CONTRALORÍA GENERAL DE LA REPÚBLICA

INFORME FINAL

“VERIFICACIÓN TÉCNICA IN SITU DE LAS OBRAS EJECUTADAS Y EN EJECUCIÓN CON FONDOS DEL FONACIDE (LEY 4758/12 "QUE CREA EL FONDO NACIONAL DE INVERSIÓN PÚBLICA Y DESARROLLO Y EL FONDO PARA LA EXCELENCIA DE LA EDUCACIÓN Y LA INVESTIGACIÓN"), POR LA MUNICIPALIDAD DE SAN MIGUEL, EJERCICIO FISCAL 2015”.

**CGR/DGCOP/VTIS/SAN MIGUEL/09/16
Agosto/2016**

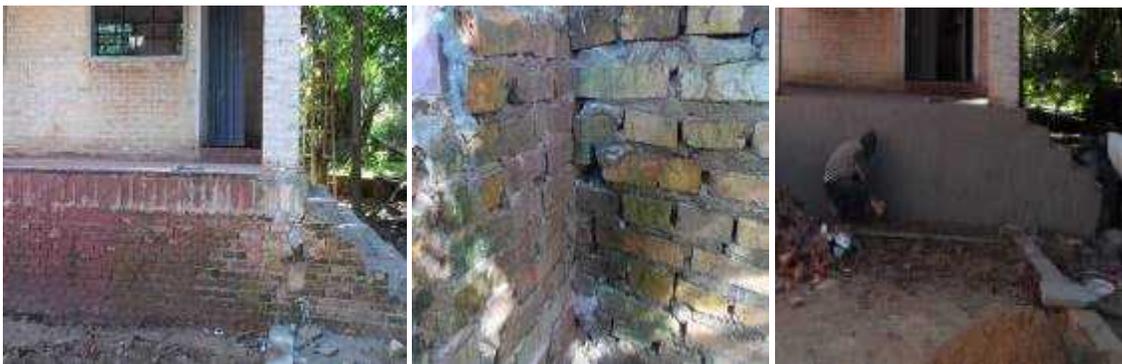
Durante la verificación in situ se constató que para la ejecución del muro de nivelación de las tres aulas, se utilizaron ladrillos viejos, rotos y con humedad. El Equipo Auditor observó al Contratista esta situación; sin embargo los obreros a su cargo procedieron al revoque del mismo, sin previo tratamiento para la humedad ni limpieza alguna del muro.

Esto podría ocasionar un deterioro prematuro de las obras construidas, disminuyendo su vida útil y durabilidad.

Muro de Nivelación de ladrillos con humedad.

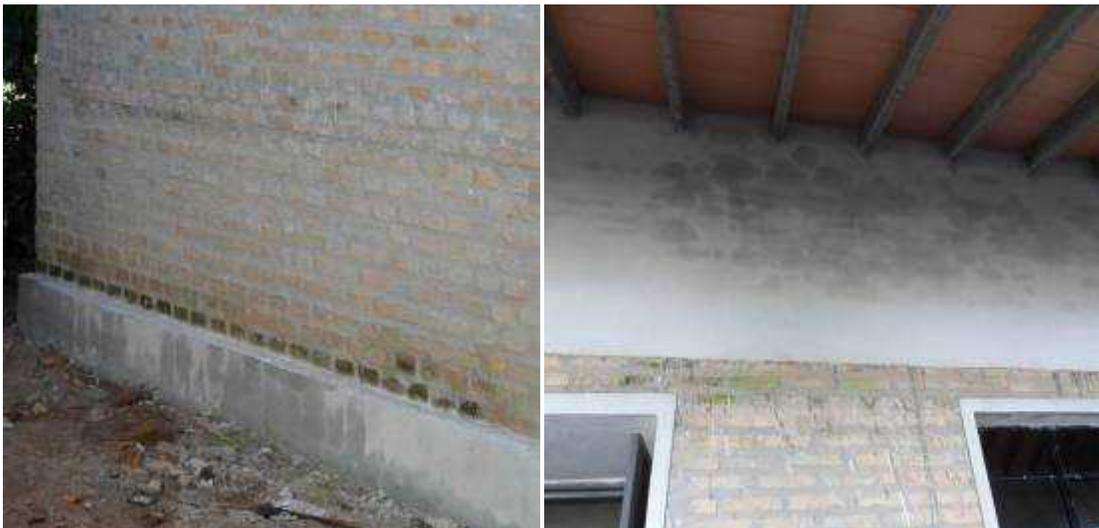
En las mamposterías de elevación, las juntas exceden los 1,5 cm. de espesor. Además se observa disparidad de colores de los ladrillos comunes empleados y presencia de humedad en varios sectores de la obra, principalmente en las primeras hiladas de la Mampostería de Elevación, donde debiera realizarse una adecuada aislación asfáltica.

Muro de Elevación con ladrillos húmedos.
Deficiente ejecución de aislación asfáltica.

Revoque con humedad.

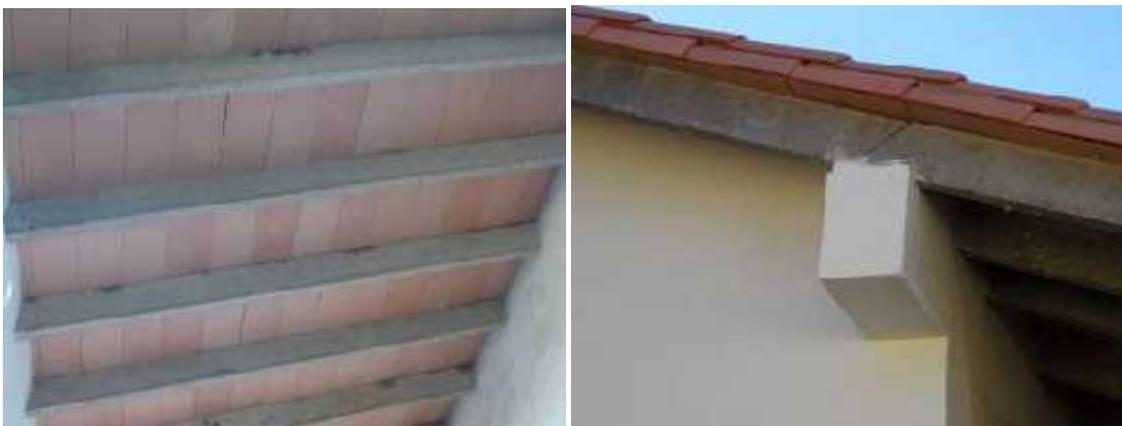
Tirantes de H°A° con coqueras y sin sujeción en las uniones.

Tirantes de H°A° de mala calidad, agrietados.

Deficiente colocación de tirantes.

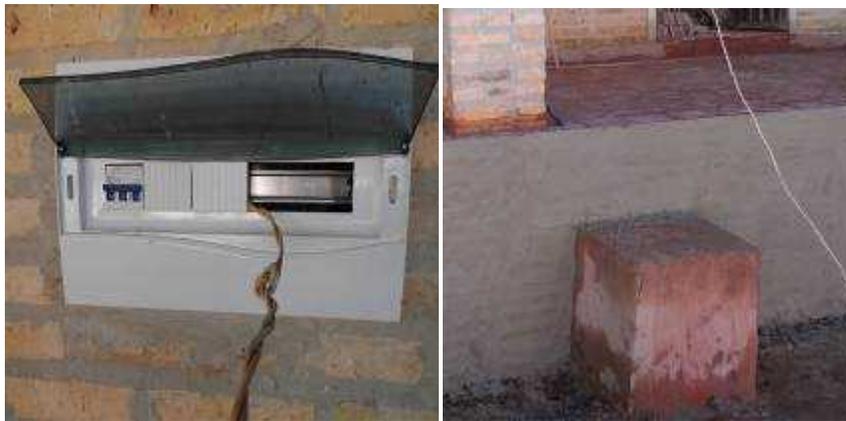
Además, el registro eléctrico se encuentra sellado, contraviniendo a lo estipulado en el Reglamento de Baja Tensión de la ANDE.

Tablero de plástico.

Registro Eléctrico sellado.

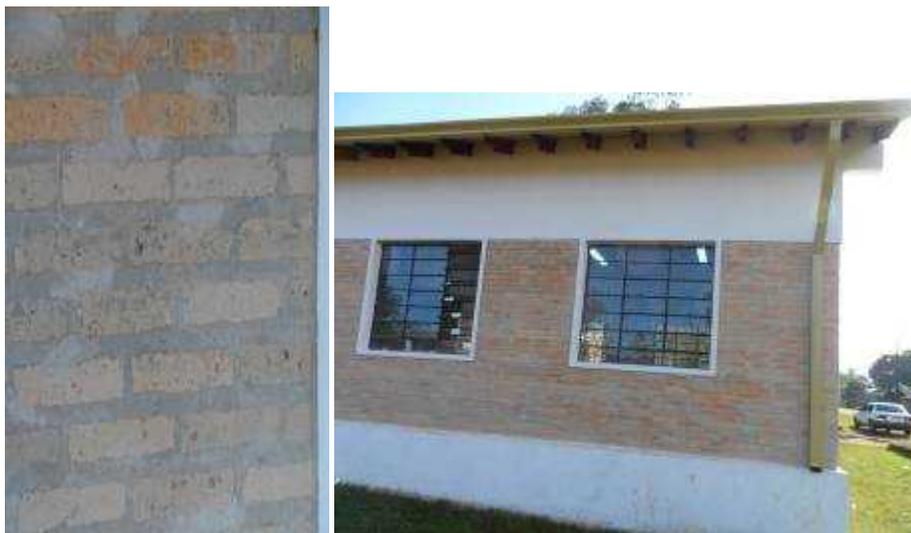
En las mamposterías de elevación, construidas con ladrillos comunes a la vista no se realizó la limpieza de dicho material antes de proceder a la pintura antimoho (silicona incolora). Además, los ladrillos presentan oquedades y disparidad de colores.

Muro sin limpieza.

Ladrillos con disparidad de colores.

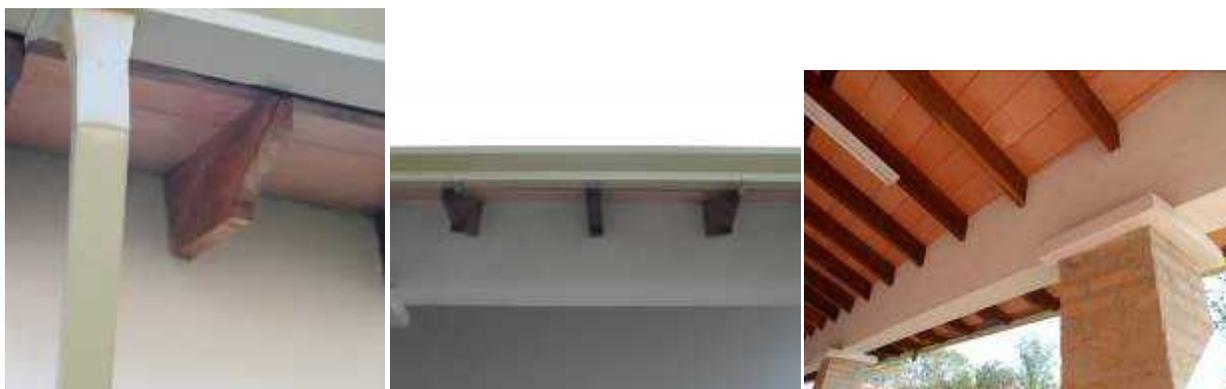
El maderamen del techo tiene defectos en el material: grietas, resecaos y manchas. No cuentan con planchuelas en la unión de los tirantes, como se establecen en las EETT y los planos.

Tirantes con grietas. Deficiente colocación de tirantes y listón. Ejecución con desencuadre.

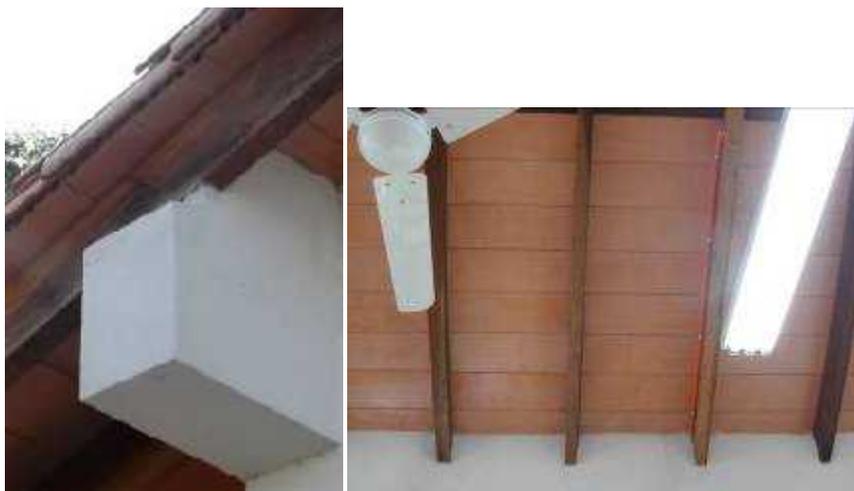
Unión sin sujeción. Tirante con poco apoyo. Maderamen de mala calidad.

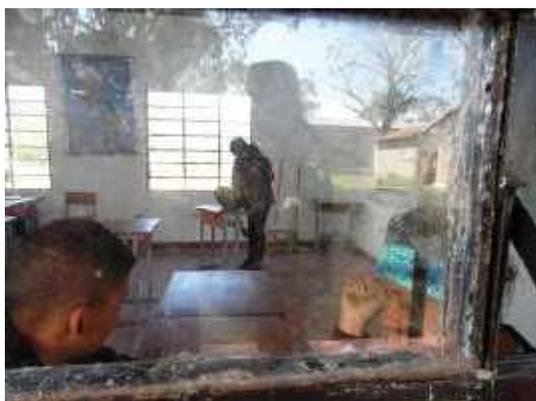
Deficiente terminación de balancines con gran cantidad de silicona a la vista, falta de aplicación de masilla.

Deficiente colocación de balancines.

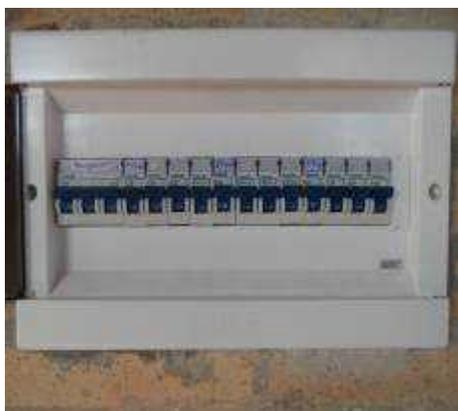
Tablero TS de plástico.

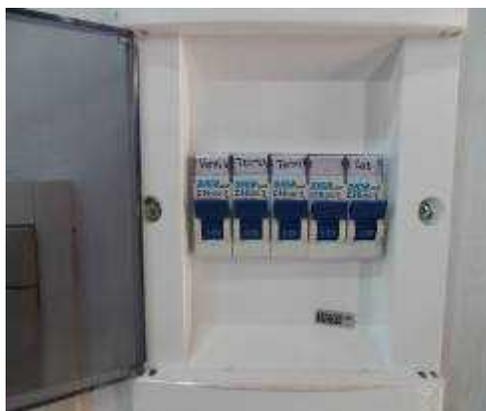
Tablero de comando TC, también de plástico.

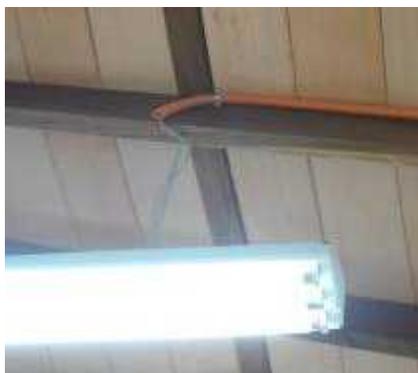
Sujeción con cadena, debiendo ser Conductores a la intemperie.
rígido.

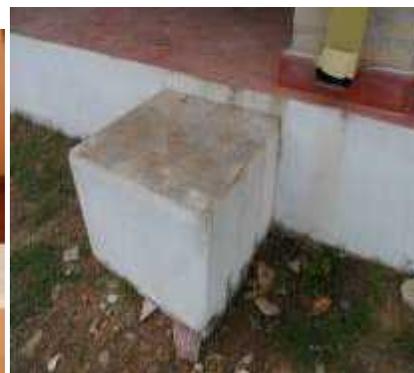
El registro eléctrico se encuentra sellado, imposibilitando la inspección periódica, según lo establecido en el Reglamento de Baja Tensión de la ANDE.

Registro Eléctrico sellado.

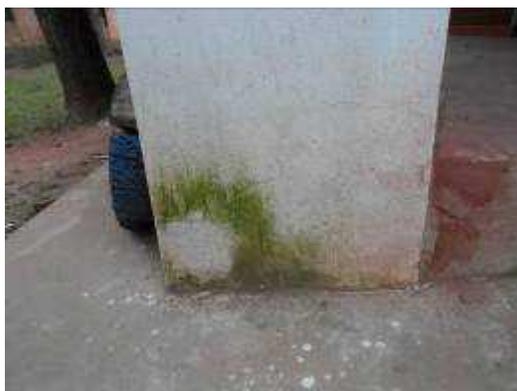
Deficiente ejecución de la aislación asfáltica. Esto podría ocasionar un deterioro prematuro de las obras construidas, disminuyendo su vida útil y durabilidad.

Humedad en el sector de los canteros.

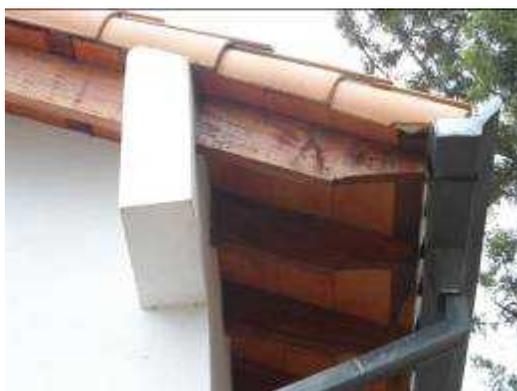
Maderamen del techo con defectos en el material: grietas, alburas y manchas. Grietas en la cumbrera del techo. La viga de H°A° no llega hasta el muro de 0,30 m. en donde debiera estar el dado de H°A° de 0,20 x 0,60 m. y el encadenado perimetral. En su lugar, se verifica la viga de H°A° apoyada sobre un pilar.

*Maderamen de mala calidad.
Encadenado de H°A° con dimensiones irregulares.*

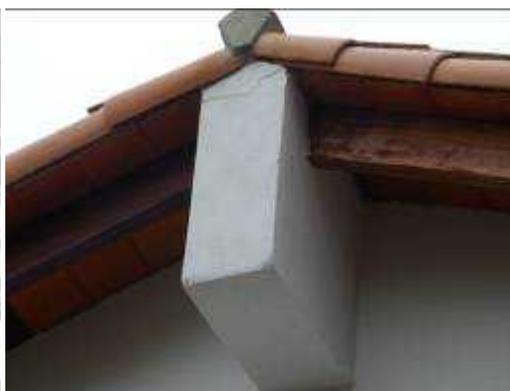
Grietas en la cumbrera.

Respecto a las grietas en la cumbreira; si se tratase de la mezcla de asiento para tejuelones y tejas, ésta podría desprenderse corriendo el riesgo de dejar caer alguna pieza del techo.

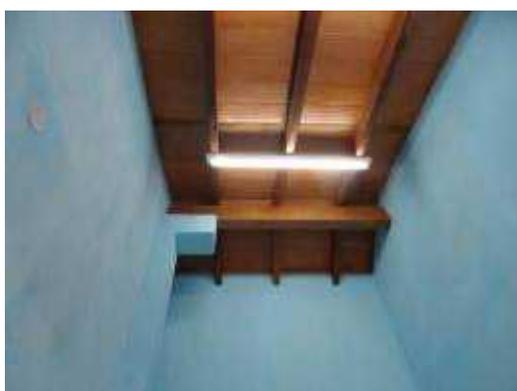
Viga de madera como viga cumbrera.

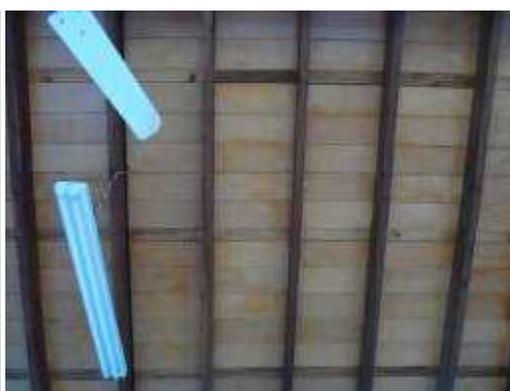
Deficiente colocación de tirantes y listones.

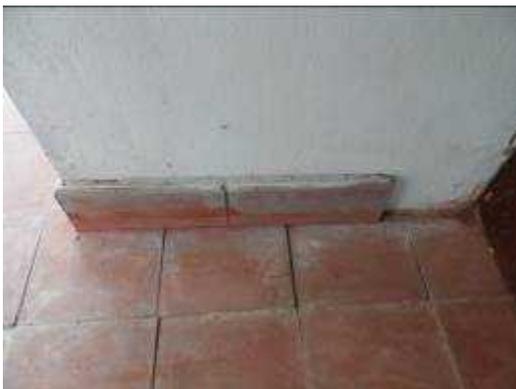
Deficiente ejecución y colocación de las baldosas calcáreas. El guardaobras de alisada de cemento, presenta grietas.

Piso con color y superficie irregular.

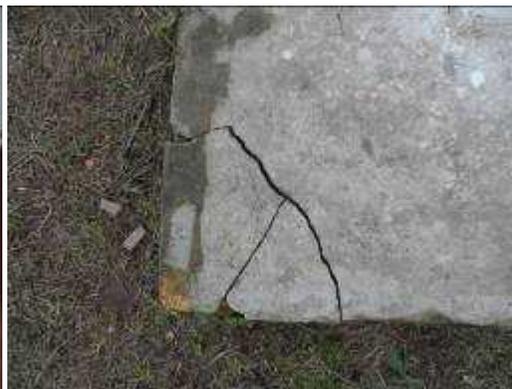
Grietas en el guarda obras.

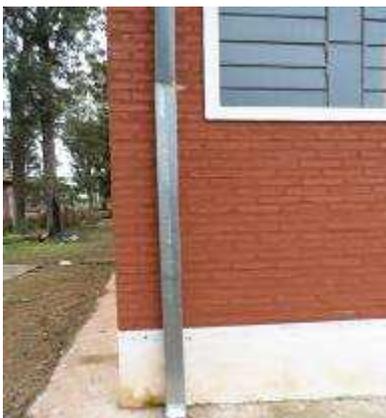
Los caños de bajada de la canaleta no están pintados ni se ejecutaron los registros decantadores requeridos en las EETT.

Bajada con golpes y sin pintura, no se observa el registro.

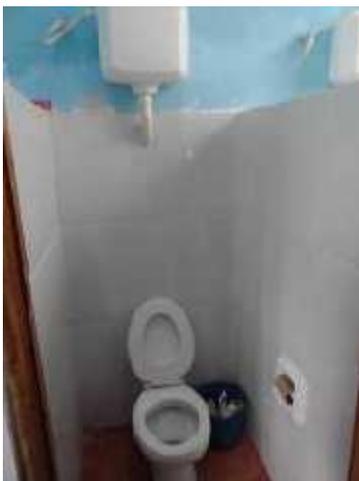
No posee barras de asimiento.

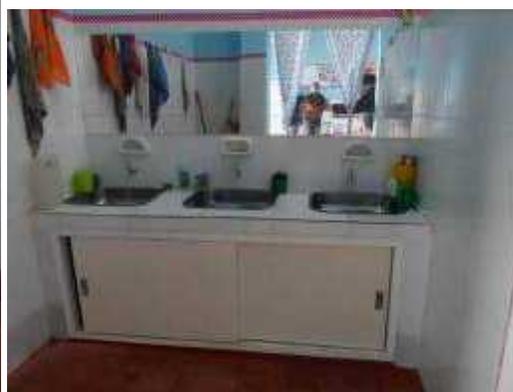
Además, el espejo no tiene el marco requerido en las EETT.

Espejo sin marco.

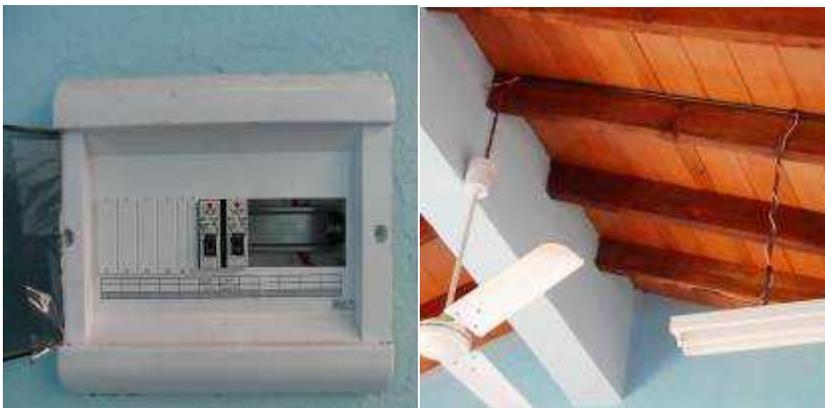
Instalación de conductores sueltos, sin electroductos. Empalmes y derivación de conductores sin caja de conexión. Instalación eléctrica precaria y riesgosa.

Tablero TS de plástico.

Conductores a la intemperie.

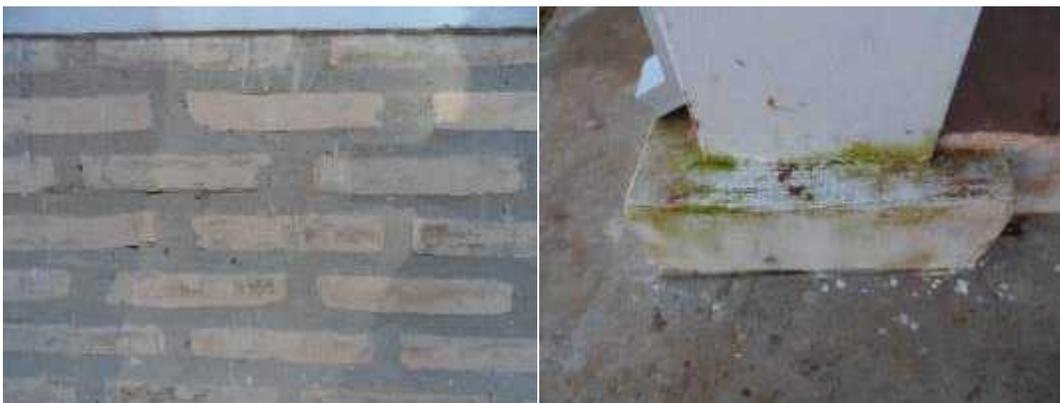
En las mamposterías de elevación, construidas con ladrillos comunes a la vista no se realizó la limpieza de dicho material antes de proceder a la pintura antimoho (silicona incolora). Además, los ladrillos presentan oquedades.

Juntas superiores a 1,5 cm y muro sin limpieza.

Deficiente ejecución de aislación asfáltica.

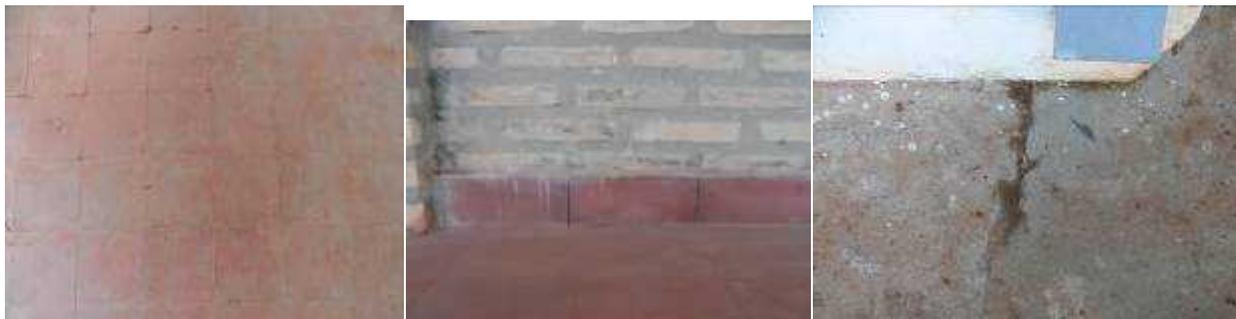
Piso con manchas y juntas disparejas. Las diagonales de las baldosas no son paralelas a las paredes de elevación, como establecen las EETT.

Baldosas con manchas y disparidad de color, juntas paralelas al muro.

Guarda obras con grietas y humedad.

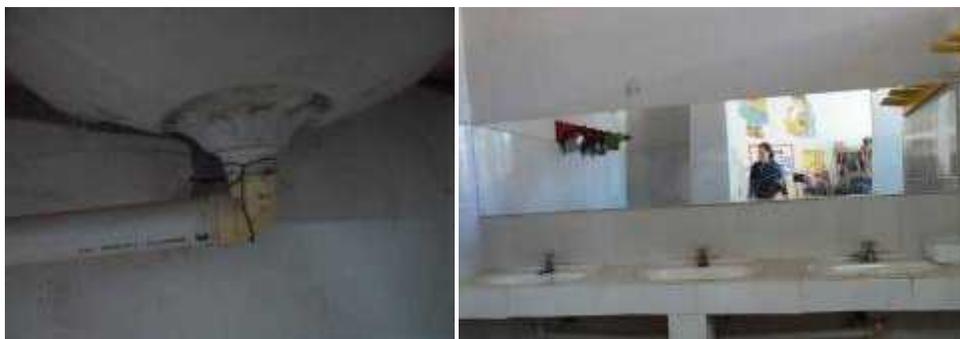
Deficiente ejecución de desagüe de los lavatorios, sujeción del codo con alambre. Además, el espejo no tiene el marco requerido en las EETT.

Sujeción del codo con alambre.

Espejo sin marco. No posee mueble bajo mesada ni barras de asimiento.

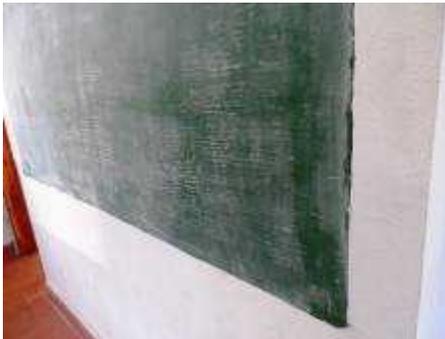
El pizarrón no posee marco ni portatizas, como se establece en las EETT.

Pintura tipo pizarrón.

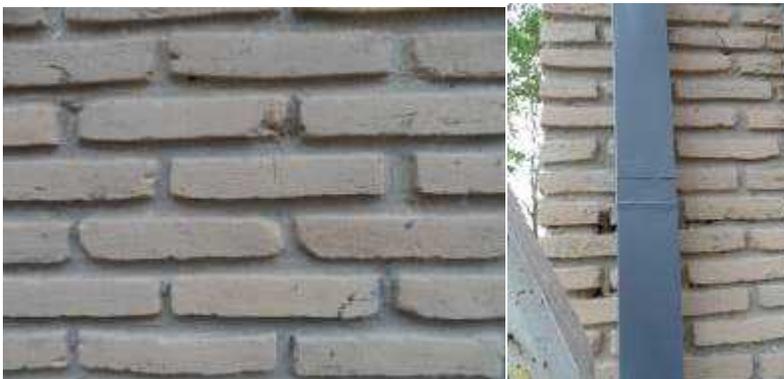
En las mamposterías de elevación, construidas con ladrillos comunes a la vista no se realizó la limpieza de dicho material antes de proceder a la pintura antimoho(silicona incolora). Además, los ladrillos presentan oquedades.

Juntas superiores a 1,5 cm y ladrillos con oquedades.

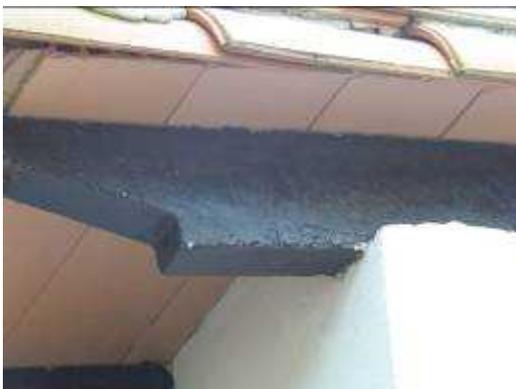
Maderamen del techo con defectos en el material: grietas y alburas. Madera no cepillada.

Madera de mala calidad.

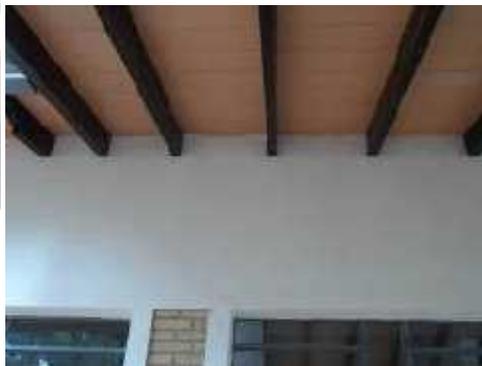
Deficiente ejecución de techo, con tirantes desaplomados y tejuelones desnivelados.

Deficiente ejecución de techo.

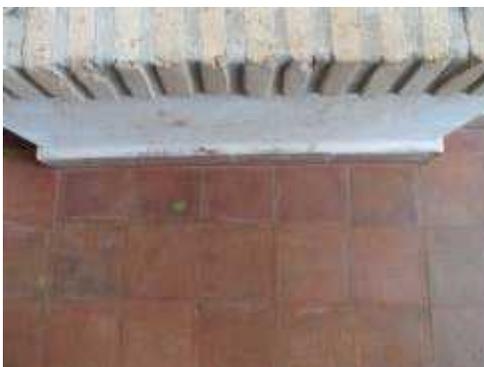
Piso con manchas y juntas disparejas. Las diagonales de las baldosas no son paralelas a las paredes de elevación, como establecen las EETT.

Colocación paralela al muro.

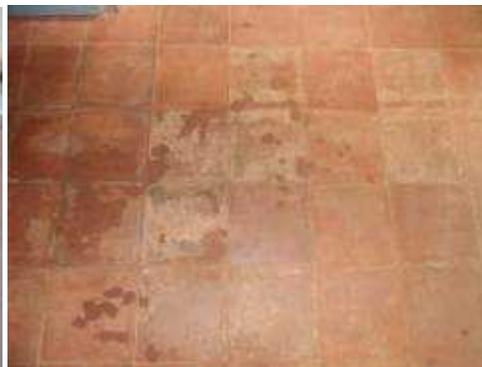
Baldosas con manchas y disparidad de color.

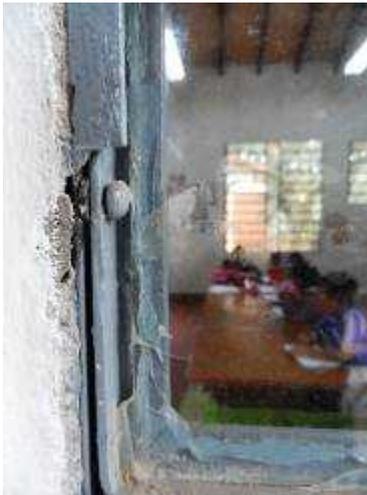
Deficiente terminación de balancines con gran cantidad de silicona a la vista, falta de aplicación de masilla.

Deficiente colocación de balancín.

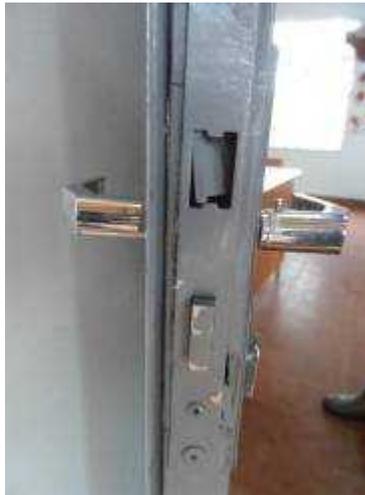
Asimismo, en la puerta se colocó una cerradura de mala calidad, que al momento de la verificación se encontraba averiada.

Cerradura averiada.

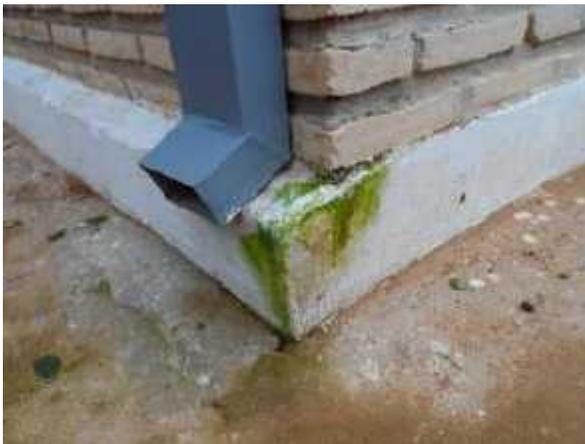
No se ejecutaron los registros decantadores requeridos en las EETT. Presencia de humedad en las mamposterías de nivelación.

Humedad en el muro de nivelación, deficiente ejecución de aislación asfáltica.

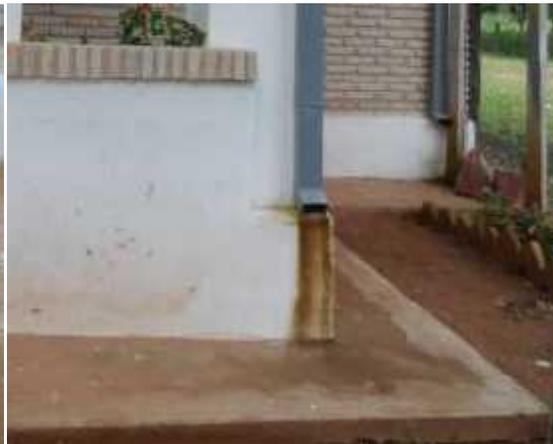
No se observan los registros pluviales.

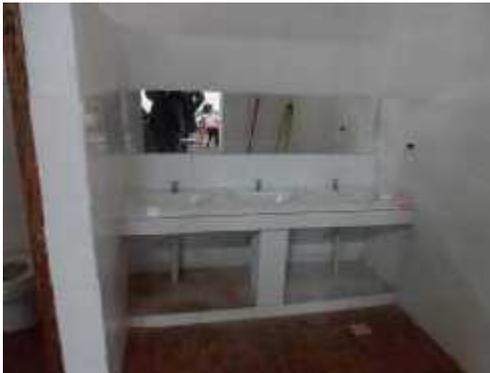
Espejo sin marco. No posee mueble bajo mesada ni barras de asimiento.

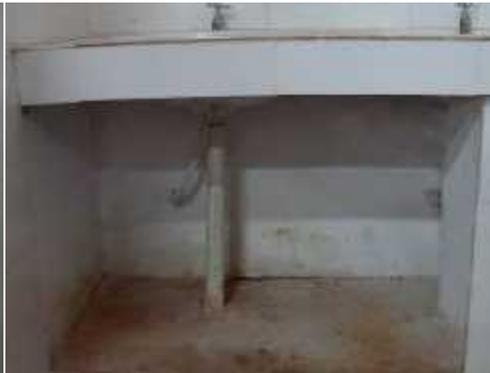
Además, las conexiones son de plástico, contrariamente a lo requerido en las EETT.

Conexión de PVC, debiendo ser cromada.

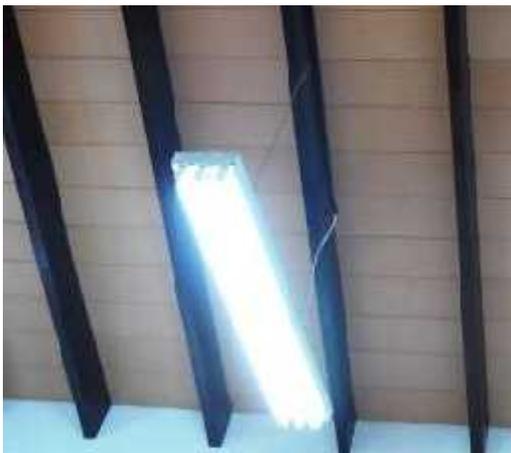
Sujeción con cadena, debiendo ser rígido.

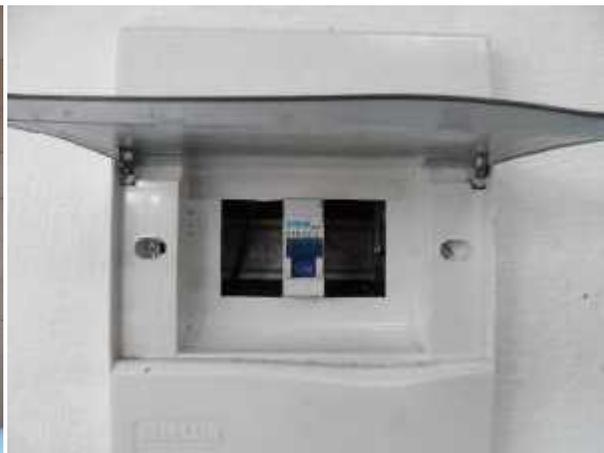
El tablero instalado es de plástico, debiendo ser metálico de chapa N° 14. Tampoco posee barras de fases y neutro.

Tablero TS de plástico.

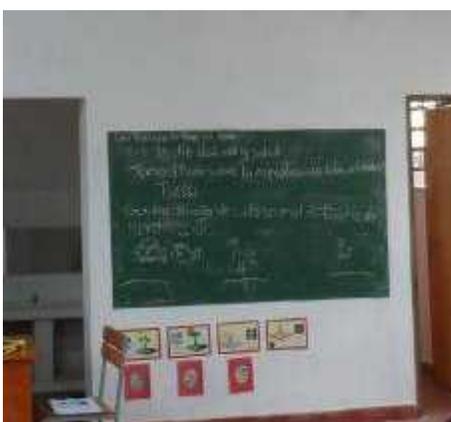
El pizarrón no posee marco ni portatizas, como se establece en las EETT.

Pintura tipo pizarrón.

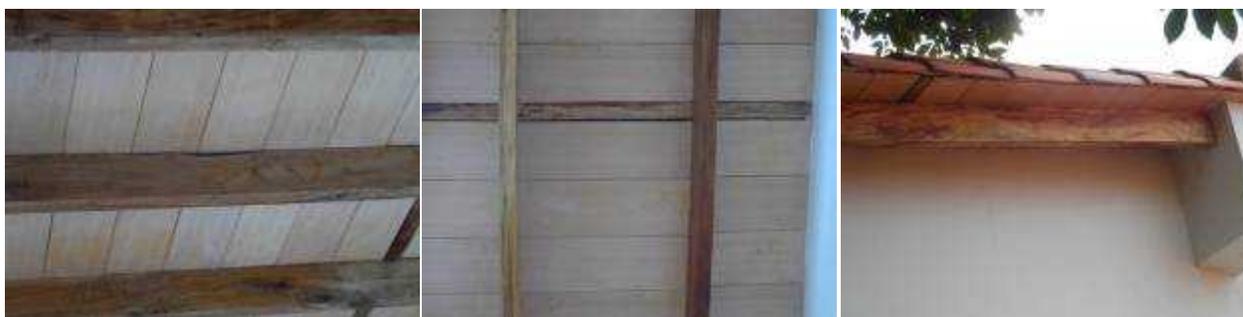
Se observa el maderamen del techo con defectos en el material: grietas, resecaos y manchas. No se observan planchuelas en la unión de los tirantes, como se establece en las EETT y los planos.

Maderamen de mala calidad.

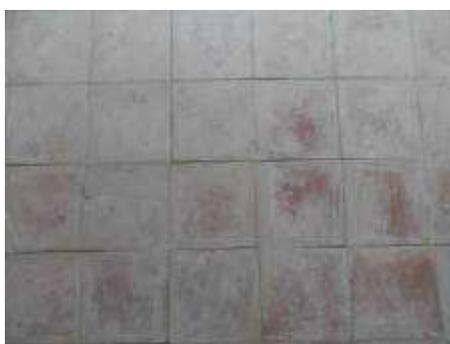
Piso con manchas y juntas disparejas. Las diagonales de las baldosas no son paralelas a las paredes de elevación, como establecen las EETT.

Baldosas con manchas y disparidad de color.

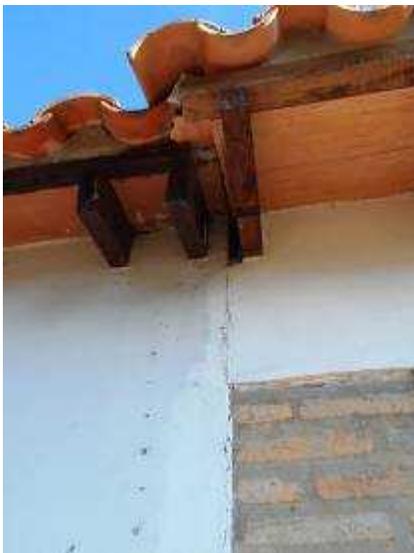
Sin trabazón, con muro existente.

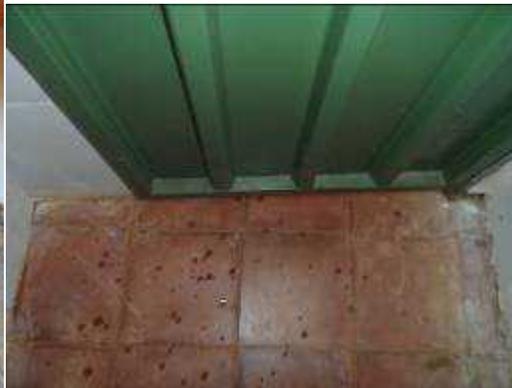
Además, los muros se construyeron desencuadrados, sin seguir ángulos octogonales.

Muros desencuadrados.

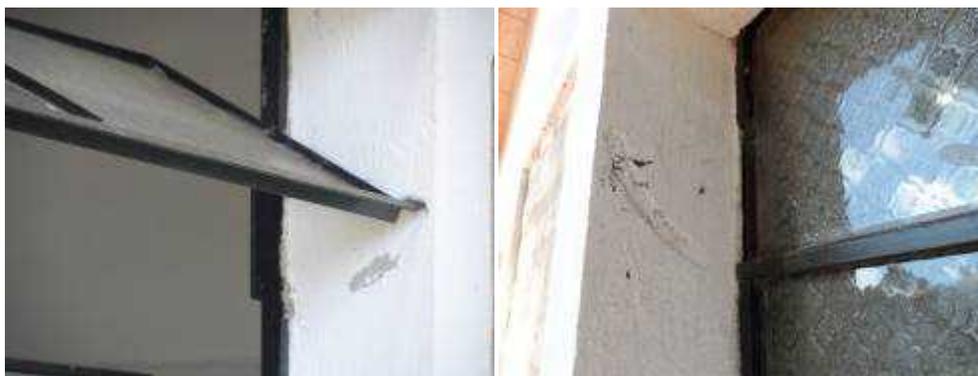
El revoque de las mochetas de las ventanas fue ejecutado con deficiencia, interfiriendo con la apertura de las hojas móviles de los balancines.

Balancines abren con dificultad.

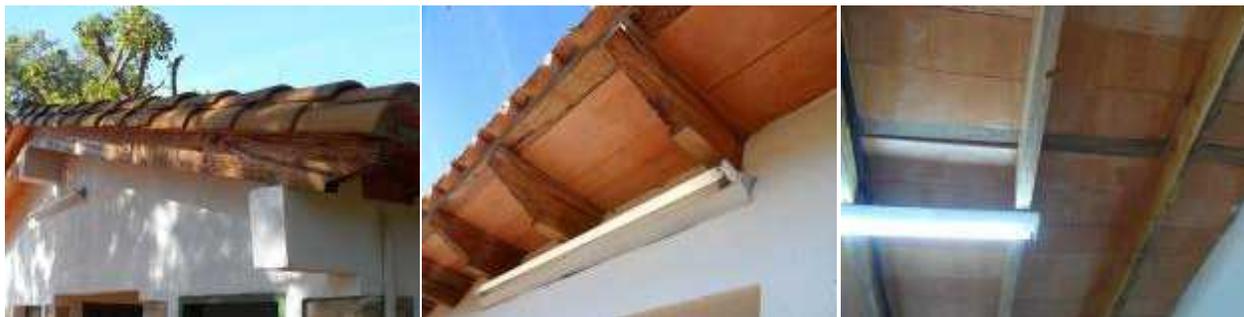
Maderamen del techo con defectos en el material: grietas y alburas. Madera no cepillada.

Asimismo, deficiente ejecución de techo, con tirantes desaplomados y tejuelones desnivelados.

Maderamen de mala calidad.

Deficiente ejecución de techo.

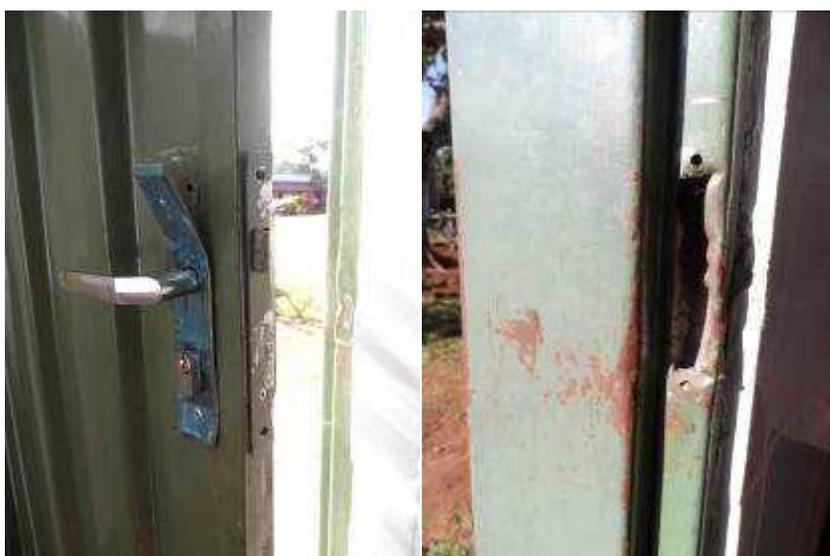
Se colocó una cerradura de mala calidad, que al momento de la verificación se encontraba averiada.

Cerradura averiada.

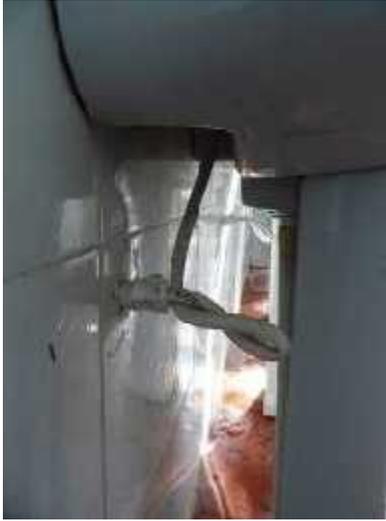
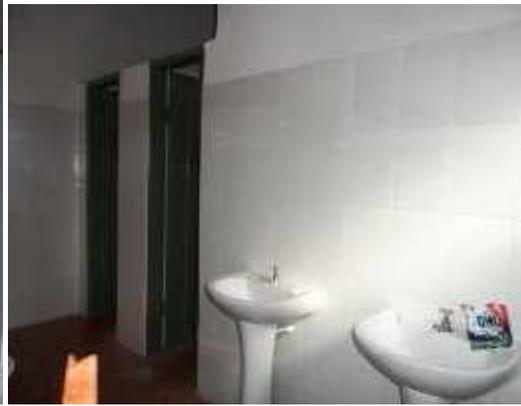
Los baños no cuentan con los accesorios sanitarios requeridos en las EETT, como ser: percheros, toalleros, jaboneras ni espejos.

Conexión de PVC, debiendo ser cromada. Baño sin accesorios sanitarios.

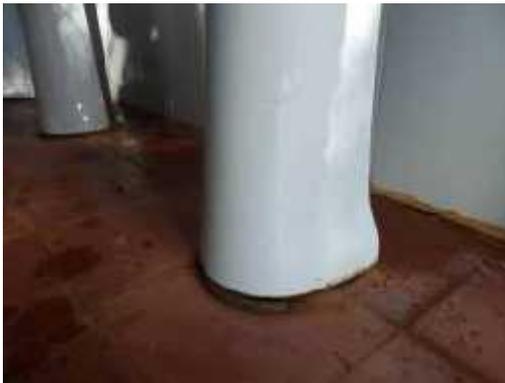
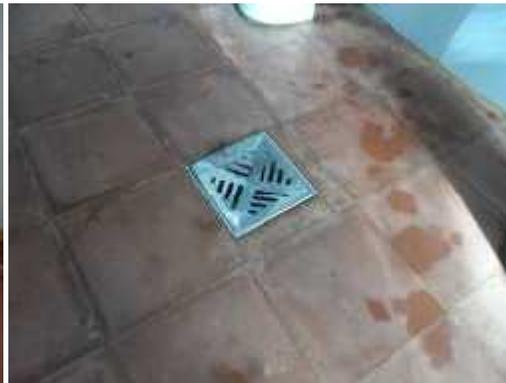
Defectuosa colocación de artefactos. Rejilla de piso deformada.

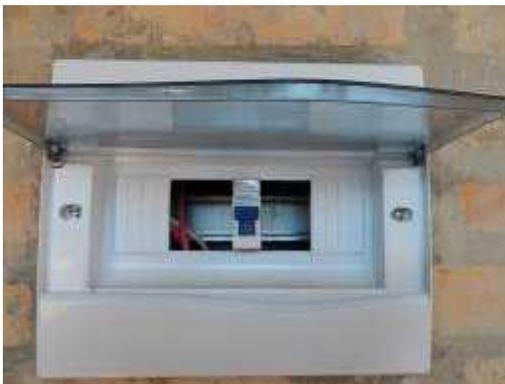
Tablero de plástico.

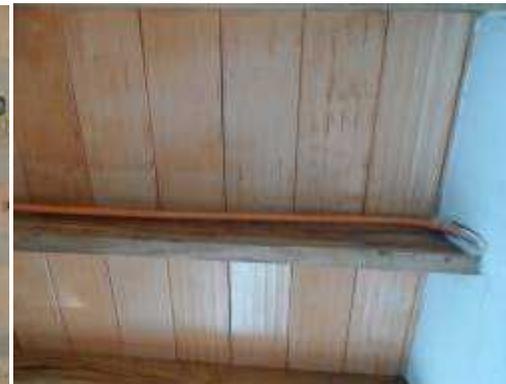
Los caños visibles son corrugados flexibles, debiendo ser lisos de plástico como se establece en las EETT.

Caño corrugado visible.

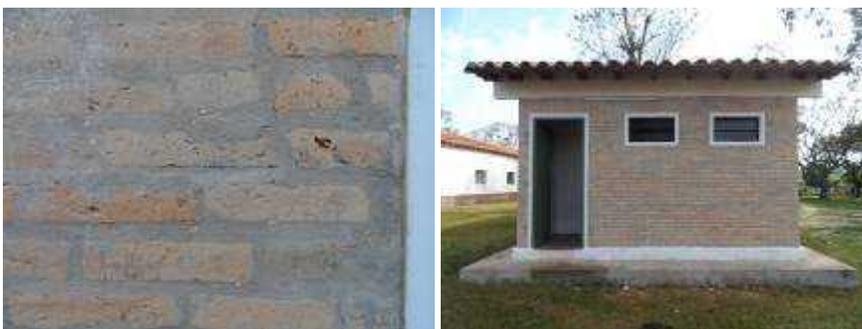
En las mamposterías de elevación, construidas con ladrillos comunes a la vista no se realizó la limpieza de dicho material antes de proceder a la pintura antimoho(silicona incolora). Además, los ladrillos presentan oquedades y disparidad de colores.

Juntas superiores a 1,5 cm y ladrillos con oquedades.

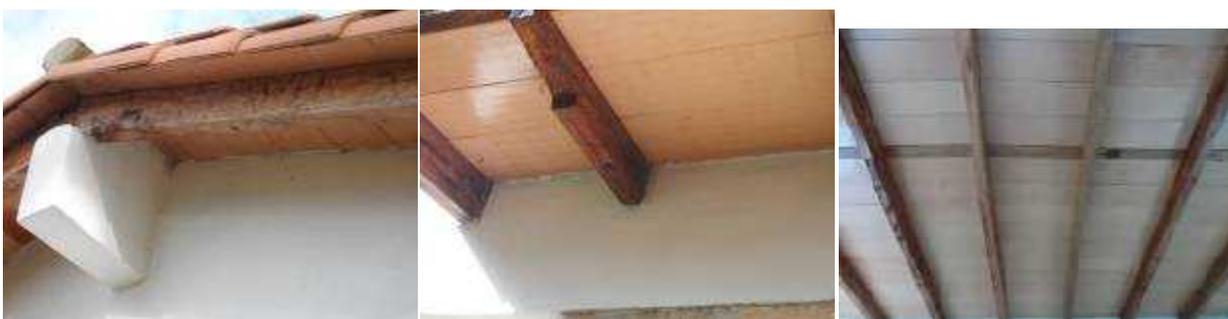
Maderamen del techo con defectos en el material: grietas y alburas. Madera no cepillada.

Deficiente ejecución de techo, con tirantes desaplomados y tejuelones desnivelados.

Maderamen de mala calidad.

Grietas en asiento de tirantes.

Deficiente ejecución de techo.

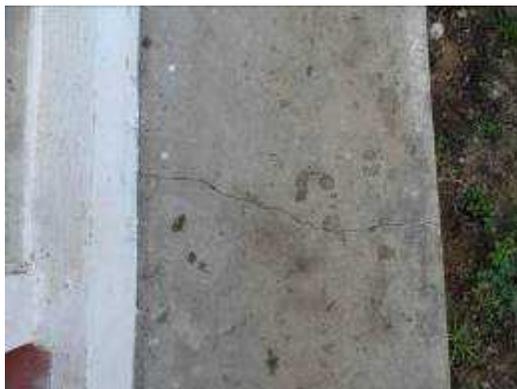
Deficiente ejecución y colocación de las baldosas calcáreas. El guardaobras de alisada de cemento, presenta grietas.

Guardaobras con grietas y humedad.

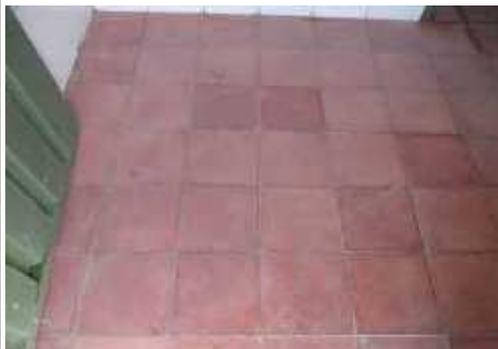
Baldosas con manchas y disparidad de color, juntas paralelas al muro.

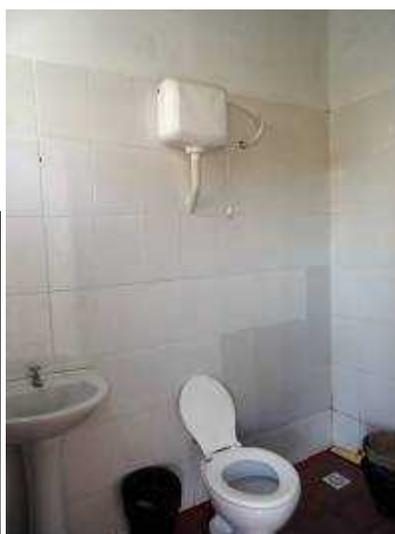
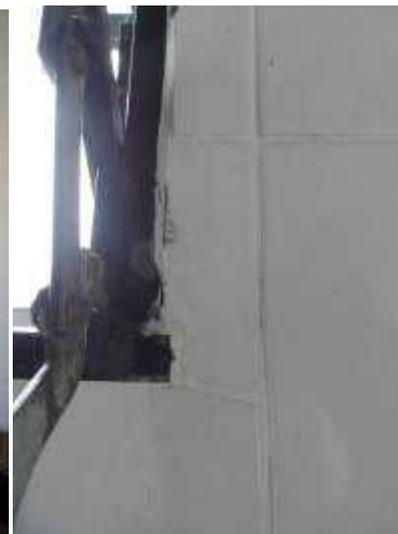
Azulejos rotos.

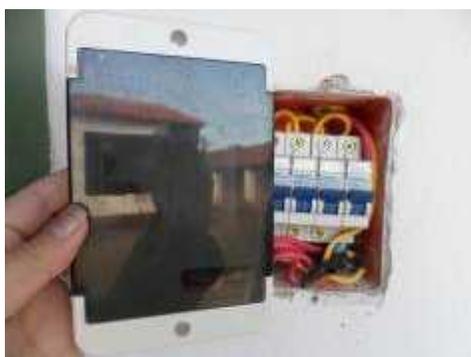
El tablero instalado es de plástico, debiendo ser metálico de chapa N° 14. Tampoco posee barras de fases y neutro.

Tablero de plástico.

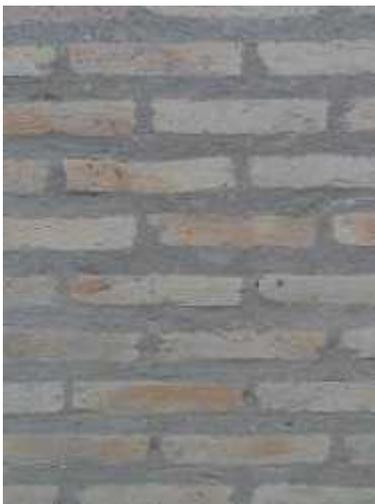
Juntas superiores a 1,5 cm y ladrillos con oquedades.

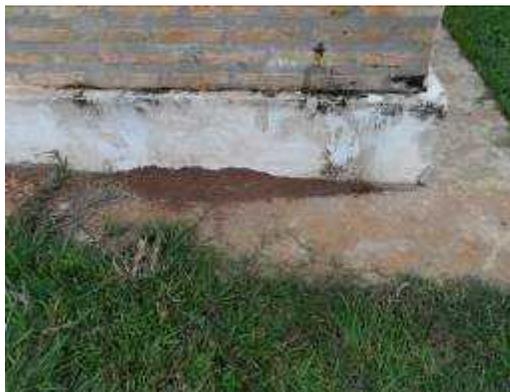
Deterioro prematuro de las obras construidas, disminuyendo su vida útil y durabilidad.

Deficiente ejecución de aislación asfáltica.

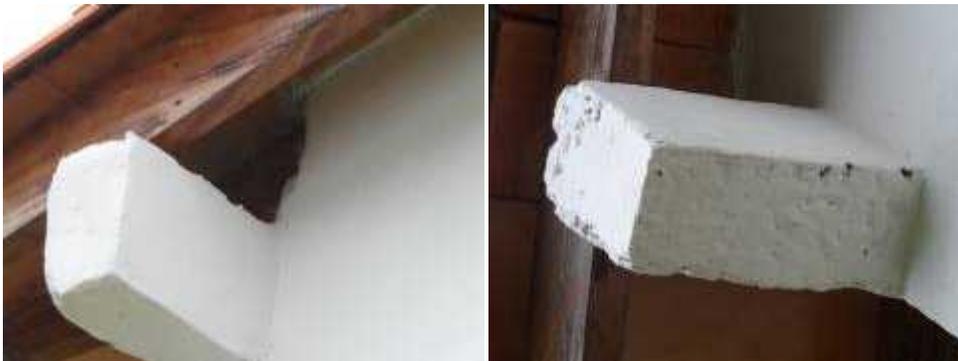
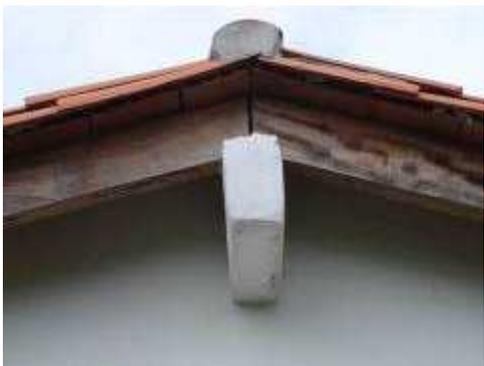
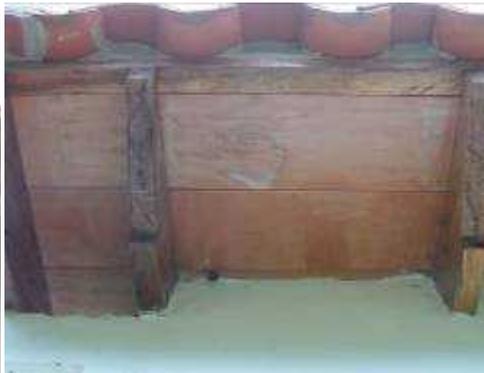
El maderamen del techo posee defectos en el material: grietas, resecaos y manchas. Tampoco se observan planchuelas en la unión de los tirantes, como se establecen en las EETT y los planos.

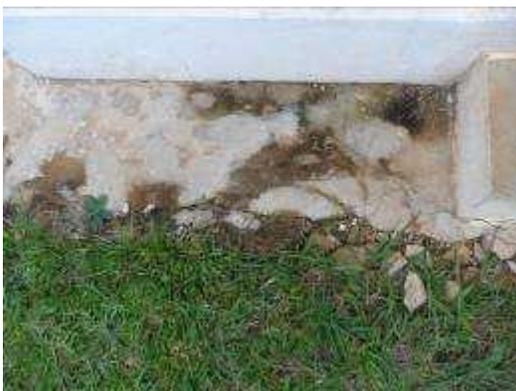
Deficiente ejecución y colocación de las baldosas calcáreas. El guardaobras de alisada de cemento, presenta grietas.

Guardaobras con grietas y humedad.

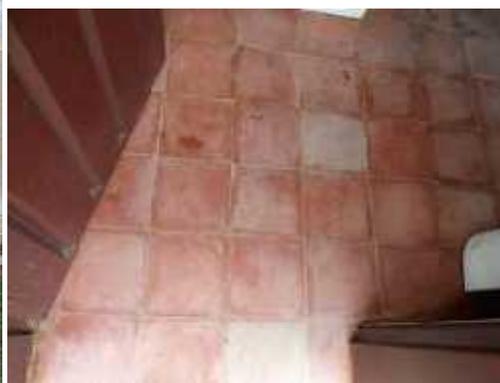
Baldosas con manchas y disparidad de color, juntas paralelas al muro.

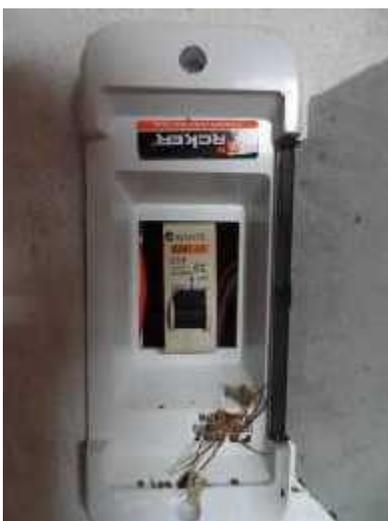
Tablero de plástico.

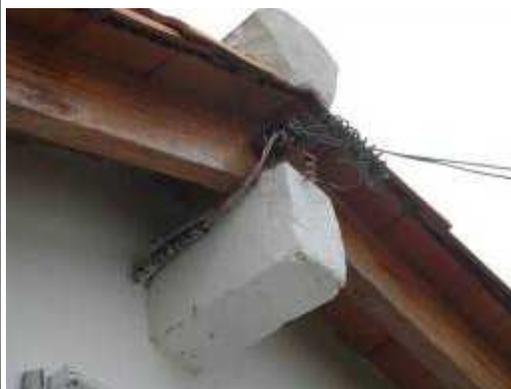
Instalación de conductores sueltos, sin electroductos. Empalmes y derivación de conductores sin caja de conexión. Instalación eléctrica precaria y riesgosa.

Conductores a la intemperie.
