INFORME FINAL

Resolución CGR N° 306/16

“VERIFICACIÓN TÉCNICA ESPECIFICA AL MUSEO ORATORIO CABAÑAS, PARQUE NACIONAL VAPOR CUE, CASA DEL GENERAL JOSÉ EDUVIGIS DÍAZ, CAMPAMENTO CERRO LEÓN, CERRO DE LA GLORIA Y SU MUSEO, FUNDICIÓN DE HIERRO LA ROSADA Y SU MUSEO, IGLESIA DE YABEBYRY, SITIOS HISTÓRICOS DE LAS LOCALIDADES DE VILLETA, LOMAS VALENTINAS, ABAY, CASA DE INDIOS DE SAN IGNACIO GUAZÚ Y CAMPANARIO DE LA IGLESIA JESUITA DE SANTA ROSA MISIONES”

Setiembre, 2017

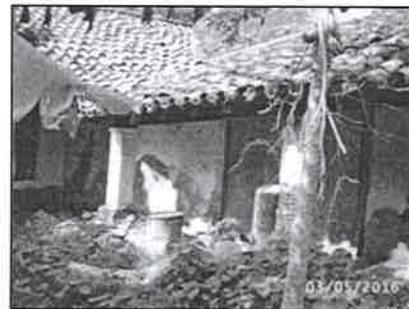
Techos en mal estado, tejas rotas y goteras.

Techos en mal estado de la Casa de Indios
Fuente: Contraloría General de la República

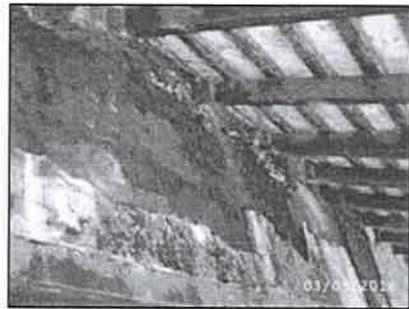
Humedad generalizada en todos los ambientes.

Humedad en la pared
Fuente: Contraloría General de la República

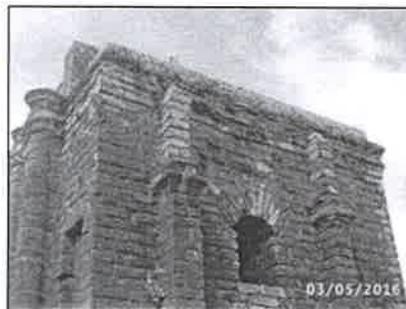
Posible desaplome de la torre hacia la iglesia nueva debido a una falla en las fundaciones o entrada de agua entre las mamposterías de piedra.

Desaplome de la torre

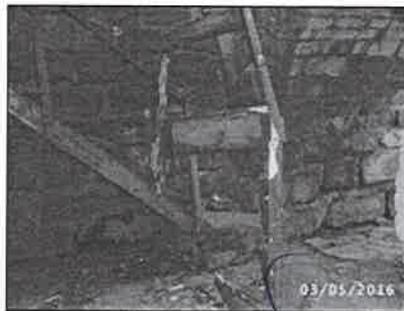
Parte de la escalera de madera destruida y con peligro para un posible usuario.

Escalera destruida

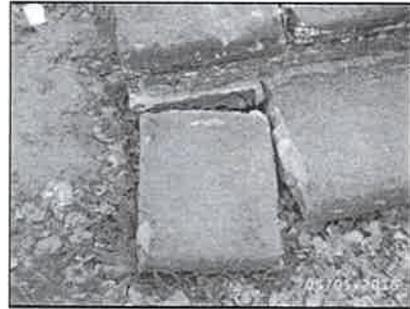
Veredas originales ubicadas al frente con pavimentos desprendidos.

Veredas con pavimentos desprendidos
Fuente: Contraloría General de la República

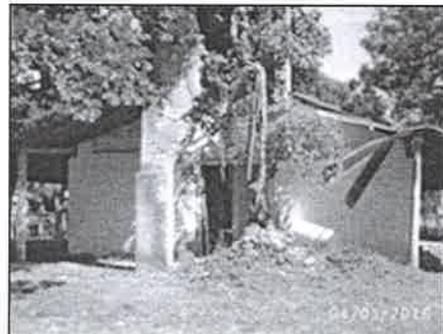
Campanario destruido por la acción de vegetación agresiva.

Campanario destruido por la acción de vegetación agresiva
Fuente: Contraloría General de la República

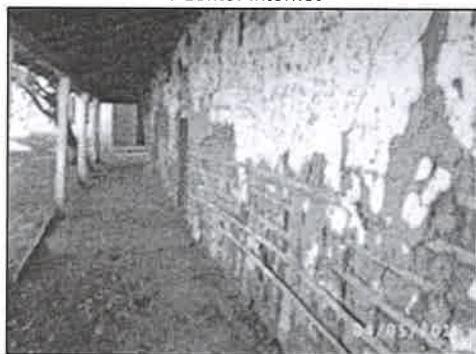
Paredes huecas con rellenos de tierras en franco estado de destrucción.

Paredes en estado de destrucción
Fuente: Contraloría General de la República

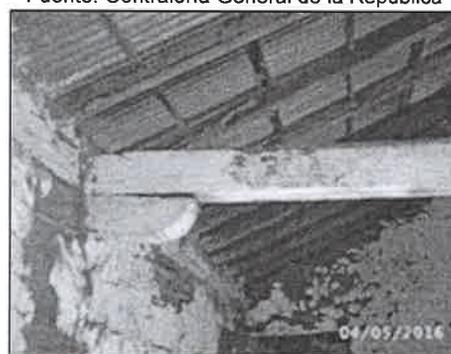
Techos de chapas de zinc oxidadas y desprendidas del maderamen.

Techos de chapas de zinc oxidadas y desprendidas del maderamen
Fuente: Contraloría General de la República

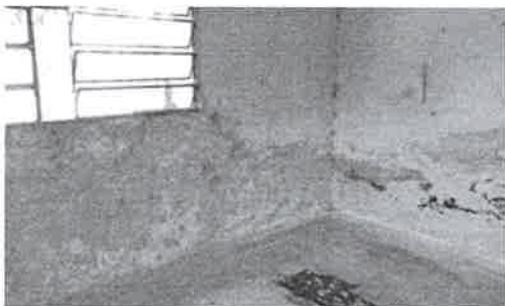
Humedad generalizada
Fuente: Contraloría General de la República

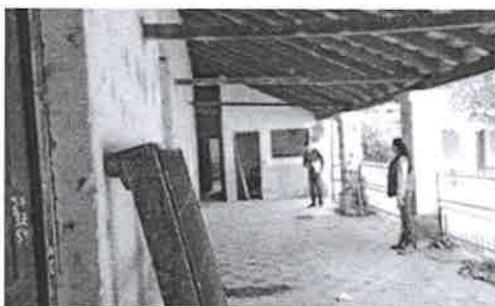
Ataque de termitas en maderamen del techo y aberturas
Fuente: Contraloría General de la República

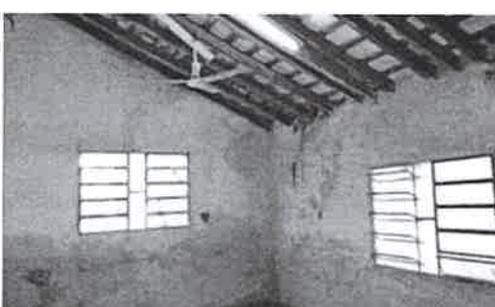
Techos en mal estado, tejas rotas y goteras
Fuente: Contraloría General de la República

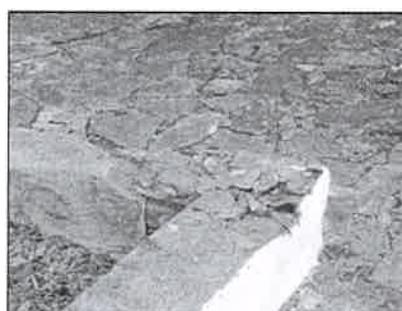
Falta de mantenimiento al Monumento

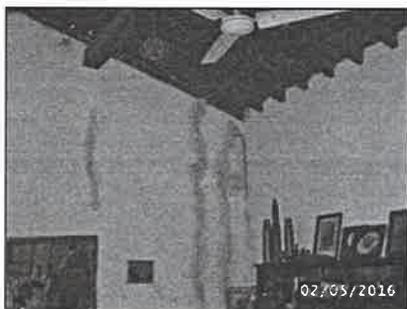
Rajaduras en la pared

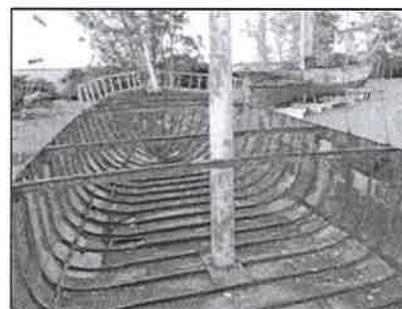
Cascos metálicos en mal estado
Fuente: Contraloría General de la República

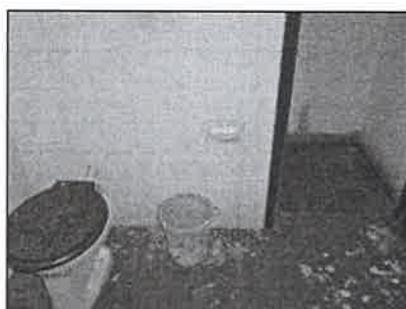
Servicio Higiénicos descuidados
Fuente: Contraloría General de la República

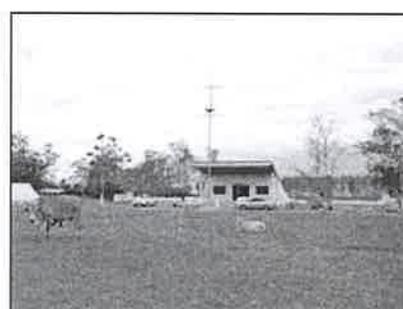
Animales vacunos en el predio del Parque
Fuente: Contraloría General de la República

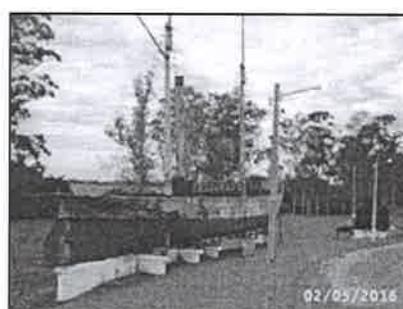
Estructura metálica oxidada
Fuente: Contraloría General de la República

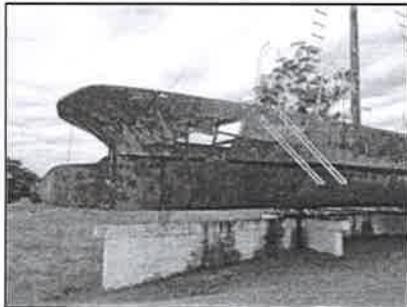
Casco con perforaciones
Fuente: Contraloría General de la República

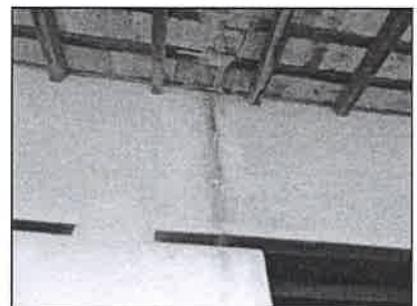
Goteras en el techo

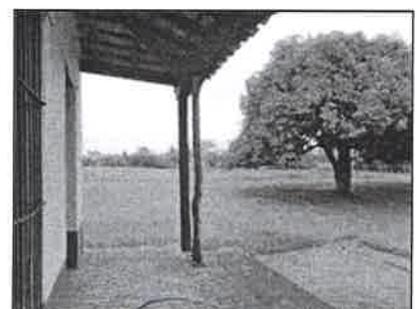
Viga calzada

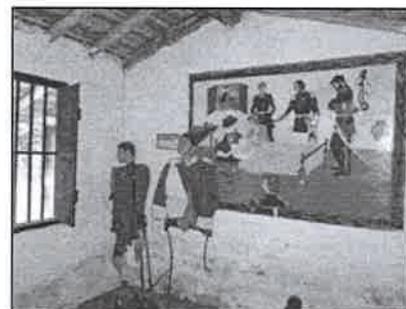
Vista interna de la vivienda, maniqués con uniforme de la época, convertido en harapos.

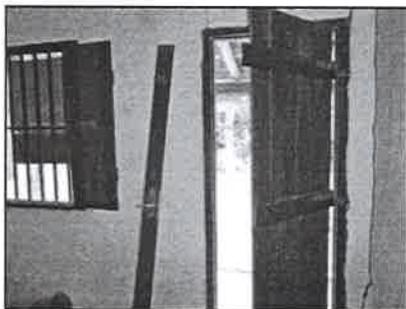
Puerta con desperfectos

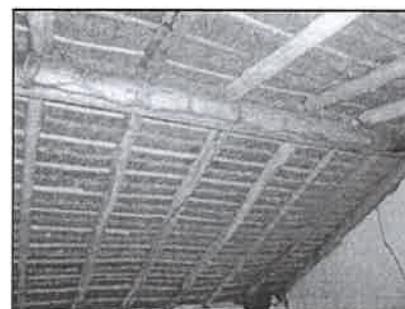
Maderamen con termitas

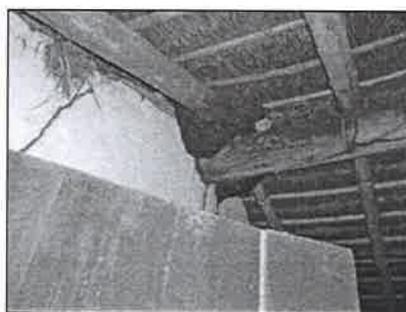
Techo afectado por termitas

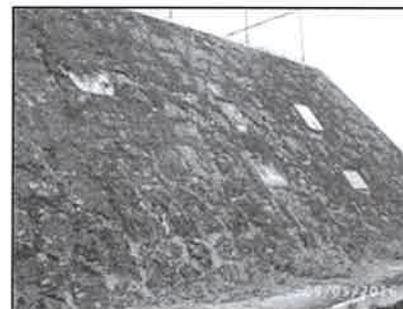
Espacio dejado por las placas robadas

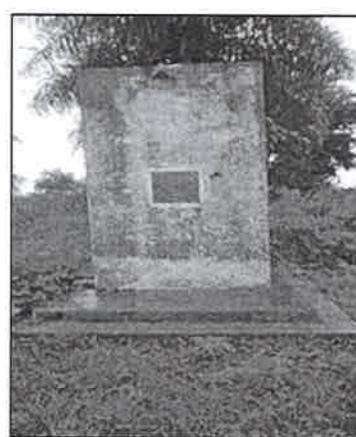
Falta de mantenimiento al Monumento
