INFORME FINAL

**"VERIFICACIÓN TÉCNICA IN SITU DE LAS OBRAS EJECUTADAS, POR LA
GOBERNACION DE CAAGUAZU, EJERCICIO FISCAL 2013"**

GOBERNACION DE CAAGUAZÚ

**CGR/DGCOP/VTIS/GOB.CAAGUAZÚ/07/17
AGOSTO /2017**

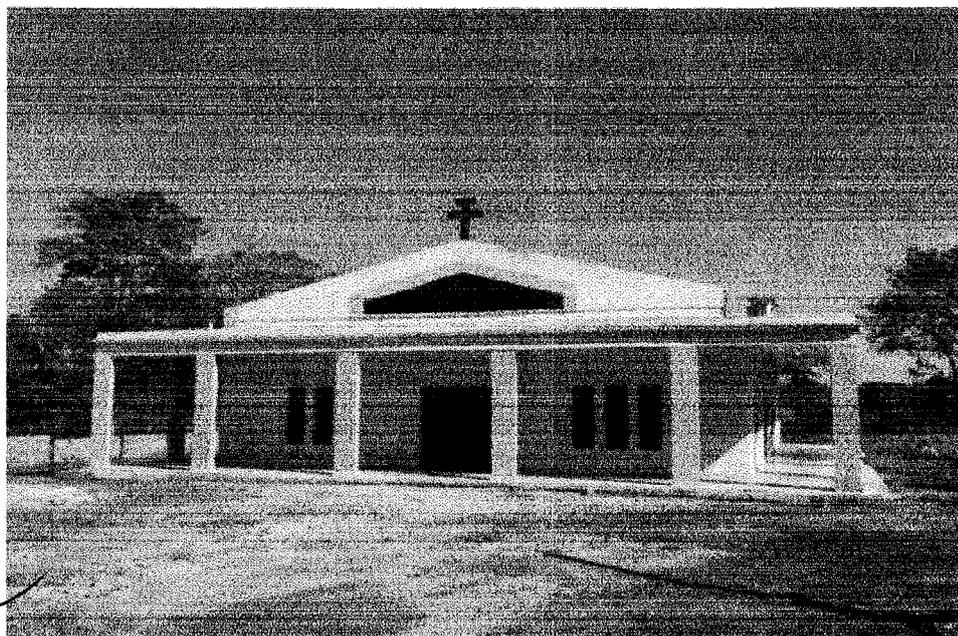
Revoque en fachada de la obra con manchones de humedad

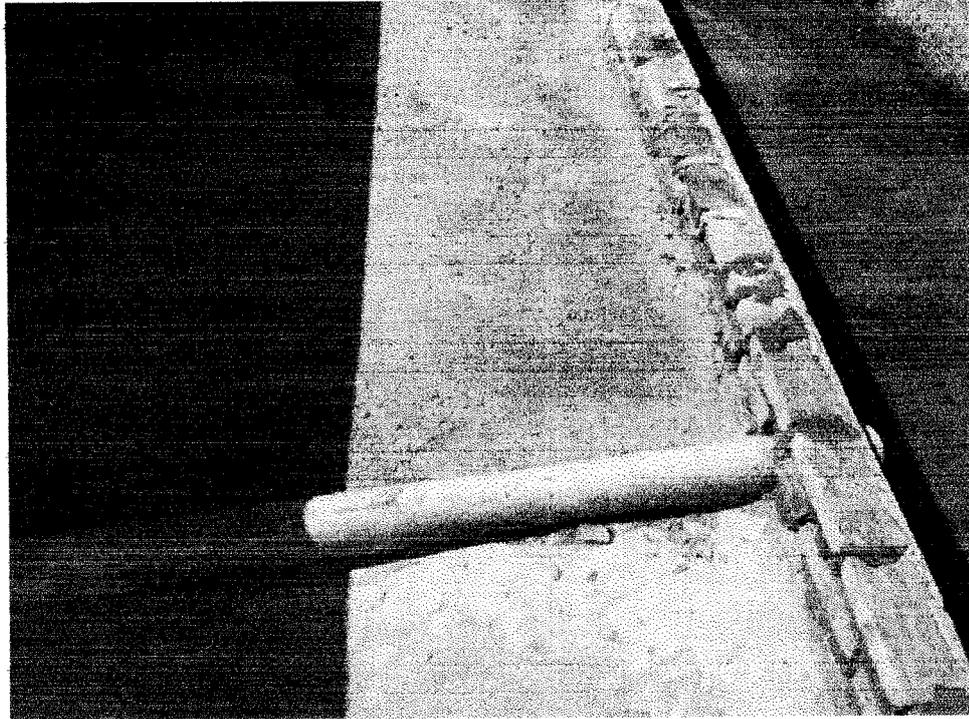
Desagüe pluvial del techo ubicado deficientemente sobre la losa lateral causando acumulación de agua en la superficie.

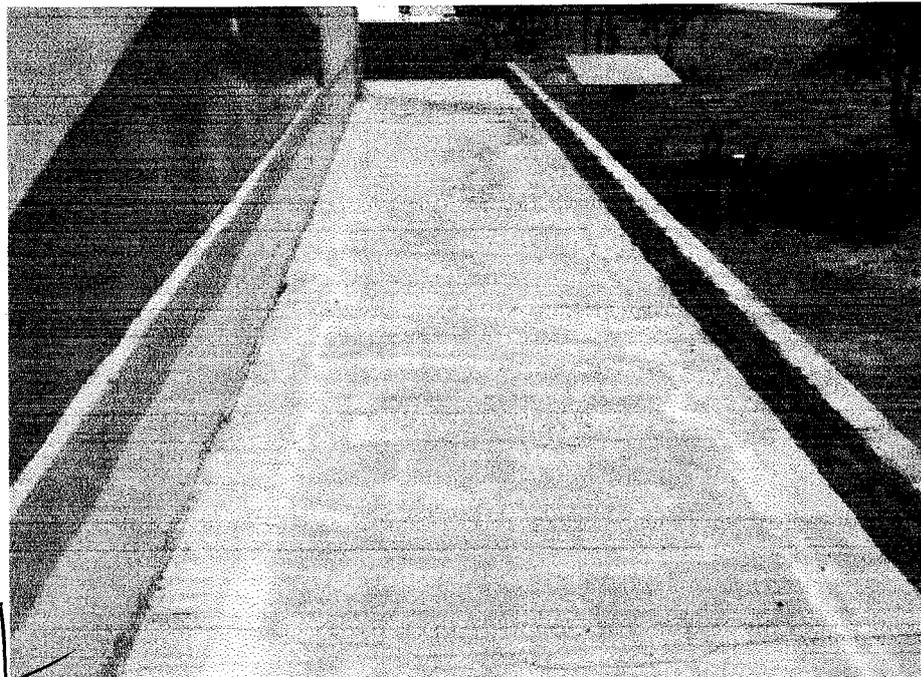
Rajaduras en toda la superficie de la losa lateral

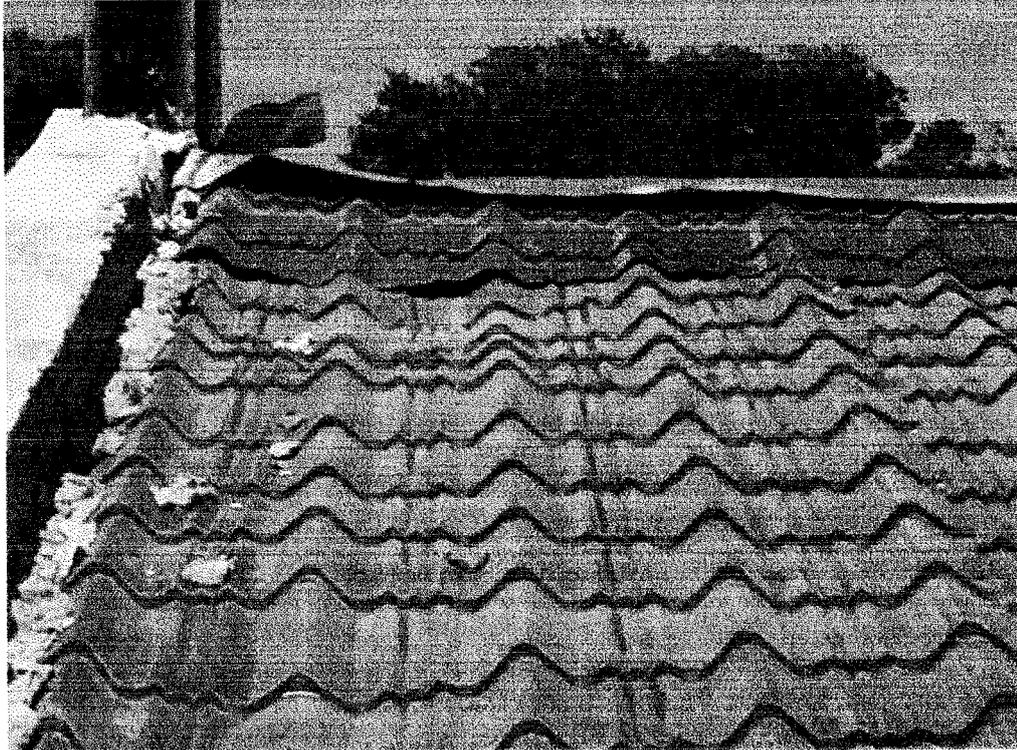
Deficiente terminación de techo (bordes, cumbrera, placas de metal)

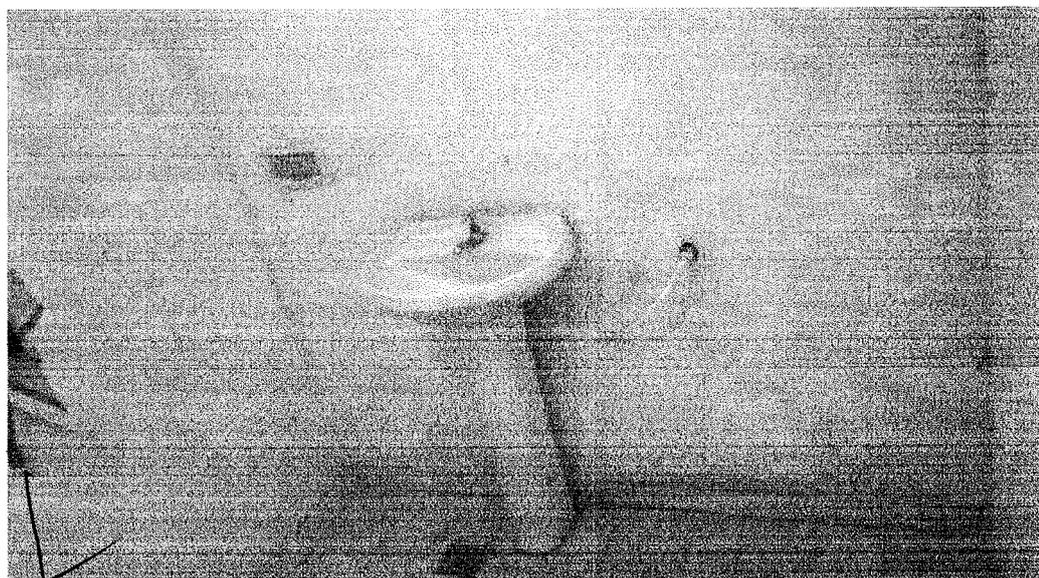
Conexión de agua extremadamente larga

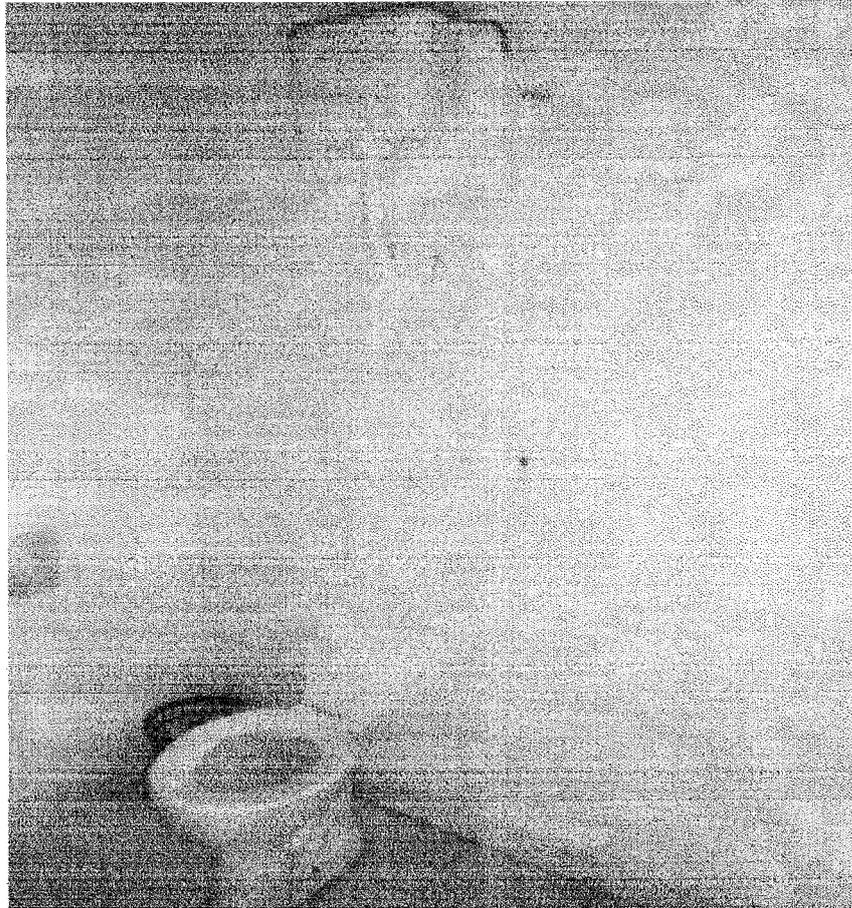
El baño no contaba con seca manos

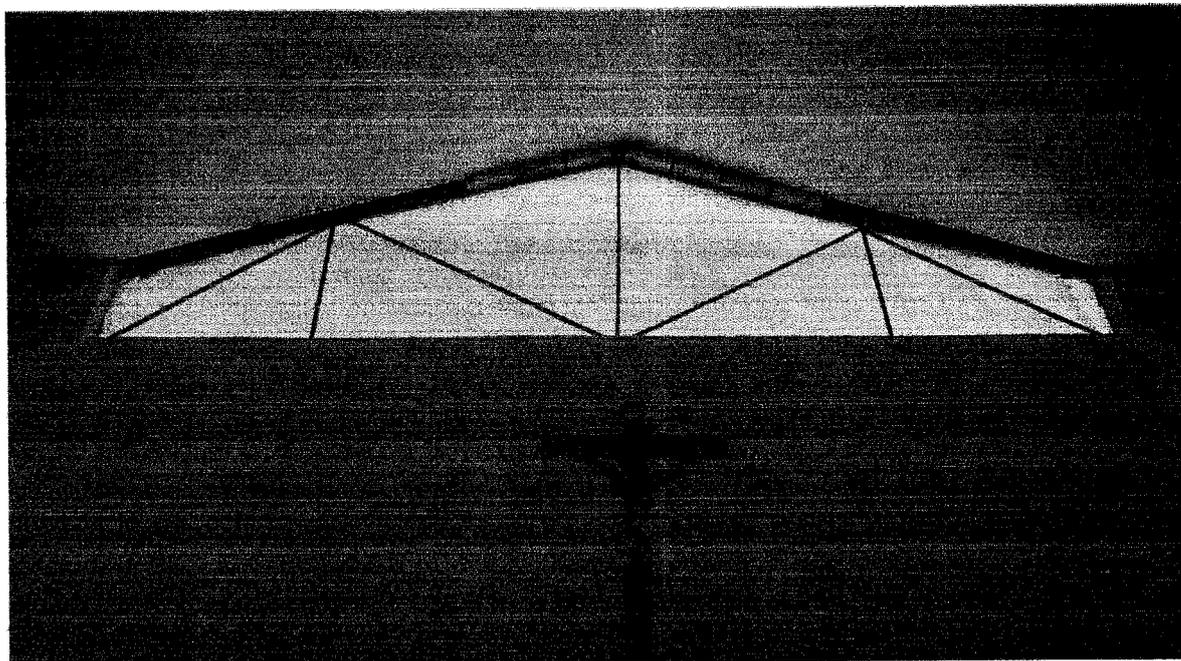
Mala colocación de tragaluz

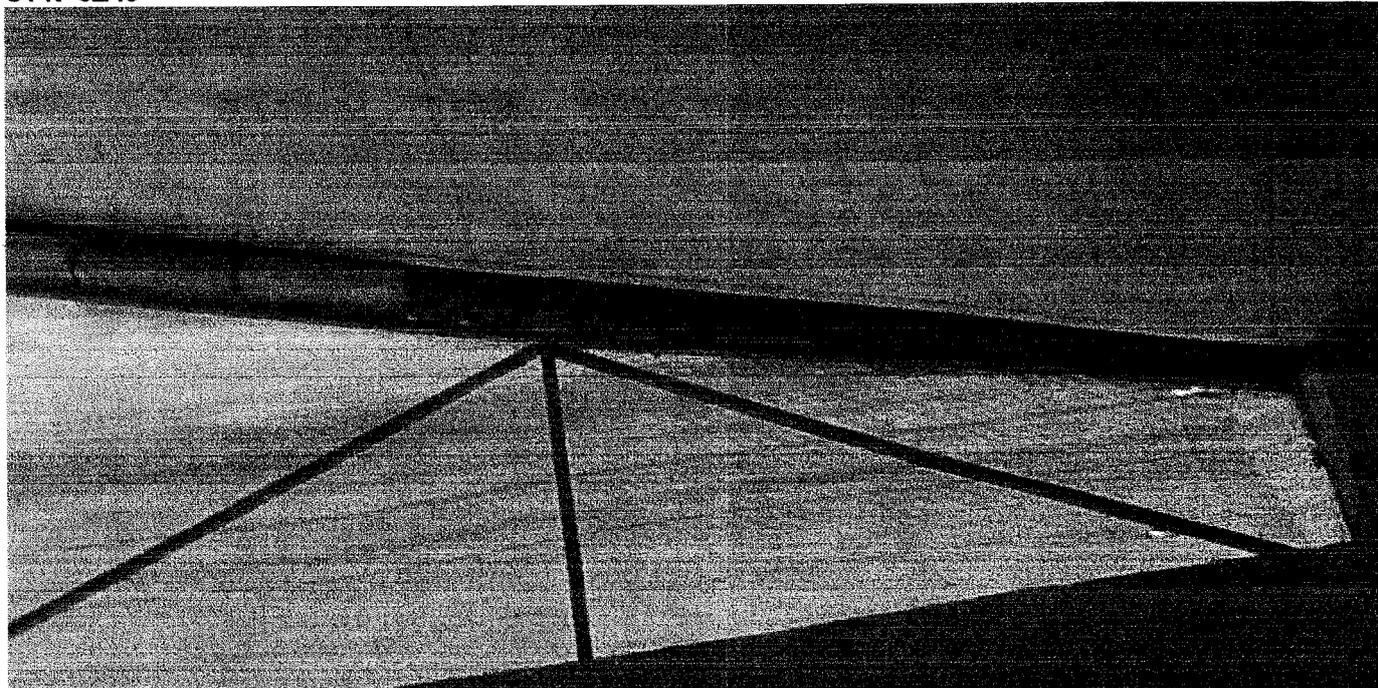
Espacios entre el tragaluz y la mampostería por donde filtra agua de lluvia

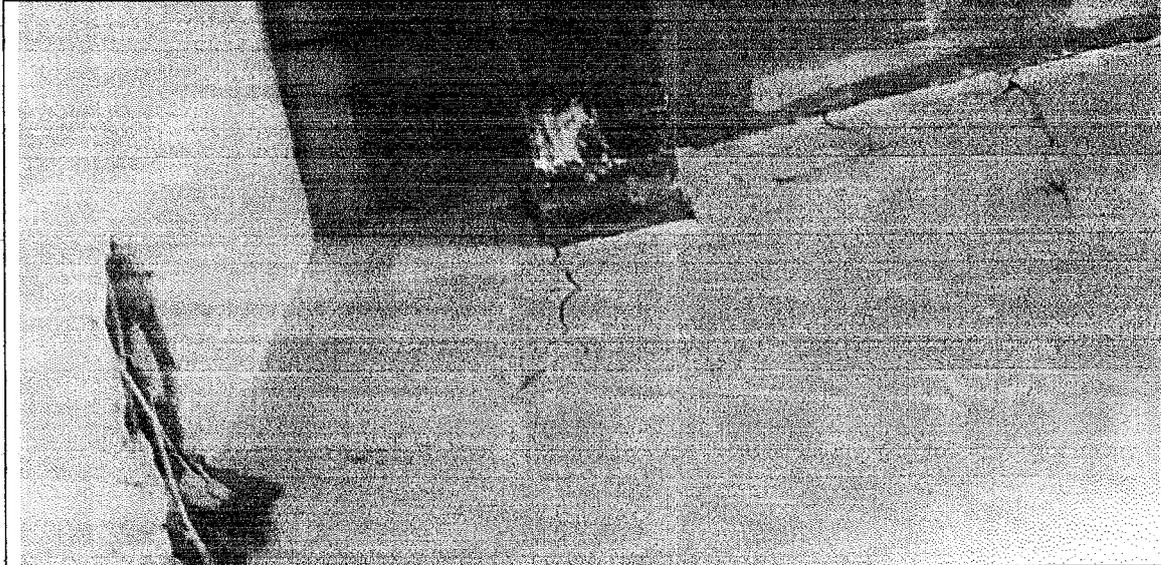
Fisura de la mampostería en la base de apoyo del tirante, conexión eléctrica peligrosa, exponen peligrosamente a las personas que usufructan dicha aula

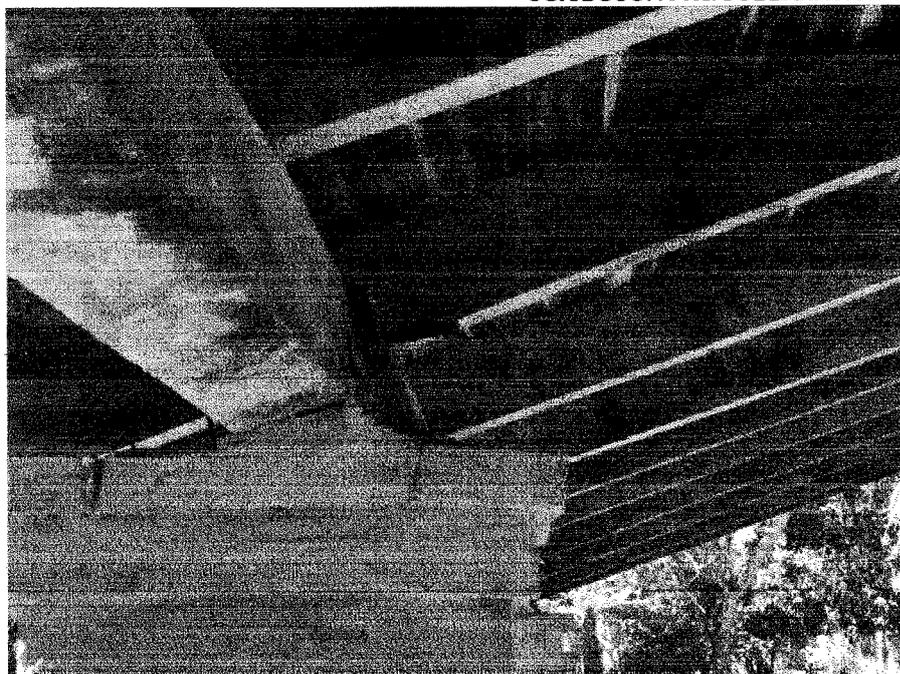
Viga del corredor colocada siguiendo la pendiente del techo exponiéndole a flexiones posteriores.

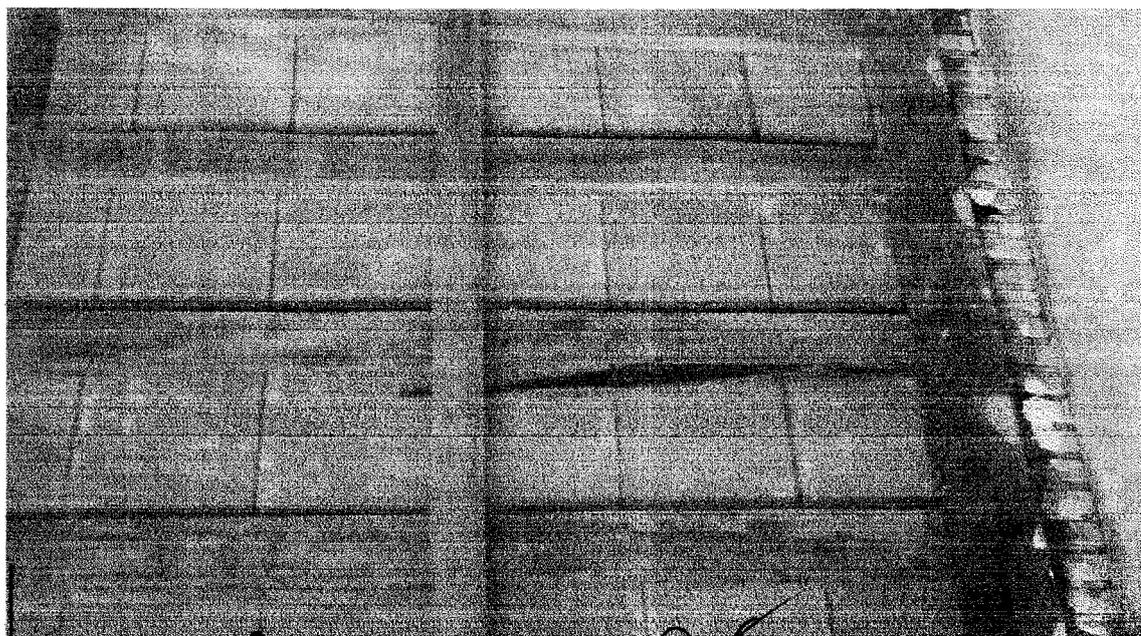
Alfajía en mal estado, pudiendo provocar la caída de tejuelos

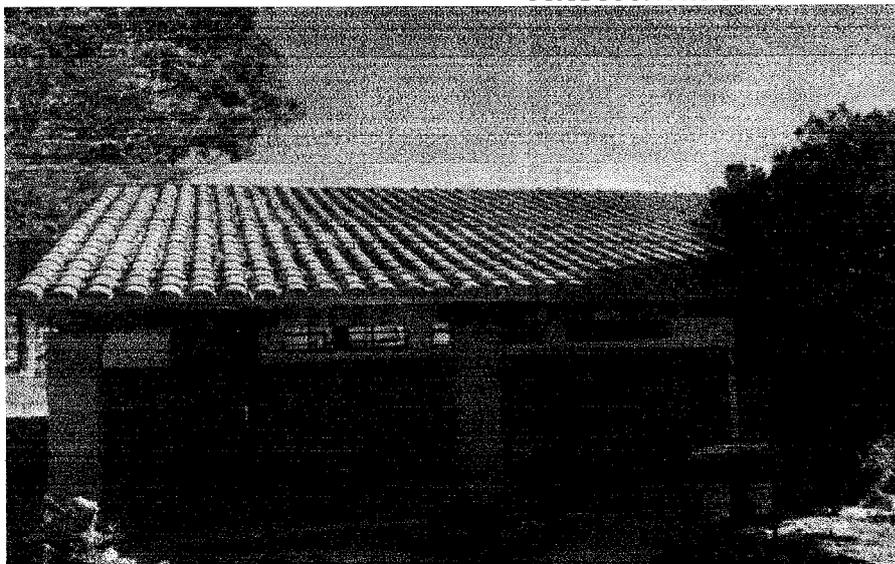
Quiebre de pendiente en la unión de la galería y las aulas

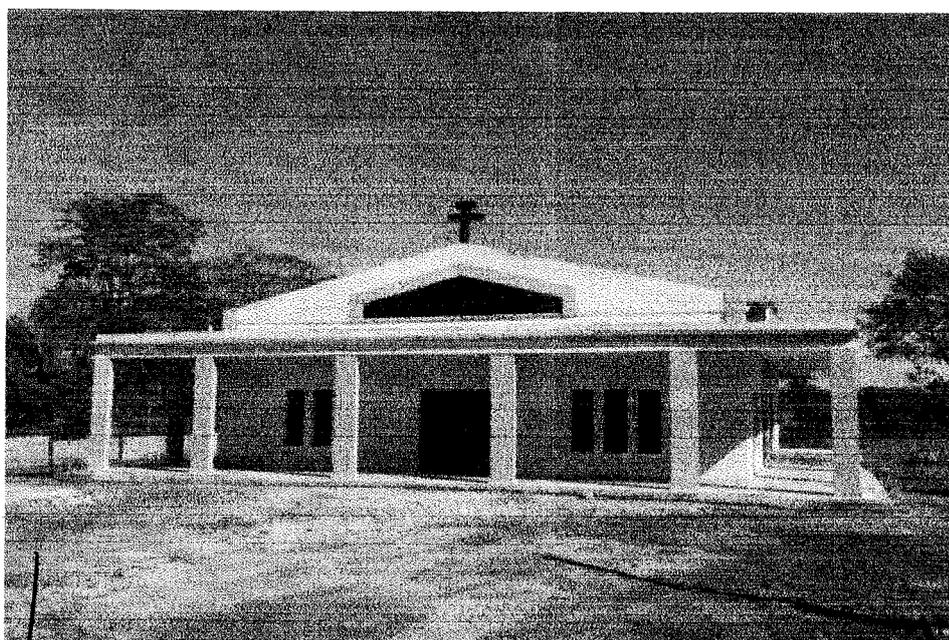
Revoque en fachada de la obra con manchones de humedad

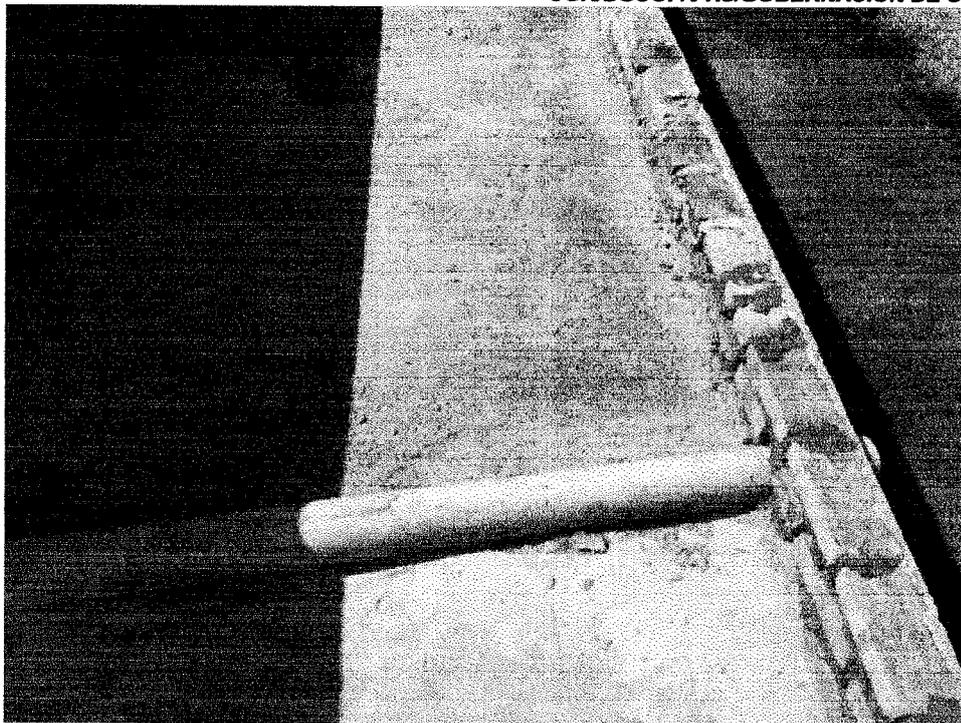
Desagüe pluvial del techo ubicado deficientemente sobre la losa lateral causando acumulación de agua en la superficie.

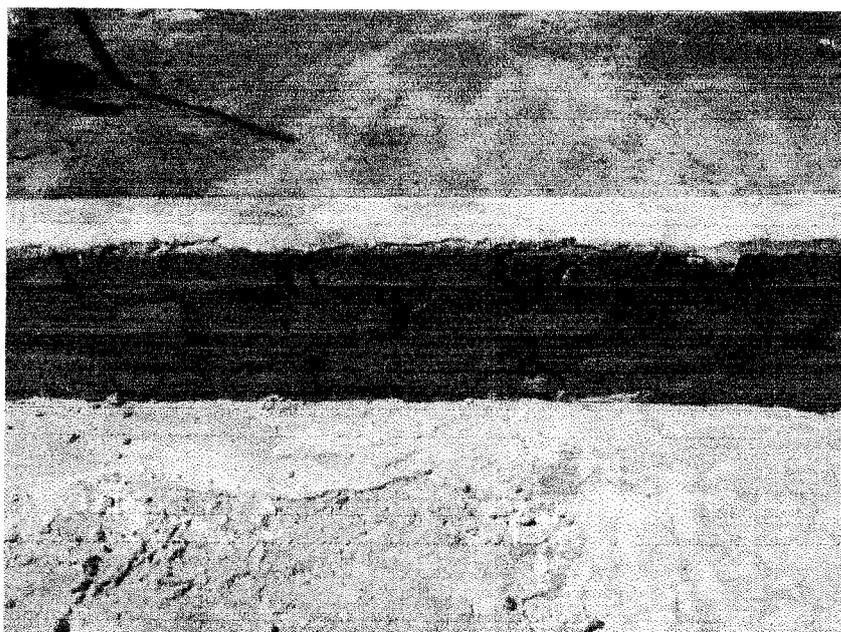
Mal acabado del alisado sobre losa, próximo a la boca del desagüe

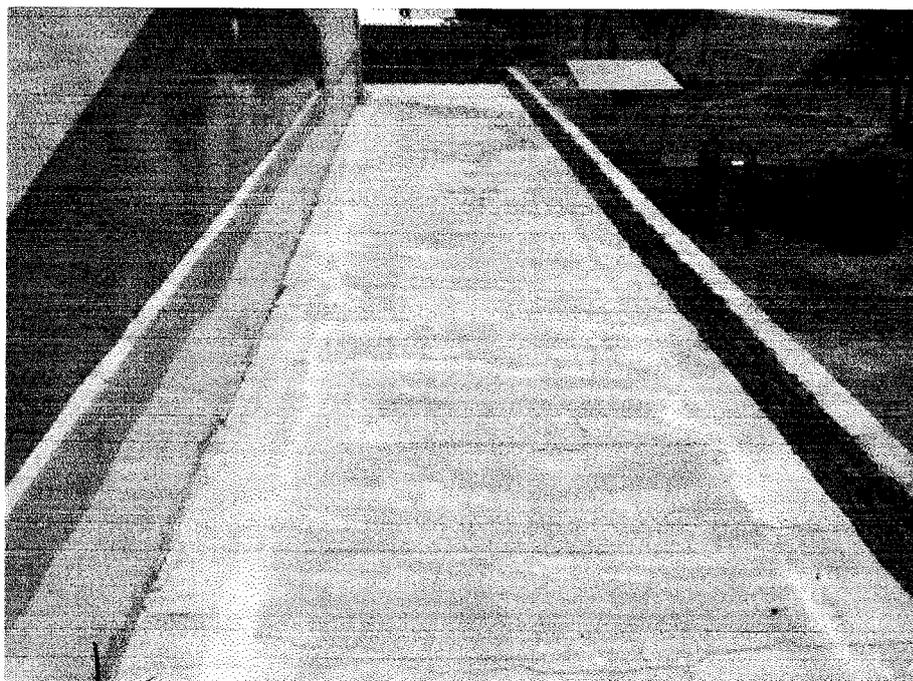
Rajaduras en toda la superficie de la losa lateral

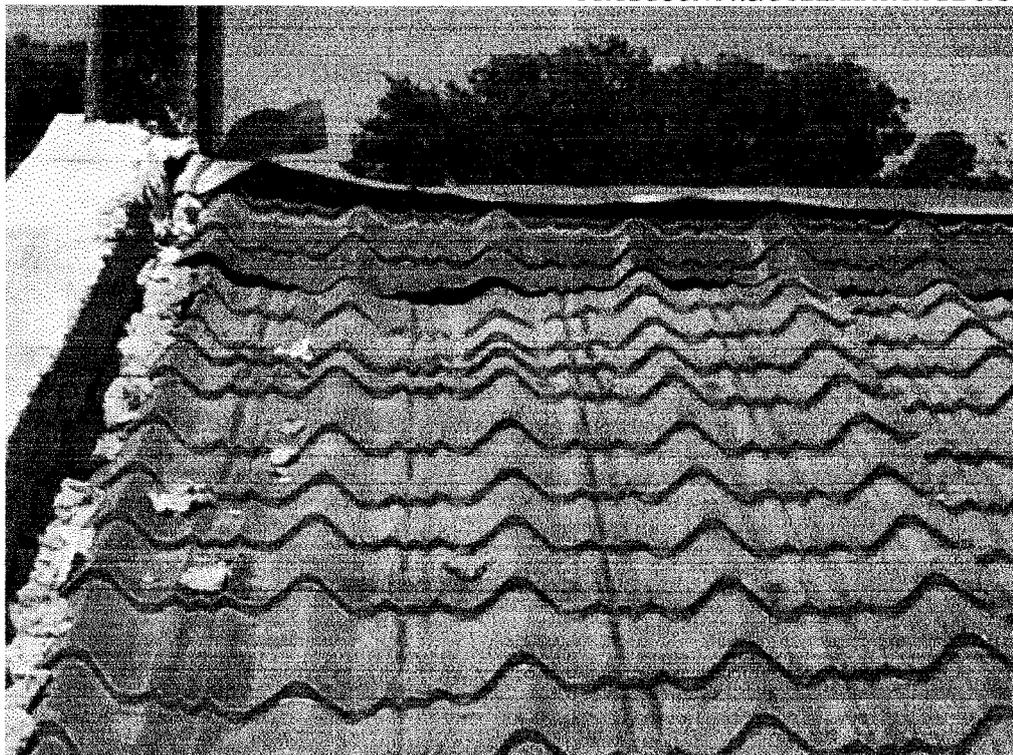
Deficiente terminación de techo (bordes, cumbre, placas de metal)

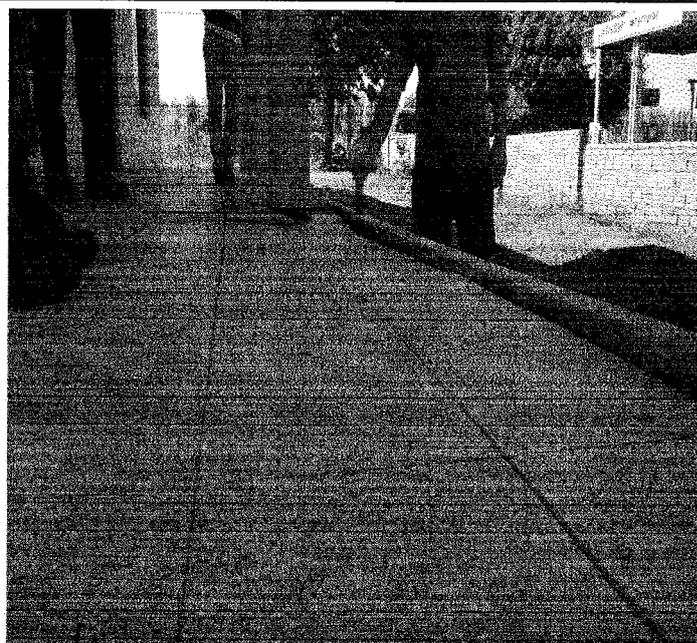
Se verificaron rajaduras en piso de galería

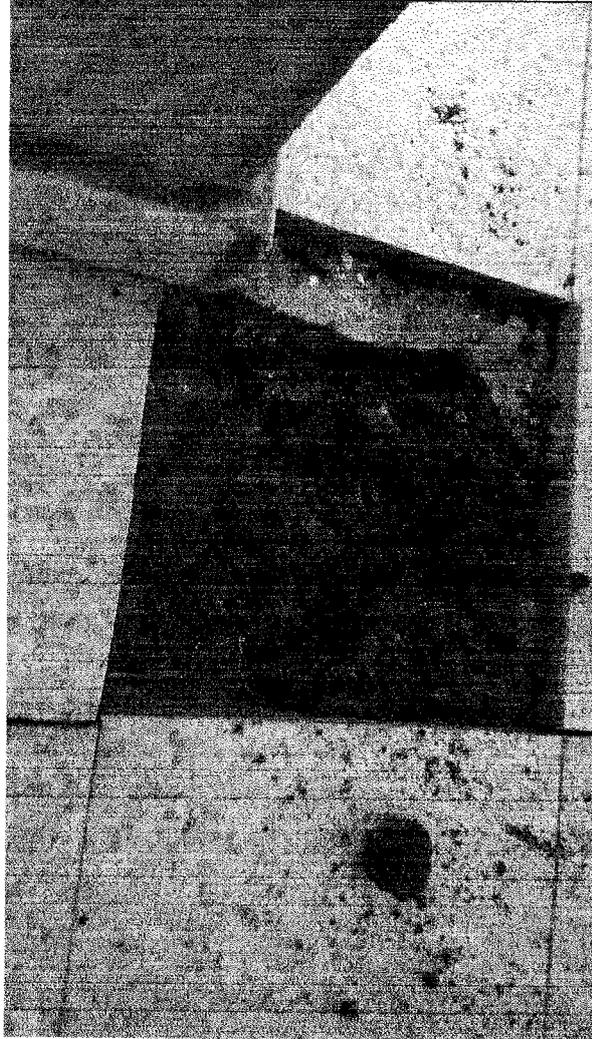
Poca compactación del suelo en galería

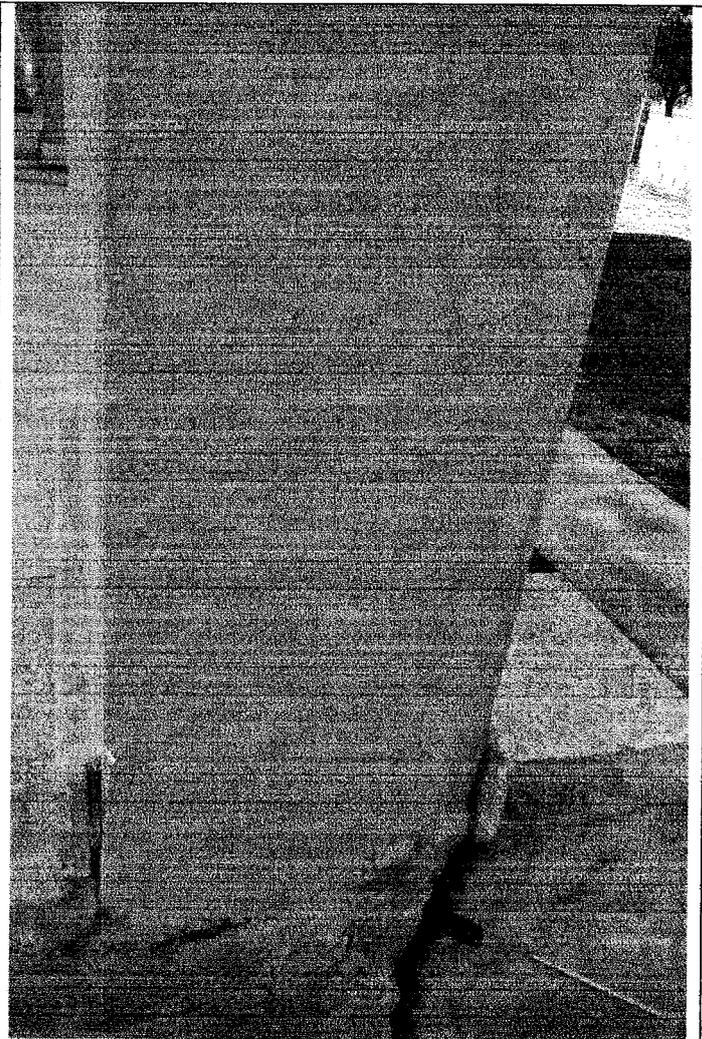
Rajadura importante entre el pilar y el borde

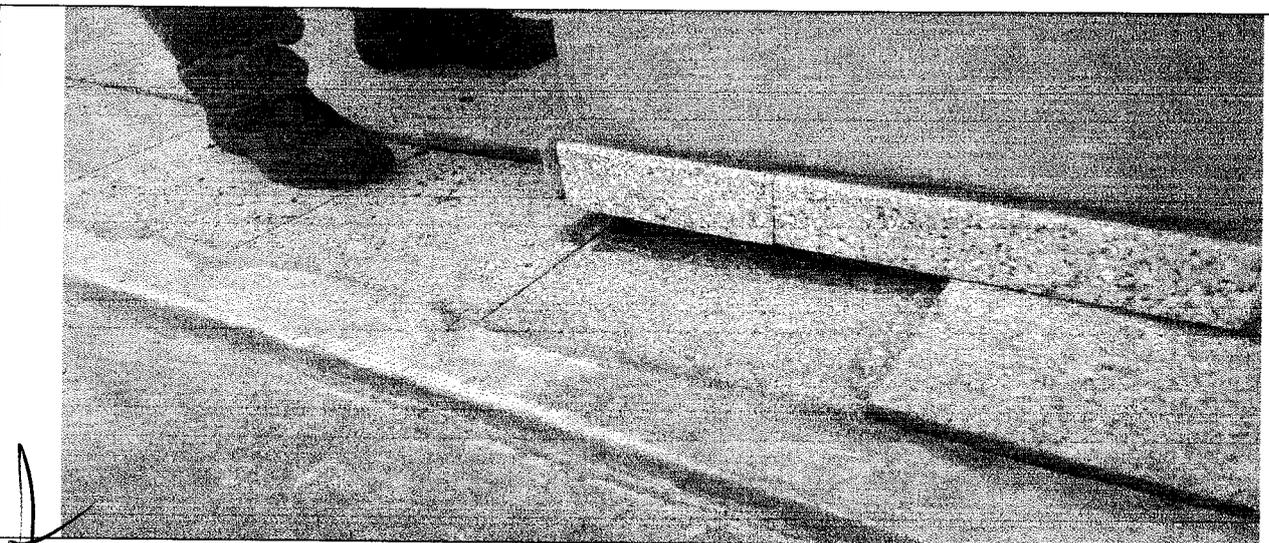
Numerosas Baldosas desprendidas

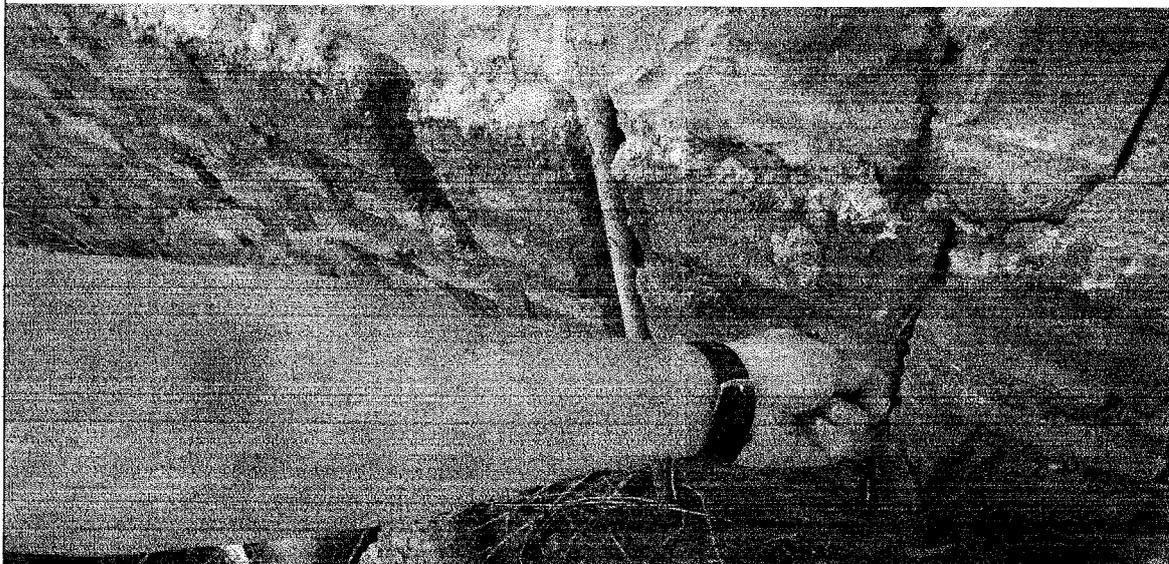
Unión entre la nivelación del salón principal de la capilla y la galería lateral sin trabazón de ladrillos

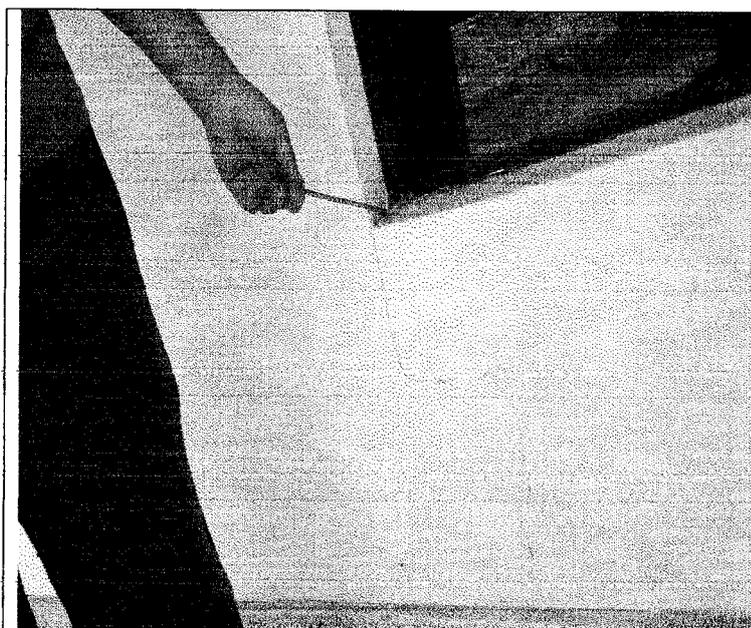
Rajaduras en paredes bajo aberturas

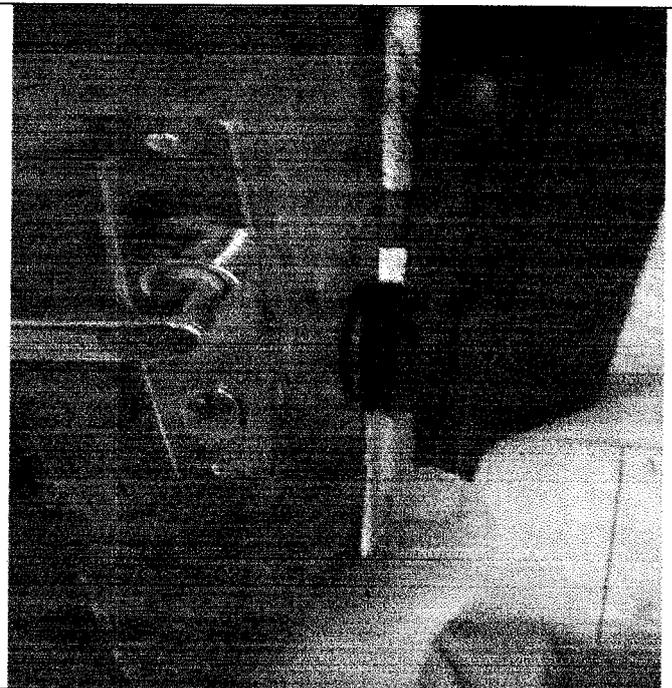
Espacio superior a 5mm entre el marco y el tablero

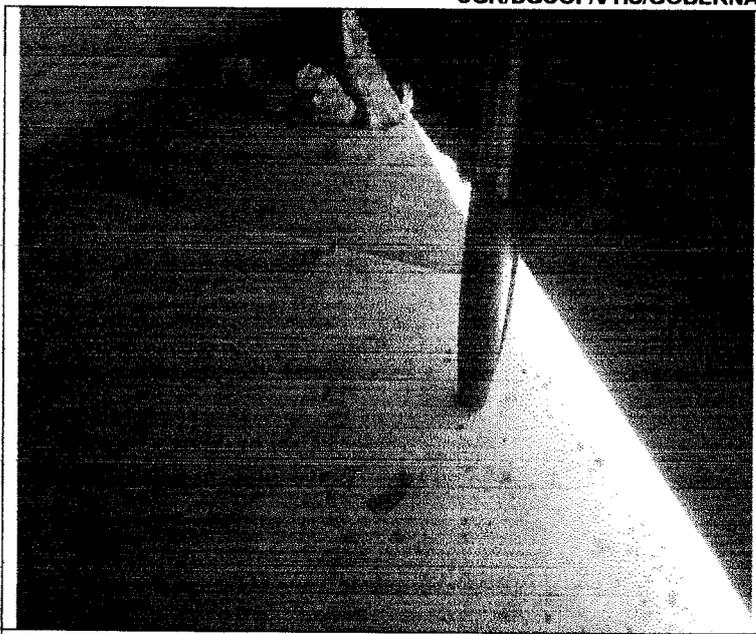
Espacio mayor a 50mm entre la puerta y el piso

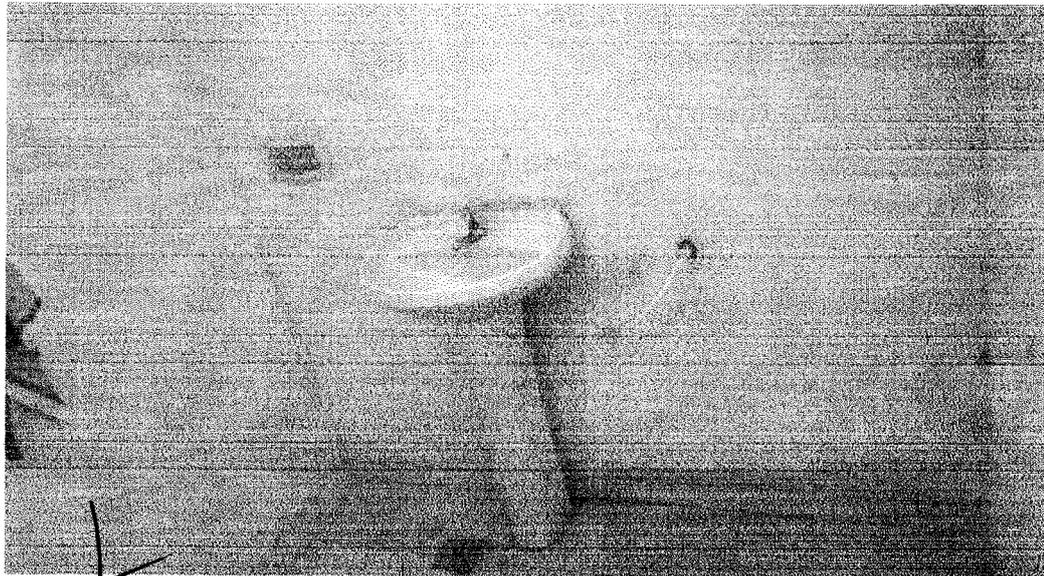
Conexión de agua extremadamente larga

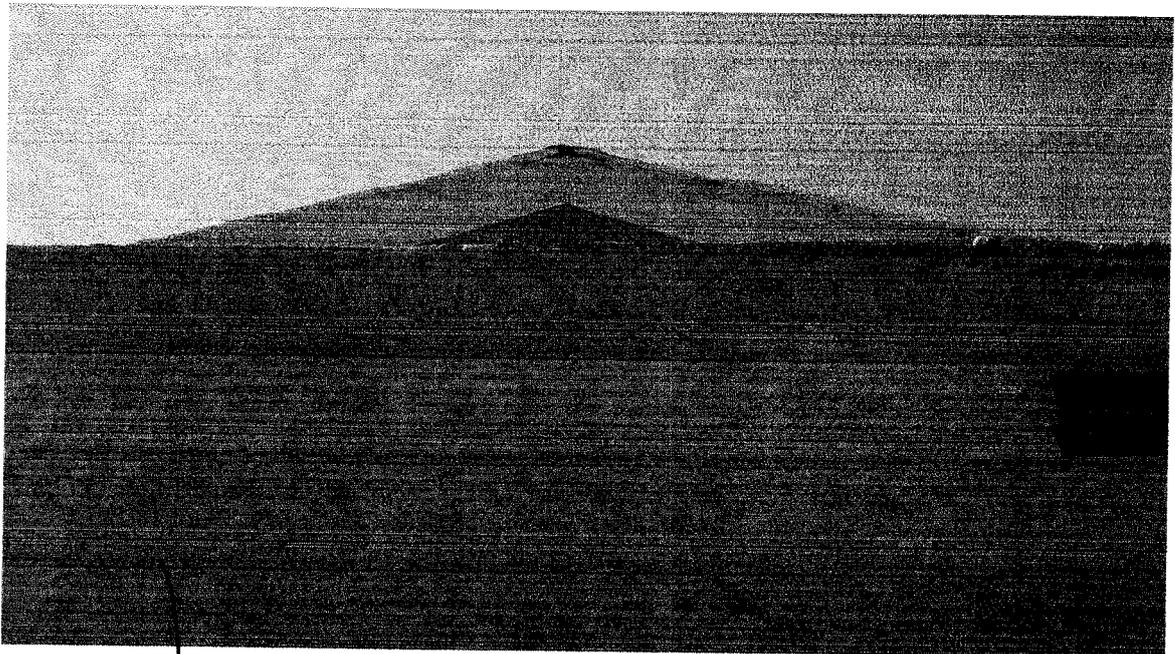
Revoque sin terminar en fachada posterior de la capilla

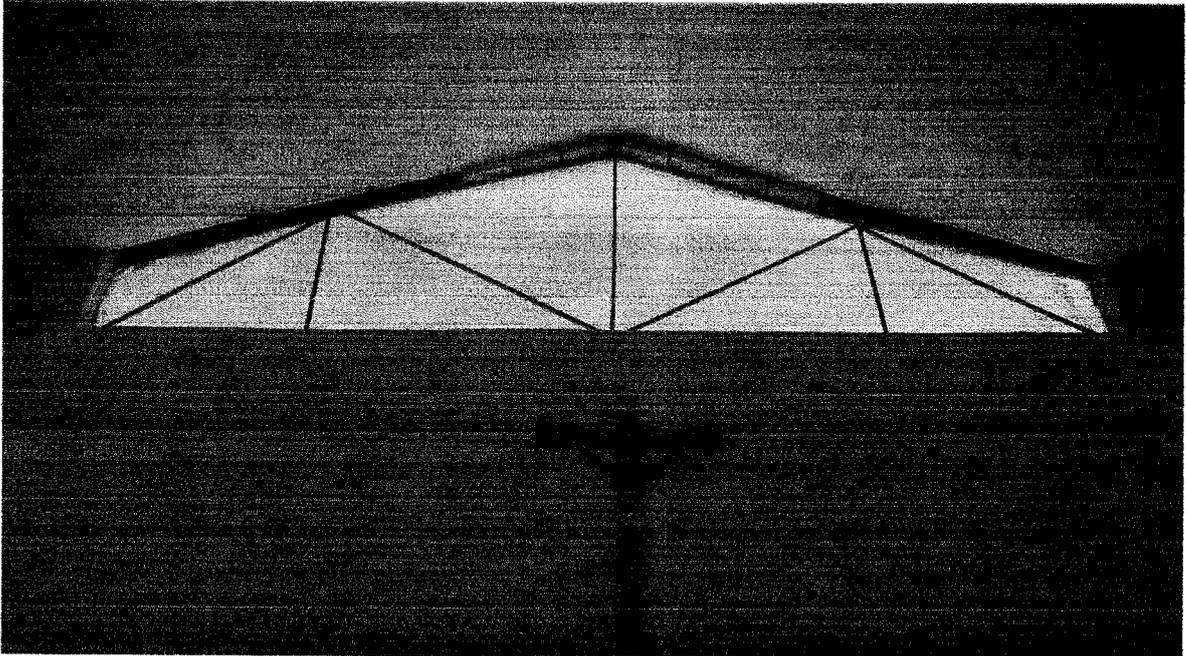
Mala colocación de tragaluz

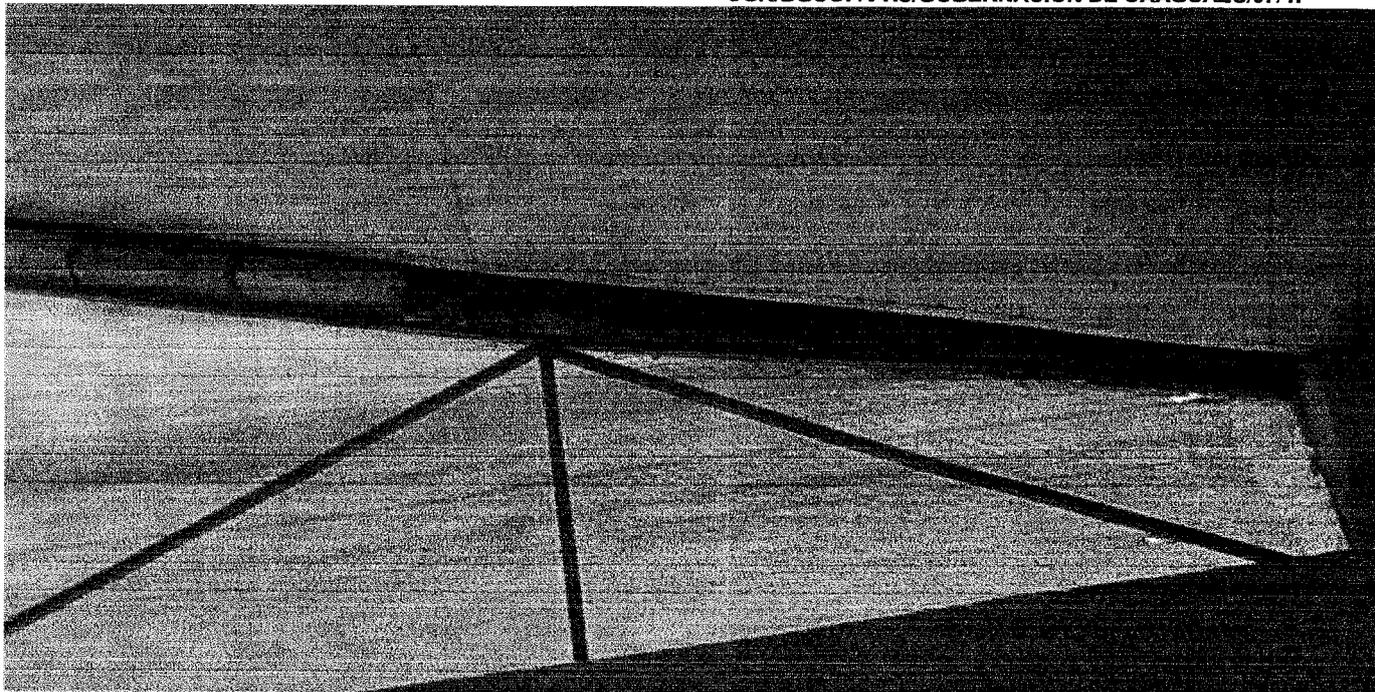
Espacios entre el tragaluz y la mampostería por donde filtra agua de lluvia

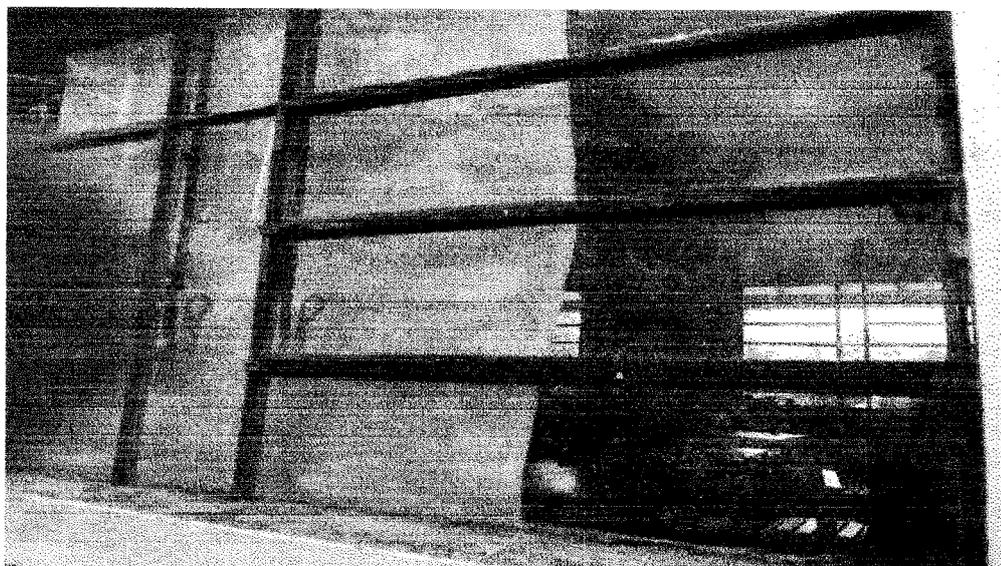
Las aberturas metálicas presentaban rastros de oxidación.

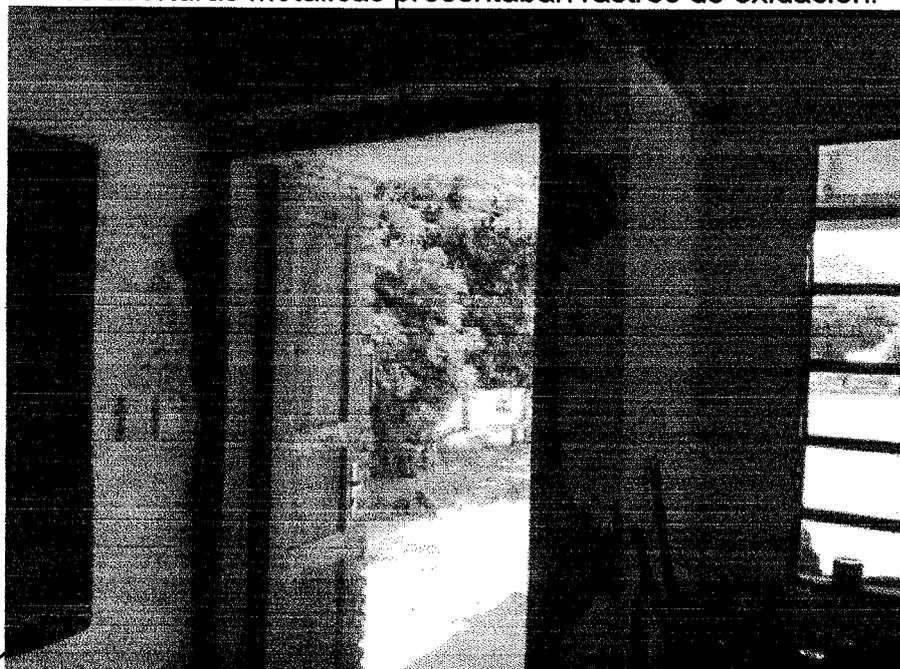
Falta pintura de terminación en el contorno del marco de la puerta

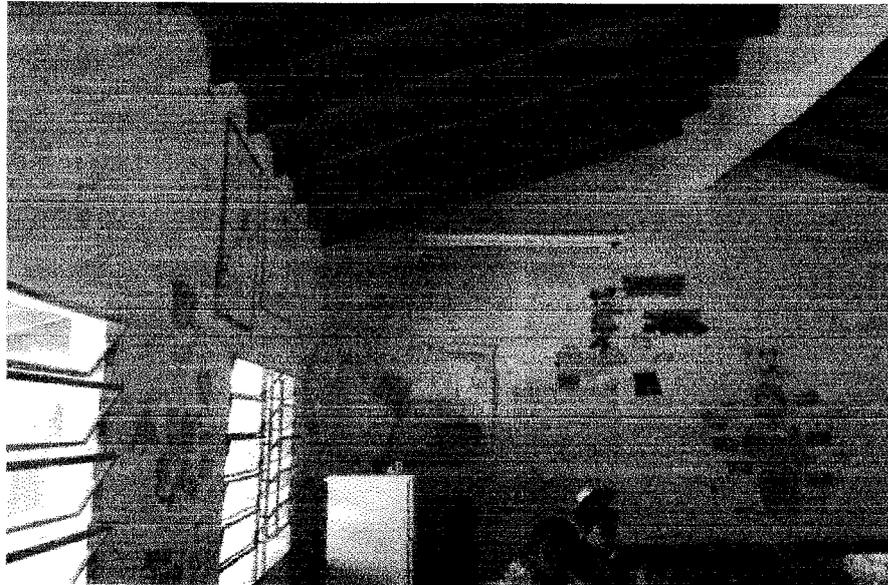
Humedad en la pared lindante al aula antigua

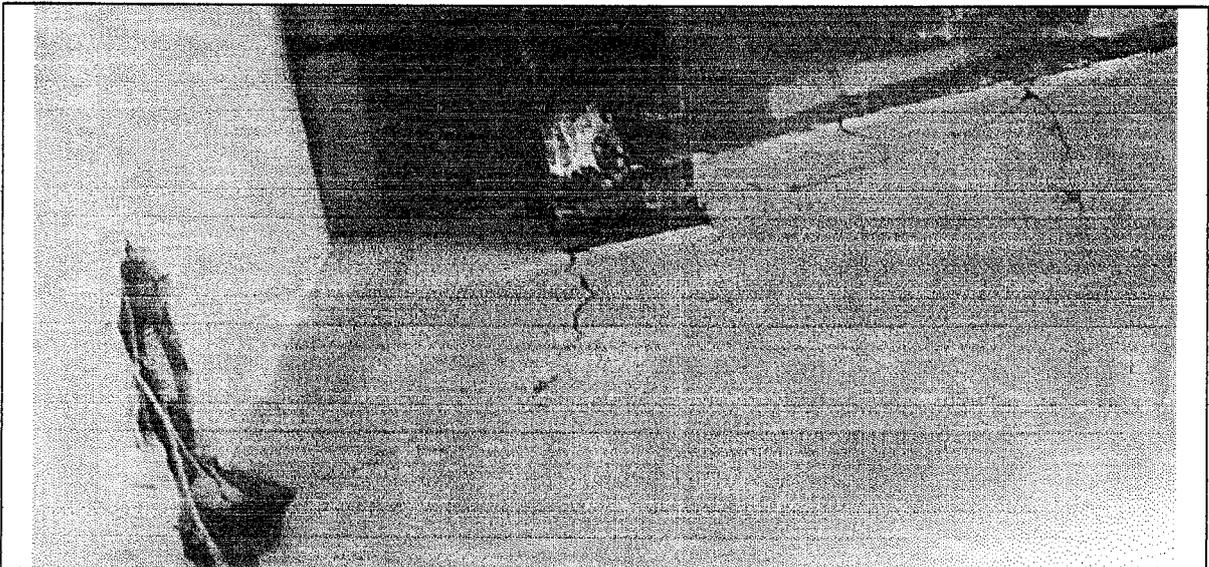
Fisura de la mampostería en la base de apoyo del tirante, conexión eléctrica peligrosa, exponen peligrosamente a las personas que usan dicha aula

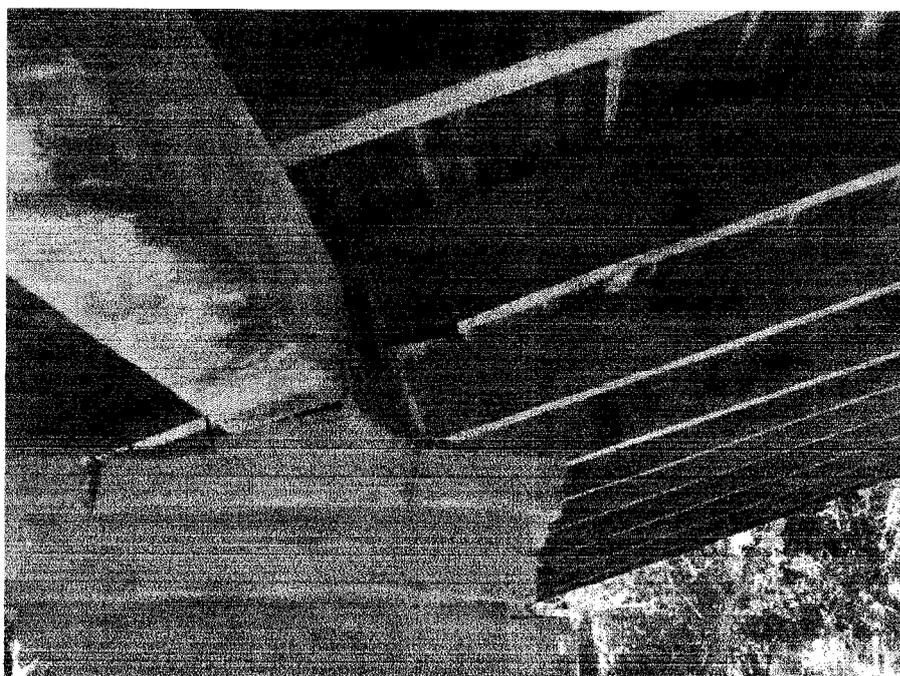
Viga del corredor colocada siguiendo la pendiente del techo exponiéndole a flexiones posteriores.
