INFORME FINAL

**"VERIFICACIÓN TÉCNICA IN SITU DE LAS OBRAS EJECUTADAS, POR LA
GOBERNACION DE CAAGUAZU, EJERCICIO FISCAL 2013"**

GOBERNACION DE CAAGUAZÚ

**CGR/DGCOP/VTIS/GOB.CAAGUAZÚ/07/17
AGOSTO /2017**

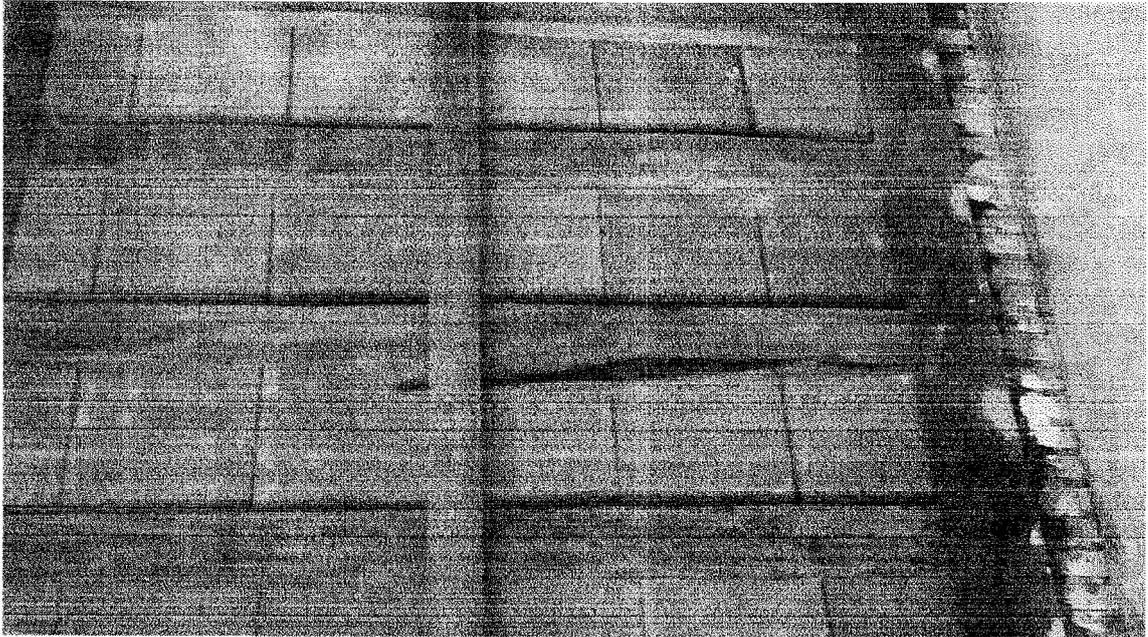
Alfajía en mal estado, pudiendo provocar la caída de tejuelos

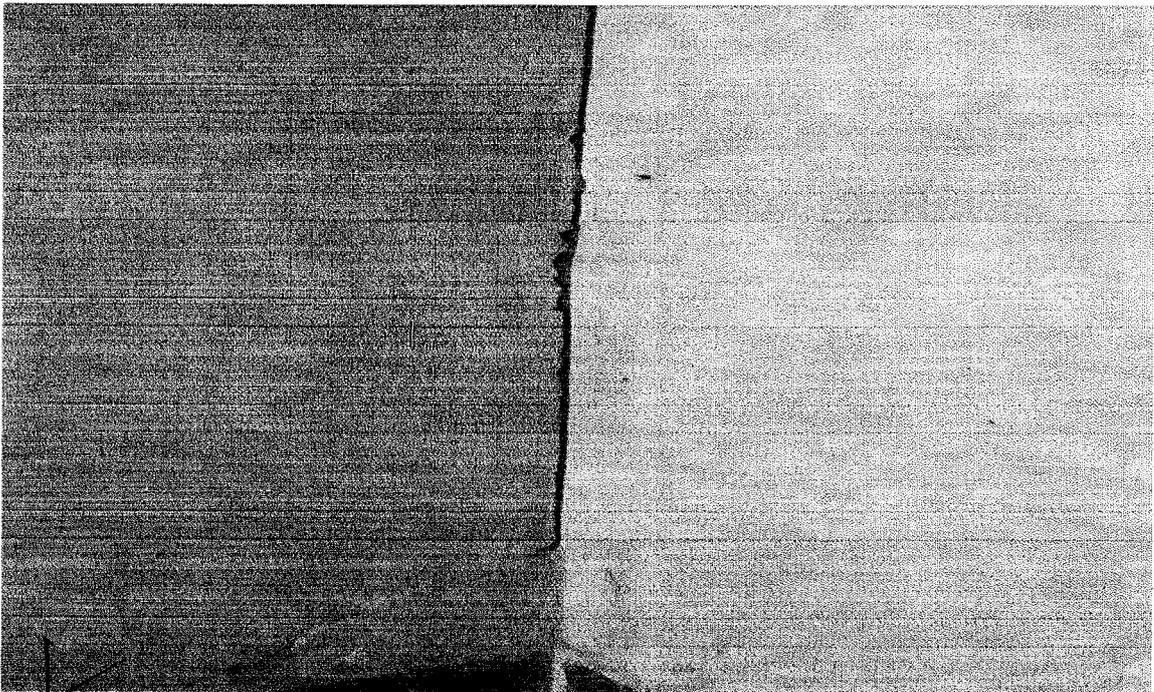
Fisura en la mampostería

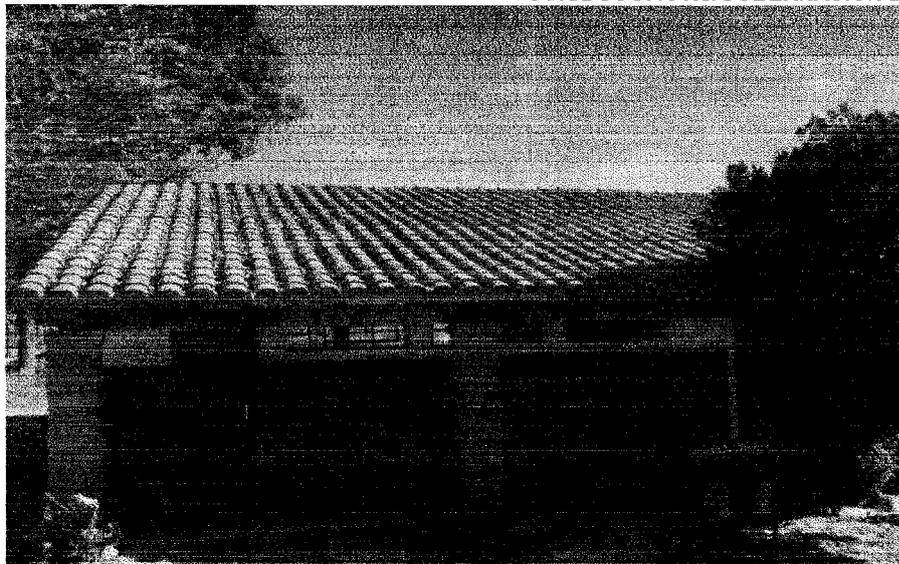
Quiebre de pendiente en la unión de la galería y las aulas

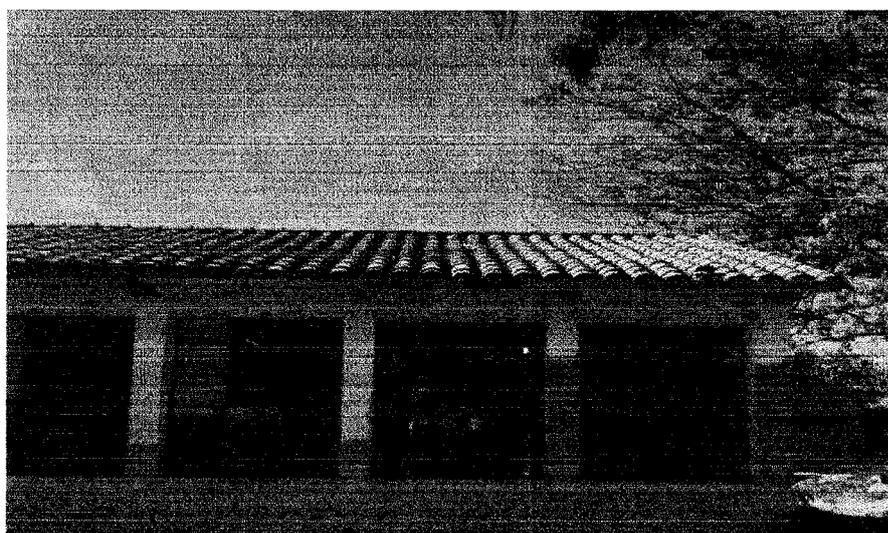
Las vigas y tirantes, expuestos a la intemperie, no estaban pintadas
En el recorrido realizado por todas las instalaciones de la Escuela, se observó escasa cantidad de tejas rotas.
