“EXAMEN ESPECIAL A LAS OBRAS: A) CONTRATO Nº 125/2013 - LOTE 1: AMPLIACIÓN DEL DEPÓSITO DEL ARCHIVO CENTRAL. B) CONTRATO Nº 126/2013 - LOTE 2: ACONDICIONAMIENTO DEL ÁREA DE ESTACIONAMIENTO – LPN Nº 26/2013, ENCARADAS POR EL BANCO CENTRAL DEL PARAGUAY (BCP)”

**BANCO CENTRAL DEL PARAGUAY
(BCP)**

**CGR – DGCOP – EE/BCP/014/15
OCTUBRE/2015**

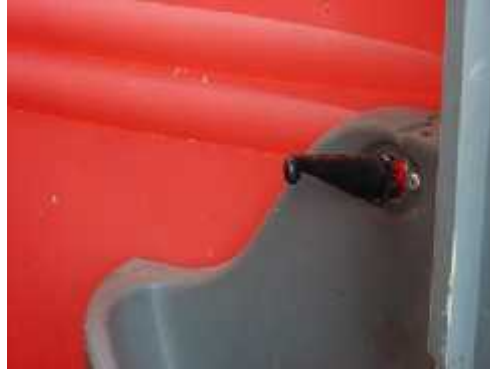
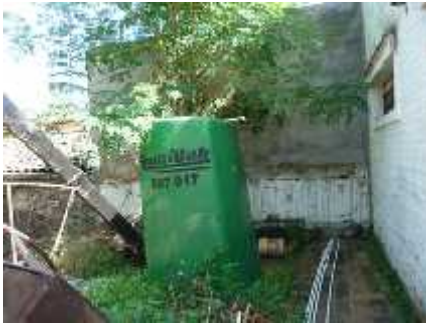
Foto 4 y 5: cabina con inodoro, sin agua.

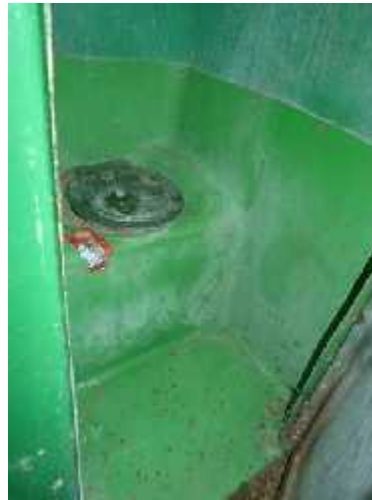
Foto 6 y 7: Cabina con ducha, sin conexión permanente de agua, preparada para otro servicio (inodoro).

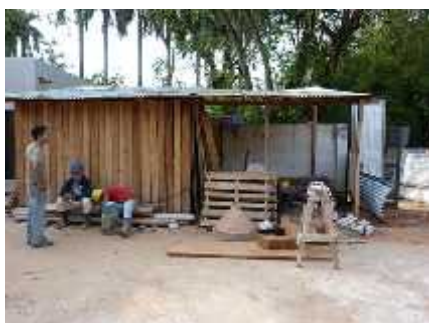
Foto 8

En la verificación del 03-sep-15 se constató la existencia del depósito de materiales y herramientas (25 m2). No se pudo acceder al "Obrador para residente de obra".

Foto 8: depósito de materiales y herramientas.

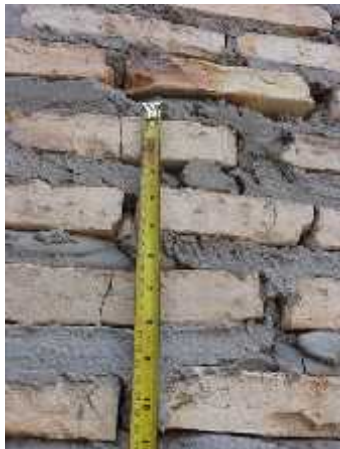
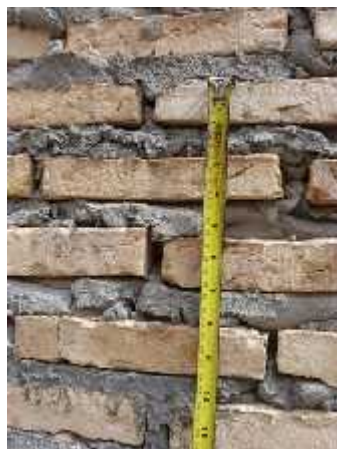
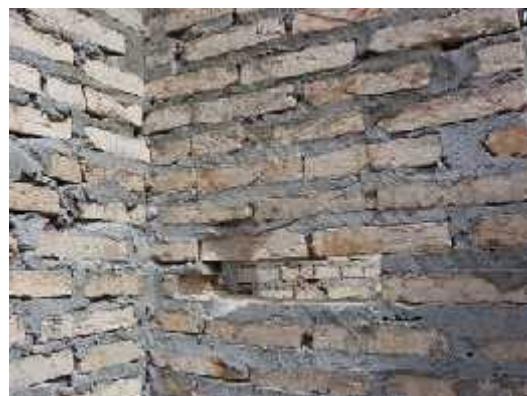
Se presenta con ladrillos rotos y lechos de mortero con espesor mayor que 15 mm.

Foto 9, 10 y 11: lecho de mortero con espesor mayor que 15 mm. Ladrillos rotos.

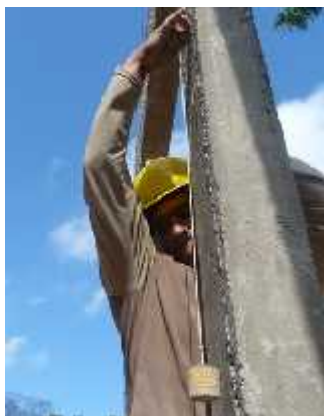
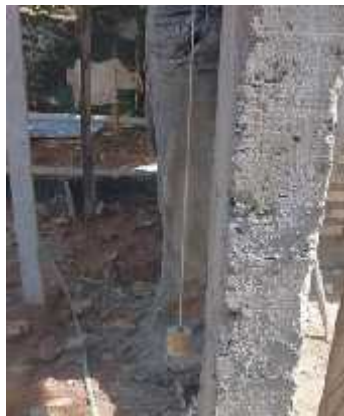
Se presentan pilares "fuera de plomo" y sectores con coqueras y deficiente recubrimiento.

Foto 12 y 13: pilares sin la verticalidad requerida ("fuera de plomo").

Según las normas EHE, los encofrados deberán presentar al menos las siguientes características:

"Alineación y en su caso, verticalidad de los paneles de encofrado, prestando especial interés a la continuidad en la verticalidad de los pilares en su cruce con los formados en el caso de estructuras de edificación".

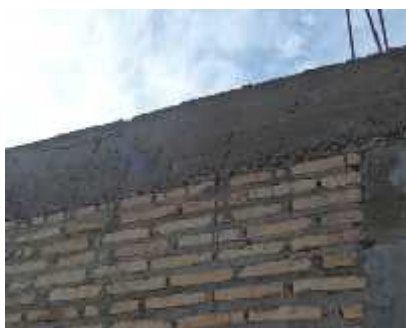
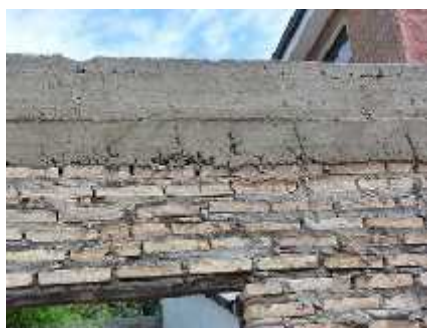
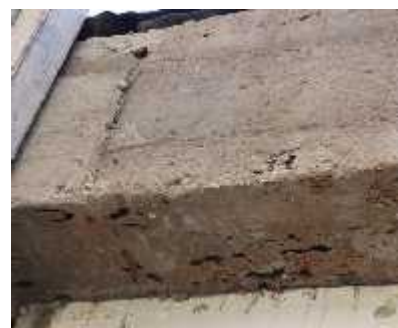
Foto 14, 15 y 16: coqueras y deficiente recubrimiento de varillas.

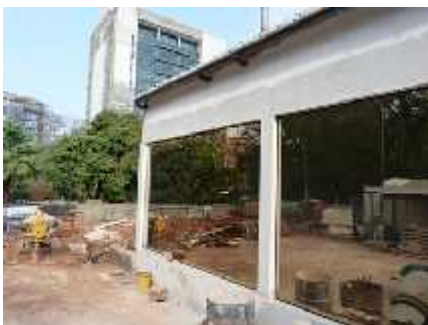
Foto 17

En la verificación del 03-sep-15, se constató que se realizaron las correcciones de los pilares. En cuanto a las reparaciones de las coqueras, esta auditoría no pudo constatar las reparaciones de las coqueras por estar las vigas revocadas.

Foto 17: pilares con verticalidad corregida.

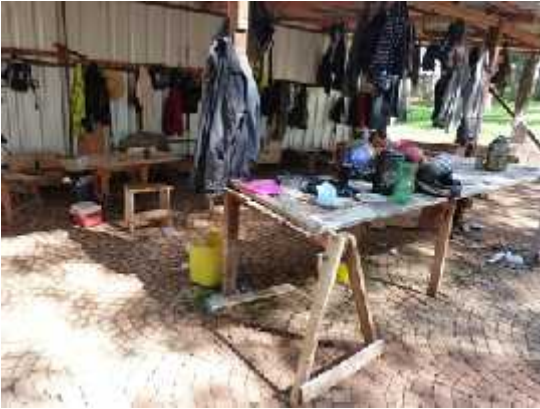
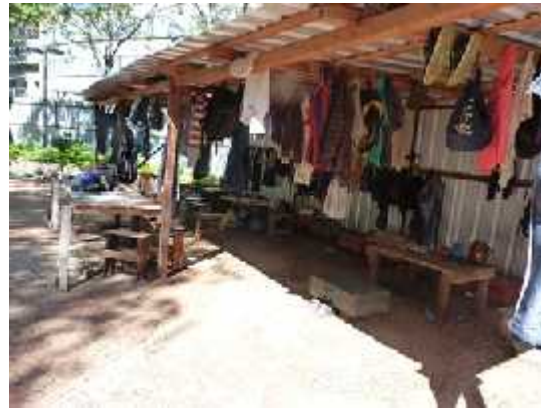
El obrador se presenta precario, un galpón abierto de pequeñas dimensiones y mobiliario precario, que oficia de vestidor y comedor. Tiene una sola cabina con inodoro y dos con duchas.

Foto 18 y 19: galpón que oficia de comedor y vestidor.

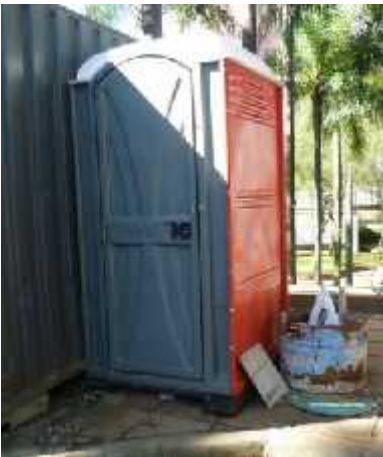
Foto 20

Foto 20: cabina con inodoro.

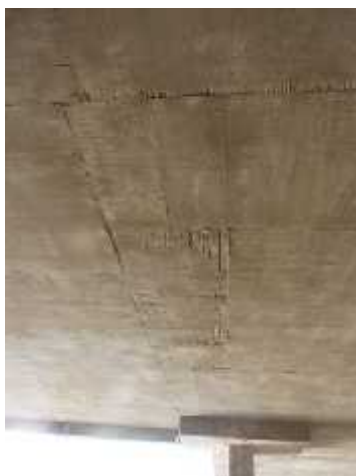
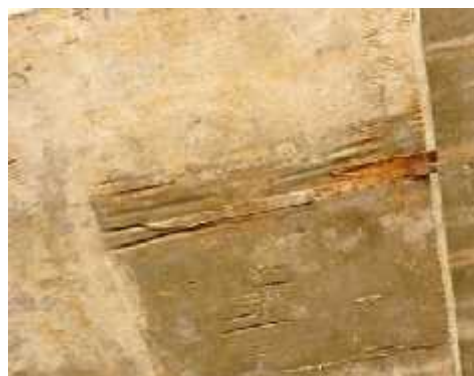
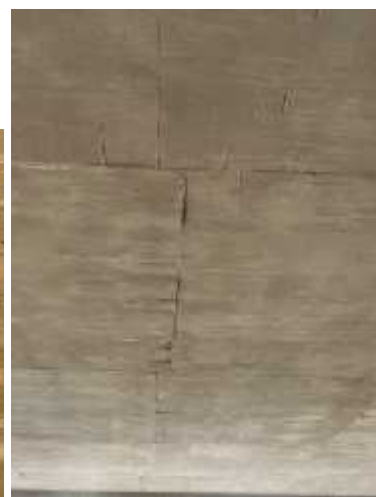
Se presentan sectores de la estructura con superficies irregulares, debido a deficiencias en el encofrado y en las juntas de hormigonado.

Foto 22, 23 y 24: Superficie irregular por deficiencias en el encofrado.

"Estanqueidad de las justas entre los paneles de encofrado o en los moldes, previendo posibles fugas de agua o lechada por las mismas.

Mantenimiento de la geometría de los paneles de moldes y encofrados, con ausencia de abolladuras fuera de las tolerancias establecidas en el proyecto o, en su defecto, por esta instrucción".

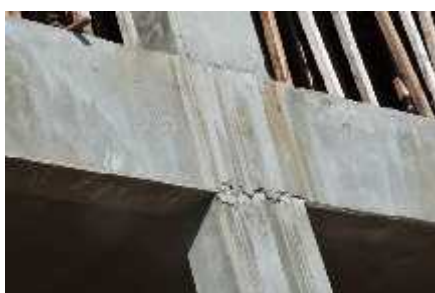
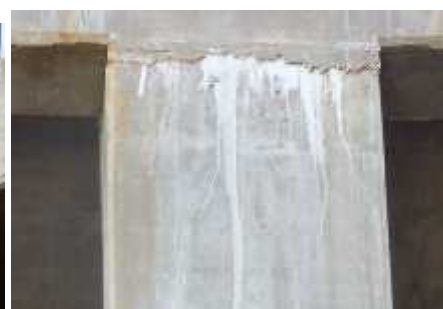
Foto 25, 26 y 27: Falta de coincidencia entre superficie de vigas y pilares. Fuga de lechada.

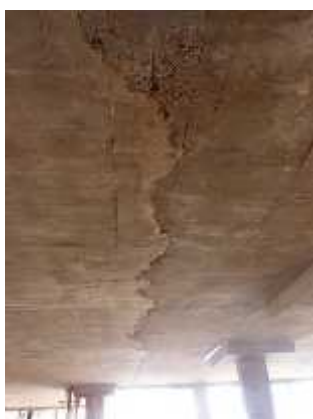
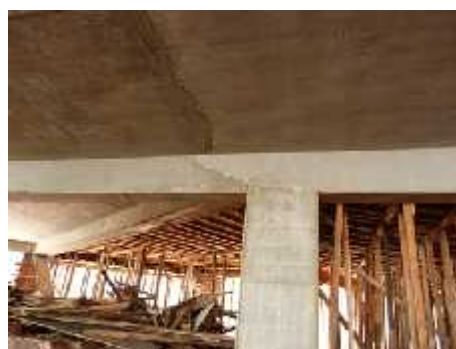
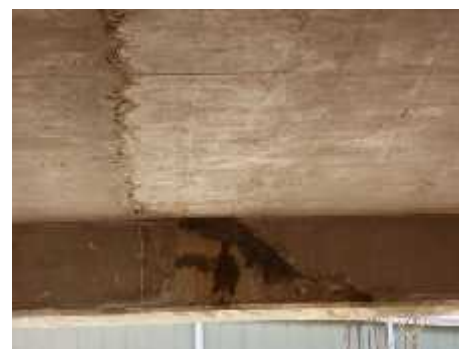
Foto 28, 29 y 30: deficiente ejecución de junta de hormigonado.

"Antes de reanudar el hormigonado, se retirará la capa superficial de mortero, dejando los áridos al descubierto y se limpiará la junta de toda suciedad o árido que haya quedado suelto. En cualquier caso, el procedimiento de limpieza utilizado no deberá producir alteraciones apreciables en la adherencia entre la pasta y el árido grueso. Expresamente se prohíbe el empleo de productos corrosivos en la limpieza de juntas".

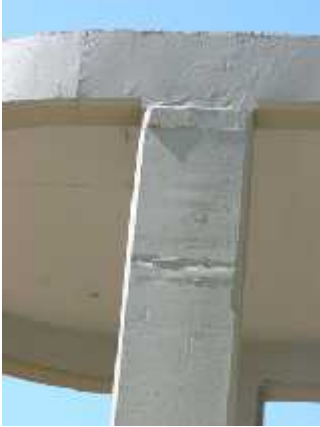
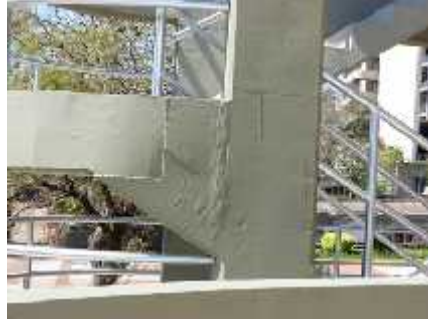
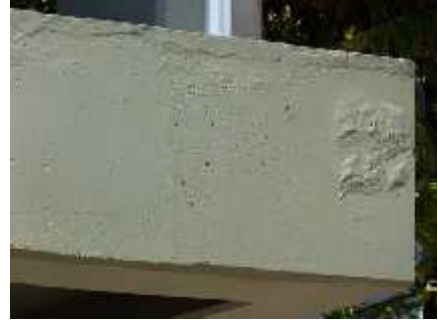
En la verificación in situ del 27-ago-15, se constató que varios lugares continúan con superficies irregulares.

Foto 31, 32 y 33: Superficie irregular hormigón visto.

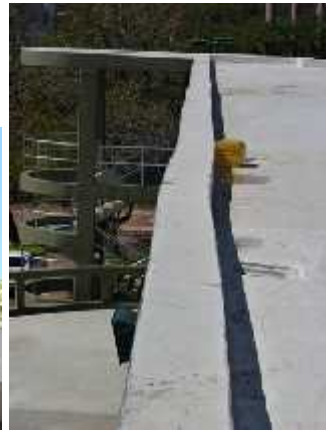
Foto 36

Foto 34, 35 y 36: Superficie irregular hormigón visto.

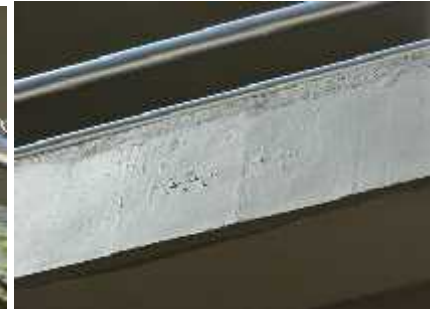
Foto 39

Foto 37, 38 y 39: Superficie irregular hormigón visto. Rebabas.

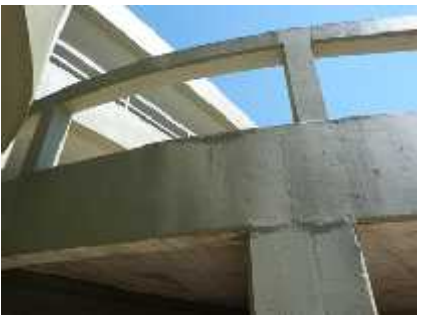
Foto 43

Foto 43: Superficie irregular hormigón visto. Rampa.

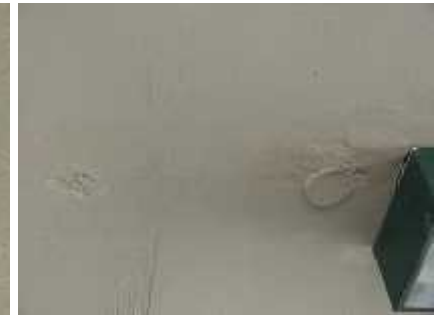
Foto 44 y 45: Superficie irregular hormigón visto. Deficiente reparación.

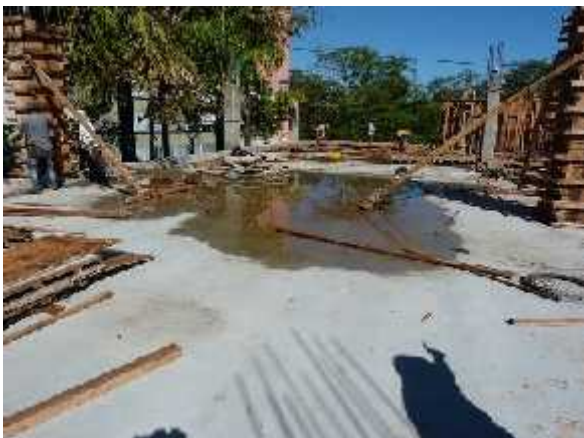
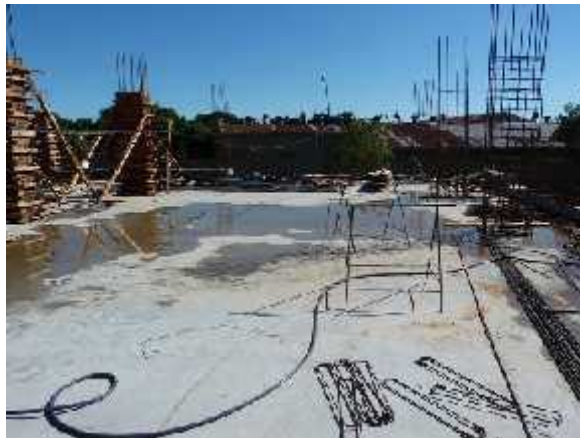
Las superficies superiores de las losas, presentan deficiencias en su planeidad, por lo cual, en sectores, se acumula agua.

Fotos 48 y 49: acumulación de agua. 1er nivel.

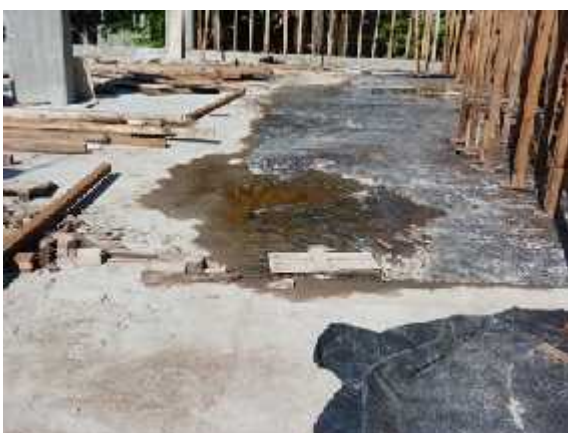
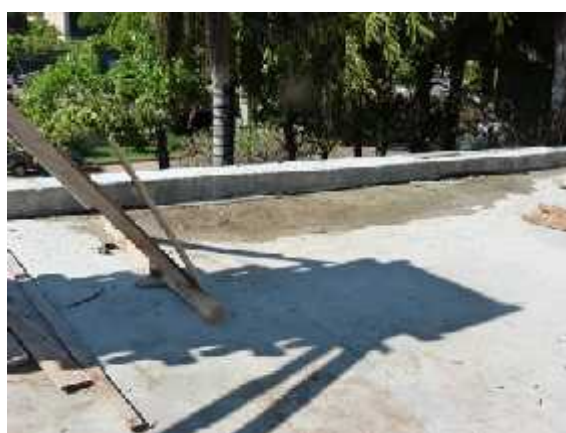
Fotos 50 y 51: acumulación de agua. 2do nivel.

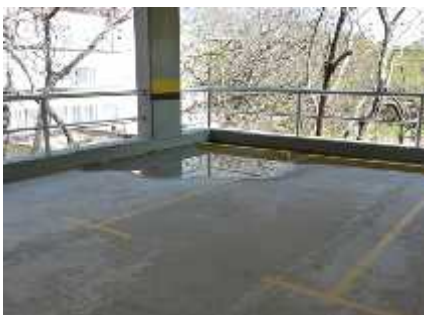
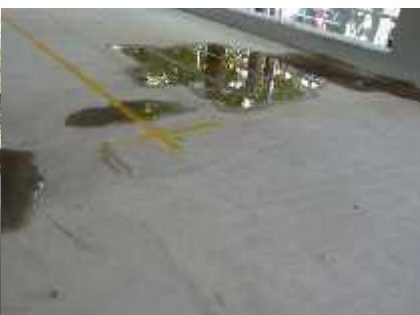
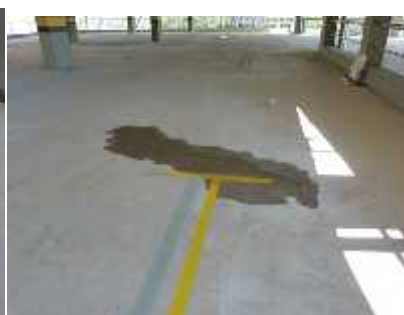
En la verificación del 27-ago-15, se constató que las superficies de las losas continúan con problemas de planeidad y acumulación de agua.

Foto 52, 53 y 54: Deficiencia en planeidad, retención de agua. Nivel 1.

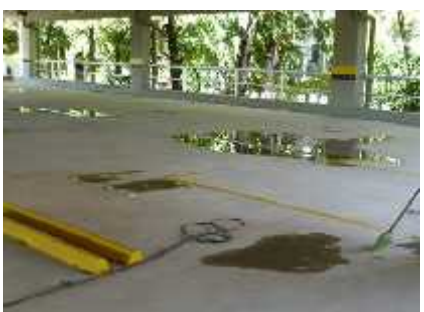
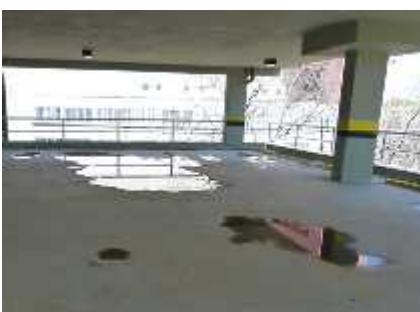
Foto 55 y 56: Deficiencia en planeidad, retención de agua. Nivel 2.

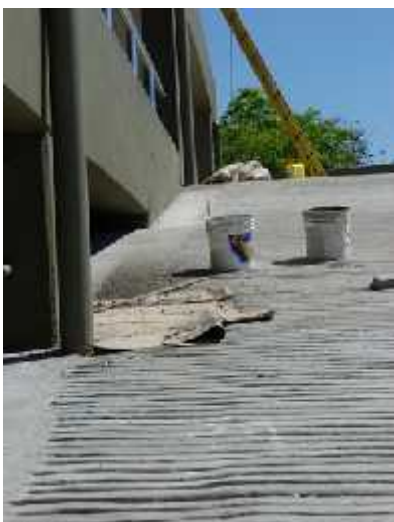
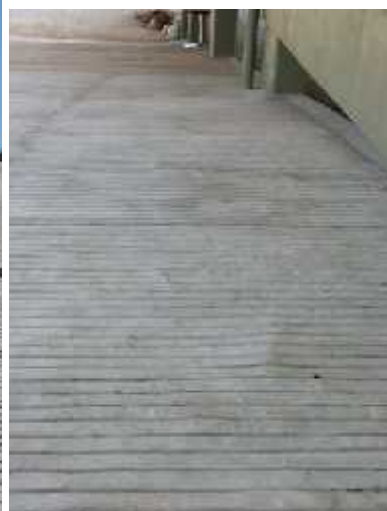
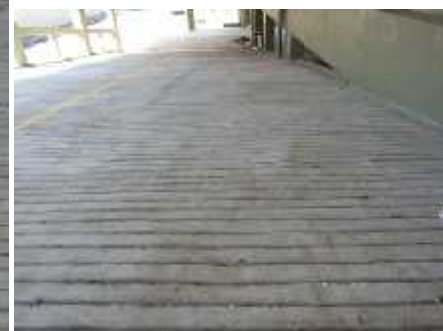
El 27-ago-15, se constató en las rampas superficies de rodadura irregular con ranuras antideslizantes también irregulares.

Foto 57, 58 y 59: superficie de rodadura irregular con ranuras antideslizantes también irregulares.

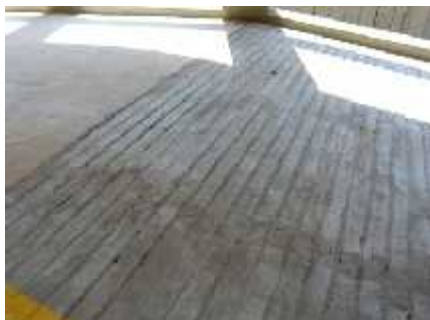
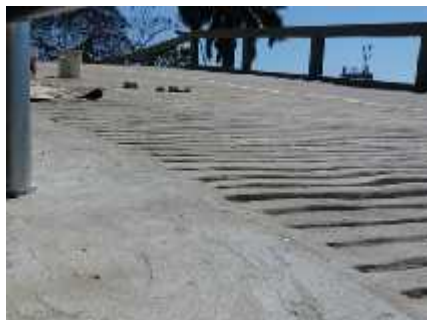
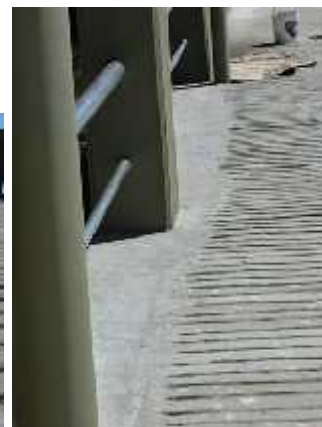
Foto 60, 61 y 62: superficie de rodadura irregular con ranuras antideslizantes también irregulares.

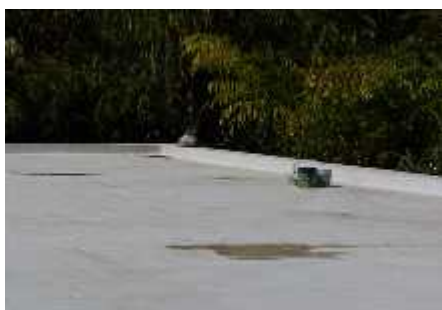
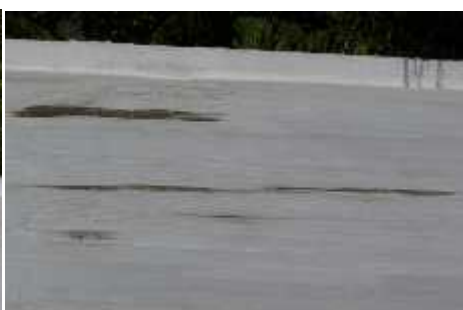
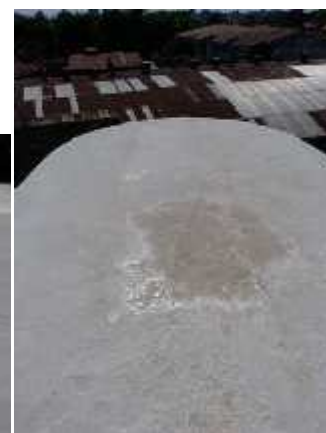
Así mismo, el 27-ago-15, se verificó que la "aislación horizontal de techo de estacionamiento", en sectores retiene agua.

Foto 63, 64 y 65: retención de agua en techo.

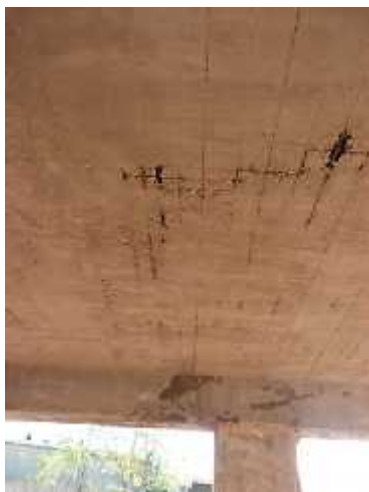
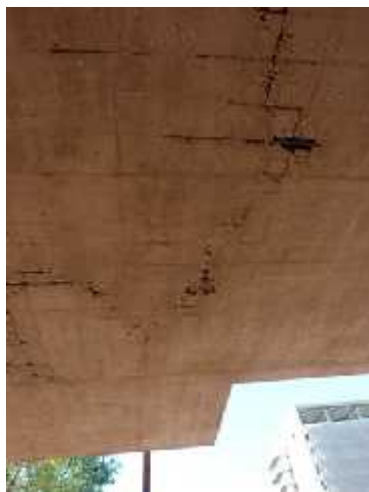
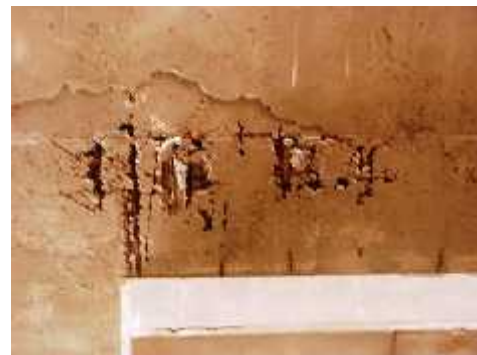
Se presentan sectores con coqueras, fundamentalmente en el 1er nivel. Las reparaciones realizadas son deficientes.

Foto 66, 67 y 68: coqueras.

Según las normas EHE, el acabado de superficies debe tener las siguientes características: *“Las superficies vistas de las piezas o estructuras, una vez desencofradas o desmoldeadas, no presentarán coqueras o irregularidades que perjudiquen al comportamiento de la obra o a su aspecto exterior”*.

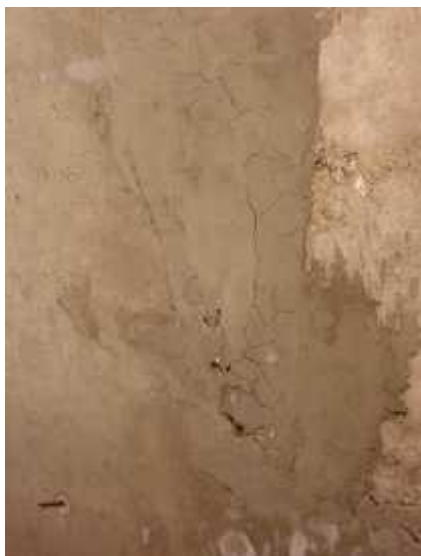
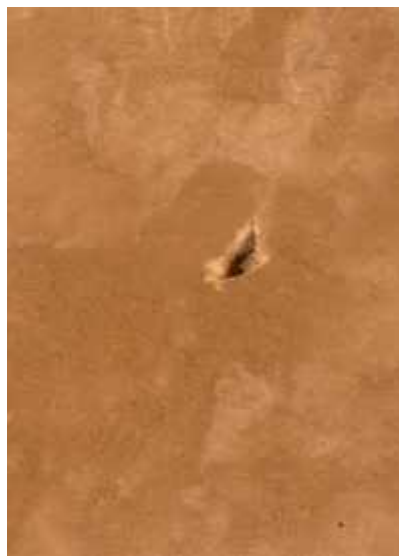
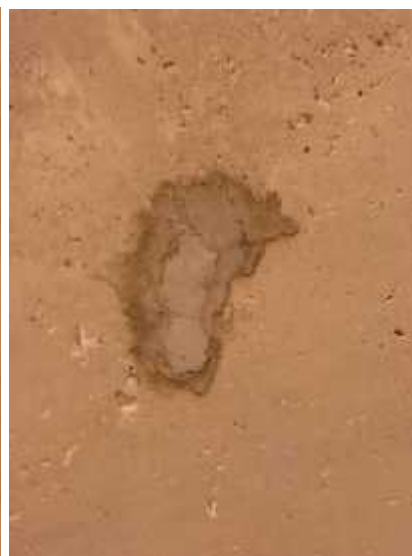
Foto 69, 70 y 71: reparación deficiente de coqueras.

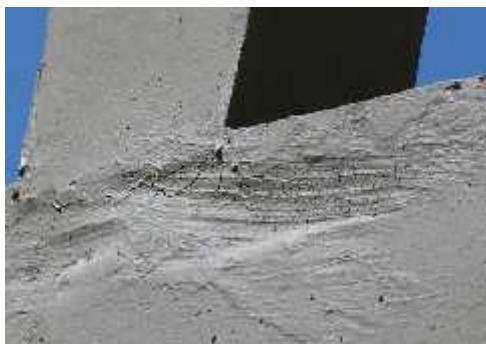
Foto 75

Foto 75: reparación que presenta cuarteamiento.

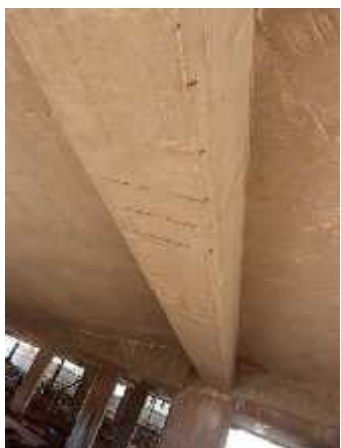
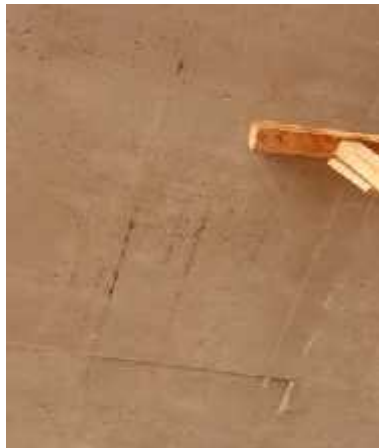
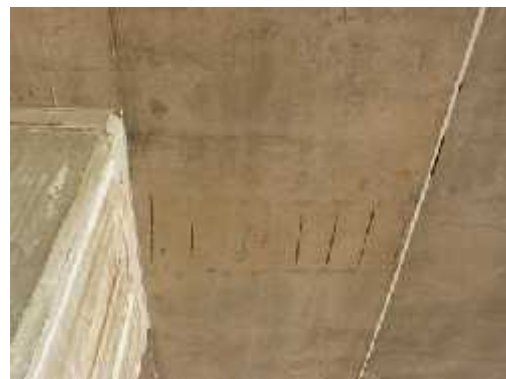
Se constató la falta de recubrimiento adecuado de algunas armaduras, en vigas losas y capitel.

Foto 77, 78 y 79: armaduras sin recubrimiento.

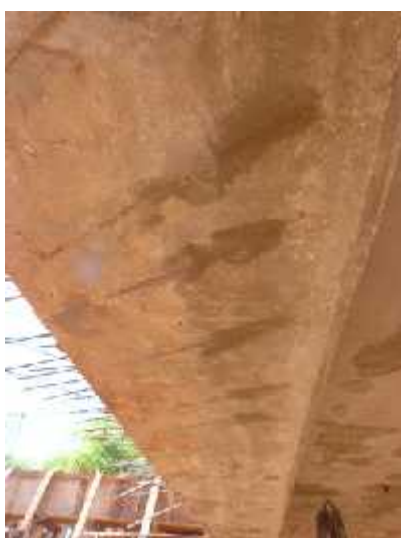
Foto 80

Foto 80: intento de corrección por la falta de recubrimiento.

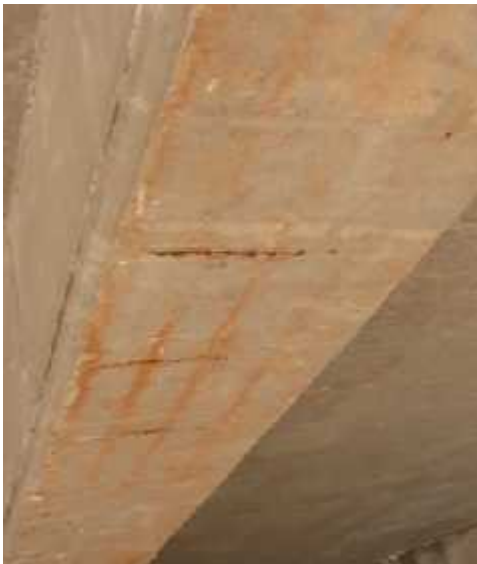
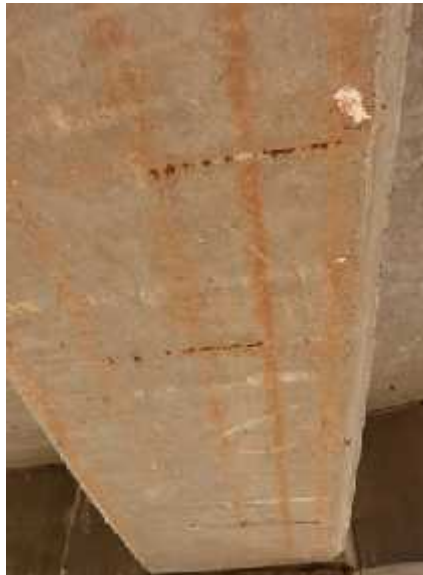
En la verificación del 27-ago-15, se constató que en varios lugares, se presentan armaduras expuestas por falta de recubrimiento.

Foto 81 y 82: armaduras expuestas, falta de recubrimiento.

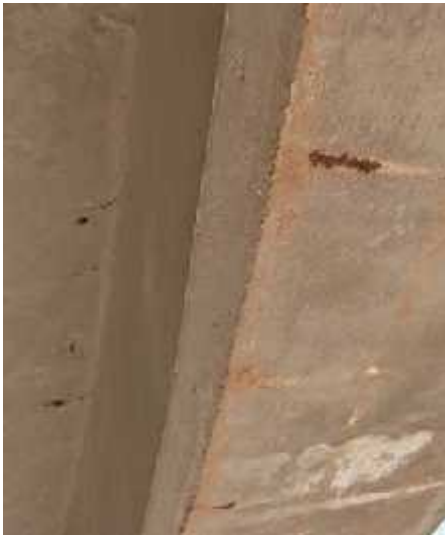
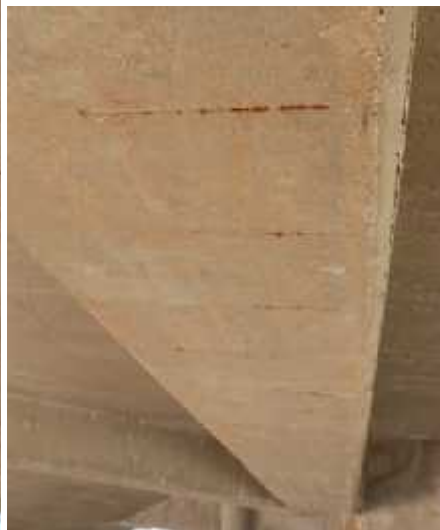
Foto 83 y 84: armaduras expuestas, falta de recubrimiento.

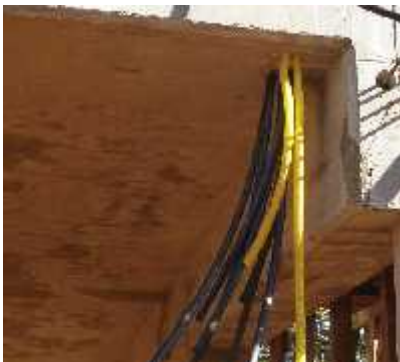
Foto 85

Se utilizaron electroductos de polietileno y electroductos corrugados de PVC en estructuras de hormigón armado (H^ºA^º).

Foto 85: electroductos de polietileno y corrugados de PVC.

El descargo presentado corrobora que se utilizaron electroductos rígidos de polietileno y corrugados de PVC, que no cumplen las especificaciones técnicas.
