**ORDEN DE TRABAJO N°01/11** del 04 de noviembre de 2011, dispone la realización de la **Verificación Técnica In Situ** de la obra: **"CONSTRUCCION DE EMPEDRADO EN EL TRAMO DE ACCESO A NANAWA", LPN N°115/05, ADJUDICADO AL CONSORCIO BAJO CHACO.**

## INFORME FINAL

**MINISTERIO DE OBRAS PÚBLICAS Y COMUNICACIONES (MOPC)**

**CGR – DGCOP N° OT/MOPC/01/11**

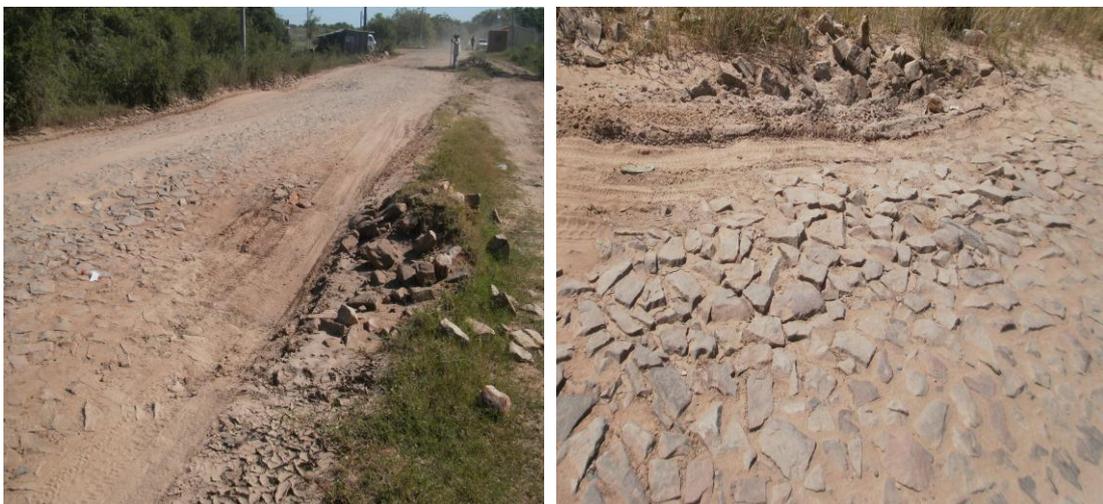
Al momento de la verificación in situ efectuada por el equipo de auditoría (nov/dic/2011), el pavimento empedrado de acceso a la ciudad de 5 km de longitud, se encontraba en estado de **deterioro generalizado** y la transitabilidad de los vehículos prácticamente estaba reducida a circular por las banquetas, y en zigzag, debido a los defectos y fallas que presentaban de los tramos.

Desplazamiento del borde y hundimiento de calzada, falta de trabazón, estado del empedrado que se reitera en todo el tramo.

El MOPC debe buscar los mecanismos necesarios para la reparación de los vicios constructivos detectados a efectos de que la obra se vuelva apta para los fines propuestos, dado el estado de deterioro generalizado en que se encuentra y que la vuelve insufrible al tránsito de la misma, en atención a los condicionantes existentes:

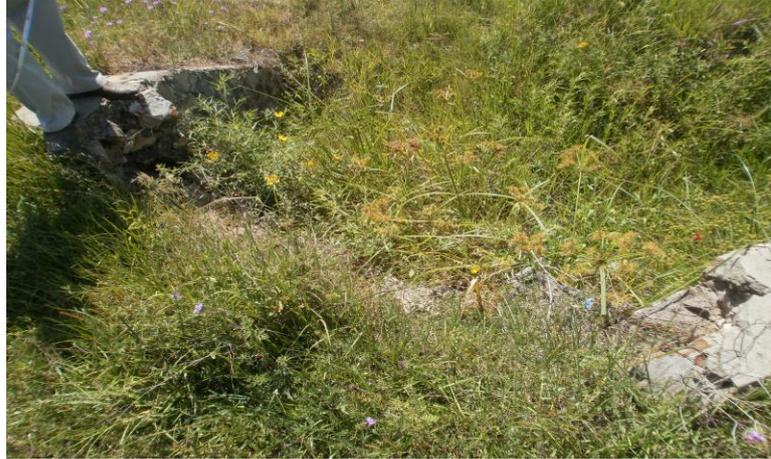
Cabecera de alcantarilla totalmente taponada con tierra y pasto

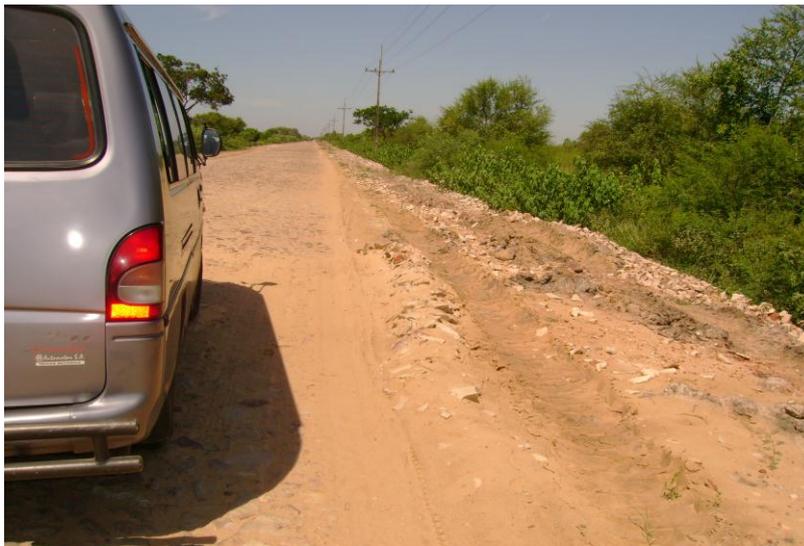
A 700m aproximadamente del inicio del pavimento, se observa hundimiento de la calzada lado derecho con corrimiento del material pétreo.

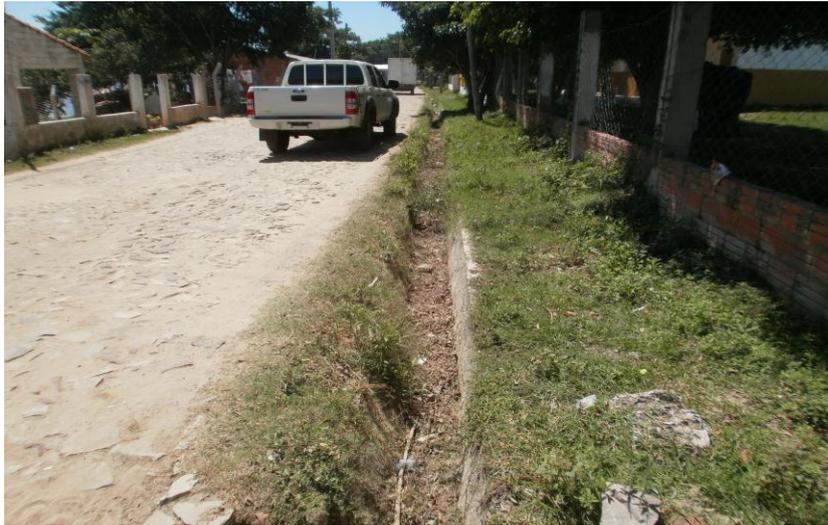
Tramo 2: Entrada a la ciudad de Nanawa, cunetas revestidas

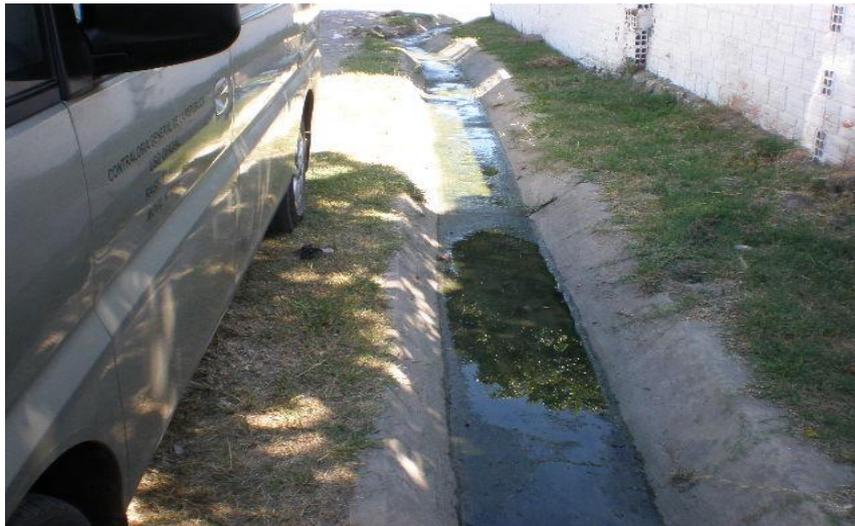
Cuneta revestida de hormigón en ambos lados de la calle Ma. Aux.

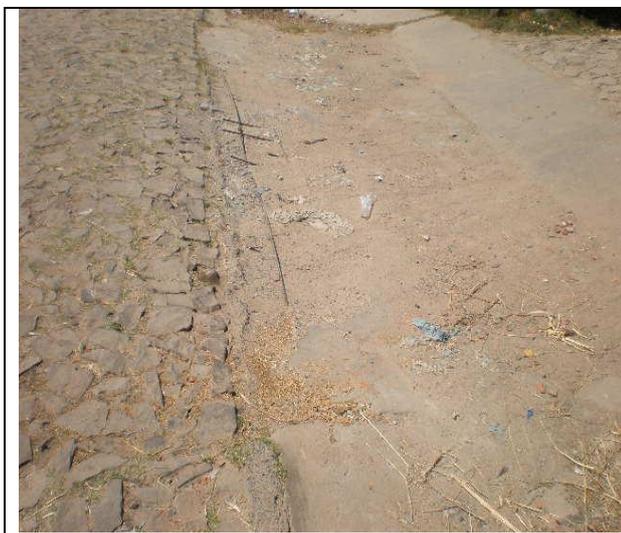
Badenes en estado de deterioro en la calle María Auxiliadora, incluida en la OM2, El empedrado de esta calle en la zona urbana fue incluido considerando que se disponía de cantidad de empedrado para ejecutar (el llamado indicaba que el pavimento abarcaba 7km).

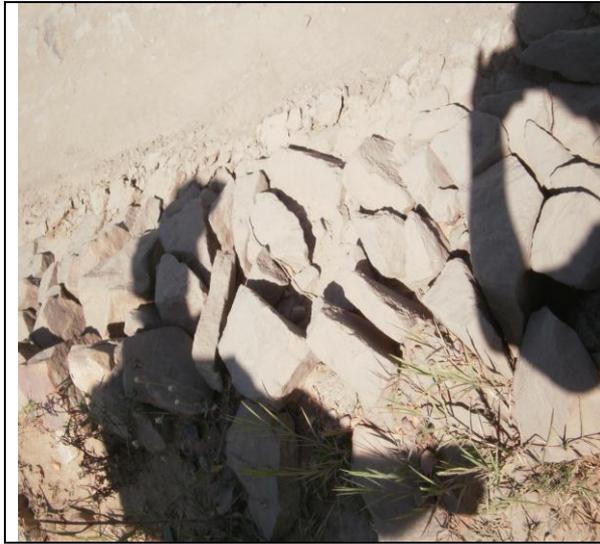
Las EETT del contrato menciona, Ítem 12: **Empedrado con colchón de arena**, "...el lecho de arena debe ser de 0.15 m de espesor y las piedras deben ser de forma prismática o poliédrica y no debe ser menor que 0.15m x 0.15m ni mayor que 0.25m x 0.25m".

Sin embargo, se aprobó la utilización de piedras planas y de tamaño distinto al establecido y se pudo observar el comportamiento de las mismas ante la presión de los vehículos al transitar por dicha calzada: se desplazan y quedan sueltas a los costados, evidenciándose además que no tienen trabazón alguna que permita mantenerse juntas.

Piedras  
generalmente  
planas.

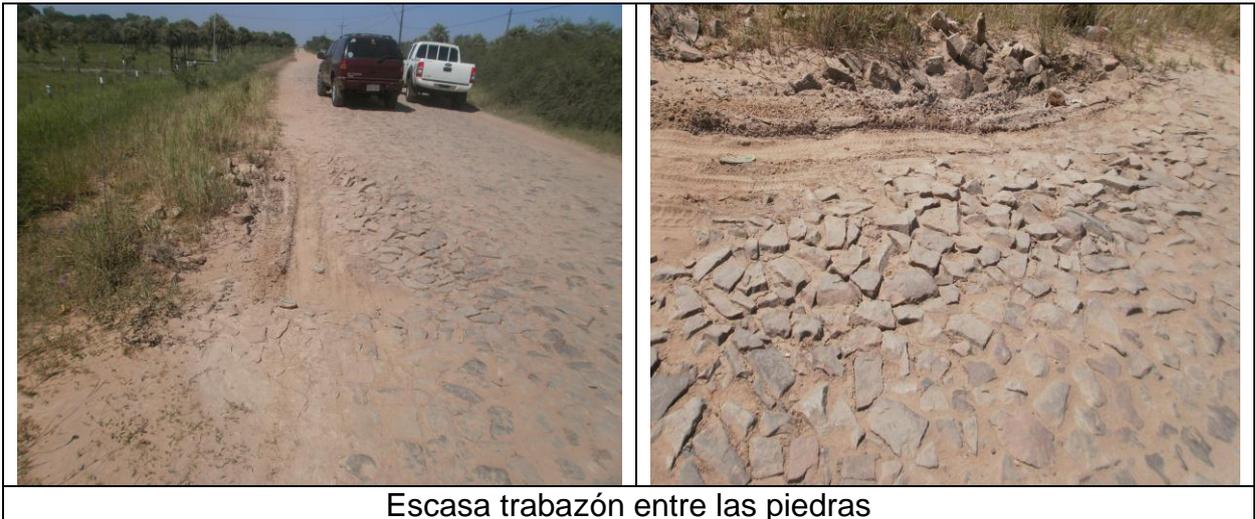
Escasa trabazón entre las piedras
