CONTRALORÍA GENERAL DE LA REPÚBLICA  
Dirección General de Control de Recursos Sociales

Informe Final. Resolución CGR N° 762/04

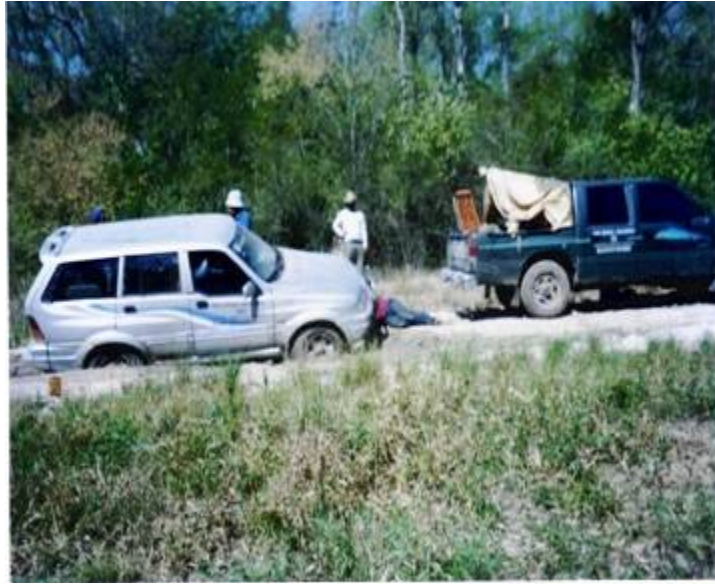
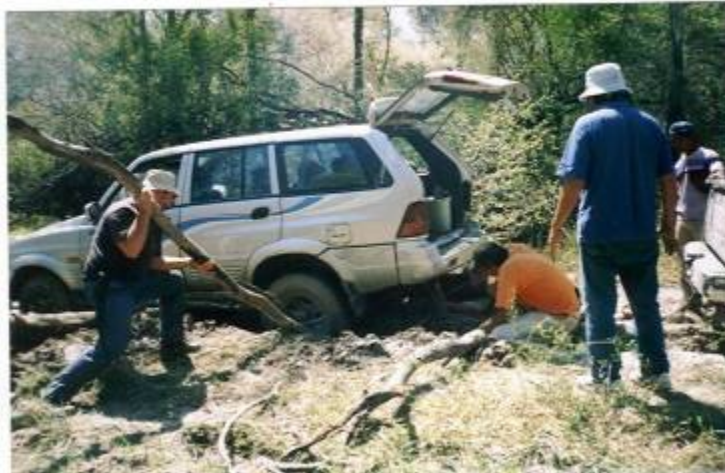
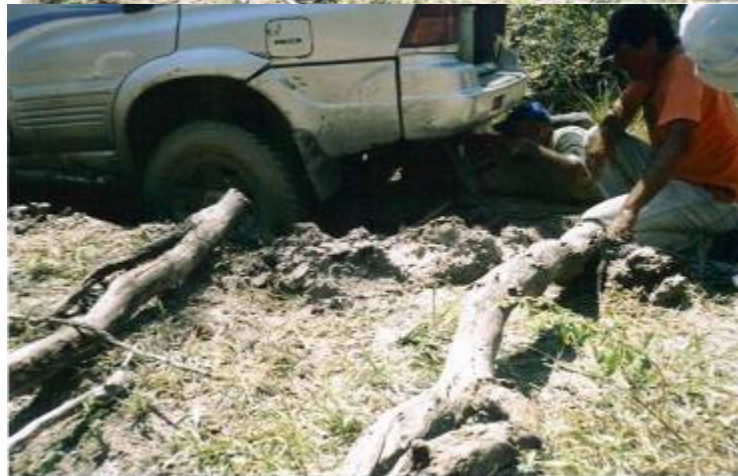
FOTOS NÚMEROS 63, 64, 65, 66 Y 67 – CAMINO QUE VA DESDE CASTILLA HASTA OTRAS COMUNIDADES INDÍGENAS, KM 39 Y MOSQUITO. EL MISMO ESTA EN MUY MAL ESTADO. DESPUÉS DEL EMPANTANAMIENTO SE DECIDE NO PROSEGUIR.

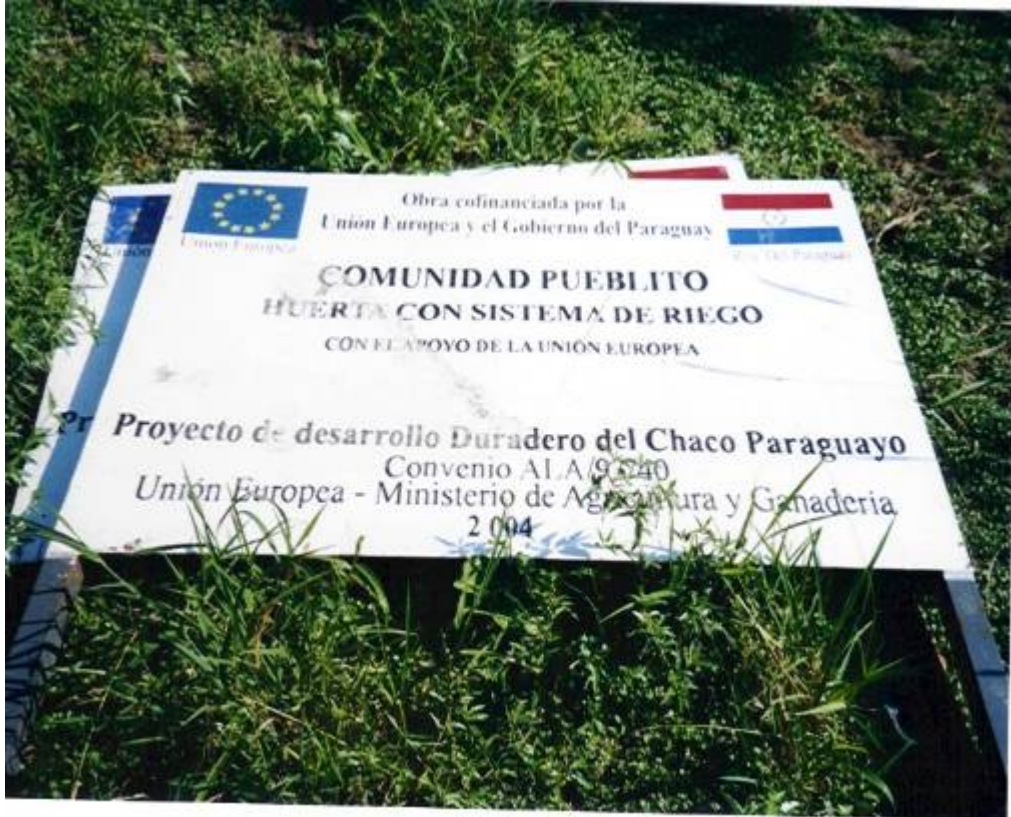
FOTO N° 68 - LETREROS PRODECHACO TIRADOS EN EL SUELO. SEGÚN MANIFIESTAN LOS MIEMBROS DE LA COMUNIDAD NO PERMITIERON QUE SE COLOQUEN LOS LETREROS, DEBIDO A INCUMPLIMIENTO DE PRODECHACO. EN TODAS LAS VERIFICACIONES EFECTUADAS EN CASADO ESTABA PRESENTE EL PTE. DE LA JUNTA MUNICIPAL.

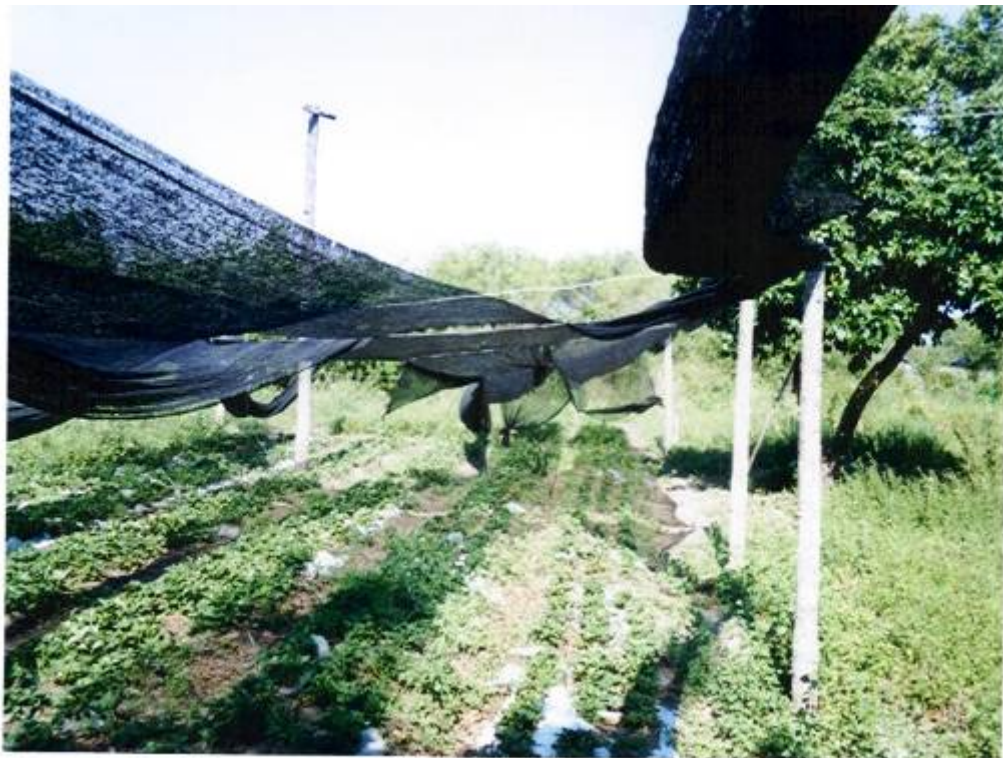
FOTO N° 69 – HUERTA COMUNITARIA CON SISTEMA DE RIEGO PROVEÍDO POR PRODECHACO PARA LA HUERTA. TAMBIÉN POSEE MALLA MEDIA SOMBRA QUE SE ENCUENTRAN SEMI DESTRUIDOS POR LA ACCIÓN DEL VIENTO. ESTE DEFECTO SURGE PRINCIPALMENTE POR LA DEFICIENCIA EN SU INSTALACIÓN, PUES NO SE PUSIERON TIRANTES ENTRE POSTES Y SOLO SE ENTRAMARON CON ALAMBRE. ESTOS ÚLTIMOS SE AFLOJAN AL CALENTARSE Y POR INCLINACIÓN DE LOS POSTES, OCACIONANDO LA PERDIDA DE FIJACIÓN DE LA MALLA Y FAVORECIENDO LA ACCIÓN DESTRUCTORA DEL VIENTO. LA HUERTA NO SE ESTA REGANDO POR FALTA DE AGUA EN LA FUENTE. LAS PLANTAS DE FRUTILLAS ESTÁN SEMI SECAS Y EN GRAN PARTE SIN SOMBRA DE PROTECCIÓN. SE NOTA UNA DEJADEZ POR FALTA DE REPARACIÓN DE LAS MALLAS TAN COSTOSAS. SE REALIZA MEDICIONES PARA CALCULO APROXIMADO DE MATERIALES PROVEÍDOS, MEDÍA SOMBRA, CAÑOS DE 1 ½ , CAÑOS DE ½ , GRIFOS, CODOS, ETC.

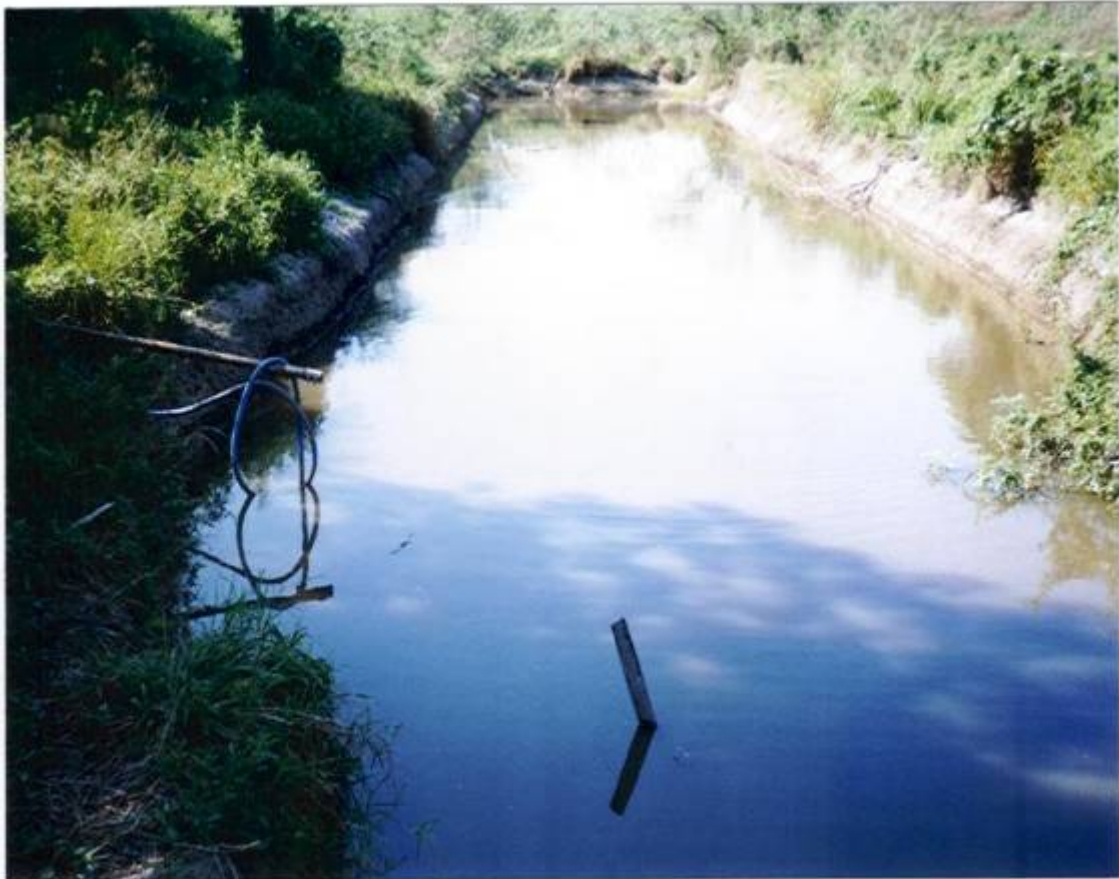
FOTO N° 70 – AL FONDO DE LA HUERTA, SE ENCUENTRA UN TAJAMAR DEL CUAL SE SURTE DE AGUA PARA EL RIEGO. AL MOMENTO DE LA VISITA LA TOMA DE SUCCIÓN ESTA FUERA DEL AGUA DEBIDO A QUE NO SE ESTA REGANDO LA HUERTA DEBIDO AL BAJO NIVEL DEL AGUA, POR LO QUE LA COMUNIDAD RESERVA SOLO PARA CONSUMO.

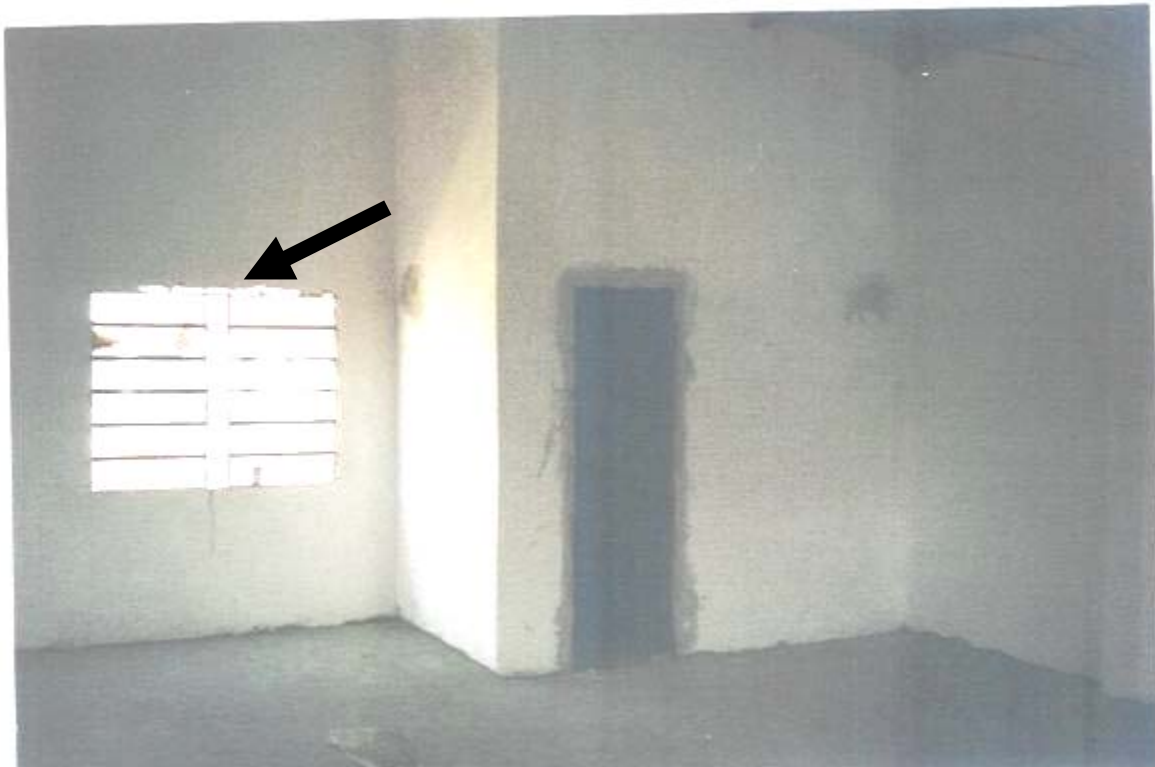
FOTO N° 74 - TOMA INTERIOR DE LA ESTRUCTURA. DEL ALMACÉN DE CONSUMO DE LA COOPERATIVA. SE VISUALIZAN DEFECTOS DE FIJACIÓN DE LAS ABERTURAS. LA FLECHA SEÑALA UNO DE LOS GRANDES DEFECTOS.

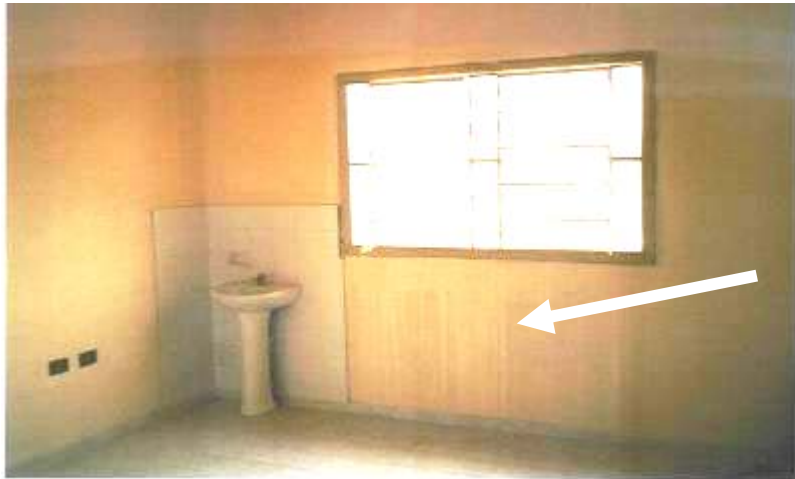
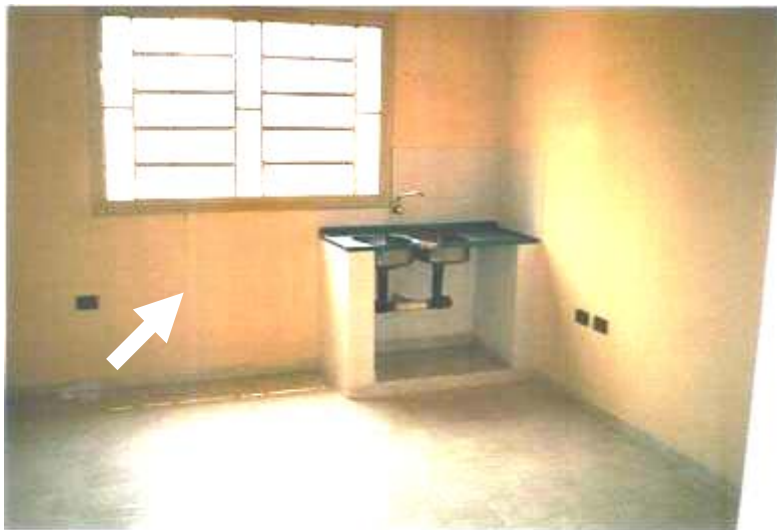
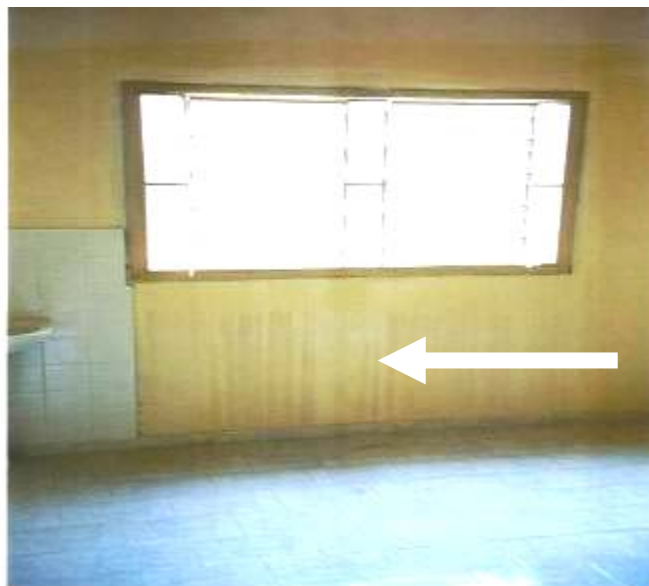
FOTOS NÚMEROS 79, 80 Y 81 - FOTOS DEL INTERIOR DE LA ESTRUCTURA DEL CENTRO DE SALUD SE VISUALIZAN DEFECTOS EN LAS VENTANAS EN GENERAL EVIDENCIADO POR LOS RASTROS DEL ESCURRIMIENTO DE AGUAS DE LLUVIA POR LAS PAREDES. (LUGARES SEÑALADOS POR LAS FLECHAS). LOS AUDITORES REALIZAN UN RELEVAMIENTO DE MATERIALES DE MAMPOSTERÍA, PUERTAS, BALANCINES, MACHIMBRE, PISOS JUEGOS DE BAÑO, SANITARIOS, Y SE EFECTÚAN MEDICIONES.

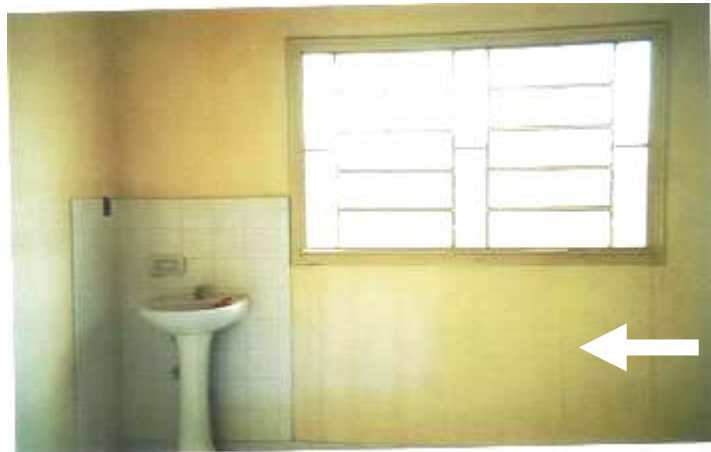
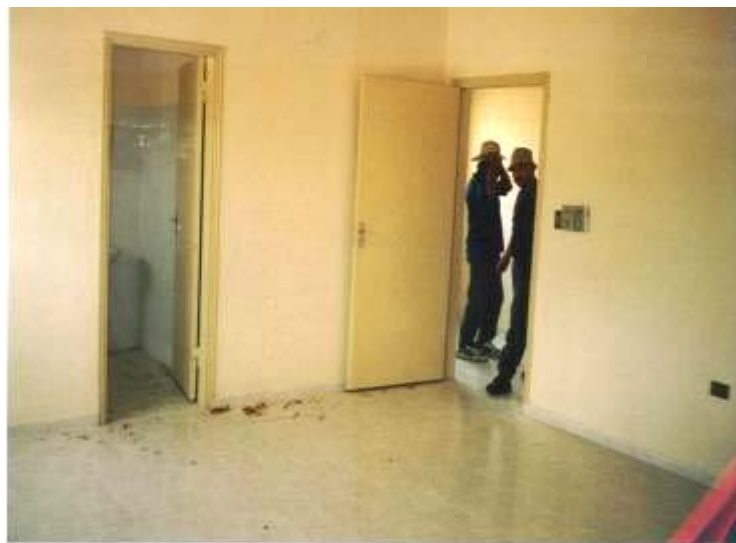
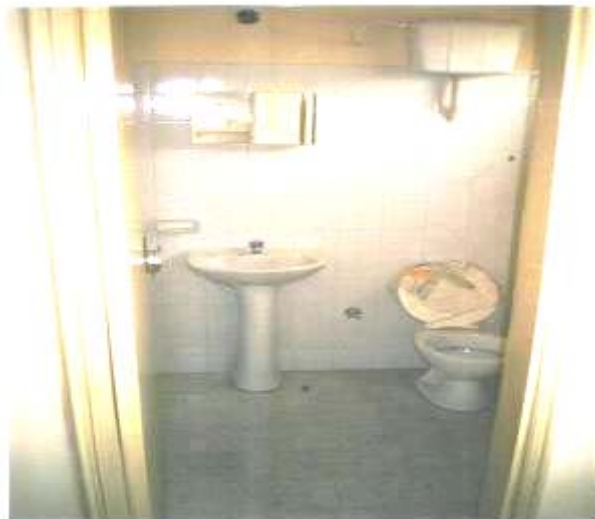
FOTOS NÚMEROS 82, 83 Y 84 - FOTOS DEL INTERIOR DEL CENTRO DE SALUD. EN LA FOTO DE ARRIBA, SE EVIDENCIA EL ESCURRIMIENTO DE AGUA DE LLUVIA POR LAS PAREDES, COMO CONSECUENCIA DE DEFECTOS EN LA VENTANA. (SEÑALADA POR LA FLECHA)

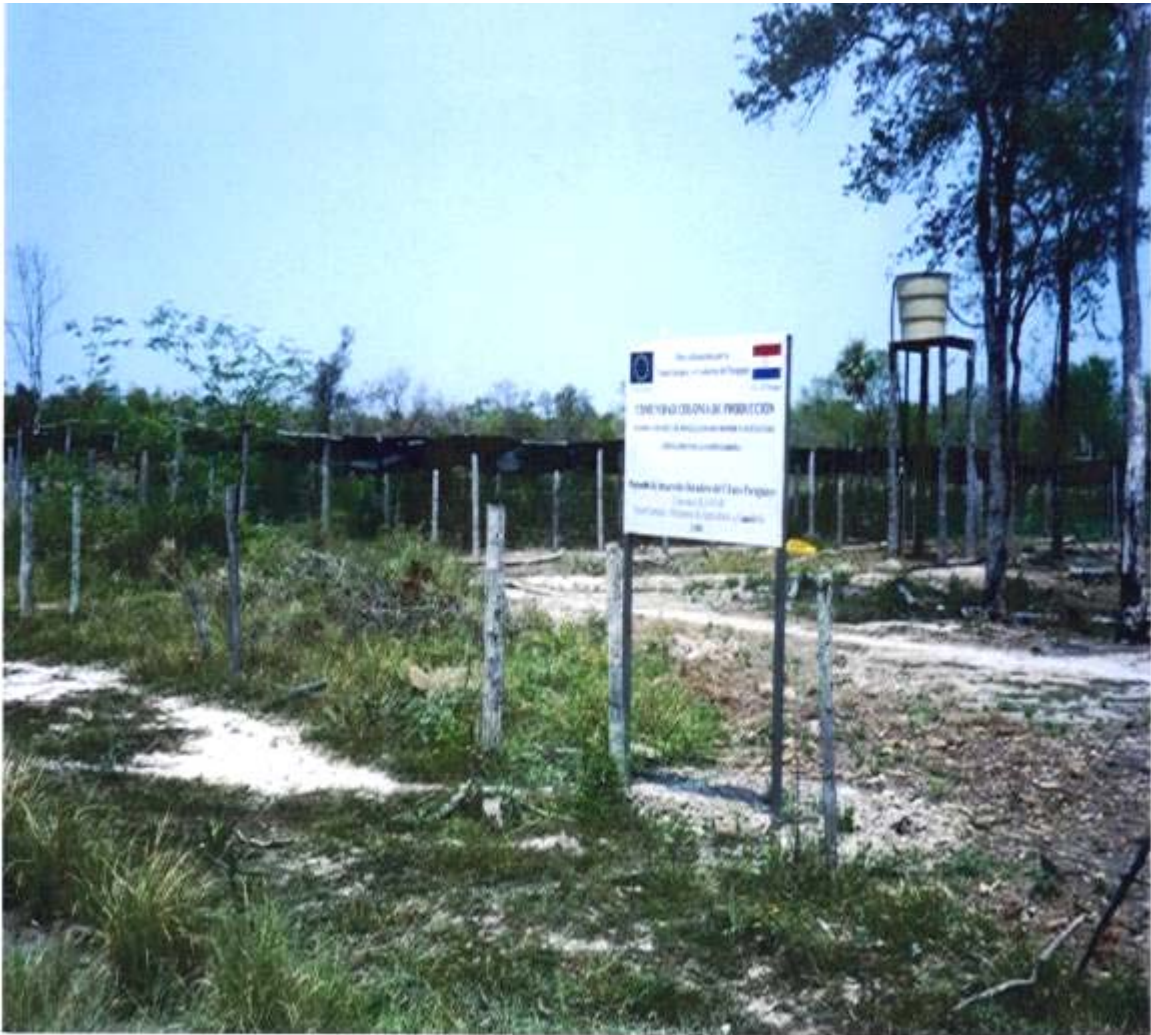
FOTO N° 87 – PTO. LA VICTORIA: HUERTA COMUNITARIA DEL COMITÉ DE HORTICULTORES Y PRODUCTORES DE GANADO MENOR. ASISTIDA POR PRODECHACO CON PROVISIÓN DE TANQUE CON PLATAFORMA, CAÑOS PVC DE 1 ½", CAÑOS DE 1/2 , LLAVES DE PASO, GRIFOS, MALLA MEDIA SOMBRA, SEMILLAS, ETC.

La media sombra ocupa toda la superficie de la huerta (40 x 30) sujeta por entramado de alambres de 14, sujeto a postes de palma cada dos metros, sin tirante entre postes, lo que hace que la media sombra se halle deteriorada en gran parte por la acción del viento. Hay que reparar urgente la media sombra, colocando tirantes ENTRE POSTES

SE OBSERVA EL TANQUE A UNA CONSIDERABLE ALTURA. LA FUENTE DE AGUA ES DESDE EL RÍO PARAGUAY, SE BOMBEA CON UNA MOTOBOMBA A TRAVÉS DE CAÑERÍA PVC CON UNA LONG. TOTAL DE UNOS 5.000 MTS. APROX. DESDE EL RÍO PARAGUAY HASTA LA HUERTA. PRODECHACO PROVEYÓ SOLO 170 MTS DE CAÑOS.

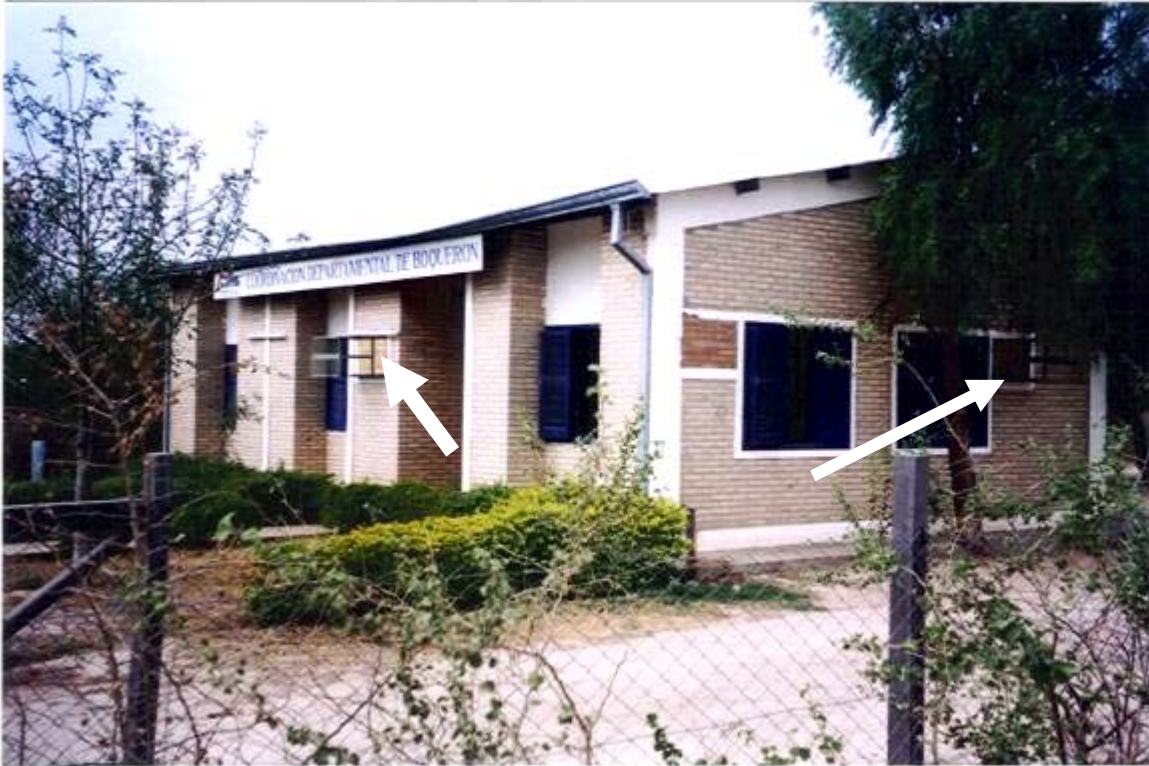
FOTO N° 88 - INFRAESTRUCTURA CONSTRUIDA Y EQUIPADA POR PRODECHACO. SEDE DE LA OFICINA DEPARTAMENTAL DE BOQUERÓN. SE REALIZA UN RELEVAMIENTO GENERAL DE LOS MATERIALES DE MAMPOSTERÍA, AMOBLAMIENTOS Y EQUIPOS EN PRESENCIA DE UN ENCARGADO COMO SERENO (AL MOMENTO DE LA VERIFICACIÓN EL ENCARGADO NO SE ENCONTRABA EN EL LOCAL, MANIFESTANDO ESTAR TRABAJANDO EN OTRO TRABAJO)  
SEGÚN EL INTENDENTE DE MCAL. ESTIGARRIBIA EL LOTE FUE CEDIDO EN USUFRUCTO POR LA MUNICIPALIDAD, PARA QUE POSTERIORMENTE SE ENTREGUE LA ESTRUCTURA A LA COMUNA.  
NO HAY FUNCIONARIOS TRABAJANDO, SE HAN DESMONTADO EQUIPOS DE AIRE ACONDICIONADO (LUGARES INDICADOS POR LAS FLECHAS) AL RESPECTO EL ENCARGADO MANIFIESTA QUE SE LLEVARON AL EECC EN LOS PIONEROS. (CAMPO EXPERIMENTAL)

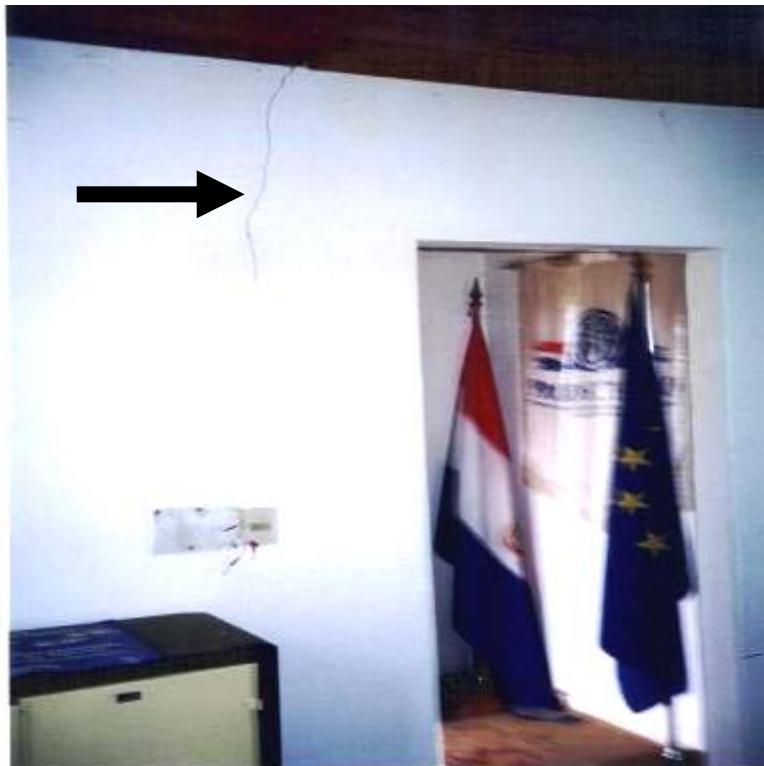
FOTO N° 89 - VISTA INTERIOR DE LA OFICINA (COORDINACIÓN DEPARTAMENTAL DE BOQUERÓN). LA FLECHA SEÑALA GRIETAS EN LA PARED  
HAY RASTROS DE CABLES ELÉCTRICOS DE DESCONEXIONES DE VENTILADORES Y EQUIPOS ELÉCTRICOS

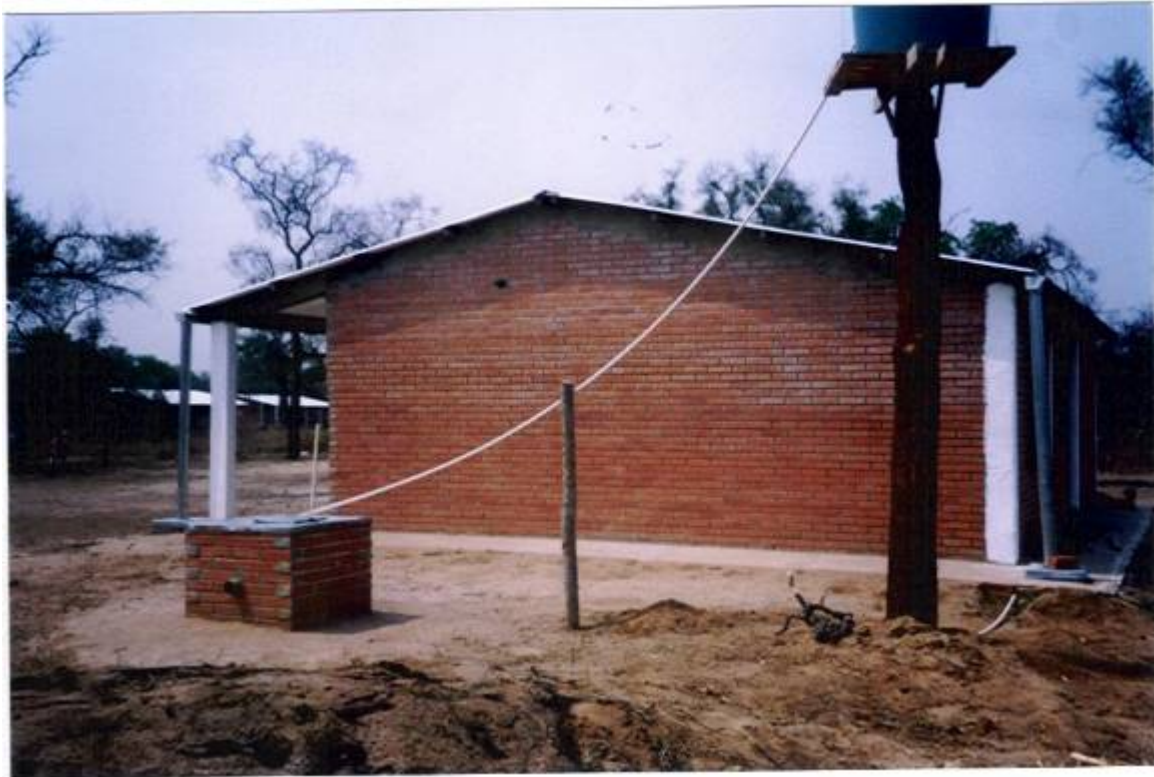
FOTO N° 92 - VISTA LATERAL DE PUESTO DE SALUD  
SE VISUALIZA EL ALJIBE Y EL CAÑO PARA EL TANQUE. PRODECHACO NO ENTREGO LA MOTOBOMBA QUE ESTABA PREVISTO ENTREGAR, PARA ALZAR AGUA AL TANQUE.

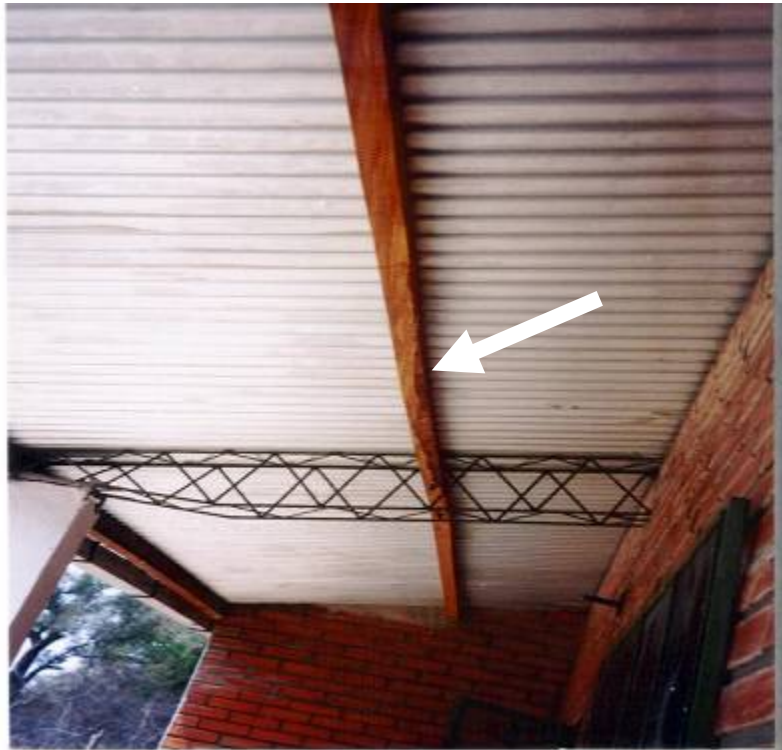
FOTO NÚMERO 94: TECHO TINGLADO DEL LOCAL DE SALUD, SECTOR ACCESO FRONTAL. SE NOTA DEFECTOS EN EL TIRANTE DE MADERA (FLECHA)

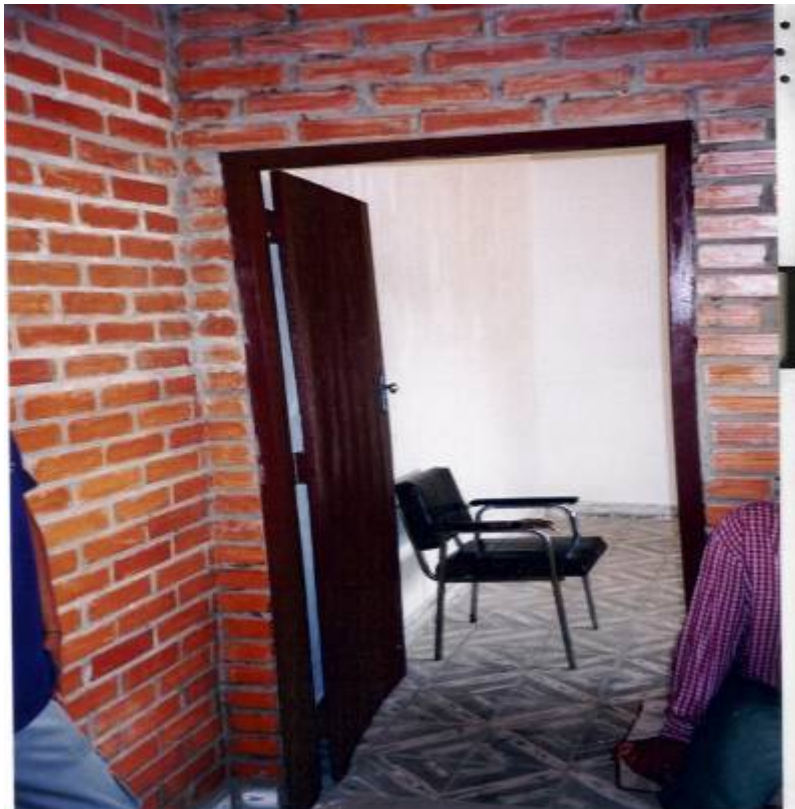
FOTO NÚMERO 95 - VISTA DEL INTERIOR DEL PUESTO. PISOS, PUERTAS DE TABLAS (SE NOTA DEFECTO ENCORVAMIENTO EVIDENTE EN LA ZONA DE SU FIJACIÓN AL MARCO.) Y SILLAS PROVEÍDAS POR PRODECHACO.

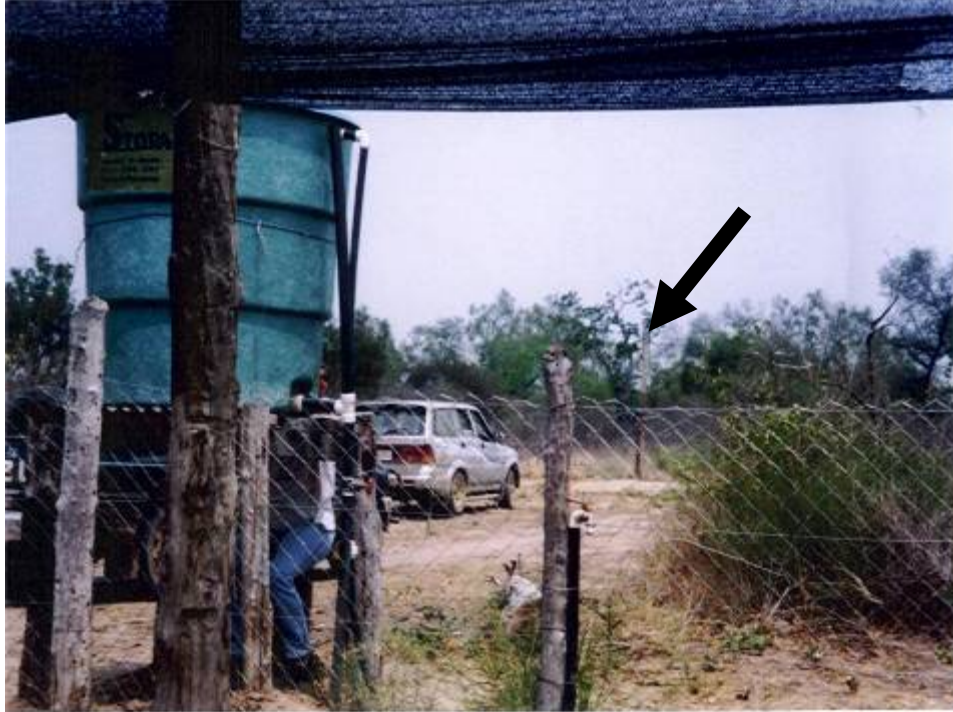
FOTO N° 96 – TANQUE DE AGUA Y SISTEMA DE RIEGO DE HUERTA COMUNITARIA. DEFICIENCIA EN EL CALCULO DE NIVEL TOPOGRÁFICO EN LA IMPLANTACIÓN DEL TANQUE DE 5.000 LTS. INSTALADO POR PRODECHACO, CUYO ABASTECIMIENTO DE AGUA PROVIENE DE UN POZO ARTESIANO CONSTRUIDO POR UNICEF QUE SE ENCUENTRA DISTANTE A 800 MTS. DE LA HUERTA PRIMERO SE INSTALÓ A UNOS 30 MT. DE LA HUERTA Y A UNA ALTURA APROXIMADA DE 5 MTS. (LA FLECHA AL FONDO DE LA FOTO SEÑALA LA BASE INICIAL), Y AL NO SUBIR EL AGUA AL TANQUE MUDARON A 1,15 MT. DE ALTURA. (DOBLE GASTO DE IMPLANTACIÓN) EN ESTE LUGAR SE EQUIPO UNA HUERTA COMUNITARIA CON SISTEMA DE RIEGO CON CAÑOS PVC DE 1 ½ Y PARA GOTEO DE ½", MALLA MEDIA SOMBRA, ALAMBRE TEJIDO, GRIFOS, SEMILLAS, HERRAMIENTAS, ETC. NO RECIBE AGUA DEL TAJAMAR CONSTRUIDO A UNOS 1.000 MT. DEL LUGAR POR PRODECHACO PORQUE NO SE PROVEYÓ DE LA MOTOBOMBA Y ACTUALMENTE ESTA TOTALMENTE SECO.

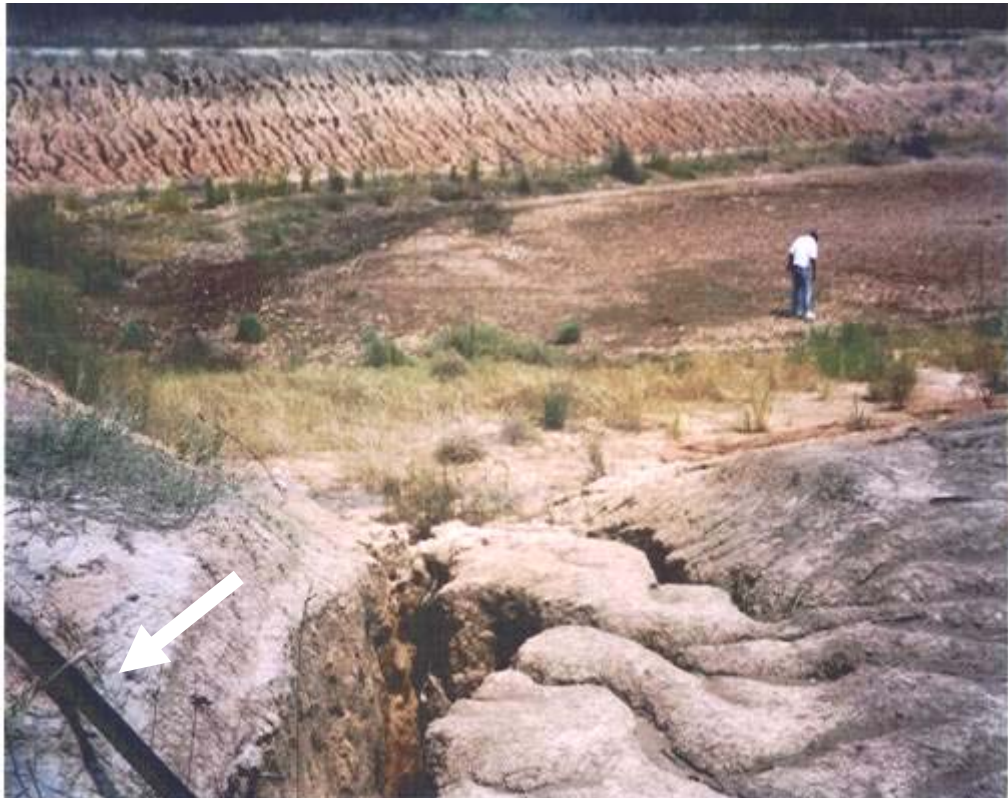
FOTO N° 97 - TAJAMAR CONSTRUIDO POR PRODECHACO CON EVIDENCIAS DE DEFECTOS EN SU TALUD Y EXCESIVA PROFUNDIDAD LLEGANDO A CAPAS DE SUELOS FILTRANTES. LA GRAN EROSIÓN DE LOS TALUDES DESDE LA SUPERFICIE HASTA EL FONDO EVIDENCIAN QUE HUBIERON GRANDES LLUVIAS, PERO SEGÚN MANIFESTACIONES DE LOS MIEMBROS DE LA COMUNIDAD EL TAJAMAR NO RETUVO AGUA. LA FLECHA INDICA EL EMPLAZAMIENTO DEL CAÑO PVC QUE VA HACIA EL TANQUE DE LA HUERTA.

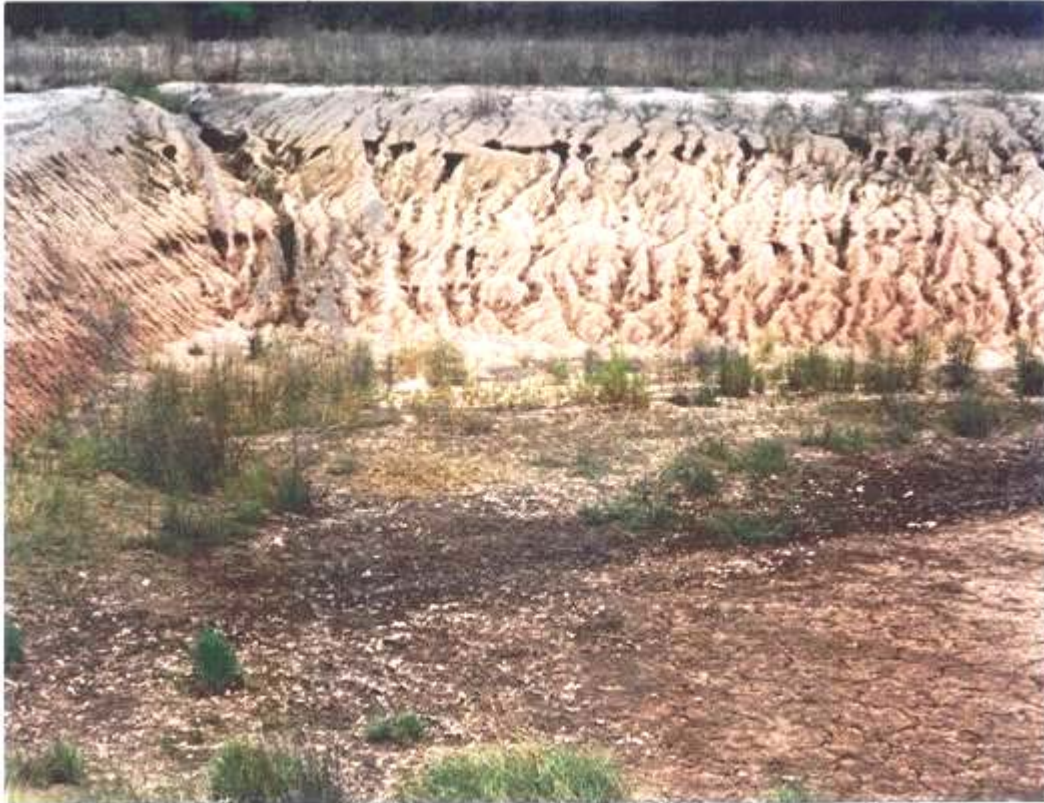
FOTO N° 98 – OTRA FOTO DEL TAJAMAR FINANCIADO POR PRODECHACO, NOTÁNDOSE LA PROFUNDIDAD DEL TAJAMAR Y LA GRAN EROSIÓN EN TALUD

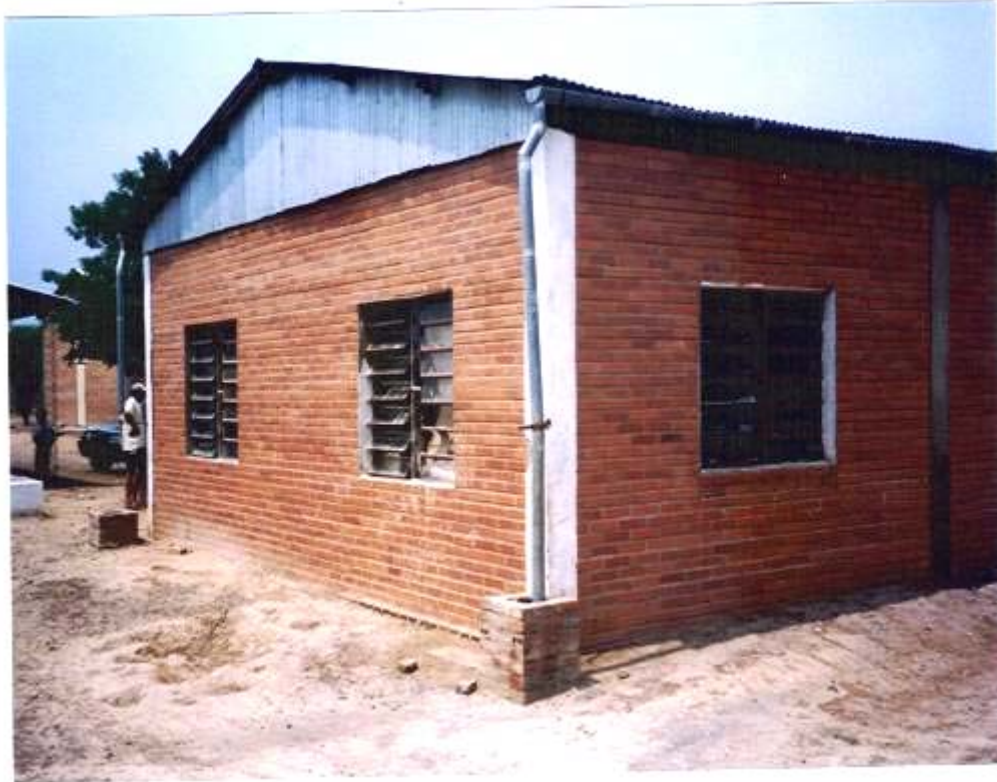
FOTO N° 100 - ESCUELA ASISTIDA POR PRODECHACO CON LOS MATERIALES PARA LA MAMPOSTERÍA DE UN AULA. EL TINGLADO ES PRE-EXISTENTE. NO SE PUEDE INGRESAR AL AULA DEBIDO A QUE LA PERSONA QUE TIENE LA LLAVE NO SE ENCUENTRA, SE REALIZA MEDICIONES DESDE EL EXTERIOR. LA FOTO SIGUIENTE SE TOMA DESDE LA VENTANA (CON VIDRIOS ROTOS)

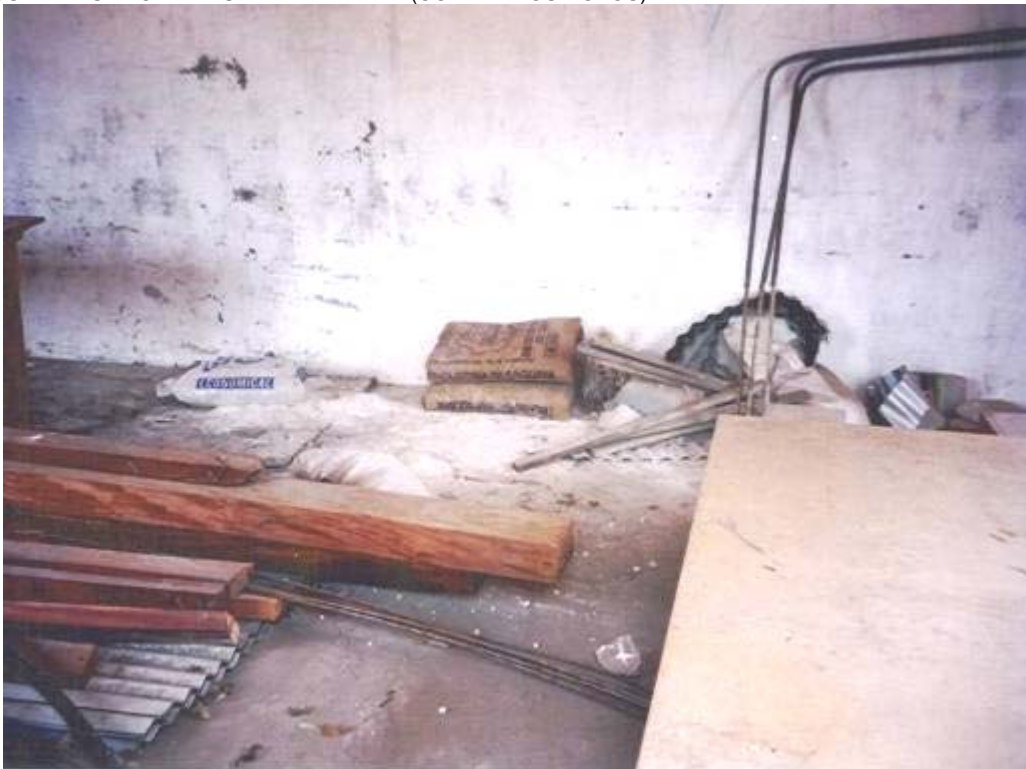
FOTO N° 101 - FOTO DEL INTERIOR DEL LOCAL ESCOLAR. SE OBSERVA PARTES DE LOS MATERIALES RESTANTES QUE PROVEYÓ PRODECHACO. SALDOS DE CEMENTO TIPO ALBAÑIL (SEGÚN COMPROBANTE DE COMPRA EL CEMENTO DEBIÓ SER TIPO 1).

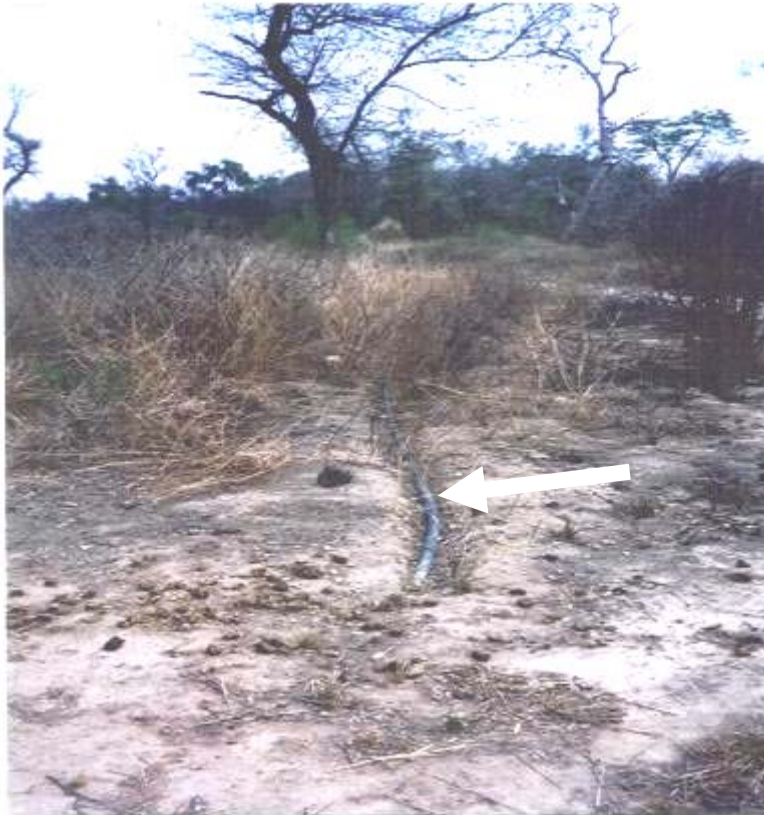
FOTO N° 102 - SISTEMA DE DISTRIBUCIÓN DE AGUA POR CAÑERÍAS Y CONSTRUCCIÓN DE DOS ALJIBES EN LA COMUNIDAD.  
EL CAÑO QUE SE OBSERVA EN LA FOTO PROVIENE DESDE UN TAJAMAR DISTANTE A 1.700 MT. DEL ALJIBE MÁS LEJANO. SE OBSERVA QUE LOS CAÑOS NO ESTÁN TOTALMENTE ENTERRADOS

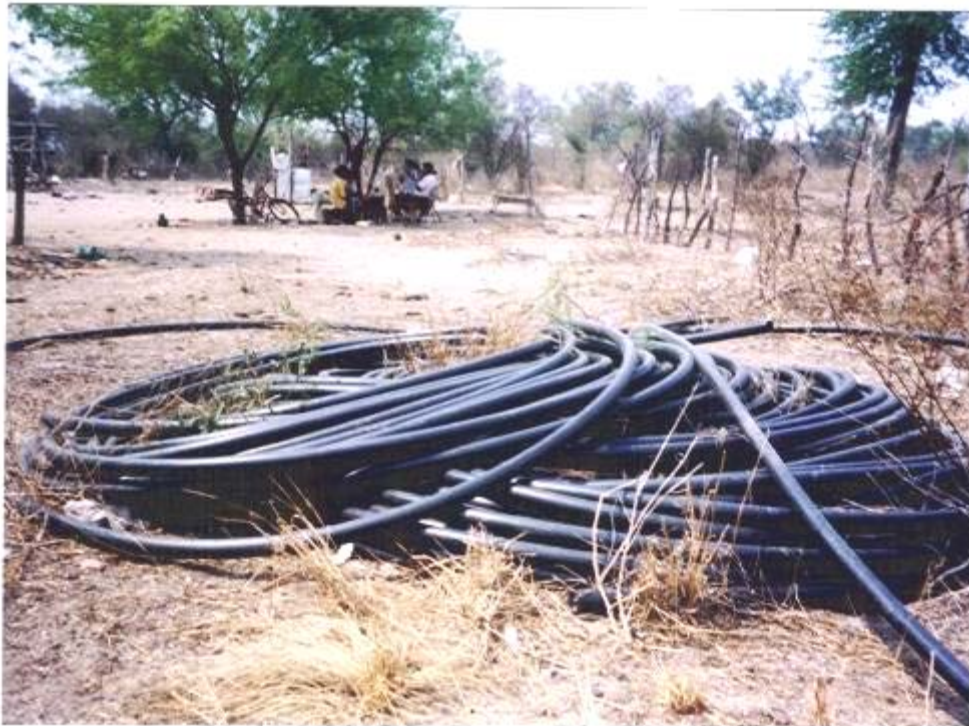
FOTO N° 103 - CAÑOS PLÁSTICOS PVC PROVEÍDO POR PRODECHACO QUE DEBIERON EMPLAZARSE PARA LAS OTRAS CASAS DE LA COMUNIDAD, SE ENCUENTRAN TIRADOS EN EL SUELO A LA INTEMPERIE. APROXIMADAMENTE 200 MT.

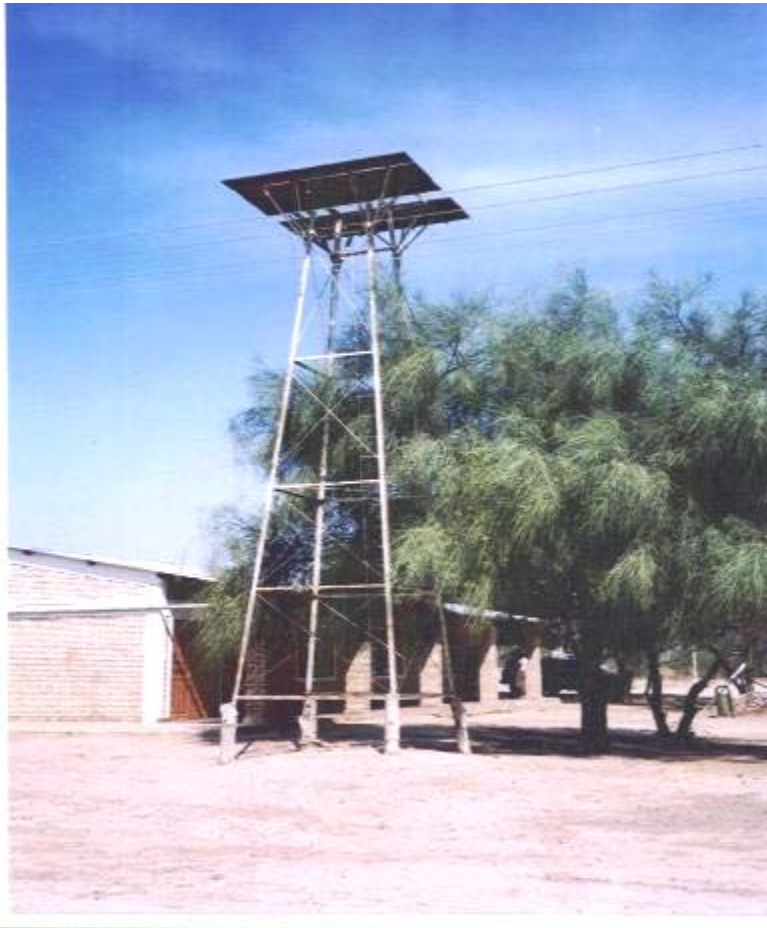
FOTO N° 104 - GRAN TORRE ESTRUCTURA METÁLICA PROVEÍDA POR PRODECHACO. SIN USO PORQUE EL TANQUE QUE SE INSTALÓ, CAYO CON UNA TORMENTA.  
ESTA ESTRUCTURA DE 8 MT. COSTO AL PROYECTO 2.242.500 + 897.580.  
AL FONDO ESTRUCTURA LOCAL COMUNAL, ASISTIDO POR PRODECHACO CON ANOBLAMIENTOS Y EQUIPOS POR IMPORTE DE Gs. 18.573.900

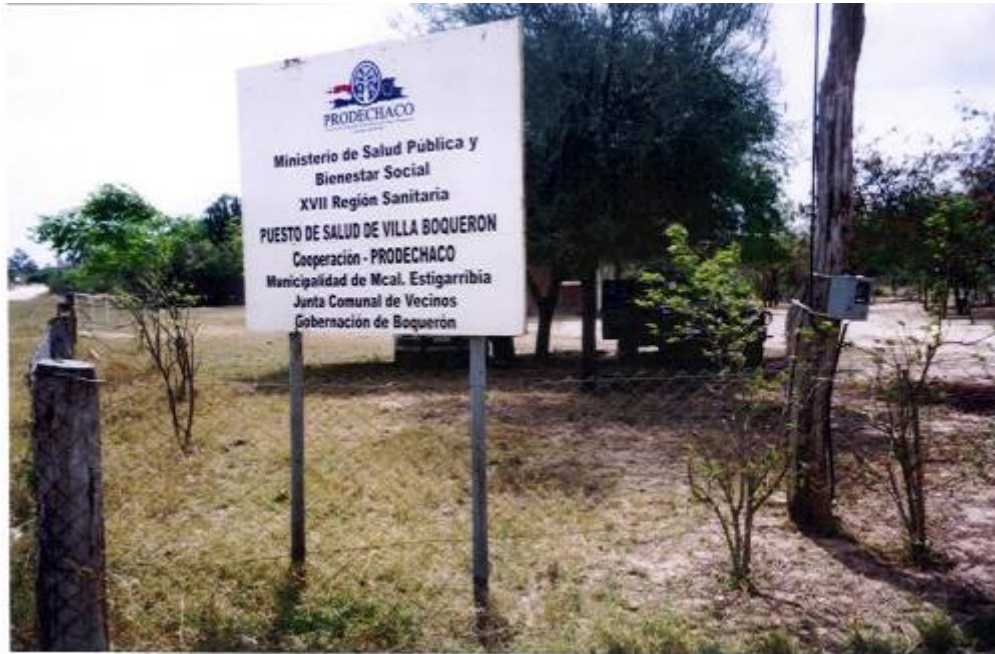
FOTO N° 105 - LETRERO PRODECHACO APORTE PARA CONSTRUCCIÓN, AMOBLAMIENTO Y EQUIPAMIENTO DE PUESTO DE SALUD EN COOPERACIÓN CON MUNICIPALIDAD MCAL. ESTIGARRIBIA, GOBERNACIÓN DE BOQUERÓN Y JUNTA DE VECINOS. ESTA CONSTRUIDO EN UN TERRENO BAJO Y ANEGADIZO, SIN ELEVAMIENTO DEL NIVEL DEL SUELO. ESTE LETRERO SE COSTO A PRODECHACO Gs: 958.000.

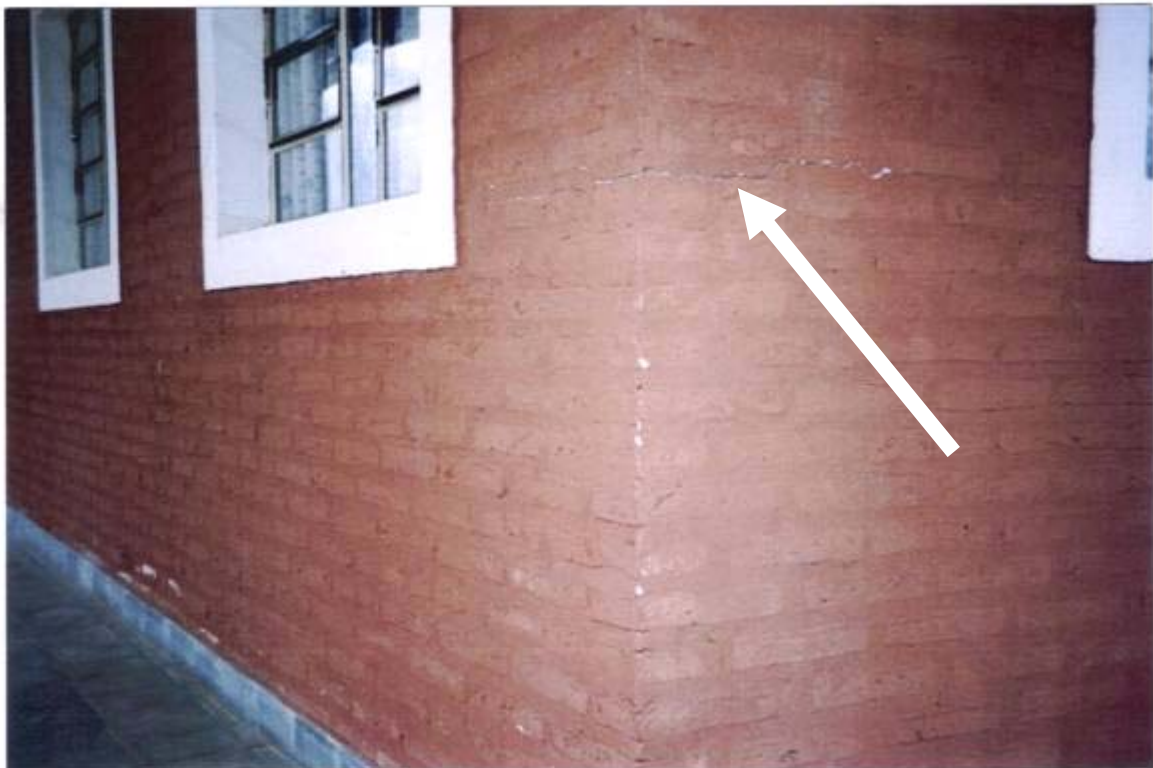
FOTO N° 106 - FOTO DESDE EL EXTERIOR DE LA ESTRUCTURA. SE OBSERVAN LAS **GRANDES GRIETAS** EN PAREDES DEL PUESTO DE SALUD, EVIDENCIANDO GRAVÍSIMOS PROBLEMAS ESTRUCTURALES.

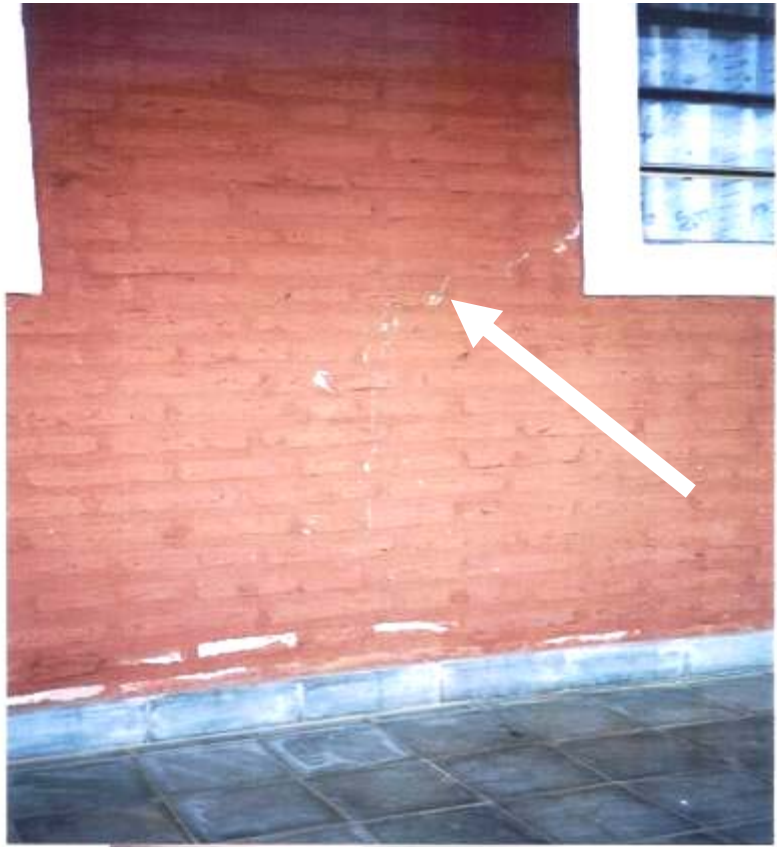
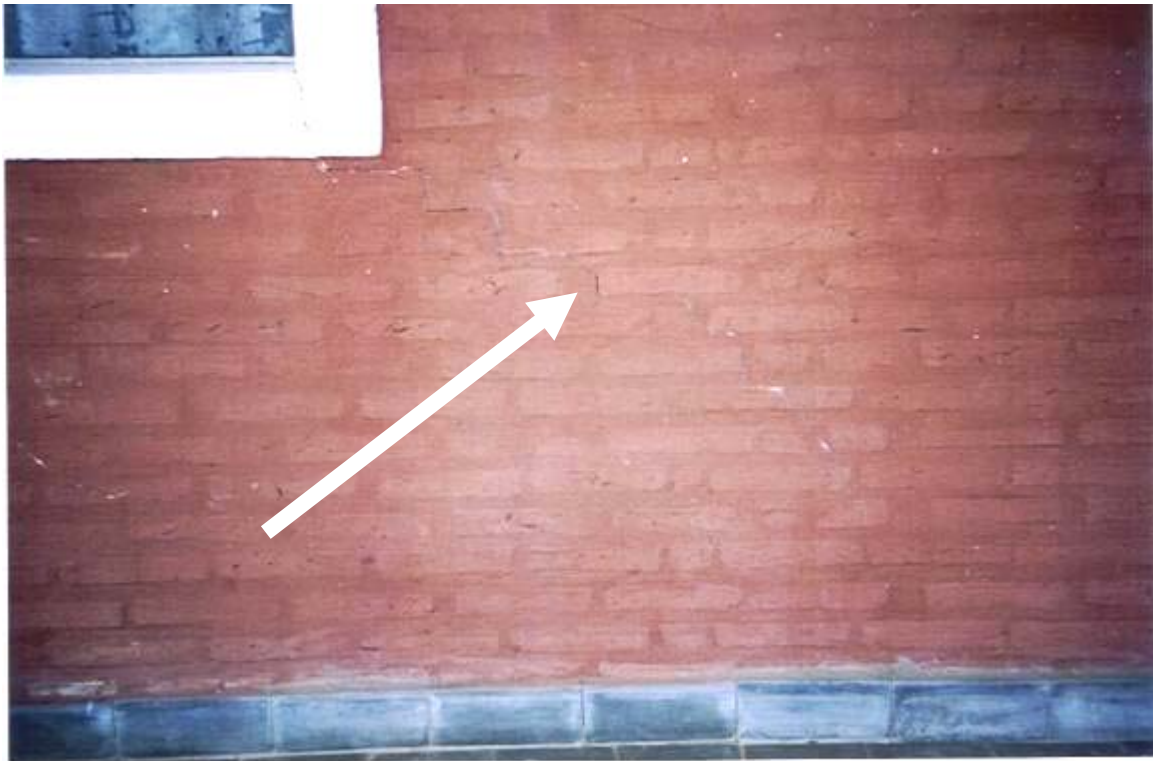
FOTO NÚMEROS 107 Y 108 - FOTOS DESDE EL EXTERIOR DE LA PAREDES DEL PUESTO DE SALUD, CON **GRAVÍSIMAS** GRIETAS QUE EVIDENCIAN HUNDIMIENTO Y DESPLAZAMIENTO DE LA MAMPOSTERÍA DE MATERIAL Y SU DESCONEXIÓN DE LA ESTRUCTURA DEL TINGLADO.(FLECHAS)
