CONTRALORÍA GENERAL DE LA REPÚBLICA  
Dirección General de Control de Recursos Sociales

Informe Final. Resolución CGR N° 762/04

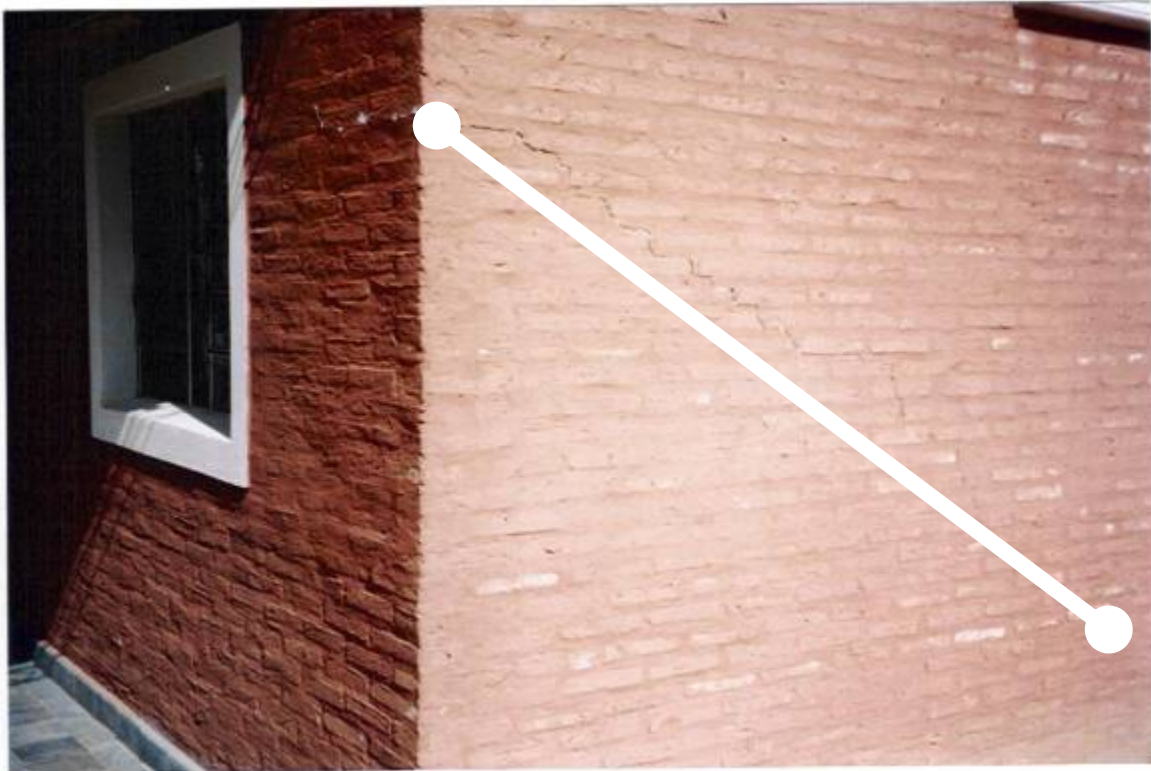
FOTO N° 109 - FOTOS OTRA PARTE DE LA PARED EXTERIOR, LA MARCA BLANCA SEÑALA LA TRAYECTORIA DE LA GRITA.

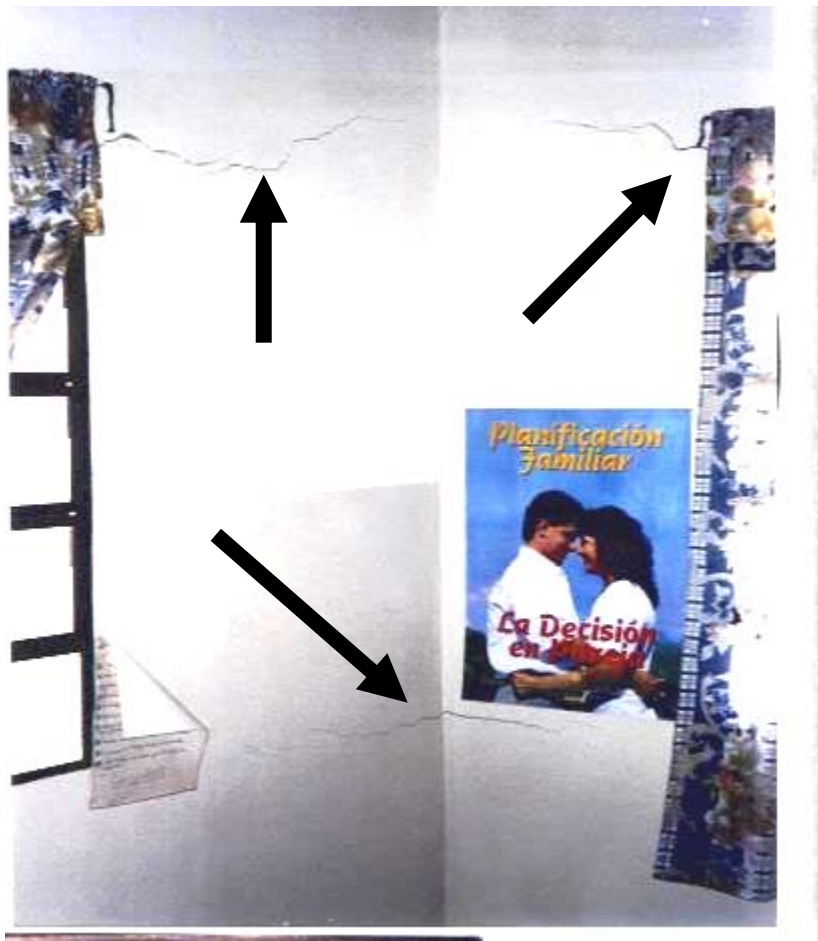
FOTO N° 110 - FOTO DESDE EL INTERIOR DEL PUESTO DE SALUD, LAS FLECHAS SEÑALAN LA GRANDES GRIETAS LAS GRIETAS SON GENERALIZADAS, PELIGRANDO EL COLAPSAMIENTO DE LA MAMPOSTERÍA CON EL TIEMPO, SI NO SE SOLUCIONA URGENTEMENTE.  
LA AUDITORÍA REALIZO RELEVAMIENTO DE LOS EQUIPOS, AMOBLAMIENTOS Y EFECTUÓ MEDICIONES

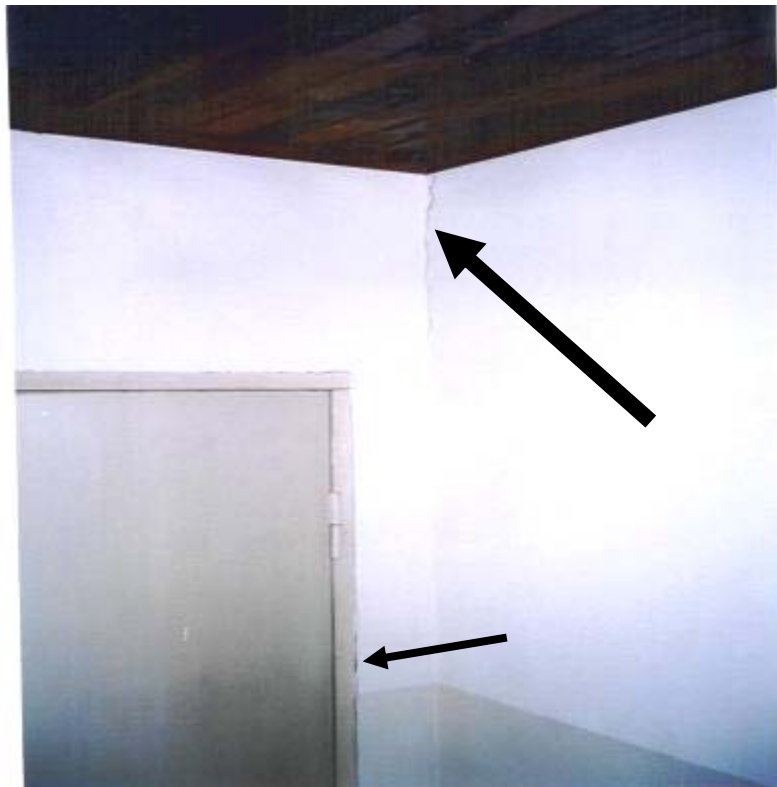
FOTO N° 111 - FOTO DESDE EL INTERIOR DEL PUESTO DE SALUD.  
LA FLECHA CHICA INDICA LOS DEFECTOS EN LA FIJACIÓN DE LOS MARCOS.  
LA FLECHA GRANDE MUESTRA GRIETAS EN LA PARTE SUPERIOR EN LA UNIÓN DE PAREDES

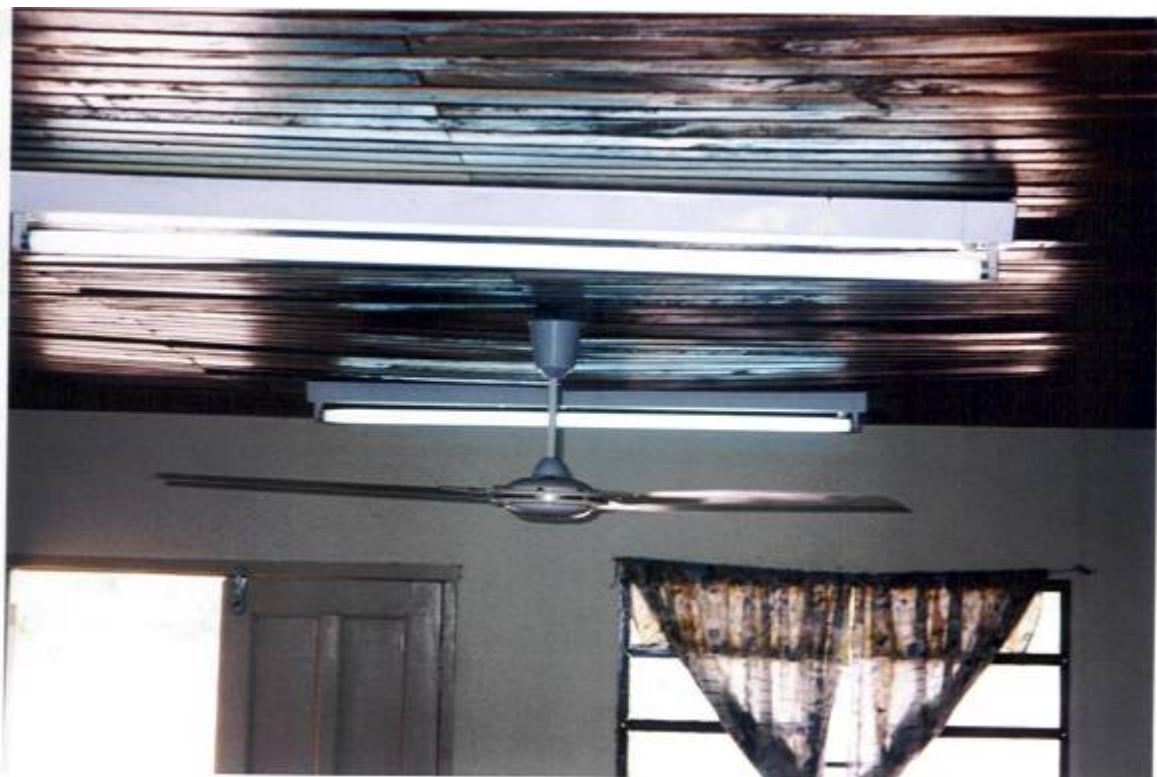
FOTO N° 112 - TECHO MACHIMBRE DE MADERA DEL PUESTO DE SALUD CON GRANDES DEFECTOS.

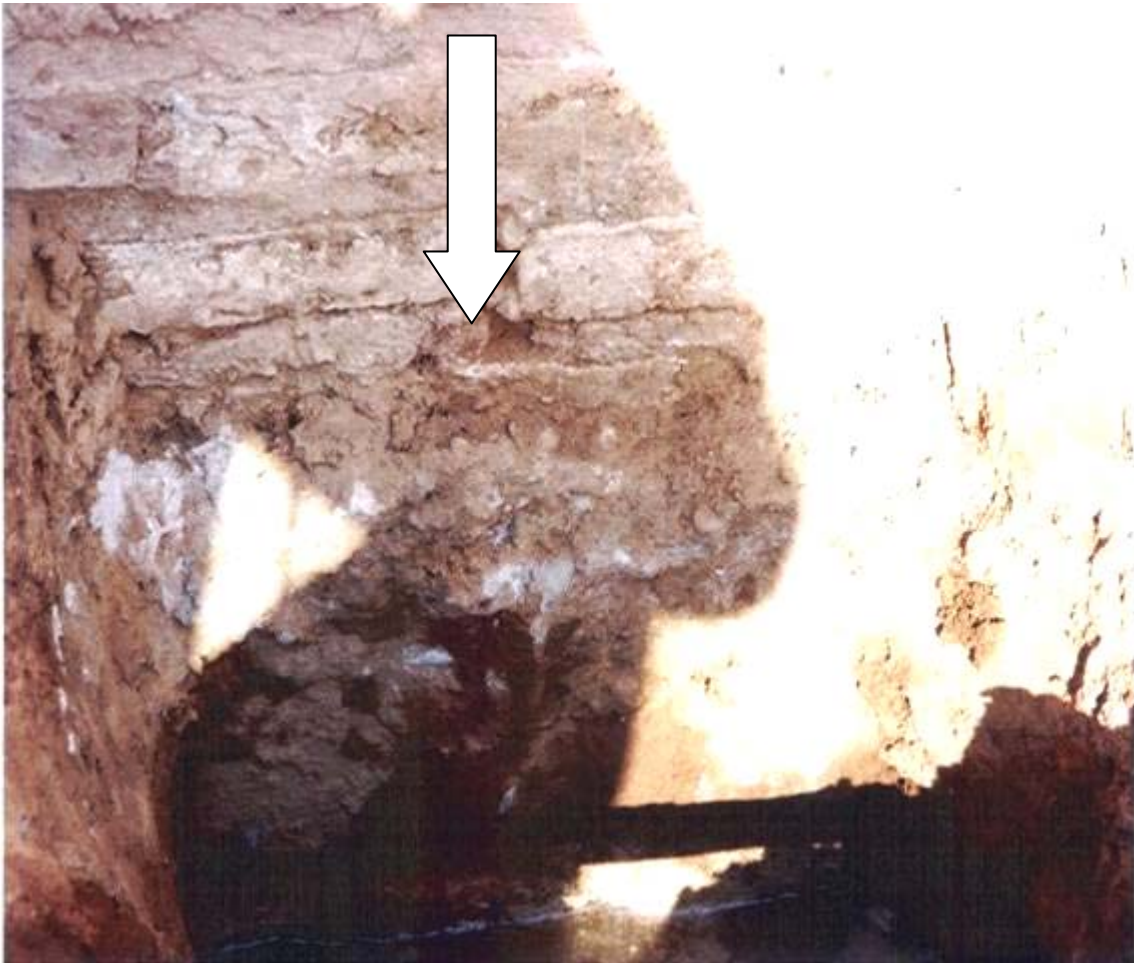
FOTO N° 113 - LOS AUDITORES CAVARON LA ZONA DEL CIMIENTO PARA VERIFICAR SU ESTRUCTURA. VISUALIZÁNDOSE QUE LA MAMPOSTERÍA DE ELEVACIÓN SE HALLA ASENTADA DIRECTAMENTE SOBRE LA FUNDACIÓN (FLECHA), NO REALIZÁNDOSE EL RUBRO DE NIVELACIÓN (DE 30 CM)

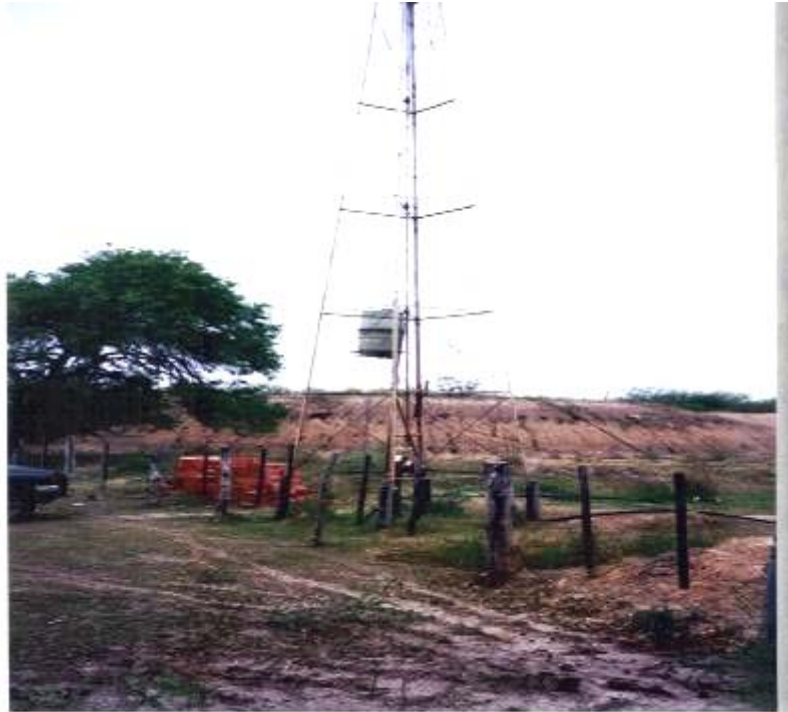
FOTO N° 116 - TAJAMAR, MOLINO DE VIENTO, TANQUE CON ESTRUCTURA, CAÑERÍAS ETC. PROVEÍDAS POR PRODECHACO. EN LA PARTE POSTERIOR SE NOTA EL TANQUE CON PLATAFORMA METÁLICA INSTALADO SOBRE TIERRA SOBREELEVADA. SE VISUALIZA GRAVE INCLINACIÓN DE LA BASE.

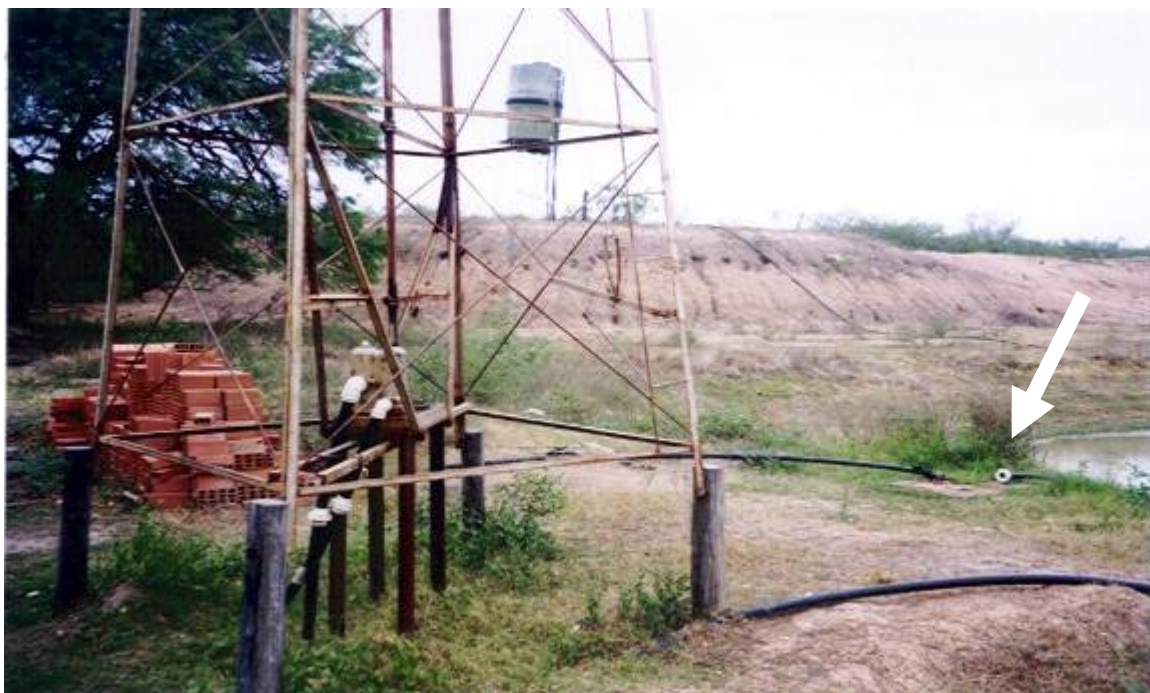
FOTO N° 117 - MOLINO DE VIENTO DEFICIENTE EN SU CAPACIDAD DE BOMBEO PARA VENCER LA ALTURA DEL TANQUE, OCASIONO QUE LA COMUNIDAD ADQUIERA UNA MOTOBOMBA PARA BOMBLEAR DOS VECES AL DÍA AGUA AL TANQUE (INCLINADO)  
SE NOTA LOS CAÑOS PARA CONEXIÓN DE LA MOTOBOMBA (FLECHA)  
EL SISTEMA DE DISTRIBUCIÓN POR CAÑERÍAS PRODECHACO LLEGA A LAS CASAS DE LA COMUNIDAD CON UN EMPLAZAMIENTO DE MAX. APROX. 3.500 MTS.  
SE REALIZÓ MEDICIÓN DEL TAJAMAR Y CÁLCULO DE CAPACIDAD DA A LA AUDITORÍA 13.440 M3, ARROJANDO UNA DIFERENCIA DE 1.730 M3 CON EL CÁLCULO DEL FISCAL DE OBRA QUE RECEPCIONÓ EL TAJAMAR..  
EN EL TAJAMAR SE CONSTRUYÓ UN FILTRO CON GRAVAS QUE NUNCA FUNCIONÓ.

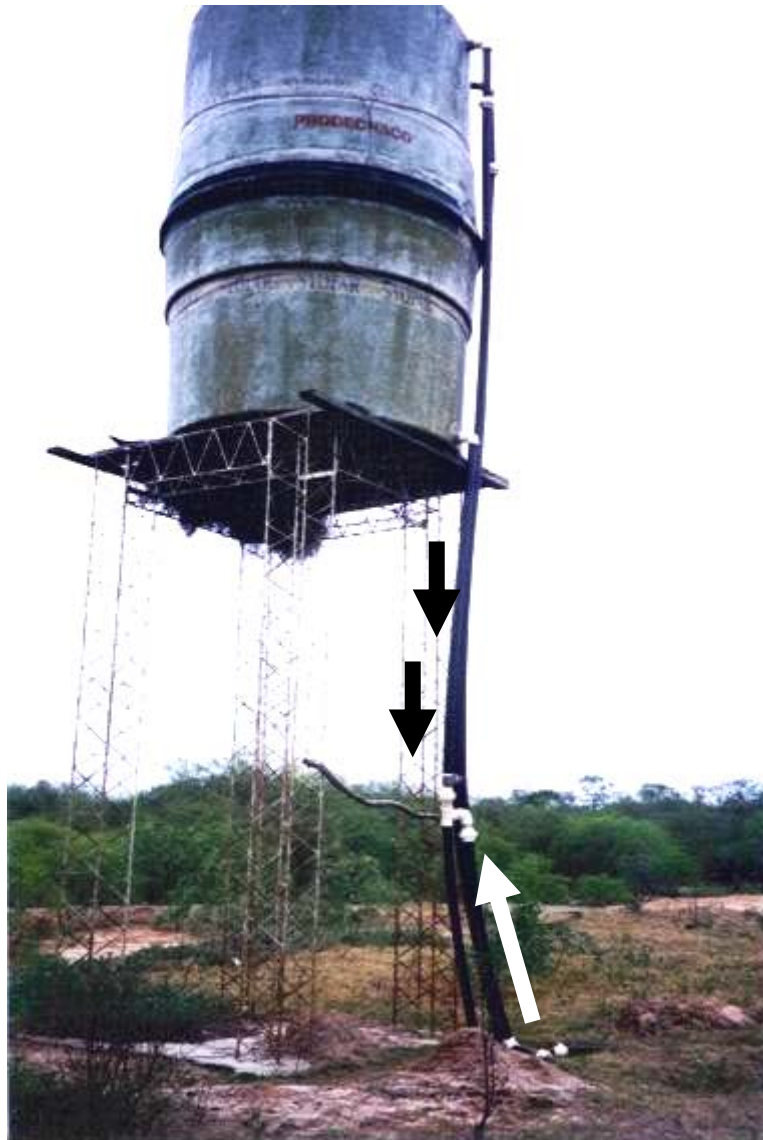
FOTO N° 118 - BASE METÁLICA Y TANQUE DE 10.000 LTS. CON INCLINACIÓN PELIGROSA DE TODA LA BASE INCLUYENDO LA PLATAFORMA DE HORMIGÓN.

GRAN DEFICIENCIA EN LA IMPLANTACIÓN DE ESTE SISTEMA DEBIDO A QUE LA CONEXIÓN DE CAÑERÍA NO REÚNE LOS CRITERIOS DE LA DINÁMICA DE FLUJO, DEBIDO A QUE SE CARGA AGUA POR EL CAÑO DE BAJADA DEL TANQUE (FLECHAS) ESTO FUE CONECTADO ASÍ PORQUE EL MOLINO NO TIENE FUERZA PARA ELEVAR A LA ALTURA DE DEL BORDE SUPERIOR DEL TANQUE.

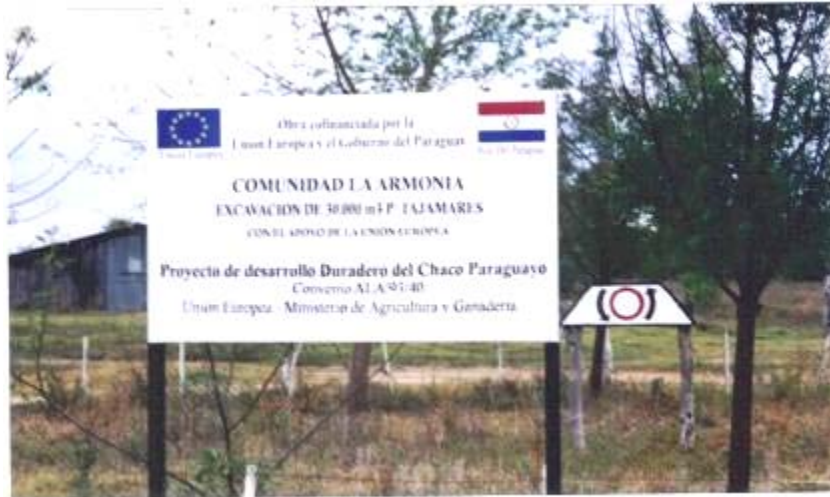
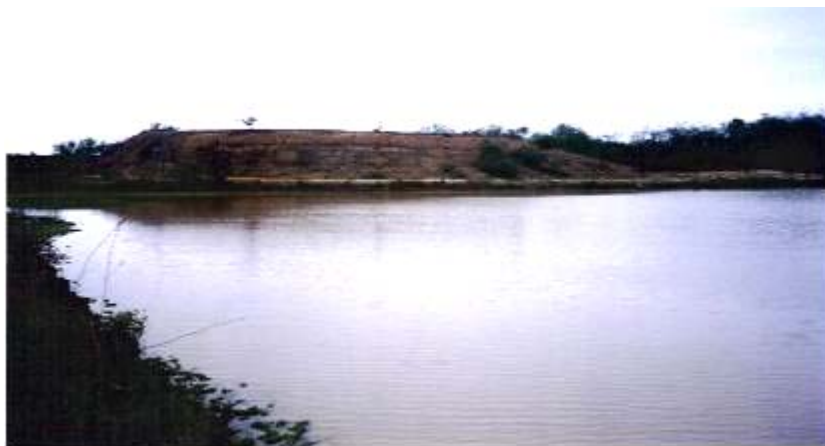
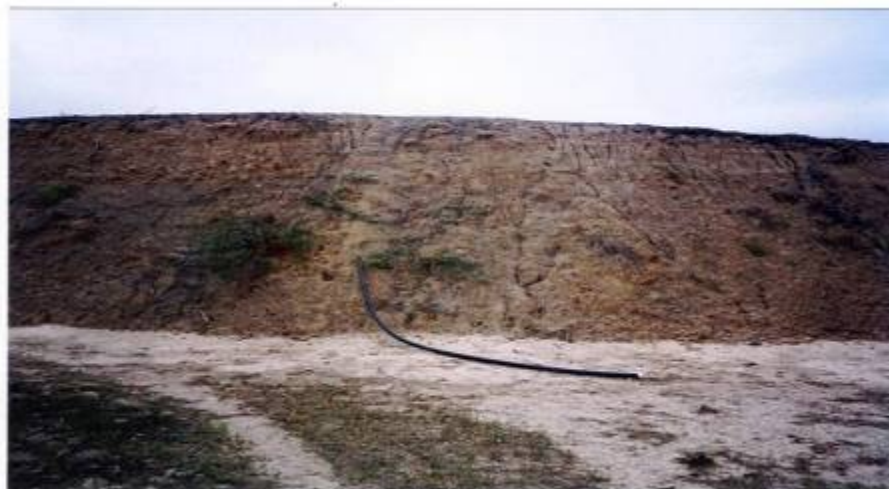
FOTO N° 119, 120 Y 121 - FOTOS DE LETRERO, TAJAMARES Y TANQUE AUSTRALIANO DE COLONIA 3.ARMONÍA. AQUÍ SE REALIZARON MEDICIONES DE TAJAMARES EN TRES COLONIAS 2, 3 Y 5. EN LA COLONIA TRES EXISTE UN TAJAMAR CON DOS DIVISIONES, MIENTRAS QUE EL FISCAL DE OBRAS DISEÑA EN SU PLANO DE MEDICIÓN CON TRES DIVISIONES CUYAS DIMENSIONES Y CALCULO DE CAPACIDAD NO COINCIDEN CON LA AUDITORIA. EXISTE UNA DIFERENCIA TOTAL (DE LA SUMA DE LOS TRES TAJAMARES) DE **4.744,78 M3 MENOS**

PRODECHACO INCUMPLIÓ POR LA NO PROVISIÓN DE LOS MOLINOS PARA ELEVAR AGUA A LOS TANQUES AUSTRALIANOS. DOS DE LOS TRES TANQUES AUSTRALIANOS TENÍAN ACUMULADO AGUA DE LLUVIA, MIENTRAS QUE EL DE LA COLONIA TRES EVIDENCIA FILTRACIÓN. EL TAJAMAR DE LA COLONIA 5 ES AGUA ROJA NO POTABLE.

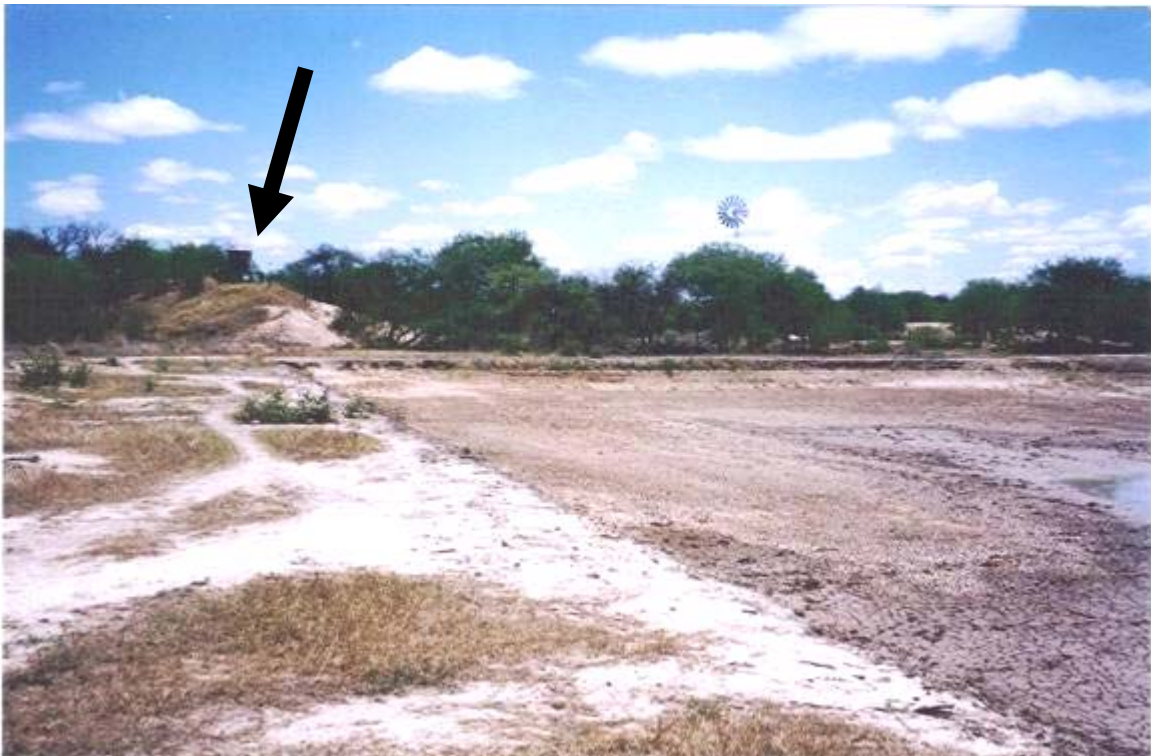
FOTO N° 123 - FOTO DEL SUPUESTO TAJAMAR CONSTRUIDO POR PRODECHACO. SEGÚN MANIFESTACIÓN DEL LÍDER DE LA COMUNIDAD, PERO ESTO NO CONDICE CON LOS GASTOS EXPUESTOS EN EL LIBRO MAYOR, PUES NO FIGURA PARA ESTA COMUNIDAD GASTOS POR TAJAMAR.

AL FONDO SE OBSERVA (FLECHA) EL TANQUE AL CUAL SE HALLA CONECTADA LA CAÑERÍA DE DISTRIBUCIÓN PROVEÍDA POR PRODECHACO CON UNA LONGITUD APROXIMADA DE 2.200 MTS. LLEGANDO HASTA EL PUESTO DE SALUD Y ESCUELA. EL MOLINO QUE SE VE AL FONDO NO FUE PROVEÍDO POR PRODECHACO.

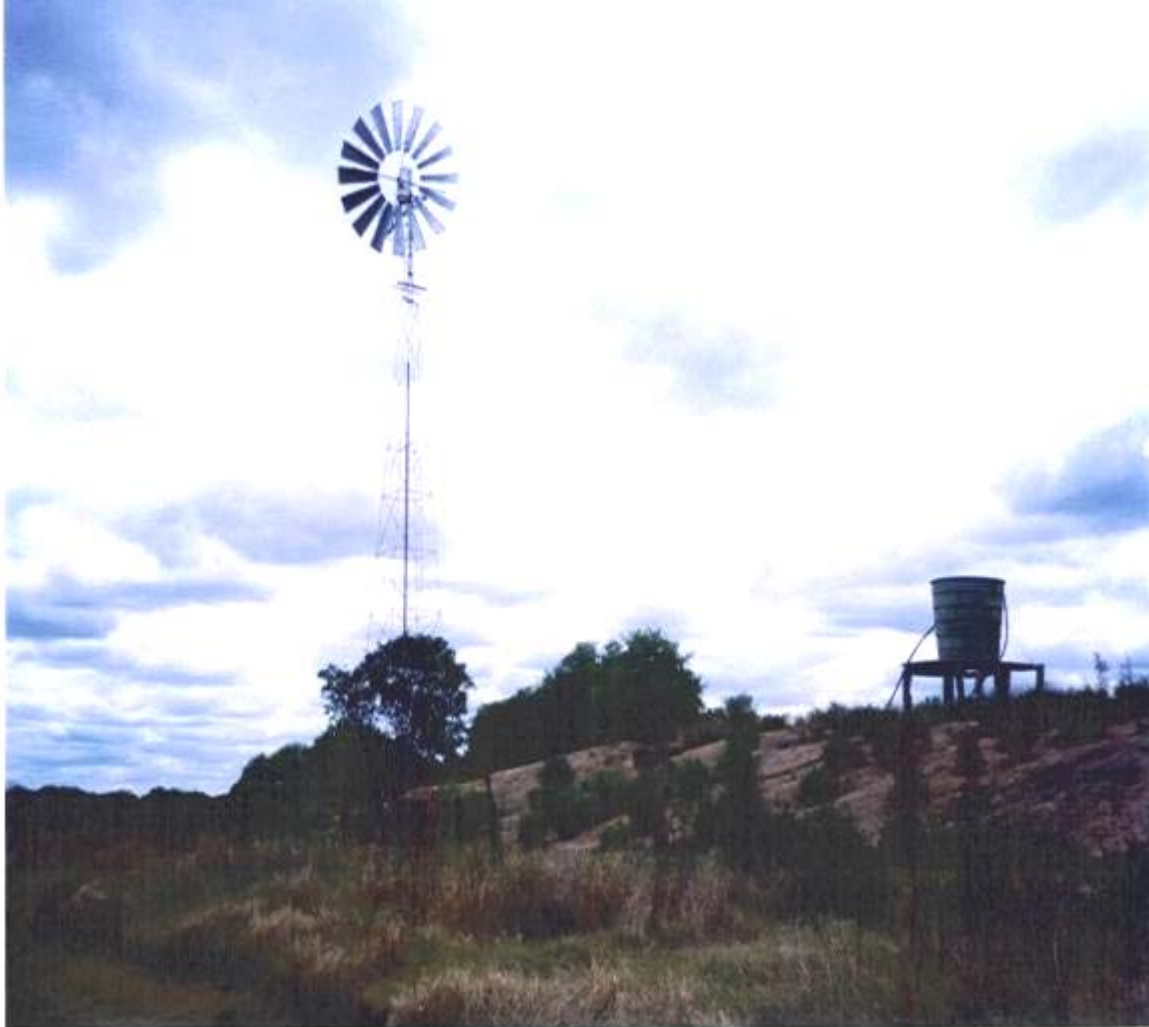
FOTO N° 124 - MOLINO DE VIENTO Y TANQUE PROVEÍDO POR PRODECHACO, CONECTADO A CAÑERÍA QUE VA HASTA LA COMUNIDAD, CON UN EMPLAZAMIENTO APROX. DE 700 MTS. AL MOMENTO DE LA VISITA LA VÁLVULA Y FILTRO DE SUCCIÓN ESTÁN CON DESPERFECTOS, POR LO QUE EL SISTEMA NO SE HALLA FUNCIONANDO..
