INFORME FINAL

INSPECCIÓN TÉCNICA A LA OBRA: MANTENIMIENTO Y REPARACIÓN DE PISTA
(RWY – TWY) DEL AEROPUERTO INTERNACIONAL SILVIO
PETTIROSSI (LPN N° 163/2007)

DIRECCIÓN NACIONAL DE AERONAUTICA
CIVIL (DINAC)

Res. CGR N° 998/09
IT/DINAC/016/09
MAYO/2010

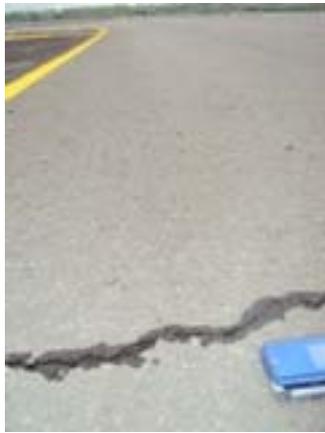
Se aprecian fisuras en sectores en que se ejecutó "carpetas". Ver **foto Nº 1** al **5**.

Fisura Intersección Charlie.

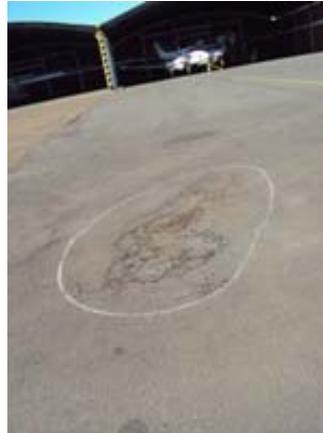
Fisuras y "Piel de cocodrilo". Hangar Presidencial

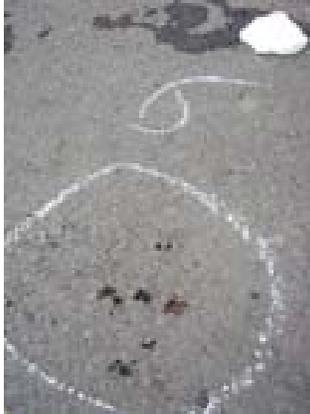
Disgregación de piedra triturada.
Intersección Charlie.

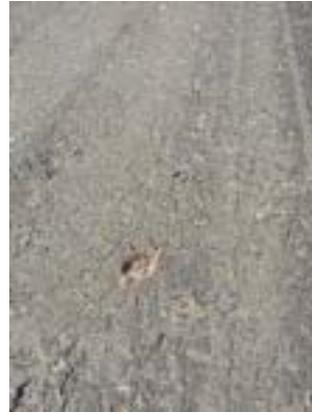
Disgregación de piedra triturada. Pista
principal.

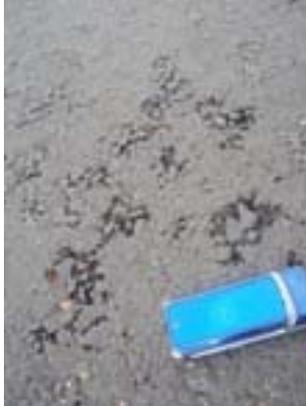
Textura no uniforme. Intersección Charlie.

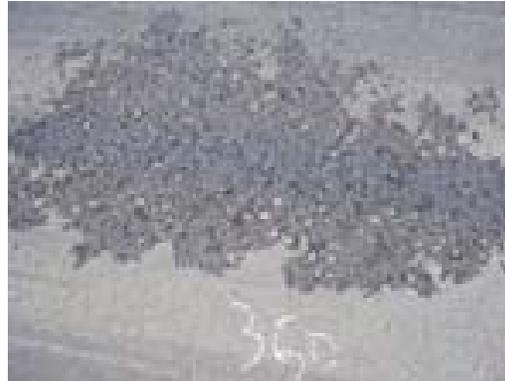
Textura no uniforme. Pista principal

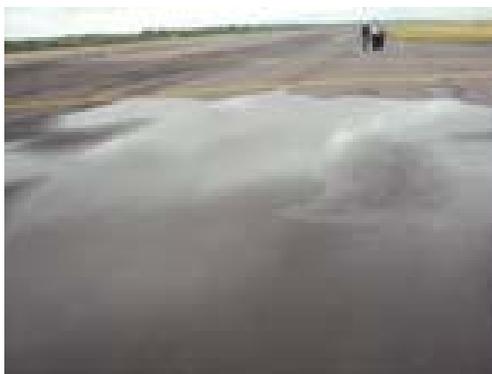
Existen sectores en los que se acumula agua por falta de pendiente adecuada. Ver **foto 15 al 18**.

Acumulación de agua. Intersección Charlie.

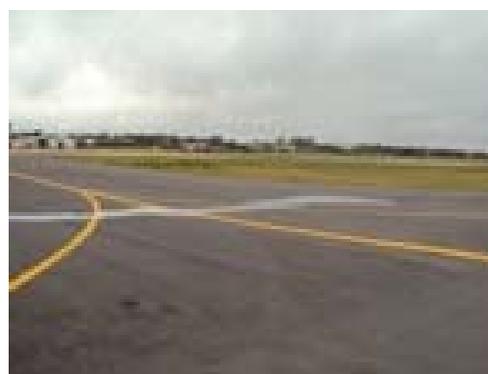
Acumulación de agua. Acceso Charlie.

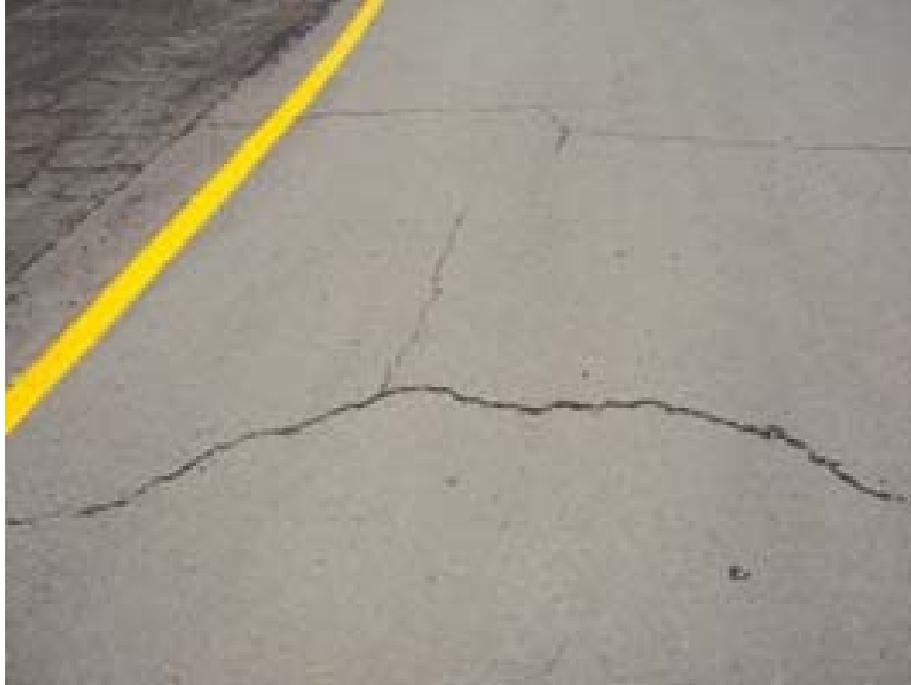
FOTO N° 1. Fisuras Intersección Charlie.

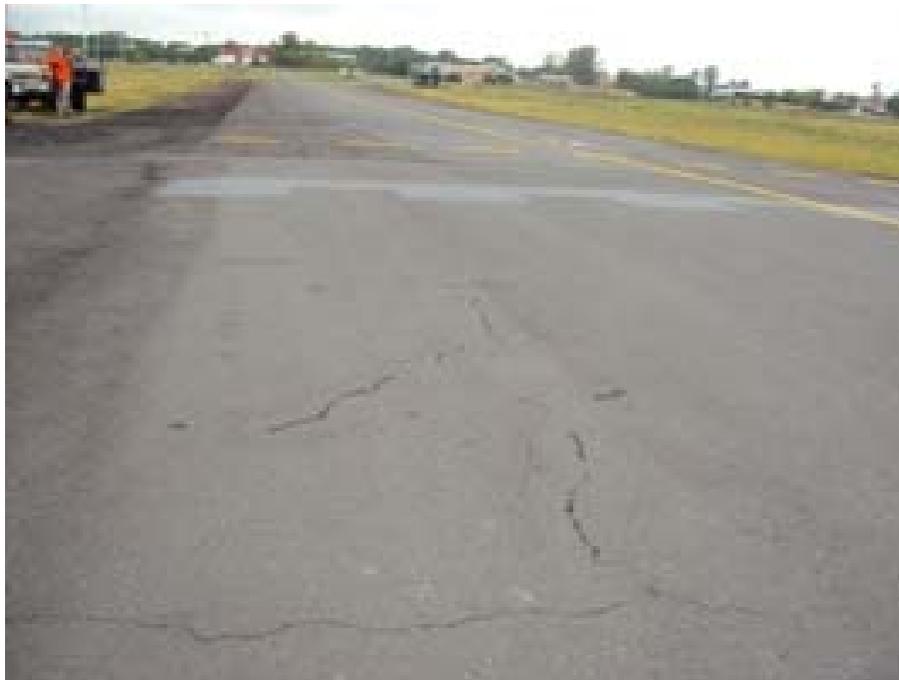
FOTO N° 2. Fisuras. Rosa de los vientos.

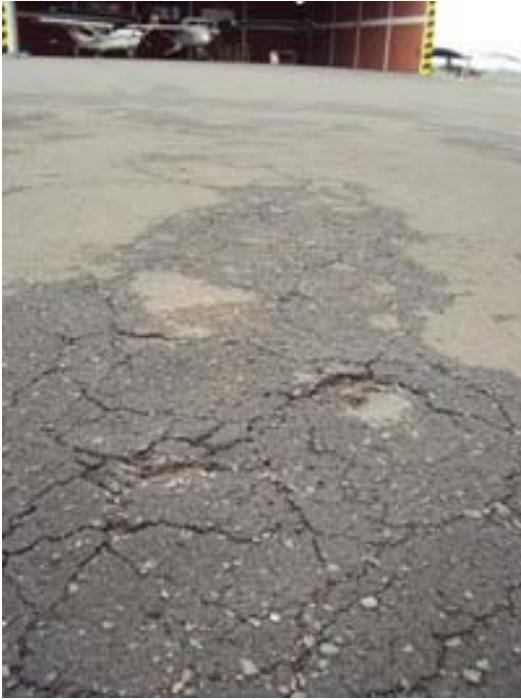
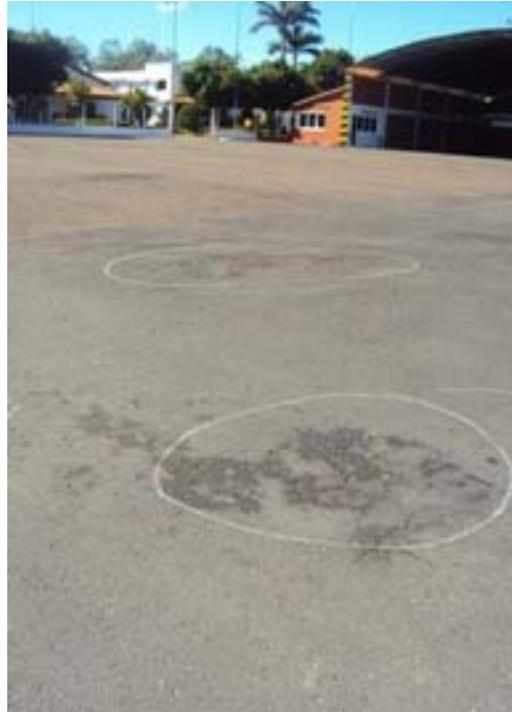
La falla observada en la "Foto 3" (piel de cocodrilo), incluida en la Comunicación de Observaciones **corresponde a la obra Inspeccionada**, según la verificación in situ realizada el 09-febr-2010 y según el "plano proveído con coordenadas". En el presente informe se incluye en dicha fotografía, otra imagen, tomada en la mencionada verificación, en la que se observa que la falla está en la "carpeta nueva". Cabe señalar que los planos mencionados por la fiscalización no corresponden a la realidad.

FOTO N° 3.
Falla "piel de cocodrilo" en Hangar Presidencial . La foto de la derecha fue tomada el 09-02-2010.

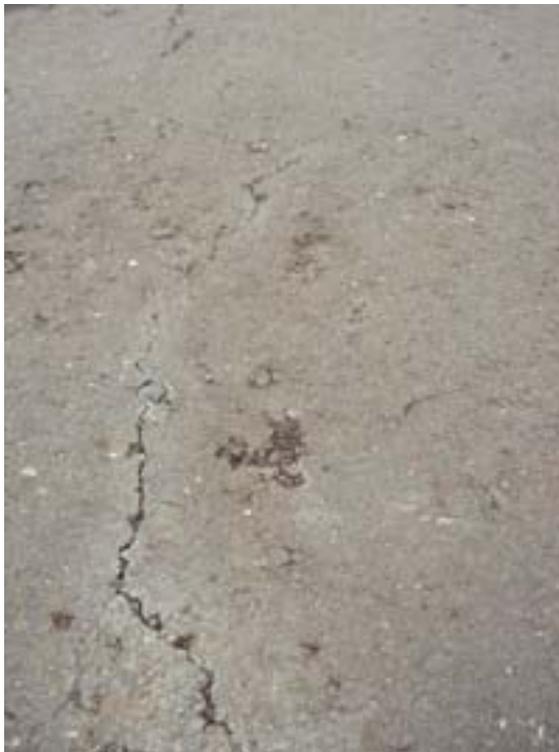
FOTO N° 4.
Fisura. Hangar Presidencial.

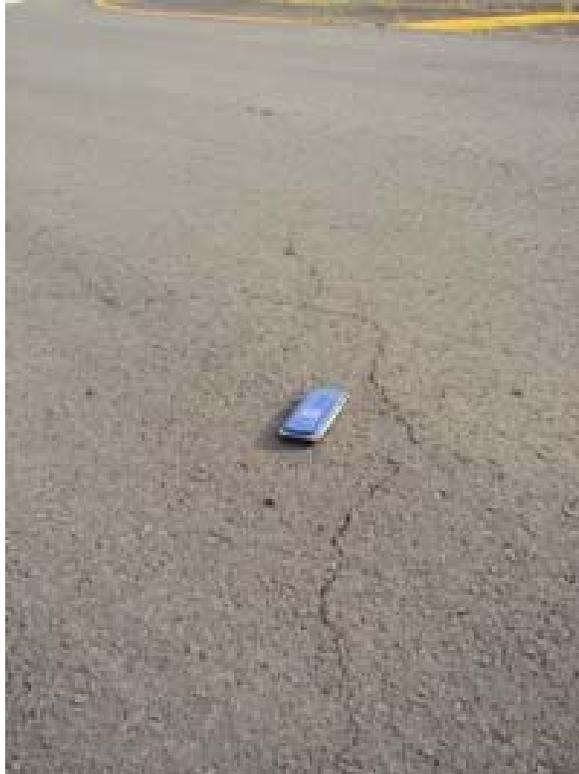
FOTO N° 5.
Fisura en intersección
alfa.

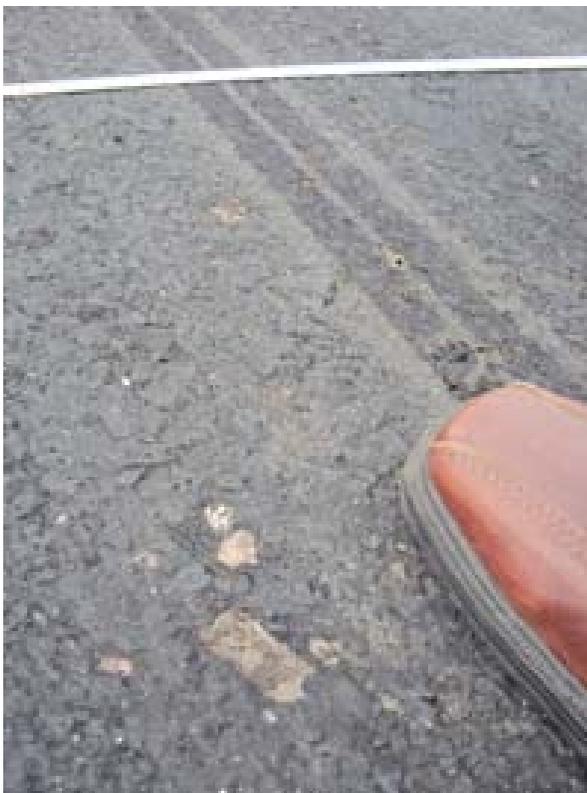
FOTO N° 6.
Disgregación de
piedra triturada en
Pista principal.

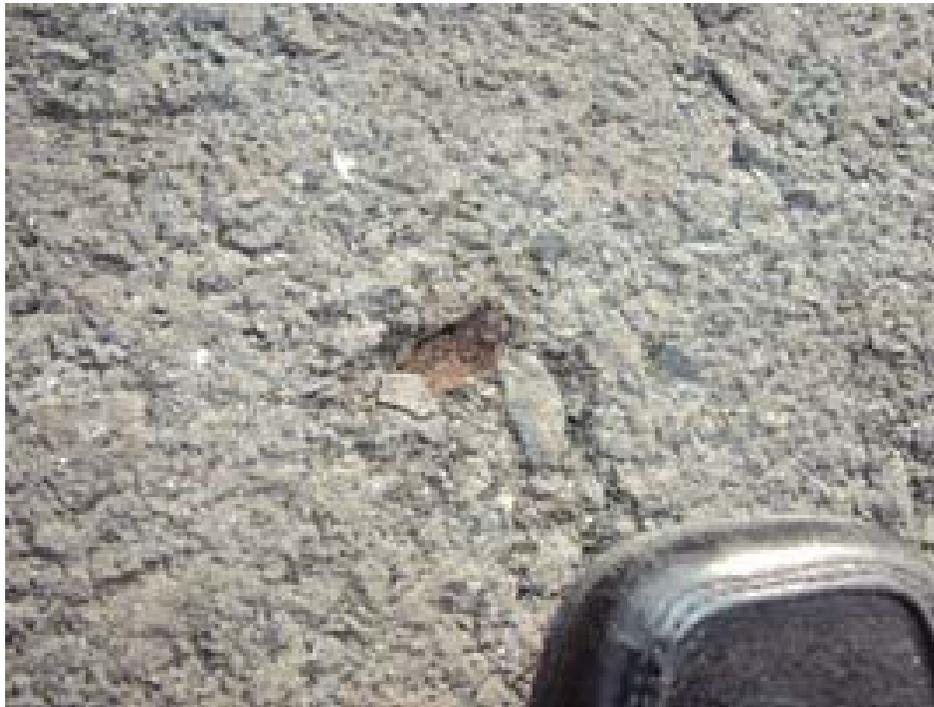
FOTO N° 7. Piedra triturada disgregada. Intersección Alfa.

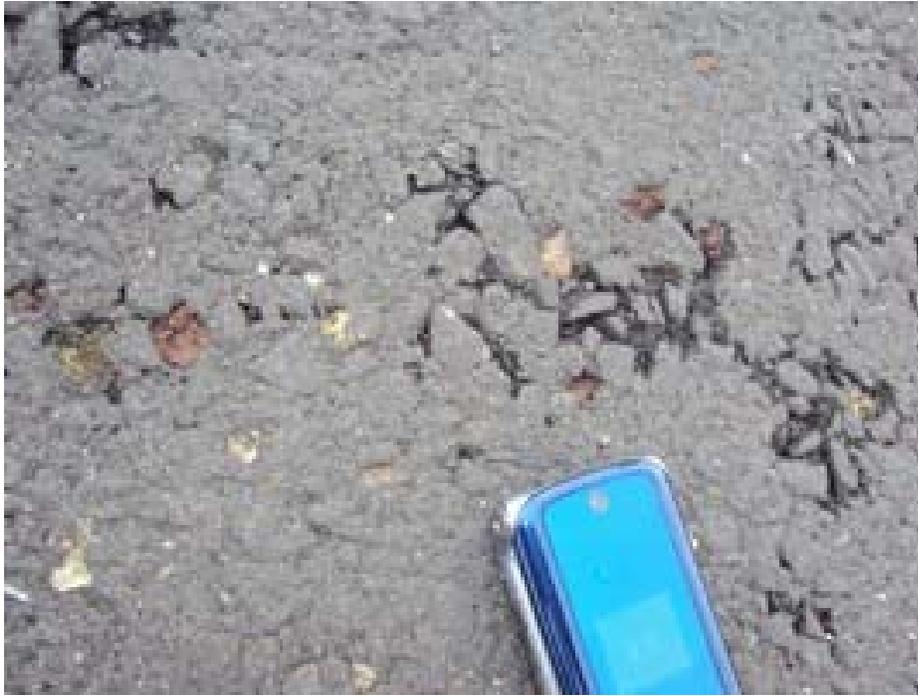
FOTO N° 8. Piedras disgregadas en Intersección Charlie.

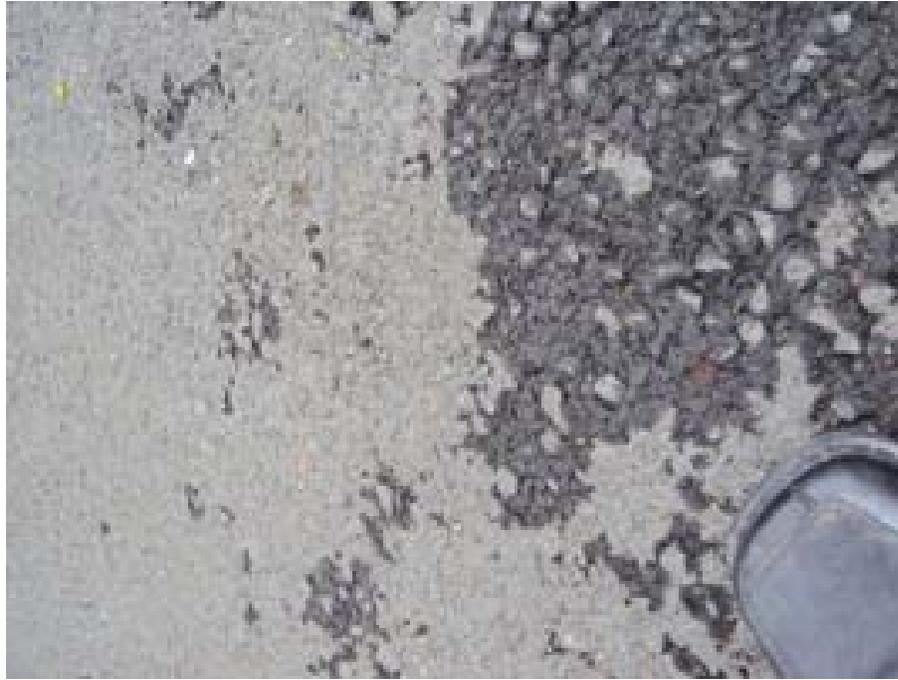
FOTO N° 9. Piedras disgregadas en Rosa de los Vientos. Rugosidad no uniforme.

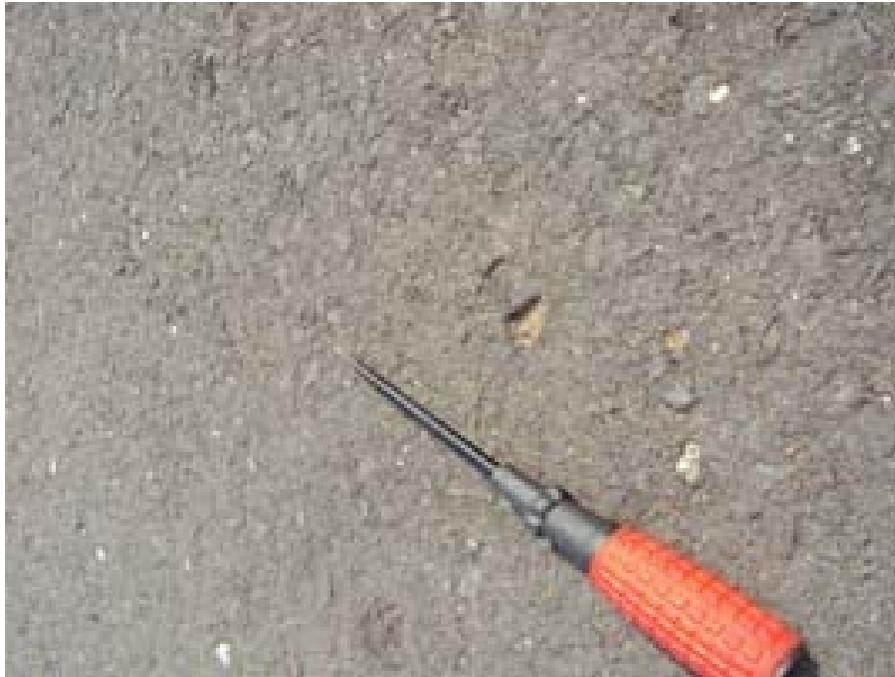
FOTO N° 10. Piedras disgregadas en Intersección Delta.

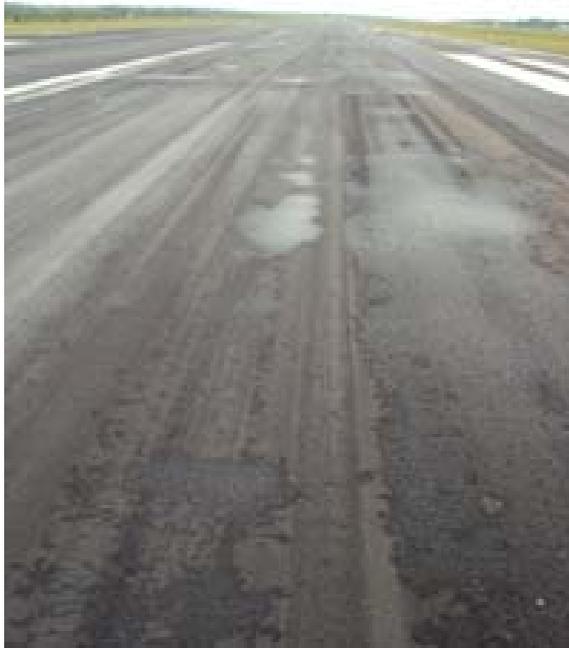
FOTO N° 11.
Superficie con textura no uniforme en pista principal. En la parte de textura más "abierta" se acumula agua. Pista principal.

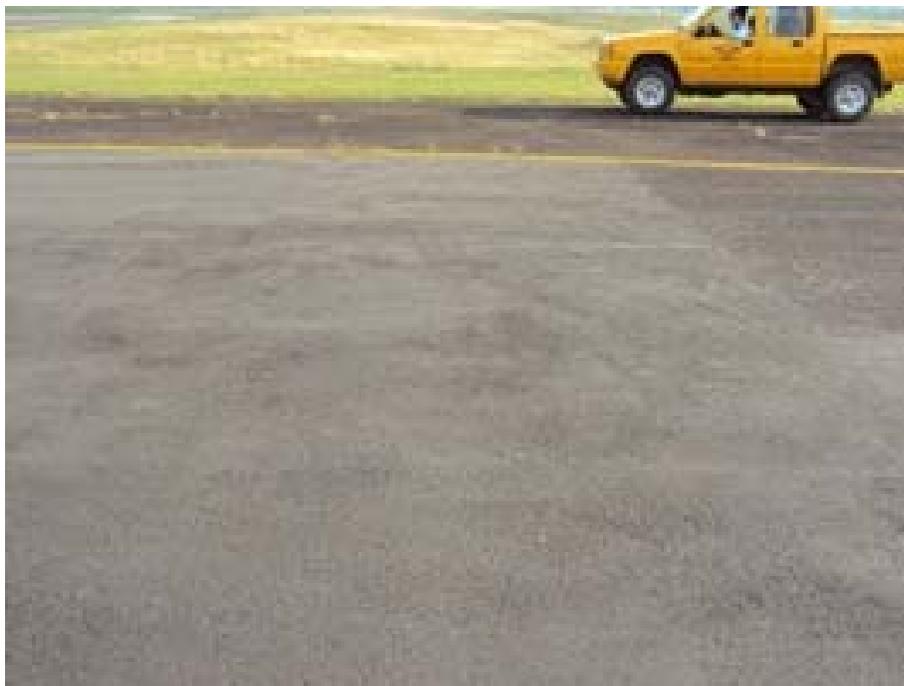
FOTO N° 12. Textura no uniforme. Intersección Alfa.

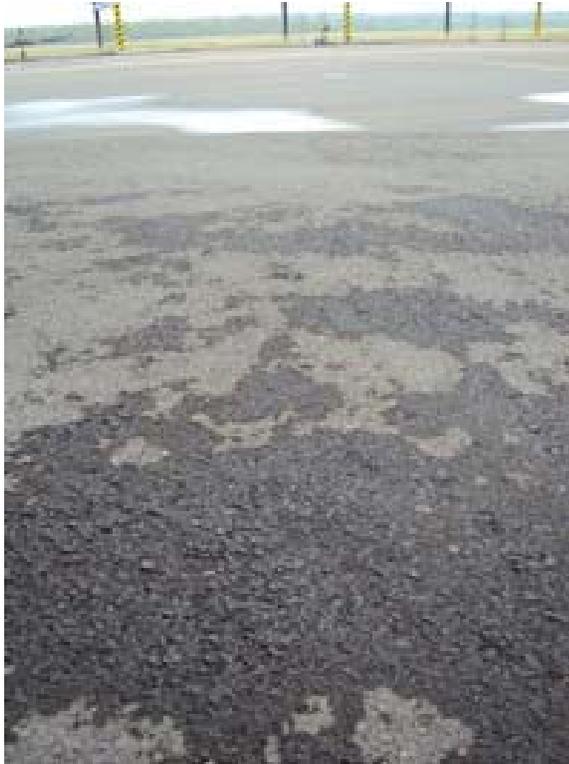
FOTO N° 13.
Textura no uniforme.
Hangar Presidencial.

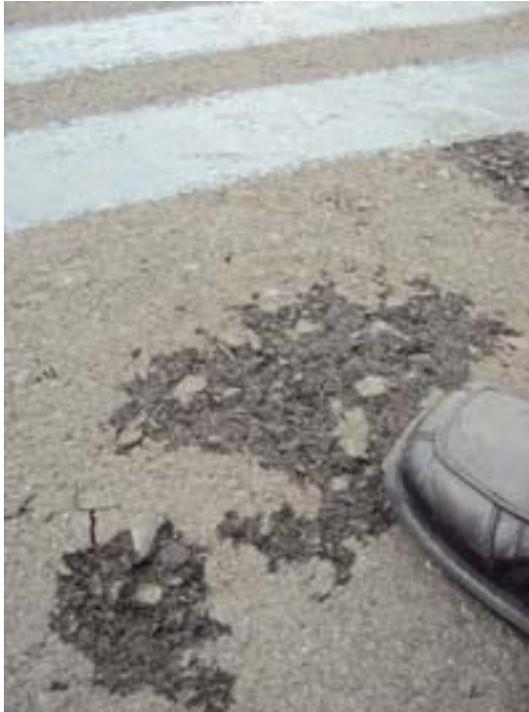
FOTO N° 14.
Textura no uniforme.
Pista principal.

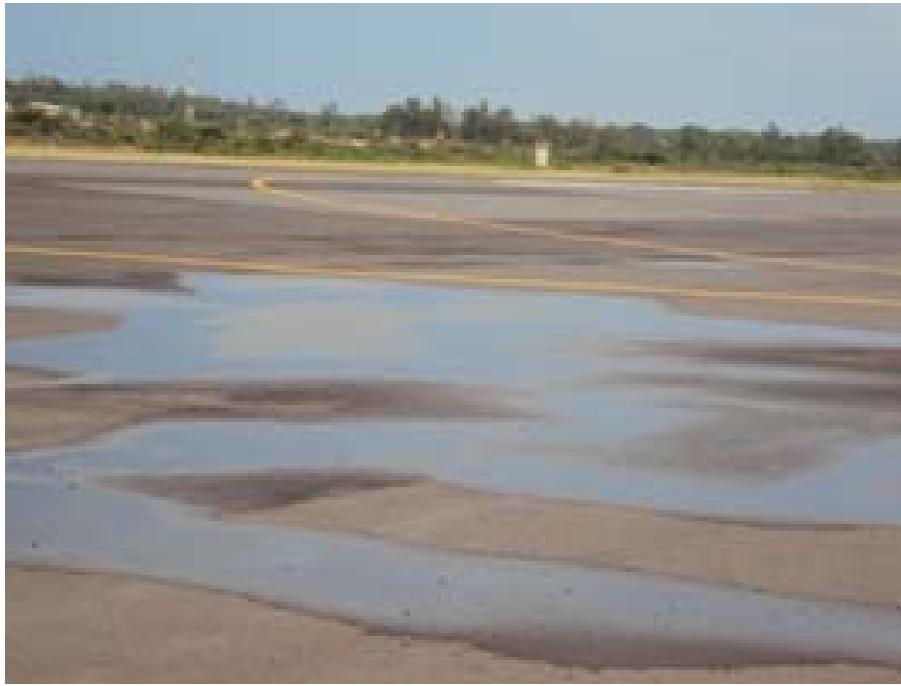
FOTO N° 15. Acumulación de agua. Intersección Charlie.

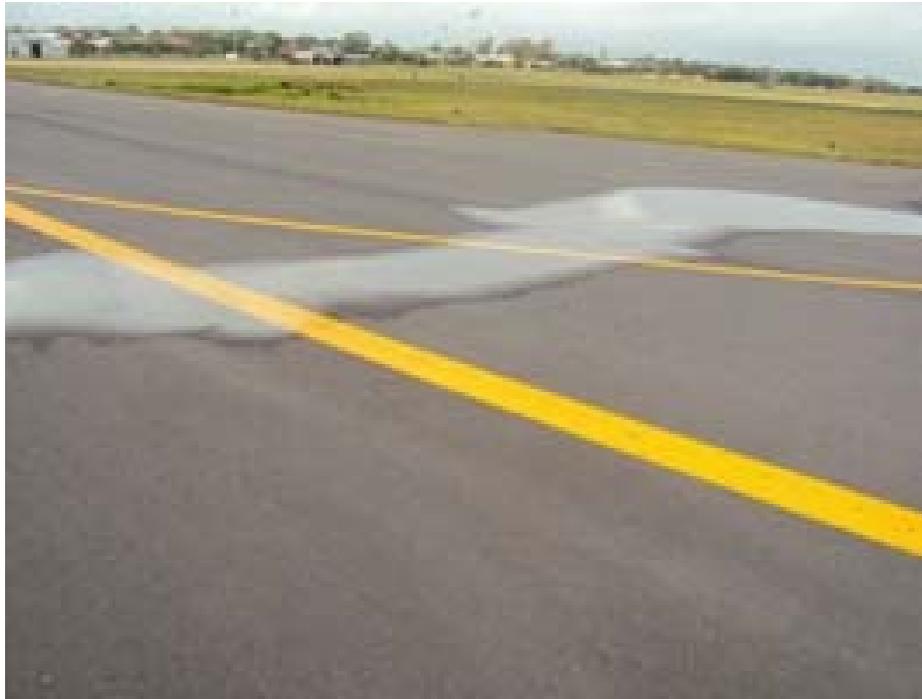
FOTO N° 16. Acumulación de agua. Acceso Charlie.

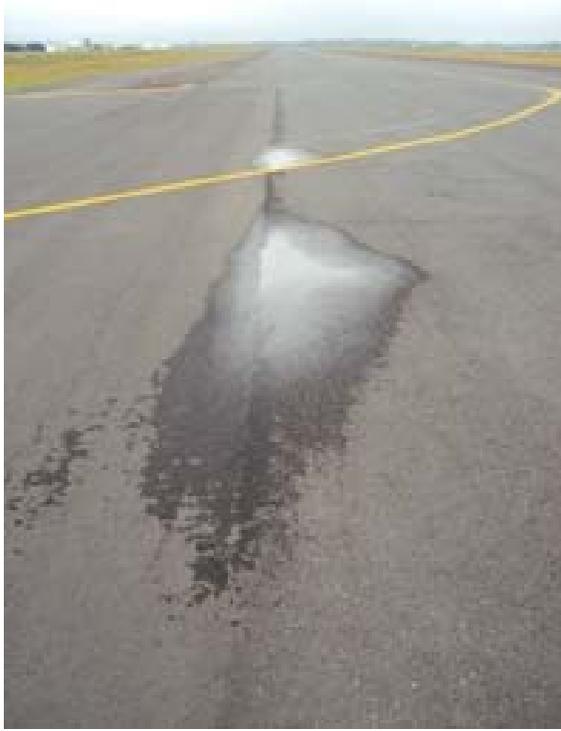
FOTO N° 17.
Acumulación de agua.
Rosa de los vientos.

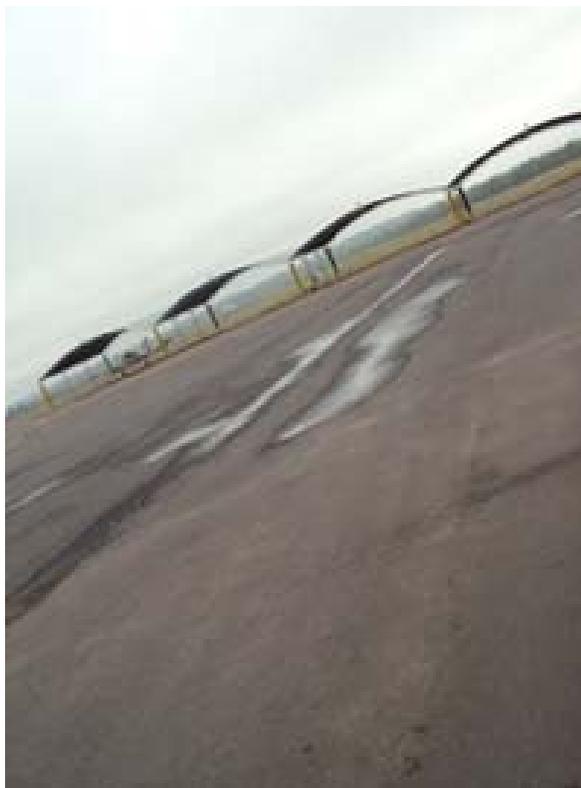
FOTO N° 18.
Acumulación de
Agua. Hangar
Presidencial.
