RES. CGR Nº 103/15

UNIVERSIDAD NACIONAL DE ITAPÚA (UNI)

**CGR – DGCOP – IT/UNI/03/16
JUNIO/2016**

Obra 1: LCO Nº 04/2014: "Construcción del Bloque 4 Humanidades - Add Referéndum".

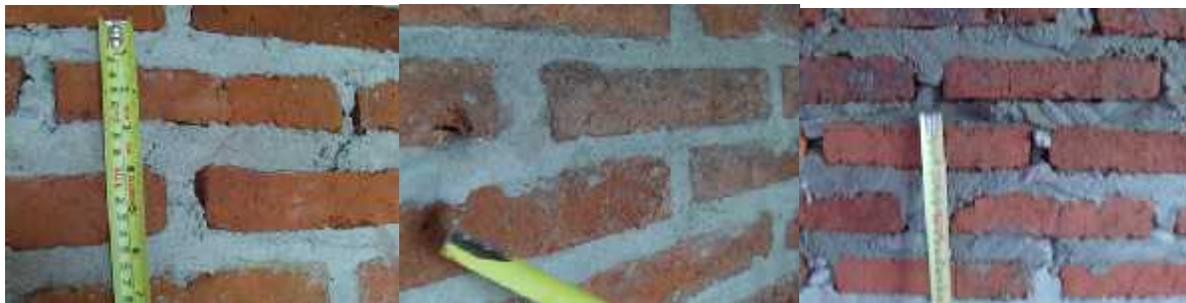
En las mamposterías de ladrillos comunes, se verifican lechos de mortero (asiento de ladrillos) de espesor igual a un ladrillo (3 a 4 cm), superiores a los 1,5 cm recomendables.

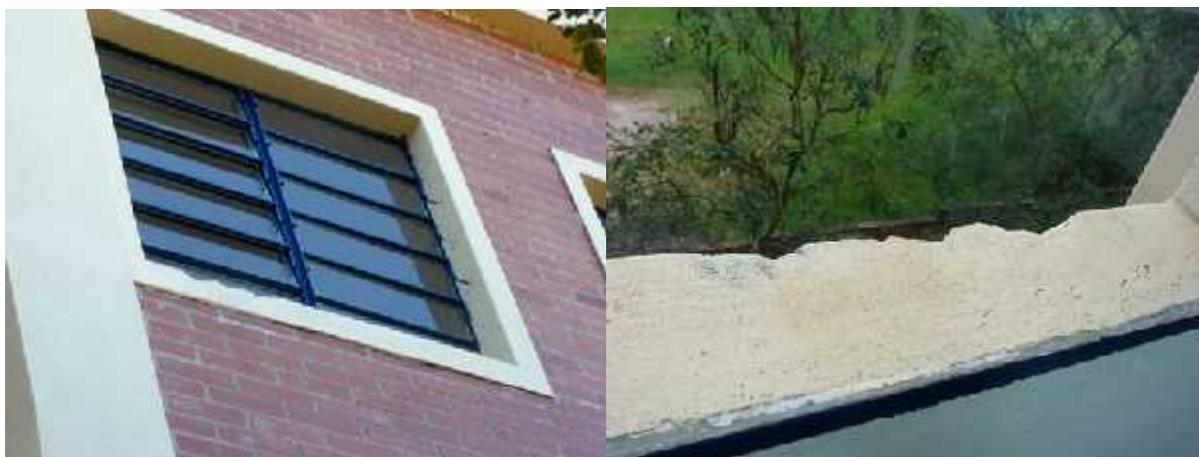
Se observa una deficiente terminación del revoque en las mochetas.

Foto 4y5: deficiente revoque de mochetas (27-nov-15).

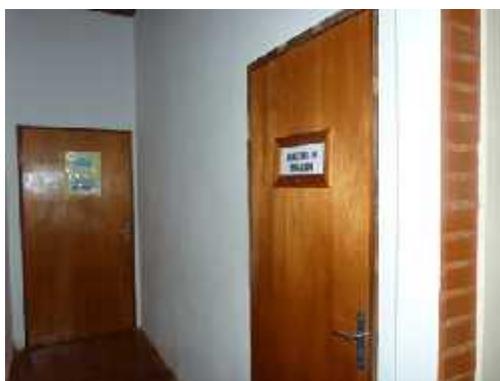
La puerta del aula 14, no cuenta con visor de material transparente próximo al herraje de accionamiento, ni protección en la parte inferior. Todo ello sin respetar la norma PNA 45 001 10 ACCESIBILIDAD DE LAS PERSONAS AL MEDIO FÍSICO.

Foto6: puertas de aula14, sin protección ni visor.

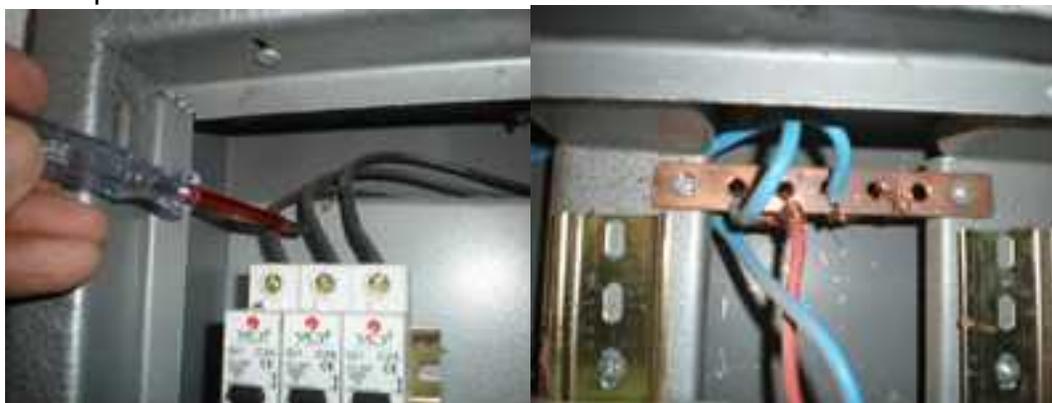
Los conductores no cumplen con los colores establecidos para su identificación. Para el neutro, se utilizó rojo y azul, debiendo ser negro. Para las fases, se utilizó el negro, que corresponde al neutro.

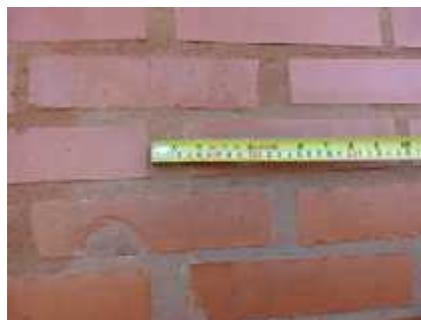
Foto11: juntas de espesor superior a 1,5 cm. Ladrillo roto.

Según el MANUAL DEL MAESTRO CONSTRUCTOR: "El espesor del mortero en las juntas verticales debe ser en promedio de 1.5 cm y en las juntas horizontales de 1.0 a 1.5 cm".

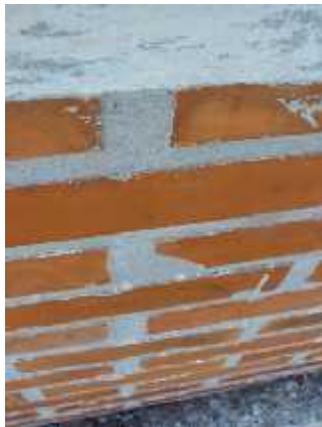
Foto14: juntas de espesor superior a 1,5 cm. Ladrillo roto.

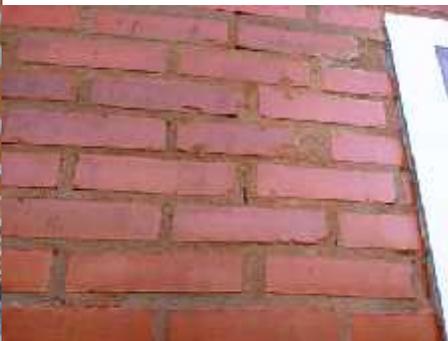
Foto15: juntas sin rellenar adecuadamente. Ladrillos manchados.

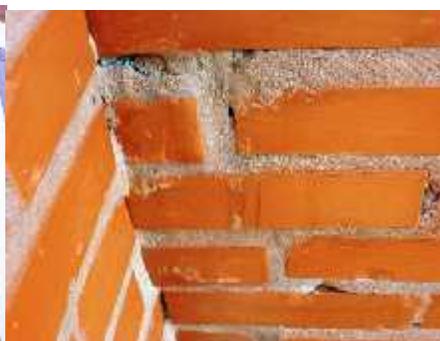
Foto16: juntas sin rellenar adecuadamente. Deficiente terminación

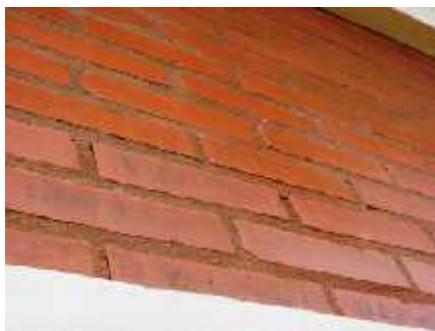
Foto17: juntas sin rellenar adecuadamente. Ladrillos manchados (27-nov-15).

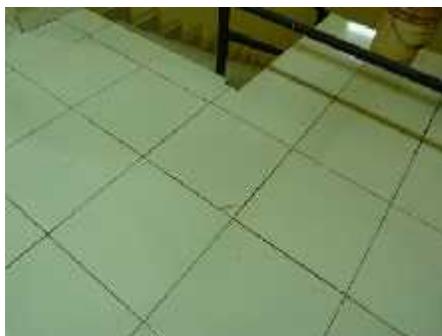
Foto20: baldosa rota (27-nov-15)

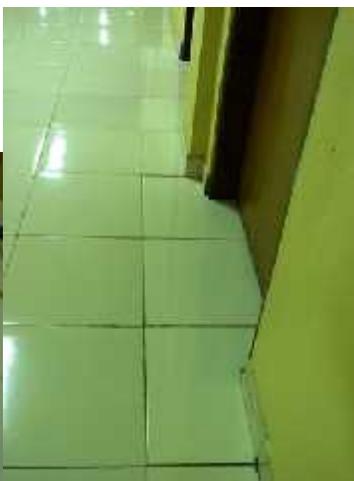
Foto 21: baldosas de distintas tonalidades (27-nov-15).

El Arq. Jaime Nisnovich en su libro "Manual Práctico de Construcción", sobre la calidad de las baldosas dice: "*Deben tener la calidad y el color elegidos*" ... "*si viene de partidas numeradas, ver que todas vengan de la misma partida*".

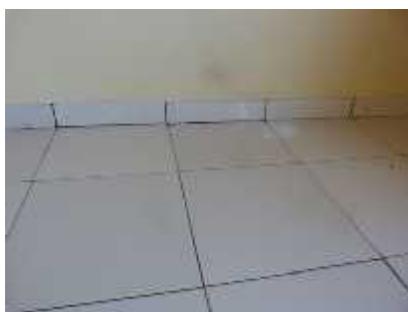
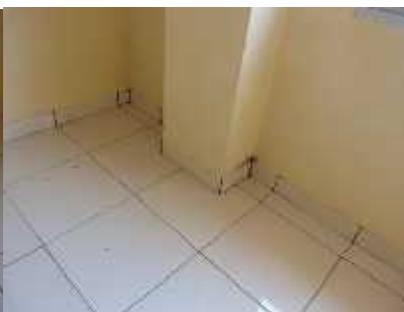
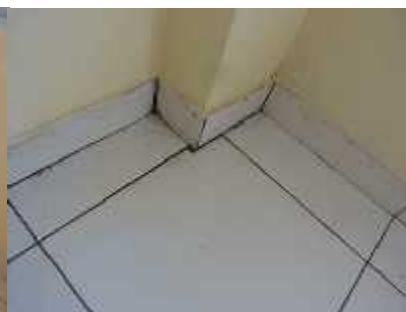
Foto 22,23y24: rendijas con deficiente terminación. 2do. piso

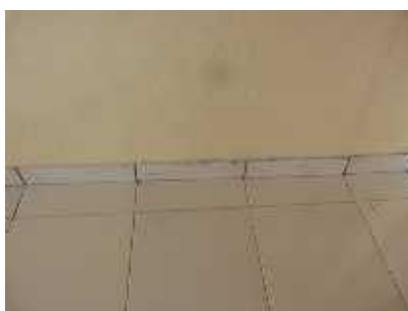
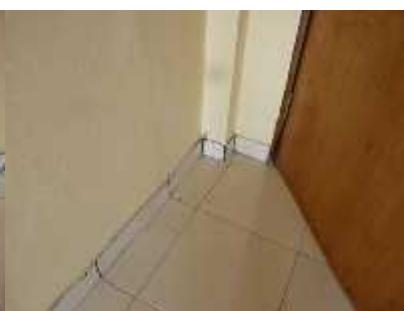
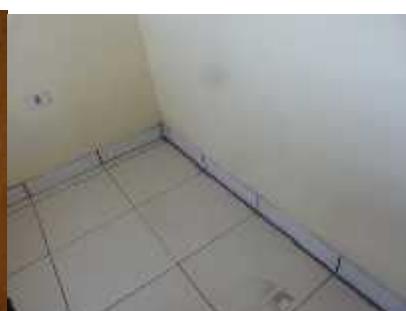
Foto 25, 26y27: rendijas con deficiente terminación. 2do. piso

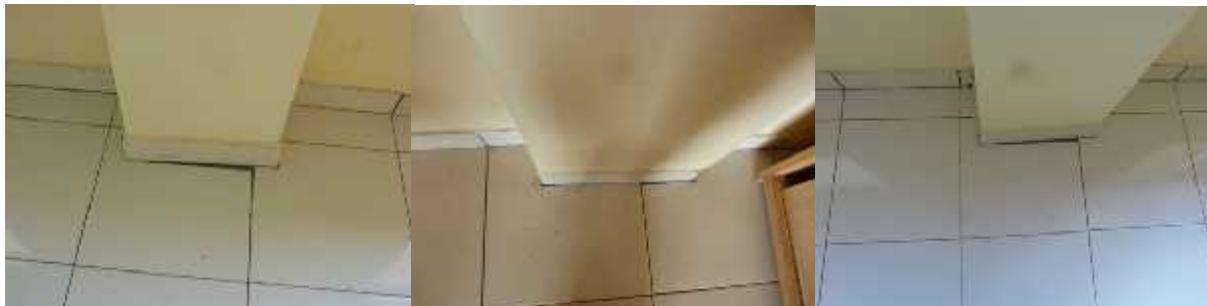
Foto 28, 29y30: cortes deficientes. 2do. Piso.

Como dato referencial, podemos citar lo que establecen las especificaciones técnicas para recubrimientos: *“Las superficies revestidas deberán resultar perfectamente planas y uniformes, guardando las alineaciones de las juntas, cuando fuera necesario, el corte será ejecutado con toda la limpieza y exactitud”.*

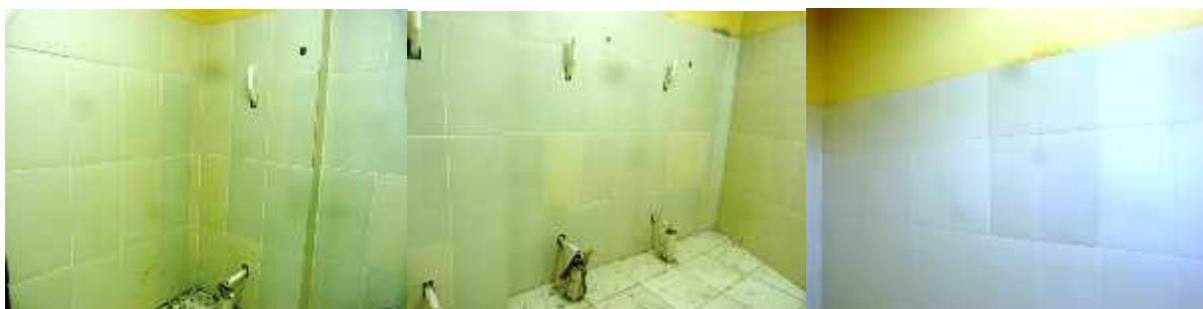
Se presenta con piezas de distintas tonalidades.

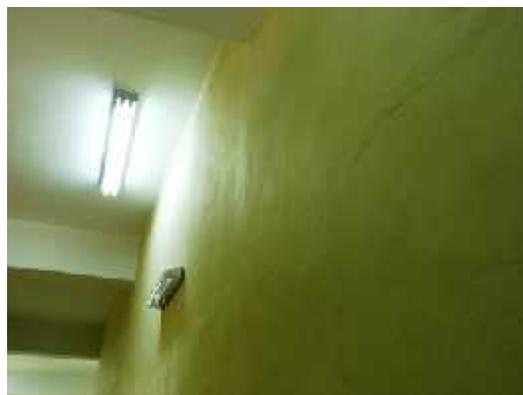
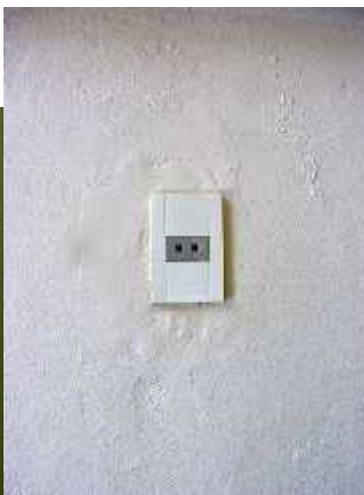
Foto 37y38: Revoque con superficie irregular. 1er. Piso

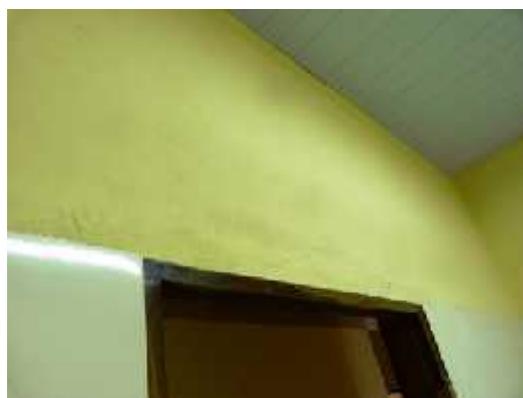
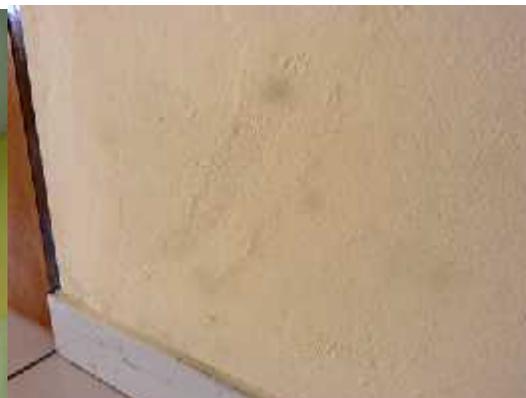
Foto 39y40: revoque con superficie irregular. 2do. Piso.

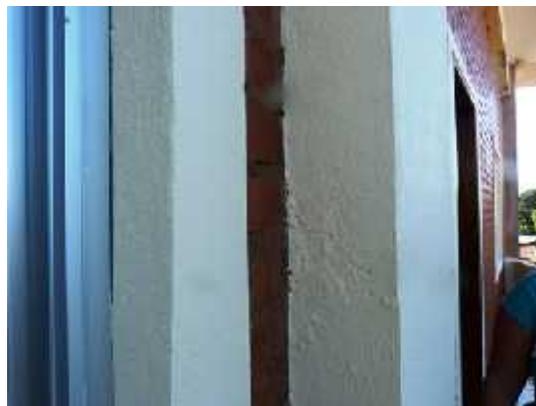
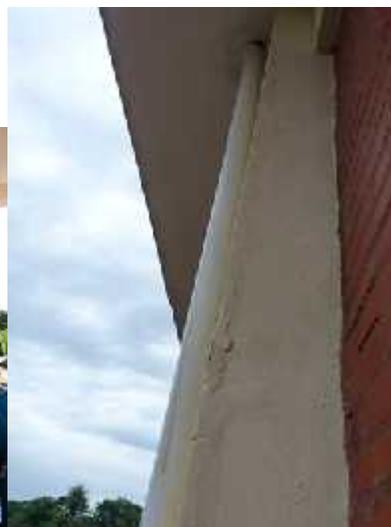
Foto 41y42: Revoque exterior con superficie irregular (27-nov-15).

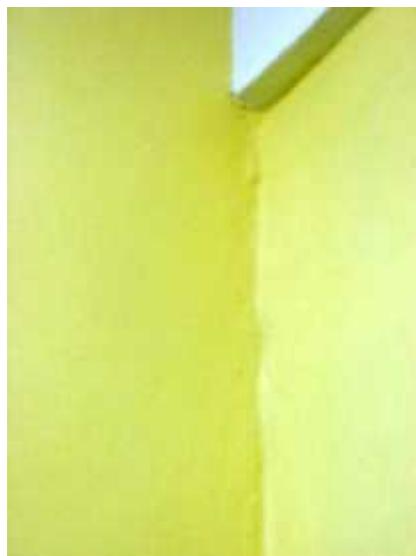
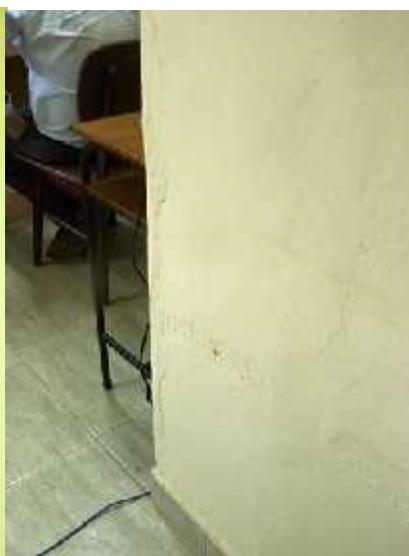
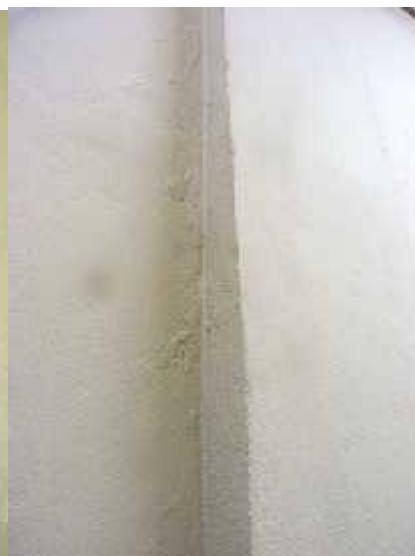
Foto 43,44y45: aristas irregulares. 1er. Piso.

"Los revoques no deberán presentar superficies alabeadas ni fuera de plomo, rebarbas u otros defectos cualesquiera, tendrá aristas rectas.

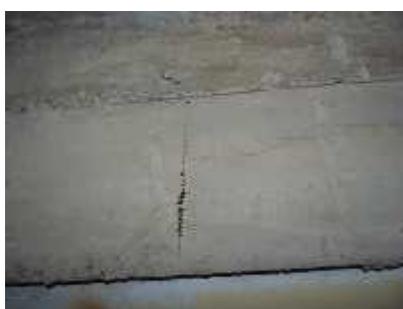
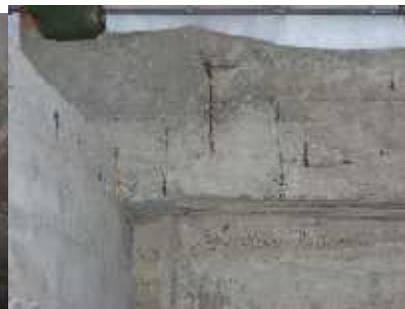
Foto 49,50y51: armaduras expuestas por deficiente recubrimiento. Canalones ala sur (27-nov-15).

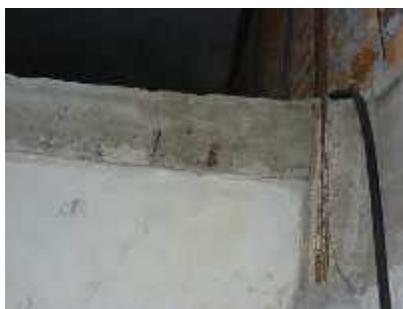
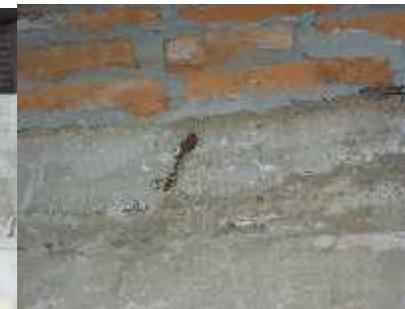
Foto 52,53y54: armaduras expuestas por deficiente recubrimiento. Pórticos ala sur.

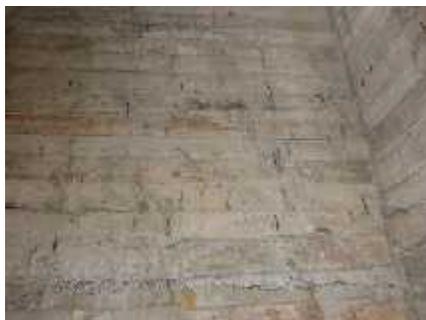
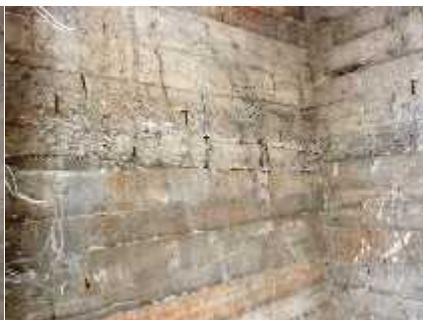
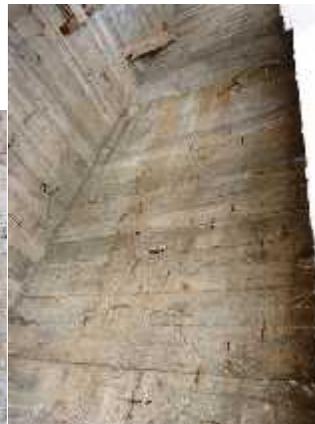
Foto 55,56y57: armaduras expuestas por deficiente recubrimiento. Caja de ascensores.

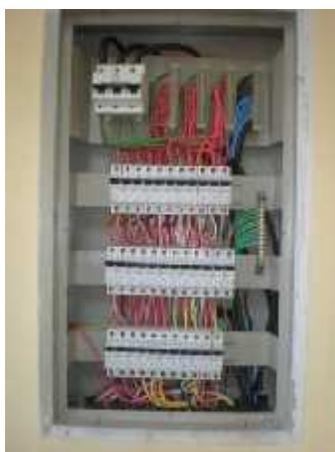
En todos los tableros el conductor de color que corresponde a tierra y neutro es utilizado como fases en los circuitos de salida del tablero como también para alimentación de luces.

Foto 58: conductores de fases de color verde y amarillo.

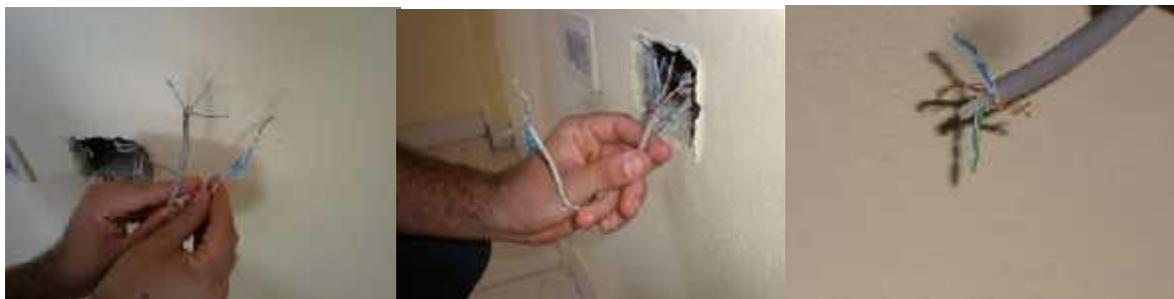
En el certificado figura que fueron instalados cables de teléfono de 1 y de 3 pares, pero en la verificación solo se constató cables para teléfono de 2 pares y cable UTP para red.

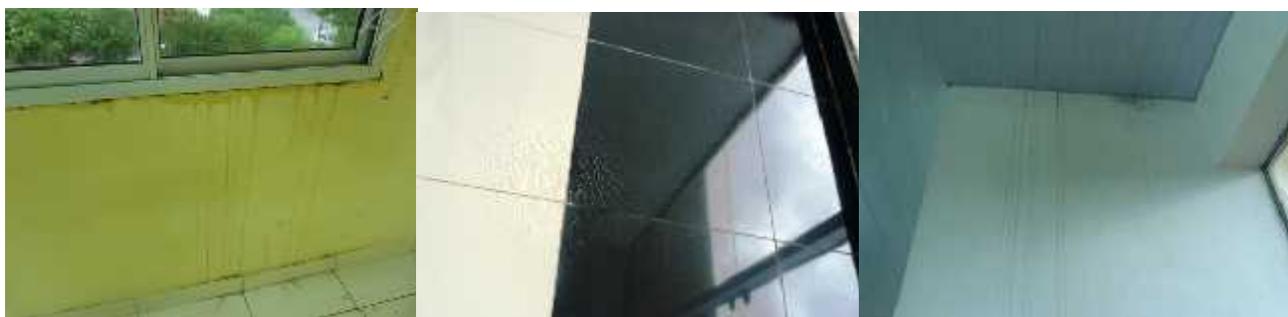
Foto 62: filtración de agua en ventana (27-nov-15).

Foto 63 y 64: filtración de agua por el techo (27-nov-15).

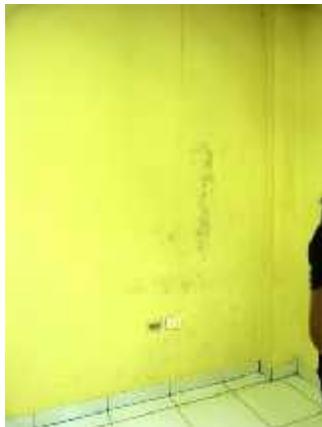
Foto 65: humedad en muro por filtración (27-nov-15).

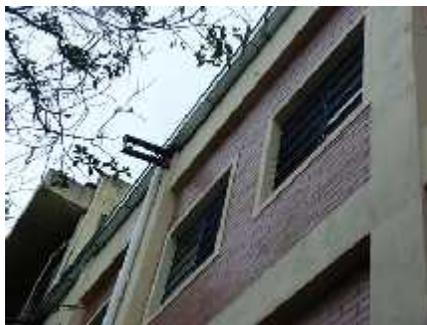
El 27-nov-15, se constató que la UNI realizó las correcciones correspondientes.

Foto 1: alero corregido.

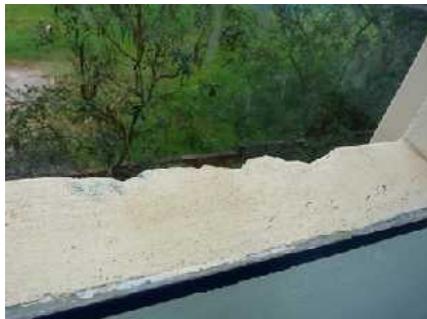
El 27-nov-15 se verificó nuevamente la deficiencia observada.

Foto 2: deficiente terminación de mocheta (27-nov-15).

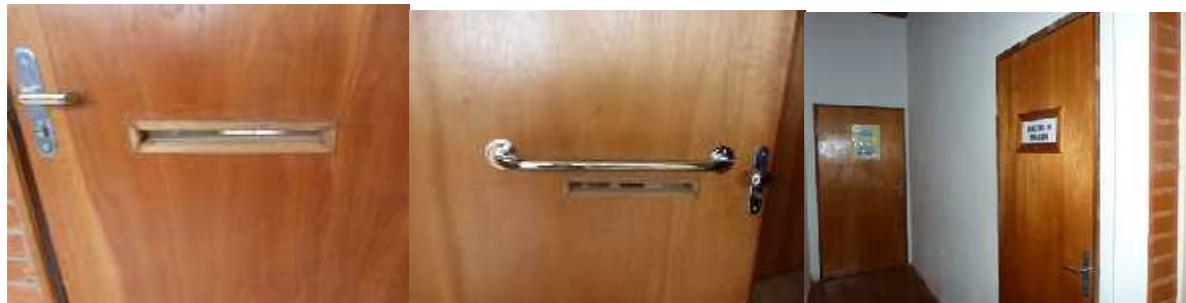
Las puertas de las aulas del edificio nuevo y del sanitario fueron adecuadas a lo requerido por la norma PNA 45 001 10 ACCESIBILIDAD DE LAS PERSONAS AL MEDIO FÍSICO. En cambio, la puerta del aula 14 (ítem 8.2), aún no cuenta con visor transparente ni con protección en el borde inferior.

En vista que la adecuación fue parcial, la observación continúa vigente.

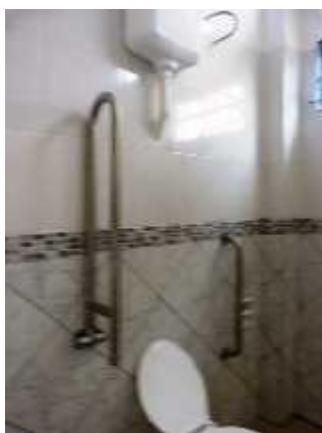
El 27-nov-15, se constató la instalación de las barras de caños metálicos.

Foto 6: barras de caños metálicos instalados (27-nov-15).

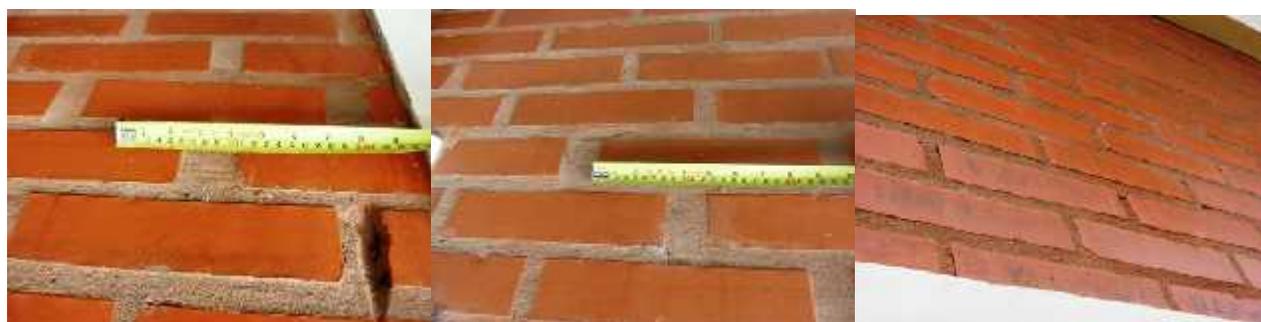
Lo que el Equipo auditor cuestiona es el excesivo espesor del mortero, que en varios sectores sobrepasa los 1,5 cm recomendables tanto horizontal como verticalmente. Los ladrillos continúan manchados. Sobre los demás aspectos del ítem, la UNI no emite descargo.

Foto 7 y 8: juntas de espesor mayor a 3,5 cm (27-nov-15).

Foto 9: ladrillos manchados (27-nov-15).

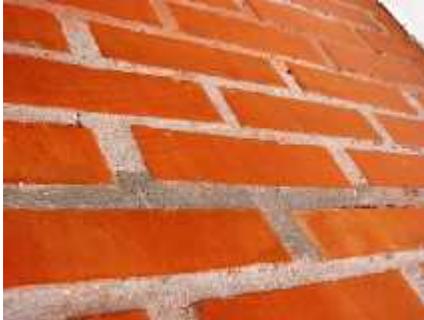
Foto 10: deficiente relleno de junta (27-nov-15).

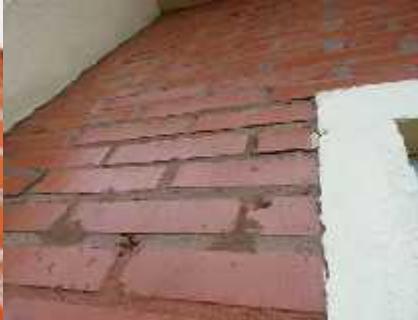
Foto 11: deficiente relleno de junta (27-nov-15).

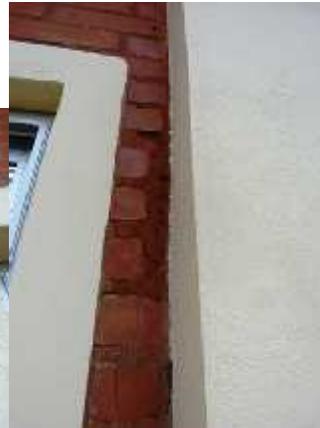
Foto 12: deficiente terminación (27-nov-15).

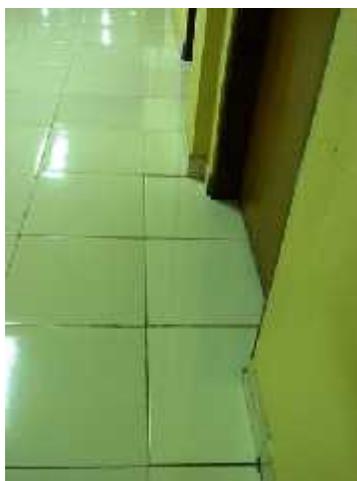
Foto 13: baldosas de distintas tonalidades (27-nov-15).

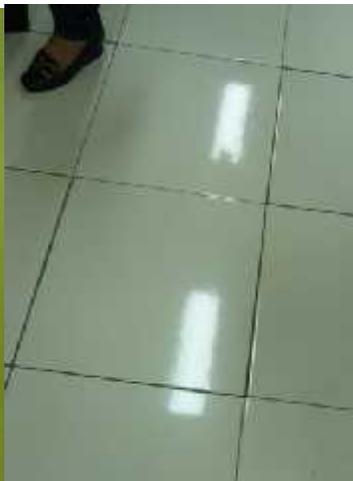
Foto 14: rendijas con terminación deficiente (27-nov-15).

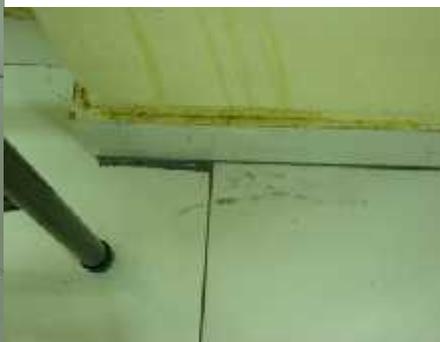
Foto 15: corte desprolijo (27-nov-15).

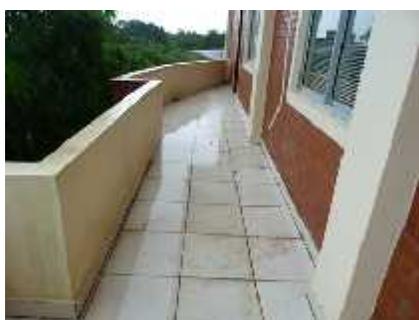
Foto 16: retención de agua. Superficie irregular (27-nov-15).

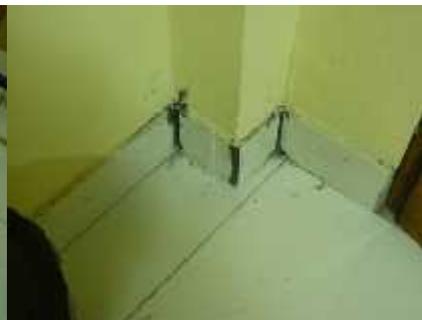
Foto 18: deficiente terminación de zócalo (27-nov-15).

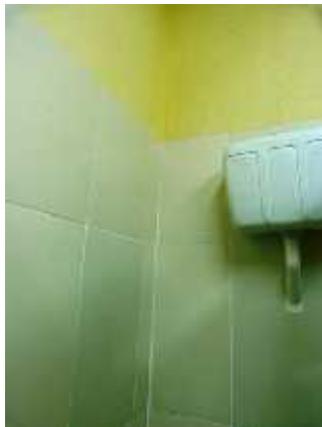
Foto 19: azulejos de distintas tonalidades (27-nov-15).

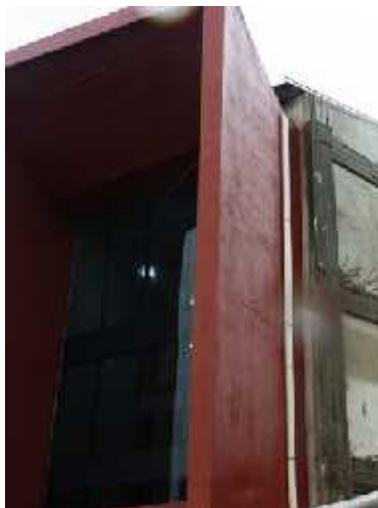
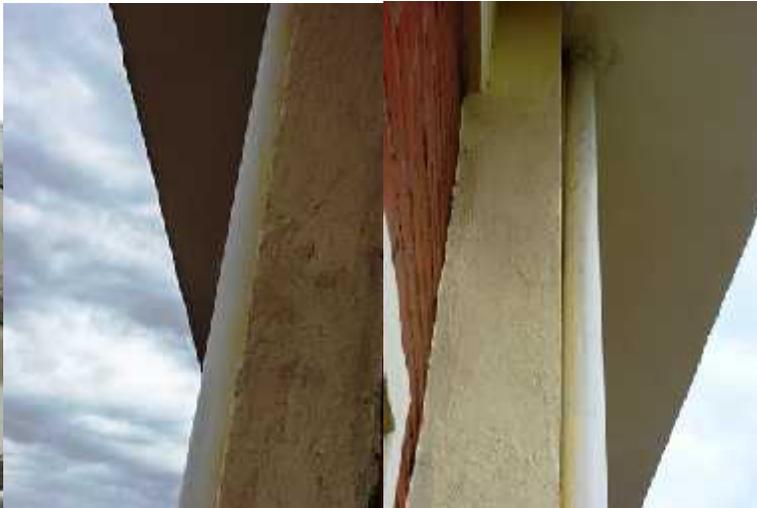
Foto 20, 21 y 22: superficie irregular. Revoque exterior. (27-nov-15).

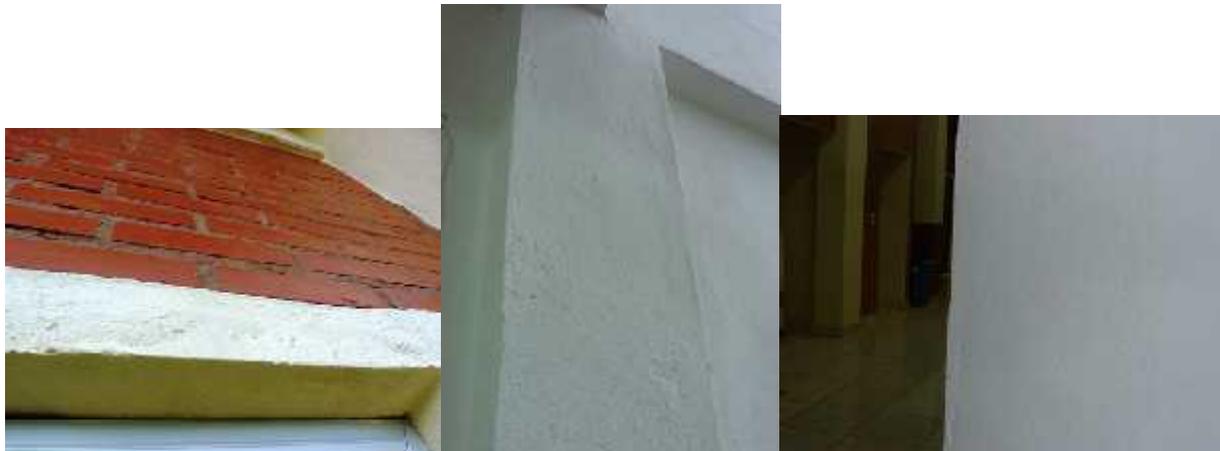
Foto 23: superficie irregular. Revoque de mocheta (27-nov-15).
Foto 24 y 25: superficie irregular. Revoque interior. (27-nov-15).

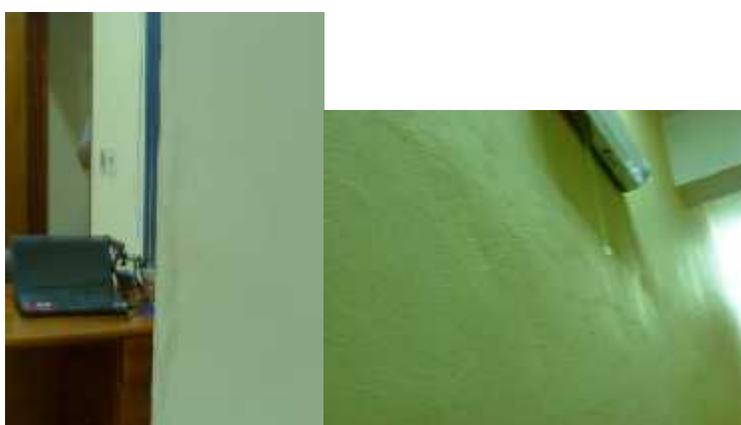
Foto 26: aristas irregulares. Revoque 1er piso (27-nov-15).
Foto 27: superficie irregular. Revoque 1er piso (27-nov-15).

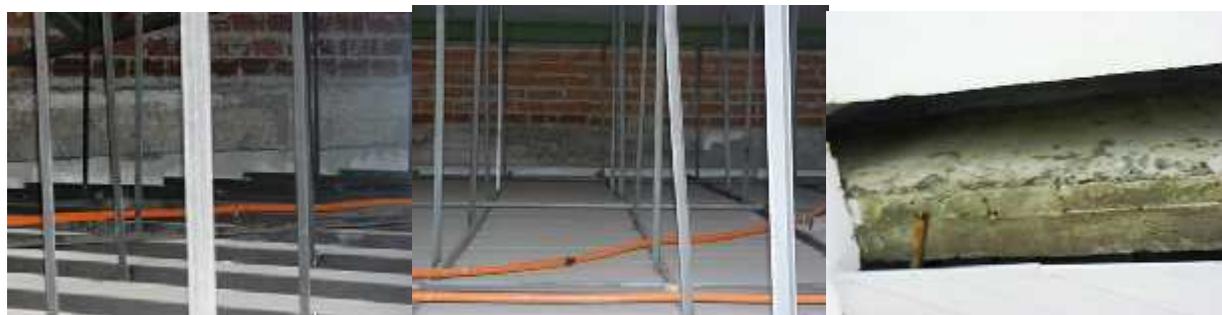
El 27-nov-15, se constató la reparación de las coqueras del canalón del Hall. Además, se verificó que la caja de escalera, las vigas riostras del 2do piso y el canalón del "Ala Sur", continúan en la situación anterior.

Foto 30 y 31: reparación de coqueras. Canalón Hall. (27-nov-15).

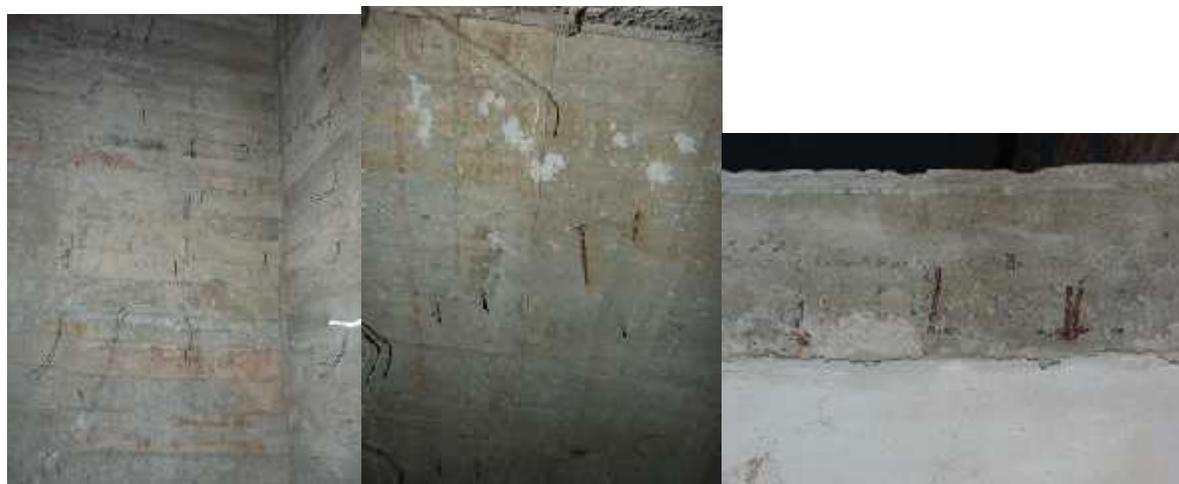
Foto 33 y 34: falta de recubrimiento. Caja de ascensores. (27-nov-15).

Foto 35: falta de recubrimiento. Viga Ala Sur (27-nov-15).
