# **CONTRALORÍA GENERAL DE LA REPÚBLICA**

### **MUNICIPALIDAD DE JOSÉ FALCÓN**

**RES. CGR N° 635/08 - Inspección Técnica a Obras Públicas  
Ejecutadas Durante el Ejercicio Fiscal 2007**

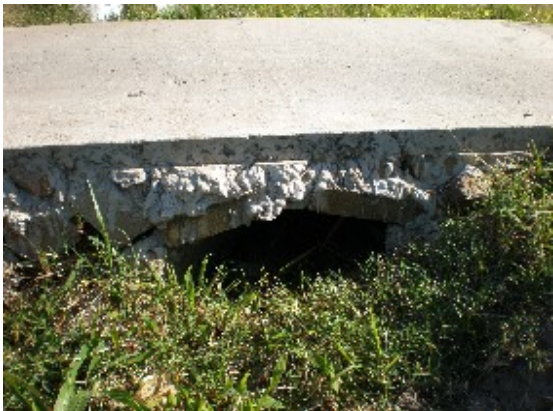
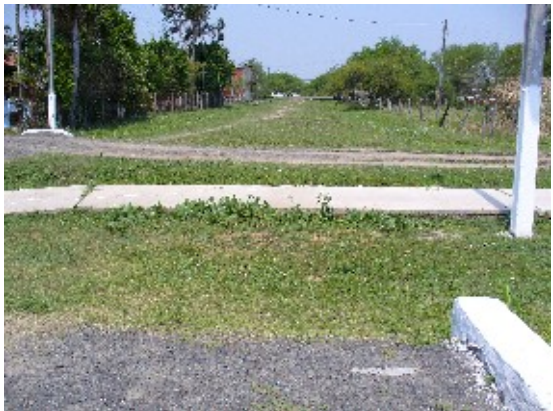
| Pequeña alcantarilla considerada como “Puente de HºAº” dentro de los trabajos adicionales. Fueron ejecutadas dos unidades, con un ancho de 40cm., estando conformadas por una bovedilla de ladrillos comunes. | Falta de refuerzo del caminero en las intersecciones con las calles perpendiculares, sobretodo en cuanto a la protección de los bordes del mismo, quedando expuesto al paso de las cargas del tránsito. |

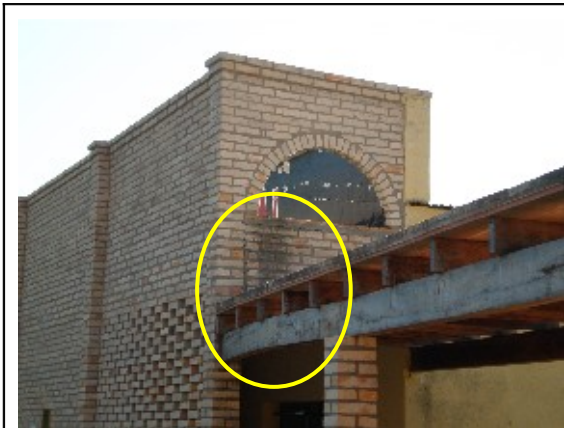
2.2.3.1. Por error de proyecto, al omitirse la realización de desagües pluviales, así como el tratamiento de los muros linderos y la aislación horizontal adecuados, se observan vicios de obra consistentes en la presencia de humedad en varios sectores (ver las fotos que siguen).

Problemas de humedad (bajo el arco de medio punto, según la mancha que se observa), por desagüe inadecuado del techo plano de la galería frontal. Además, se observa una viga de madera deformada.

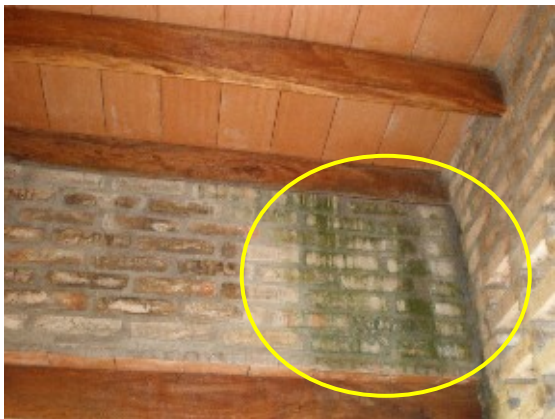
Vista del mismo sector con humedad, pero desde el interior de la galería frontal.

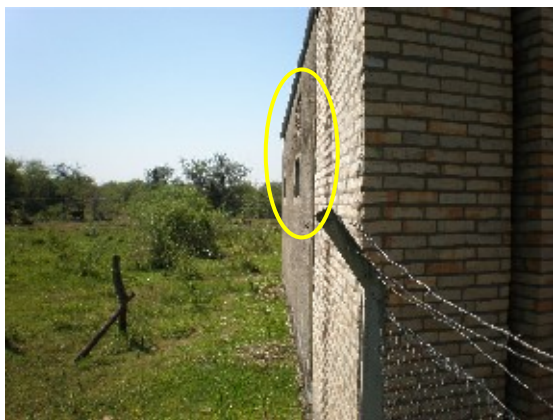
Muro lindero al Norte sin pintura ni arreglo de revocos. Se observan aberturas (balancines) en pleno muro lindero y una abertura antigua cerrada con mampostería pero sin revoque.

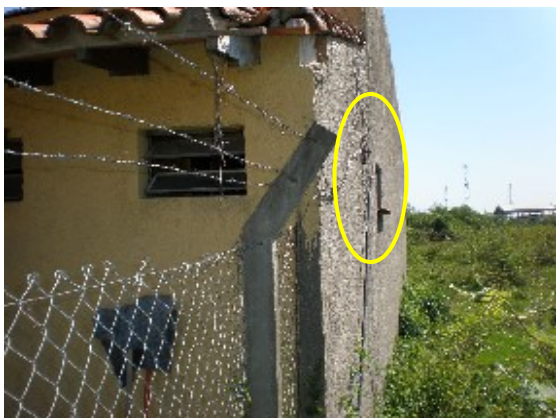
Muro lindero al Este sin pintura ni arreglo de revocos. Se observa abertura para aire acondicionado de ventana sin cierre adecuado.

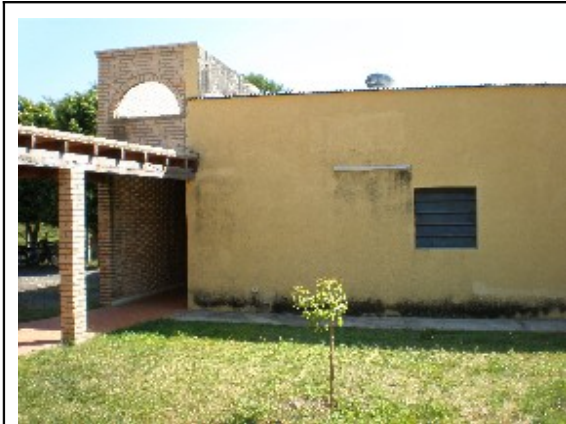
Falta de canaletas en el techo del tinglado, que tampoco tiene ningún alero de protección. Se observa además, la mancha de humedad al pie de la mampostería de elevación.

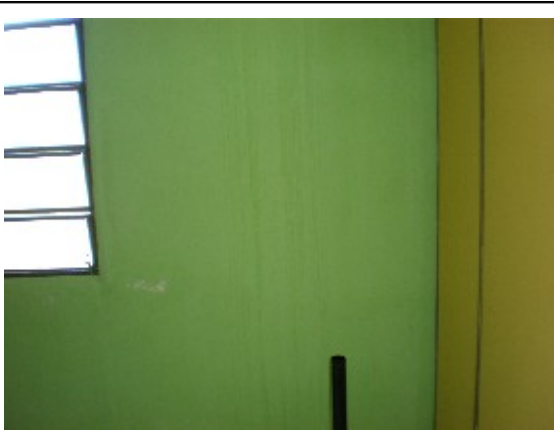
El agua ingresa hacia el interior dejando rastros en las paredes interiores de la Junta Municipal por falta de canaletas y mala terminación del borde del tinglado metálico.

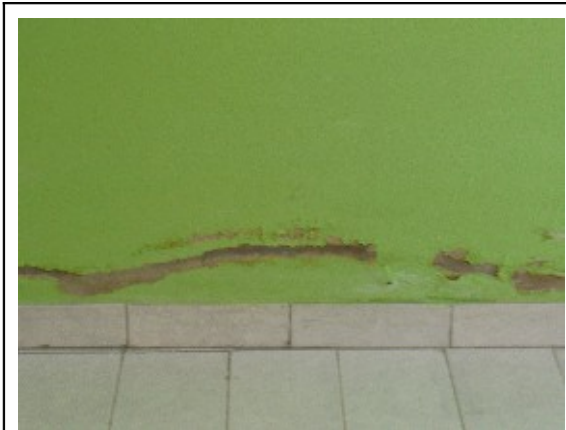
Por problemas de aislación horizontal, se observa humedad en la obra, sobre el nivel de los zócalos.

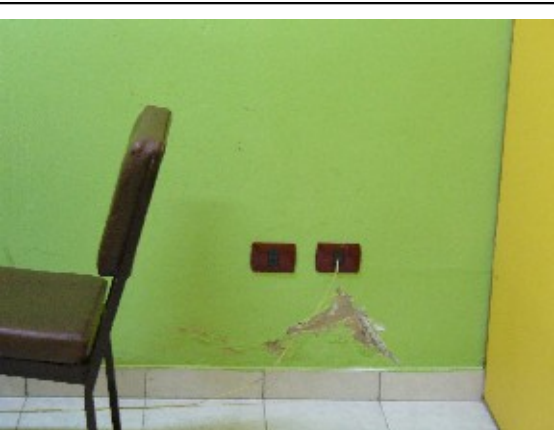
Vista de otro sector con humedad sobre el nivel de los zócalos.

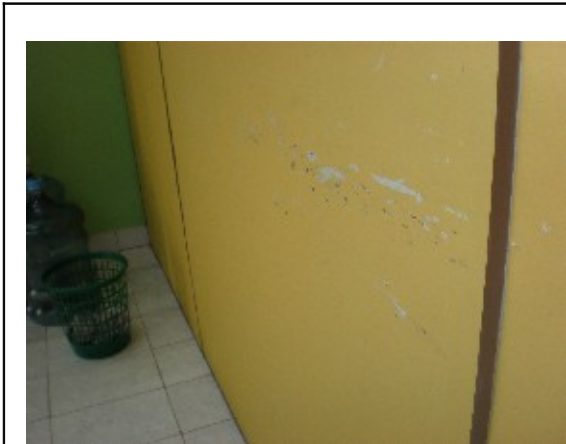
Mamparas con disparidad del tipo de material: se utilizaron placas de eucatex (como la de la foto) y placas de madera terciada, situación disimulada mediante la aplicación de pintura, que se desprende con mayor facilidad en caso del eucatex.

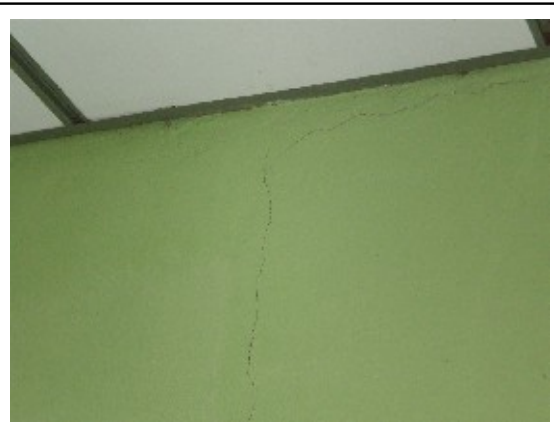
Fisura de la mampostería en el sector frontal del edificio (área de recepción, sector donde se procedió al cierre y reemplazo de la antigua abertura de acceso al tinglado).

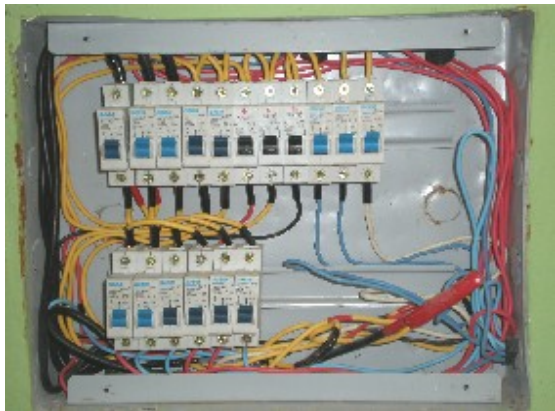
2.2.3.2. Por falta de desarrollo del proyecto, se omitió la realización de planos de instalación eléctrica, y como consecuencia, dicha instalación no se adecua a lo establecido por Ley Nº 966 del 12/08/1964 “Carta Orgánica de la ANDE” y el Reglamento para Instalaciones Eléctricas de Baja Tensión (ver observaciones en las fotografías siguientes).

El tablero general carece de barras y bornas, así como de señalización e identificación de circuitos. También, la conexión del neutro carece de terminal, incumpliendo lo establecido en el numeral 12 del Reglamento de la ANDE.

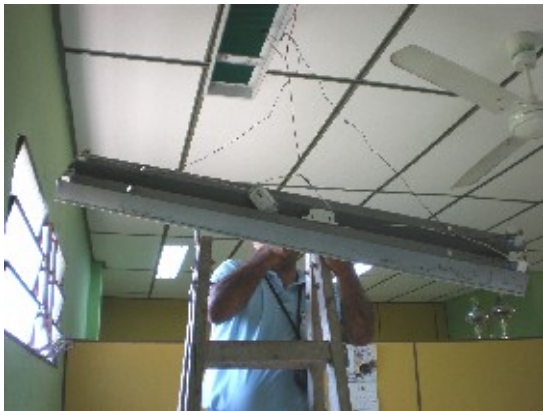
Falta de corrección del factor de potencia de los artefactos de iluminación (carecen de capacitores), incumpliendo lo establecido en el numeral 20 del Reglamento de la ANDE.

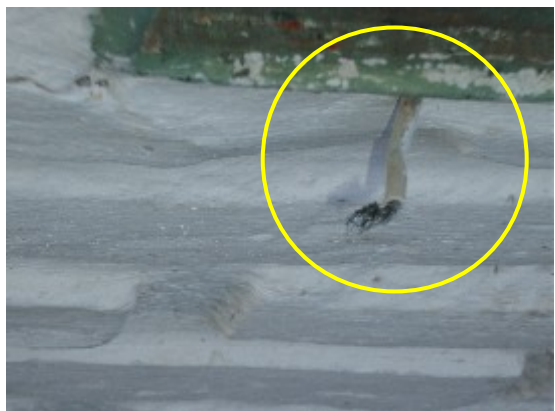
Detalle del cable de puesta a tierra suelto y sin jabalina, del nicho de la Municipalidad, que incumple los numerales 22.3, 22.4 y 22.5 del Reglamento de la ANDE

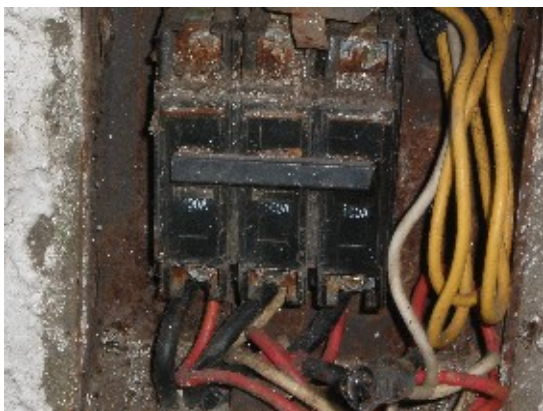
Limitadora trifásica de 100A sobredimensionada, con conductores peligrosamente recalentados y sin independizar de la misma, la alimentación para el edificio de la Junta Municipal, incumpliendo el numeral 13 del Reglamento de la ANDE.

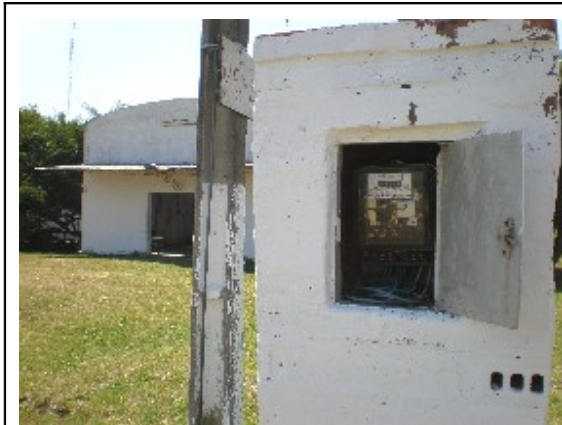
Además, los edificios de la Intendencia y la Junta Municipal carecen de medidor, alimentándose irregularmente de la energía eléctrica de un medidor ubicado en una propiedad vecina (ver las fotos que siguen).

Medidor de propiedad vecina al predio de la Municipalidad, del cual se surten de energía eléctrica en forma irregular, los edificios de la Intendencia y de la Junta Municipal, incumpliendo el art. 121 de la Ley Nº 966/64.

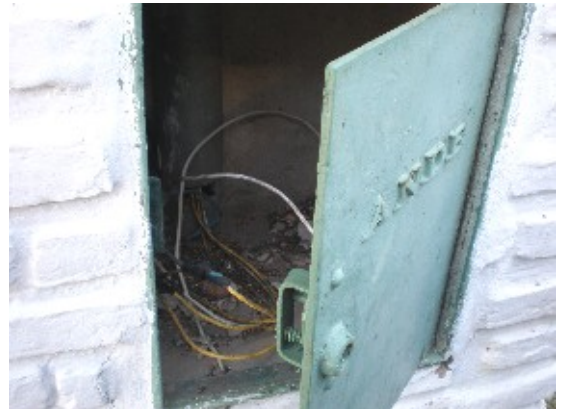
Instalación irregular de nicho sin medidor en la propiedad en que se encuentran asentados los edificios de la Intendencia y de la Junta Municipal. También carece de puesta a tierra con jabalina (detalle ya señalado en foto de la pág. anterior).

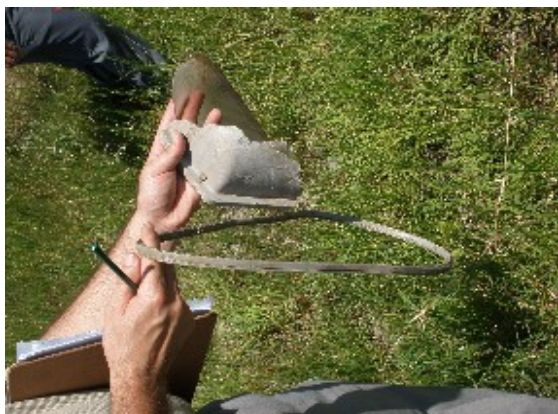
3.1.1. La peligrosamente insegura y precaria sujeción de numerosos artefactos de iluminación, por falta de utilización de los accesorios reglamentarios, originó la caída de uno de ellos (a la entrada del Barrio San Ramón), encontrándose también otros a punto de caer, conforme se observa en las fotos siguientes:

Vestigios de artefacto de alumbrado público caído que encontró el equipo auditor a la entrada del Barrio San Ramón.

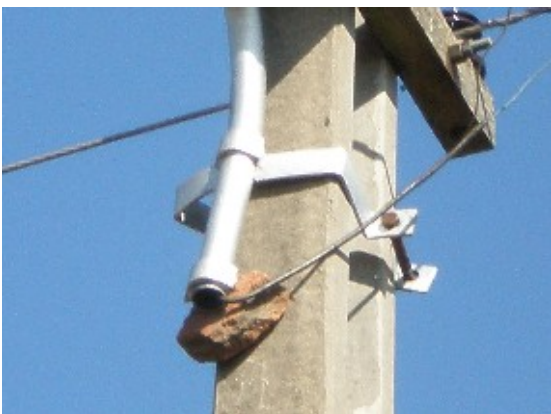
Sujeción del brazo de un artefacto de alumbrado, con una sola abrazadera de amarre, rudimentario calce con cascote y la utilización de bulones inadecuados ya oxidados, que deben ser galvanizados.

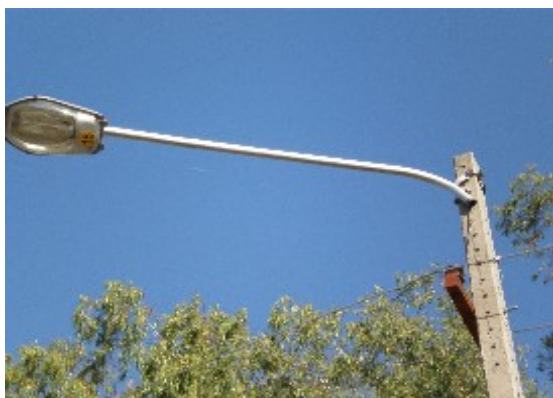
Artefacto sujetado precariamente con un solo punto de sujeción, que se encuentra peligrosamente inclinado y a punto de caer.

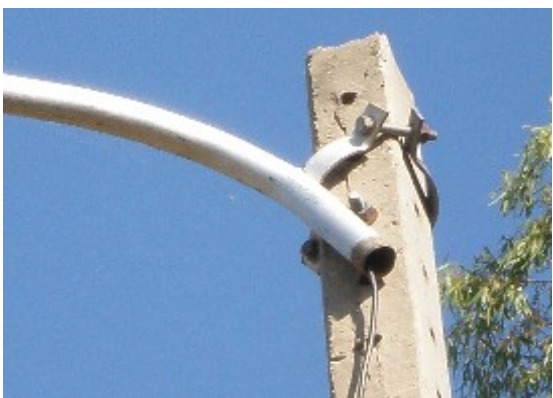
Toma con mayor acercamiento del mismo punto de sujeción que la foto de la izquierda, que permite observar la precaria sujeción del brazo de soporte del artefacto, mediante una abrazadera inadecuada para el tipo de sección del poste.

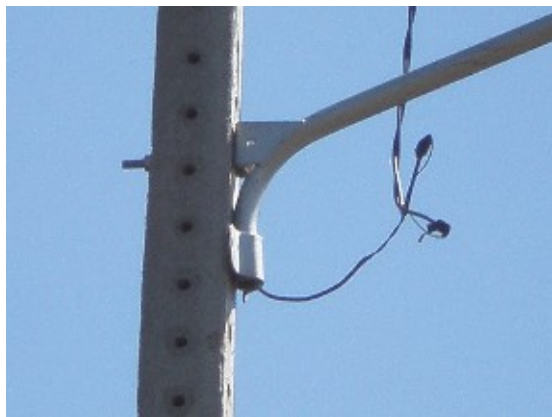
Brazo de artefacto sujetado únicamente con un bulón sin arandela cuadrada y sin abrazadera inferior, de manera insegura y peligrosa, en contra de la normativa de la ANDE.

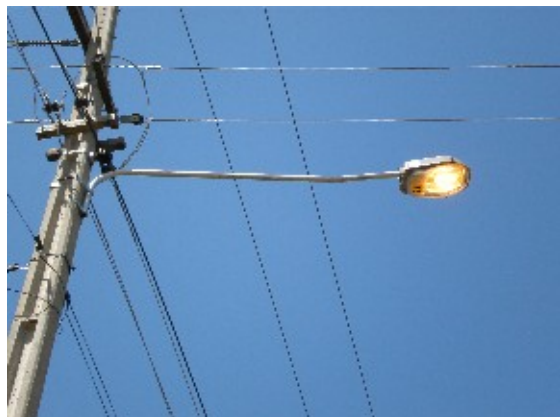
Brazo de artefacto fino y ya deformado, con un solo punto de sujeción a la columna y fotocélula descompuesta.

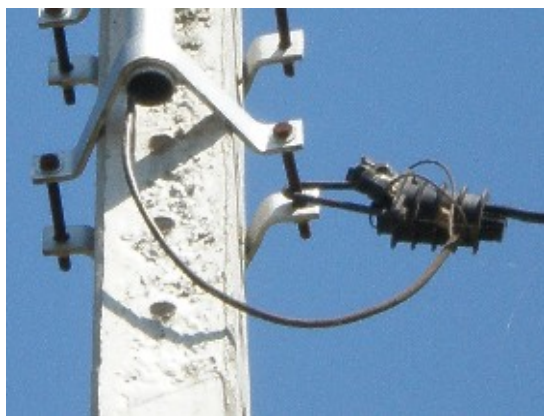
3.1.2. Inadecuadas y peligrosas conexiones, debido a la falta de aisladores y amarres reglamentarios para sujetar de manera segura los conductores de energía eléctrica (ver fotos siguientes).

Gancho de amarre indebidamente sujeto a uno de los bulones (sin su soporte independiente). Además, los bulones no son galvanizados y las abrazaderas inadecuadas para el tipo de sección de la columna porque apoyan sólo en sus aristas.

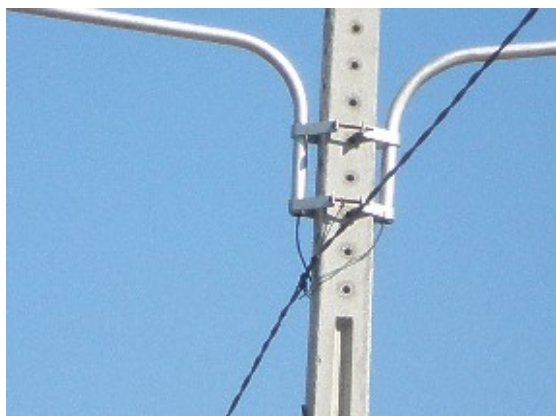
Vista de uno de los artefactos dobles instalados en la Ciclovía. Las abrazaderas son inadecuadas porque se apoyan únicamente en las aristas de la columna. Conexión peligrosa y precaria sin prensas para hilo, ni gancho de amarre con su anclaje independiente.

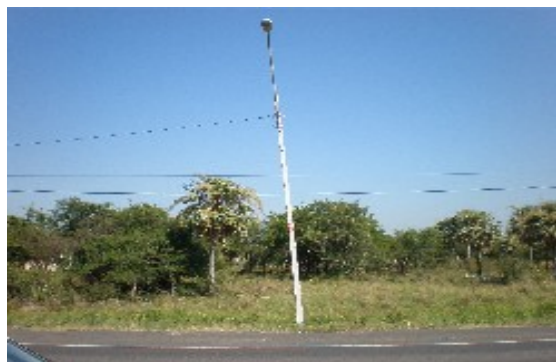
En el ejemplo de la foto, que corresponde a una columna ubicada en las proximidades del Hospital Materno Infantil, se observa una notoria inclinación, por falta de rienda de anclaje opuesta a la fuerza ejercida por la línea de alimentación eléctrica.

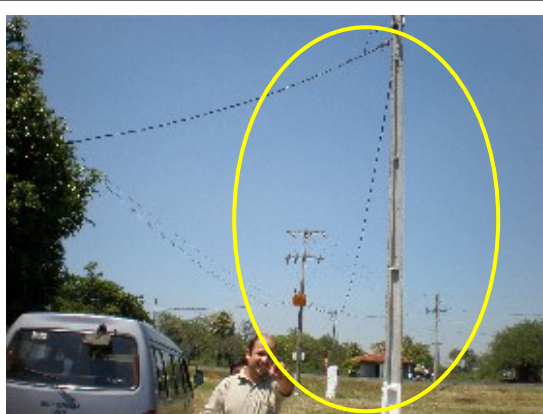
**3.1.4.** La conexión irregular y peligrosa de 8 (ocho) artefactos de alumbrado público a una acometida particular y no a la red pública, frente al local de la Municipalidad y sin respetar los planos del proyecto (Lámina 3/5 aprobada por la ANDE según Exp. Nº SG/6966/07) (ver fotos siguientes).

Vista general donde se observa que la alimentación al alumbrado público ubicado frente a la Municipalidad parte del medidor vecino junto con la acometida a la misma.

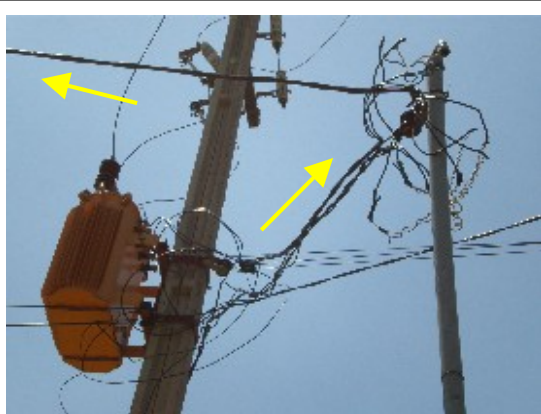
Detalle con mayor acercamiento de la foto de la izquierda, donde se observa el transformador particular del cual parte la acometida de la propiedad vecina, y de la misma para los alumbrados y la Municipalidad.

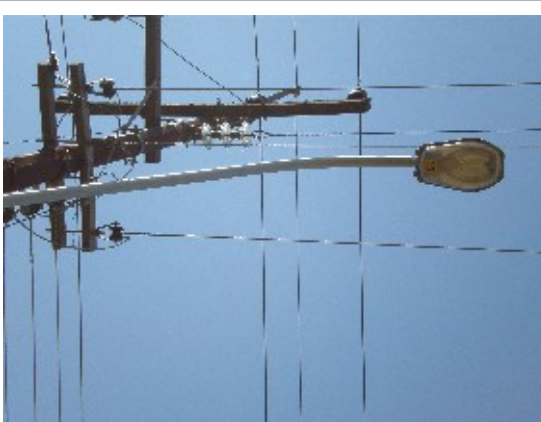
**3.1.5.** La peligrosa falta de aislación de conductores muy próximos a los artefactos de alumbrado público, en dos casos: uno en el sector de Acceso a la Aduana y el otro cerca del Hospital Materno Infantil (foto de la izquierda).

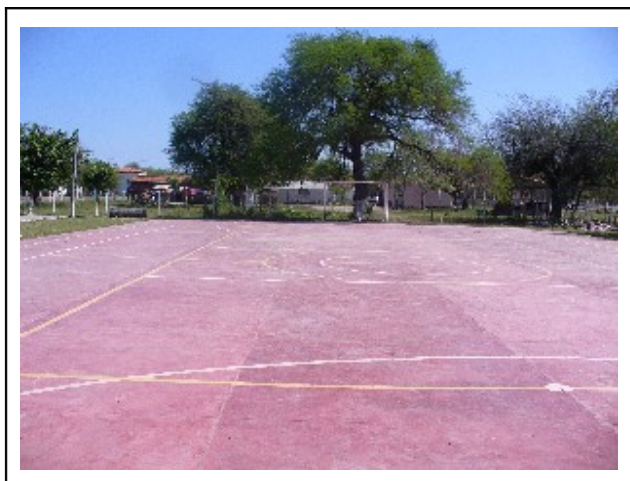
- Que la superficie de la pista del polideportivo es un 20% menor que la ofertada y cobrada por el contratista (posee 804m<sup>2</sup> contra los 1.000m<sup>2</sup> que figuran en la oferta).
- Que carece del equipamiento para la práctica del basket-ball previsto en los documentos contractuales (tableros, aros y pintura demarcatoria).

En la foto se observa la falta de equipamiento para la práctica del basketball (marcación de la pista y tableros con aros reglamentarios), aunque el mismo se encontraba previsto en los documentos contractuales (EETT y planillas de cómputo métrico y presupuesto) y fue certificado como realizado por la fiscalización.

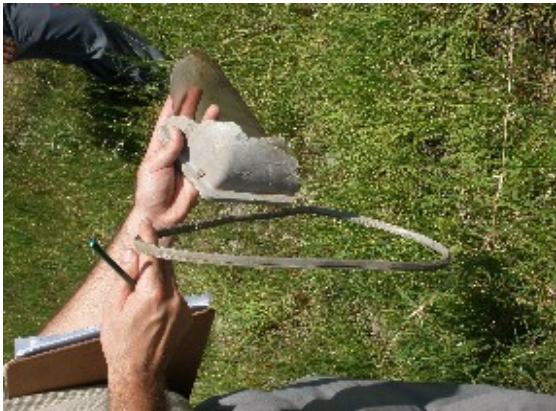
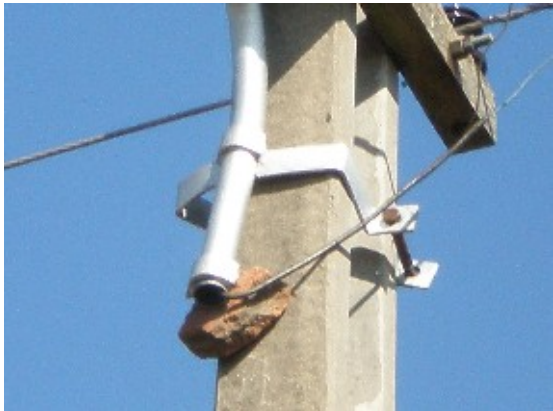
| Vestigios de artefacto de alumbrado público caído que encontró el equipo auditor a la entrada del Barrio San Ramón. | Sujeción del brazo de un artefacto de alumbrado, con una sola abrazadera de amarre, rudimentario calce con cascote y la utilización de bulones inadecuados ya oxidados, que deben ser galvanizados. |

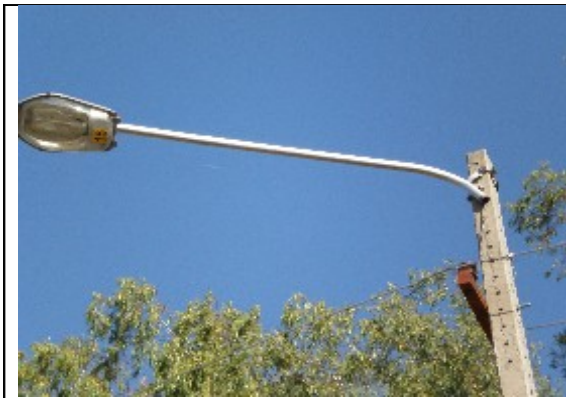
Artefacto sujetado precariamente con un solo punto de sujeción, que se encuentra peligrosamente inclinado y a punto de caer.

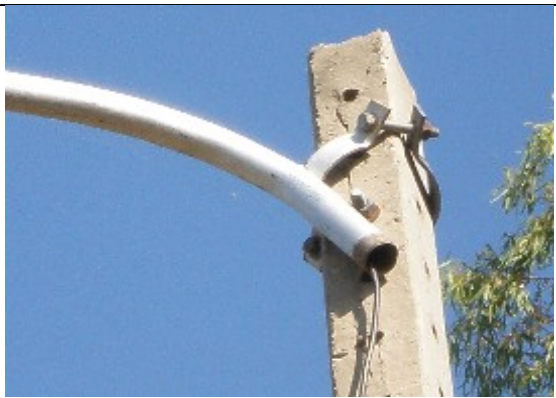
Toma con mayor acercamiento del mismo punto de sujeción que la foto de la izquierda, que permite observar la precaria sujeción del brazo de soporte del artefacto, mediante una abrazadera inadecuada para el tipo de sección del poste.

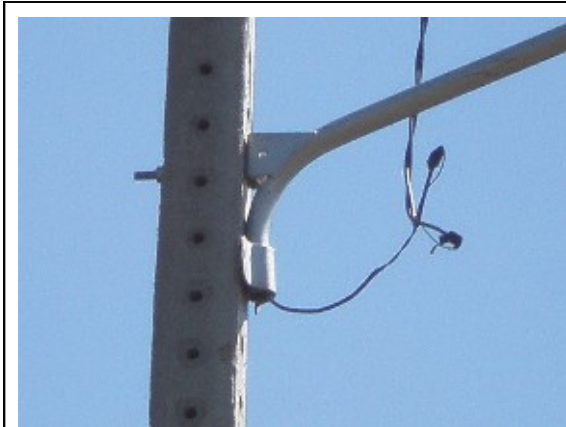
Brazo de artefacto sujetado únicamente con un bulón sin arandela cuadrada y sin abrazadera inferior, de manera insegura y peligrosa, en contra de la normativa de la ANDE.

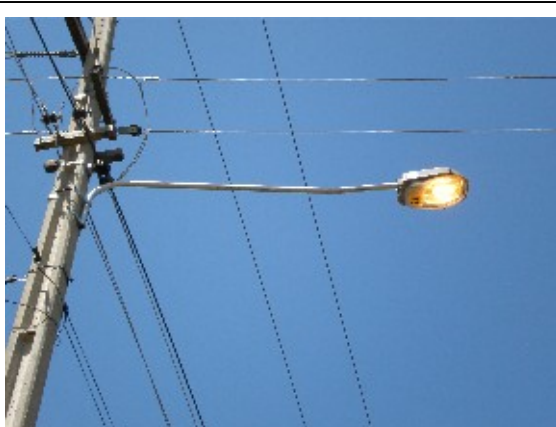
Brazo de artefacto fino y ya deformado, con un solo punto de sujeción a la columna y fotocélula descompuesta.

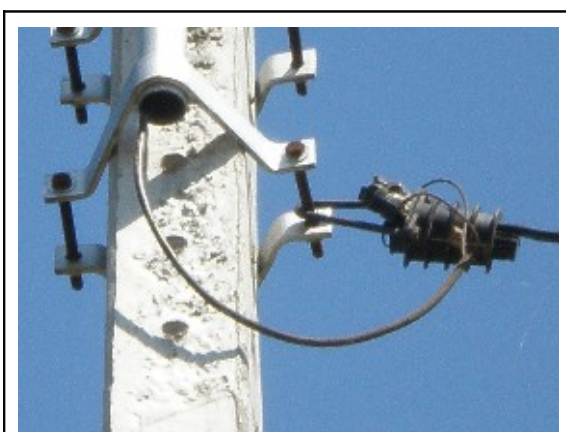
Gancho de amarre indebidamente sujeto a uno de los bulones (sin su soporte independiente). Además, los bulones no

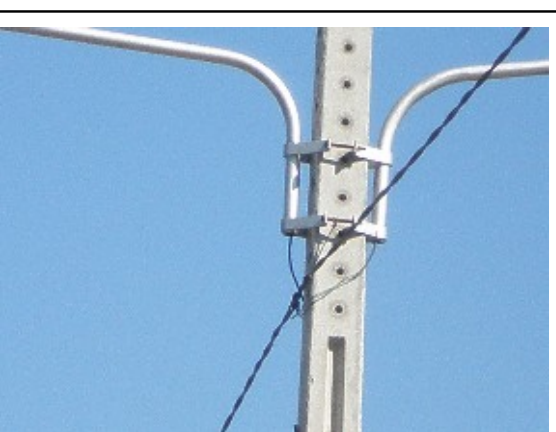
Vista de uno de los artefactos dobles instalados en la Ciclovía. Las abrazaderas son inadecuadas porque se apoyan

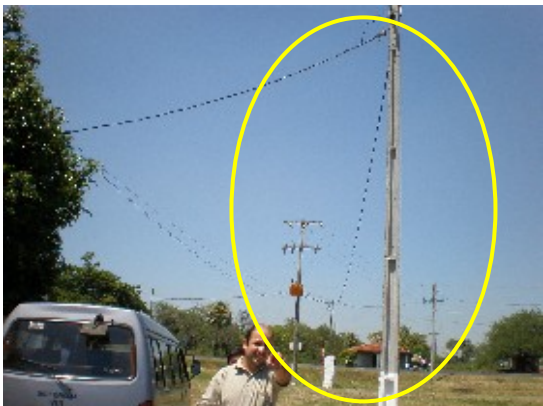
**3.1.4. La conexión irregular y peligrosa de 8 (ocho) artefactos de alumbrado público a una acometida particular y no a la red pública, frente al local de la Municipalidad y sin respetar los planos del proyecto (Lámina 3/5 aprobada por la ANDE según Exp. N° SG/6966/07) (ver fotos siguientes).**

Vista general donde se observa que la alimentación al alumbrado público ubicado frente a la Municipalidad parte del medidor vecino junto con la acometida a la misma.

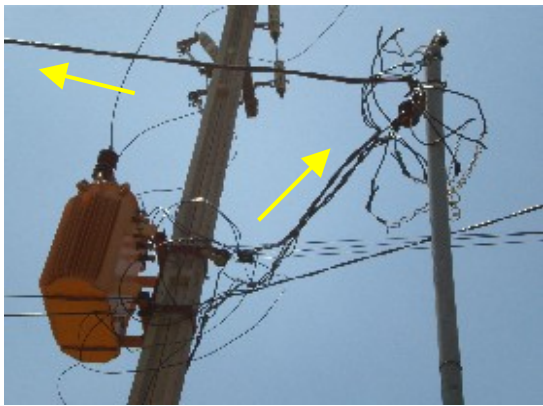
Detalle con mayor acercamiento de la foto de la izquierda, donde se observa el transformador particular del cual parte la acometida de la propiedad vecina, y de la misma para los alumbrados y la Municipalidad.

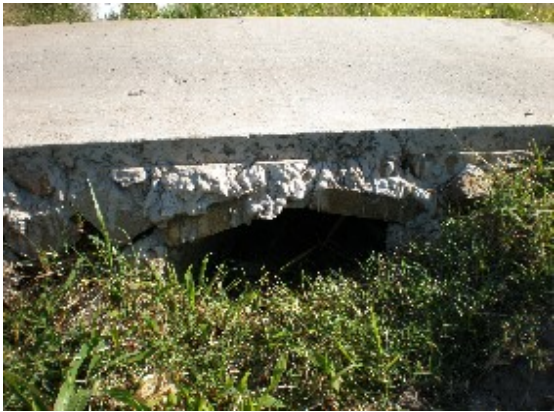
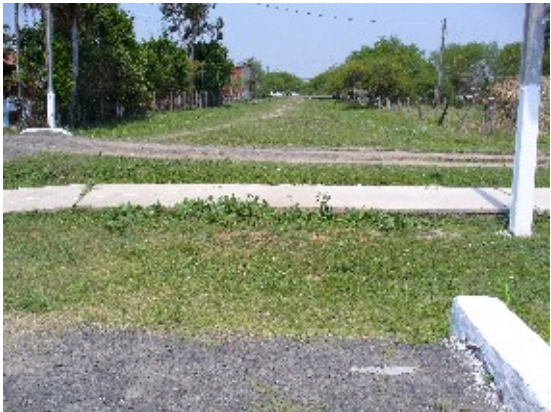
| Pequeña alcantarilla considerada como “Puente de HºAº” dentro de los trabajos adicionales. Fueron ejecutadas dos unidades, con un ancho de 40cm., estando conformadas por una bovedilla de ladrillos comunes. | Falta de refuerzo del caminero en las intersecciones con las calles perpendiculares, sobre todo en cuanto a la protección de los bordes del mismo, quedando expuesto al paso de las cargas del tránsito. |

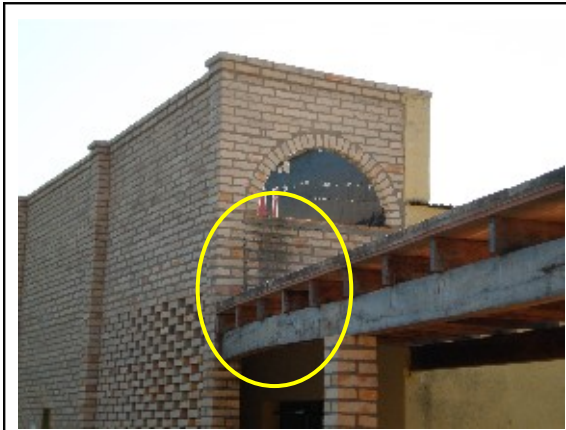
Problemas de humedad (bajo el arco de medio punto, según la mancha que se observa), por desagüe inadecuado del techo plano de la galería frontal. Además, se observa una viga de madera deformada.

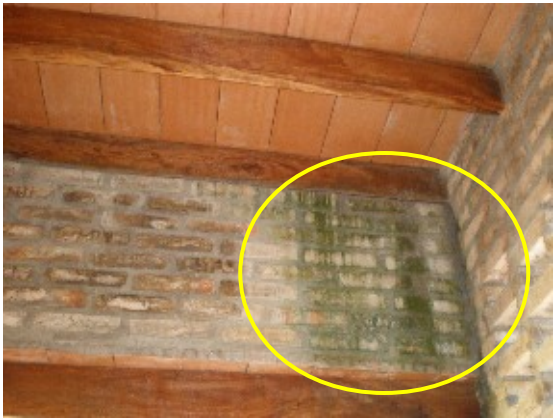
Vista del mismo sector con humedad, pero desde el interior de la galería frontal.

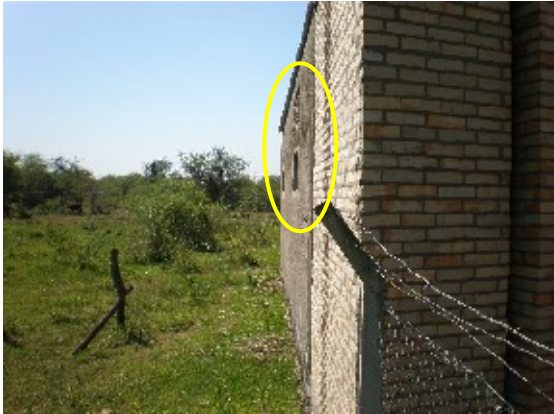
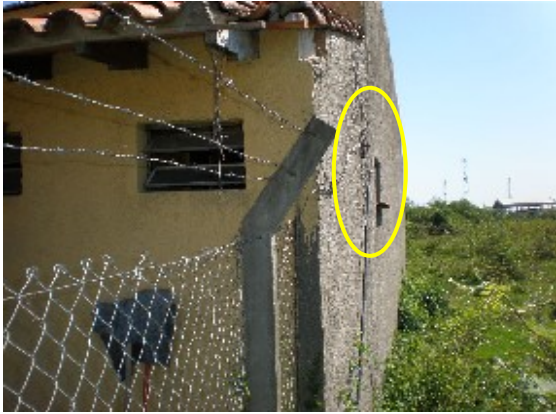
| <p>Muro lindero al Norte sin pintura ni arreglo de revoques. Se observan aberturas (balancines) en pleno muro lindero y una abertura antigua cerrada con mampostería pero sin revoque.</p> | <p>Muro lindero al Este sin pintura ni arreglo de revoques. Se observa abertura para aire acondicionado de ventana sin cierre adecuado.</p> |

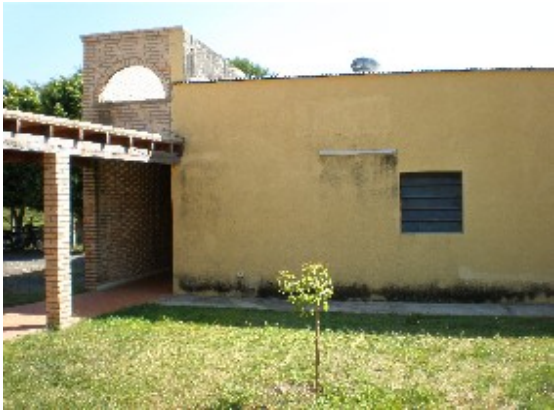
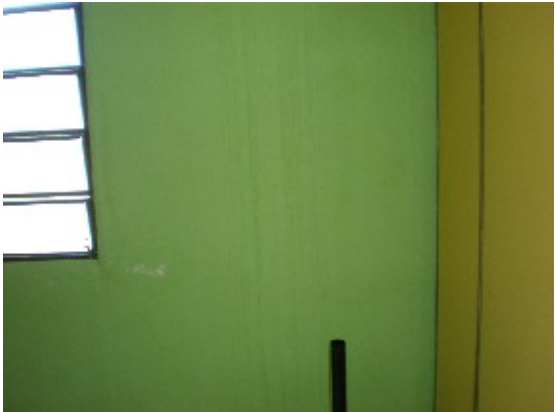
| <p>Falta de canaletas en el techo del tinglado, que tampoco tiene ningún alero de protección. Se observa además, la mancha de humedad al pie de la mampostería de elevación.</p> | <p>El agua ingresa hacia el interior dejando rastros en las paredes interiores de la Junta Municipal por falta de canaletas y mala terminación del borde del tinglado metálico.</p> |

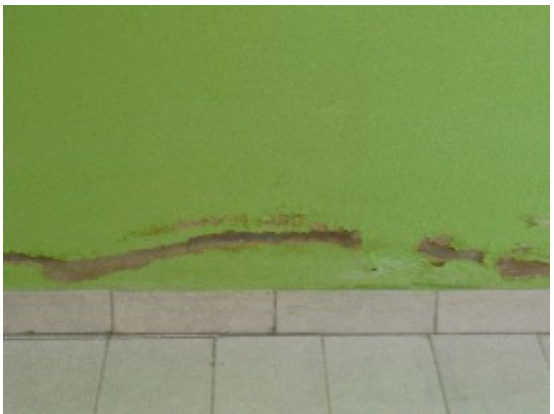
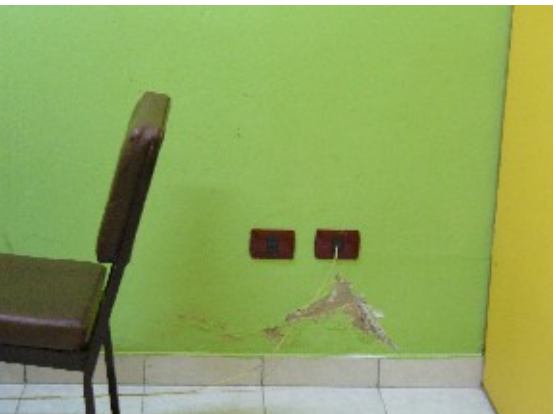
| <p>Por problemas de aislación horizontal, se observa humedad en la obra, sobre el nivel de los zócalos.</p> | <p>Vista de otro sector con humedad sobre el nivel de los zócalos.</p> |

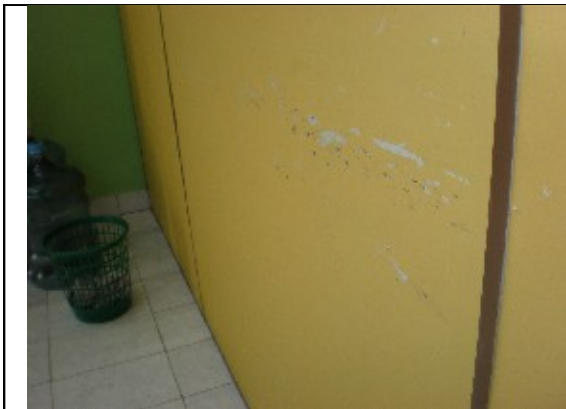
Mamparas con disparidad del tipo de material: se utilizaron placas de eucatex (como la de la foto) y placas de madera terciada, situación disimulada mediante la aplicación de pintura, que se desprende con mayor facilidad en caso del eucatex.

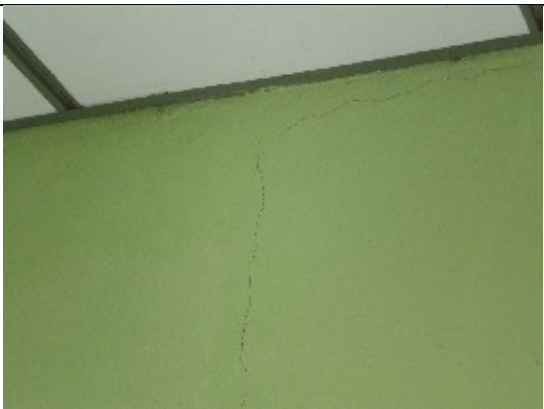
Fisura de la mampostería en el sector frontal del edificio (área de recepción, sector donde se procedió al cierre y reemplazo de la antigua abertura de acceso al tinglado).

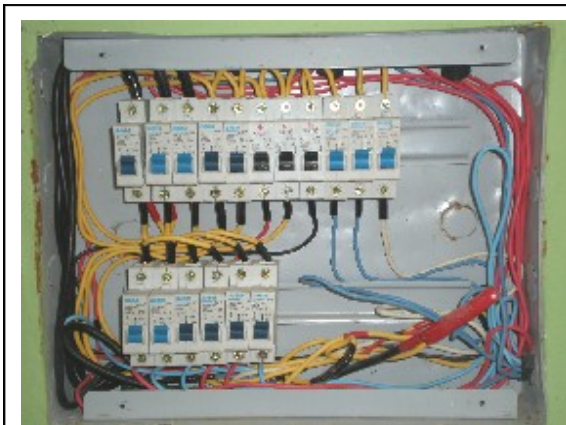
El tablero general carece de barras y borneras, así como de señalización e identificación de circuitos. También, la conexión del neutro carece de terminal, incumpliendo lo establecido en el numeral 12 del Reglamento de la ANDE.

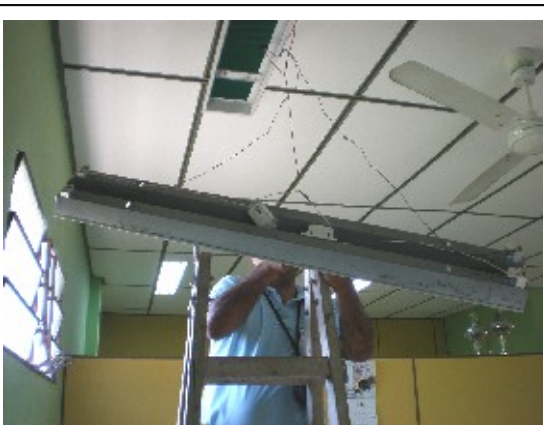
Falta de corrección del factor de potencia de los artefactos de iluminación (carecen de capacitores), incumpliendo lo establecido en el numeral 20 del Reglamento de la ANDE.

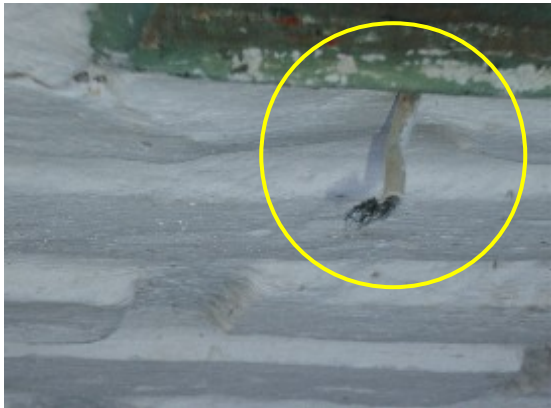
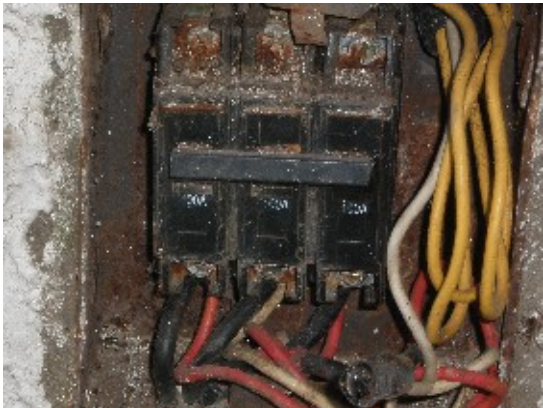
| Detalle del cable de puesta a tierra suelto y sin jabalina, del nicho de la Municipalidad, que incumple los numerales 22.3, 22.4 y 22.5 del Reglamento de la ANDE | Limitadora trifásica de 100A sobredimensionada, con conductores peligrosamente recalentados y sin independizar de la misma, la alimentación para el edificio de la Junta Municipal, incumpliendo el numeral 13 del Reglamento de la ANDE. |

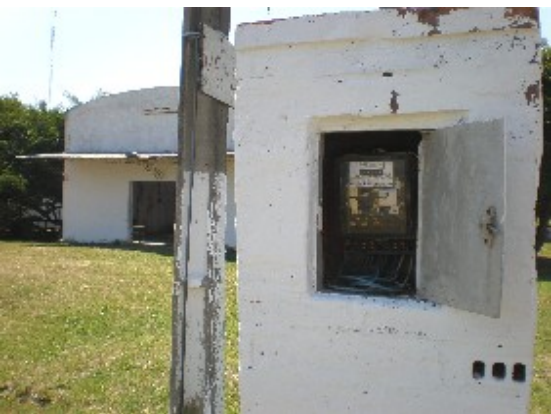
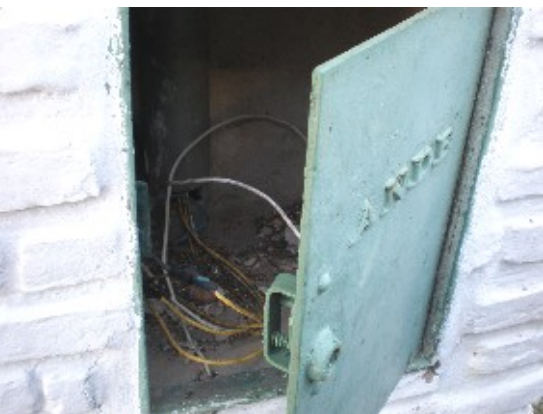
| Medidor de propiedad vecina al predio de la Municipalidad, del cual se surten de energía eléctrica en forma irregular, los edificios de la Intendencia y de la Junta Municipal, incumpliendo el art. 121 de la Ley N° 966/64. | Instalación irregular de nicho sin medidor en la propiedad en que se encuentran asentados los edificios de la Intendencia y de la Junta Municipal. También carece de puesta a tierra con jabalina (detalle ya señalado en foto de la pág. anterior). |
