RES. CGR N° 497/10 "POR LA CUAL SE DISPONE LA REALIZACIÓN DE UNA INSPECCIÓN TÉCNICA A LAS OBRAS DE FORTALECIMIENTO DE INFRAESTRUCTURA DE ESTABLECIMIENTOS DE SALUD DE LA VIII REGIÓN SANITARIA DE MISIONES Y DE LA XII REGIÓN SANITARIA DE ÑEEMBUCÚ, CONTRATADAS POR EL MINISTERIO DE SALUD PÚBLICA Y BIENESTAR (MSP y BS), A TRAVÉS DE LA LPN N° 77/09, LOTES 5 y 7, RESPECTIVAMENTE".

MINISTERIO DE SALUD PÚBLICA Y BIENESTAR SOCIAL (MSP y BS)

**CGR – DGCOP N° IT/MSPyBS/13/10
Junio/2011**

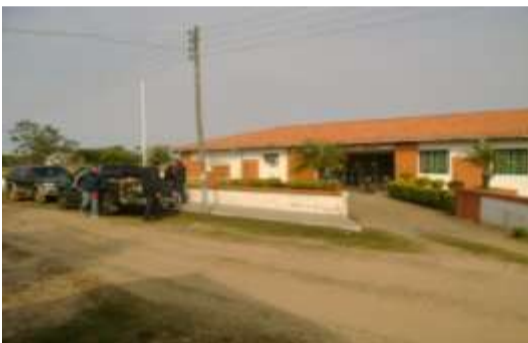
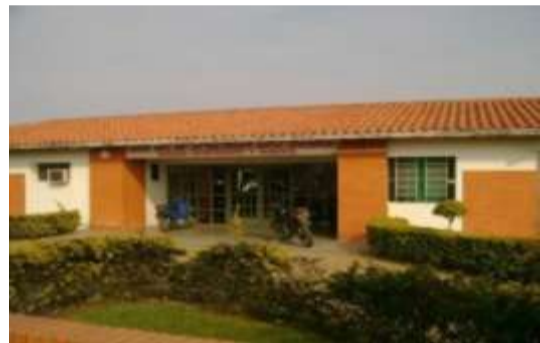
1.1) CENTRO DE SALUD DE VILLALBÍN - Hospital Materno Infantil Dr. Milciades Ortiz Gamarra.

La fachada principal del Centro de Salud de la localidad de Villalbín, *Hospital Materno Infantil Dr. Milciades Ortiz Gamarra*, no contaba con cartel de obra conforme lo establecen las *EETT en el Cap. II-Trabajos Preliminares, punto 2.4 - Letrero de Obra*.

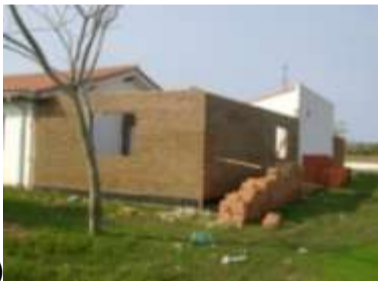
a) Aislación horizontal: aplicada con asfalto sólido diluido en toda la extensión, con presencia de restos de otros materiales y con grumos, no acorde con lo establecido en las *EETT, Cap. IV – Inicio de obras, punto 4.4 Aislación Asfáltica Horizontal*.

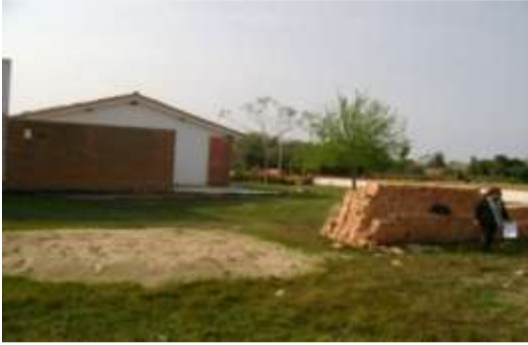
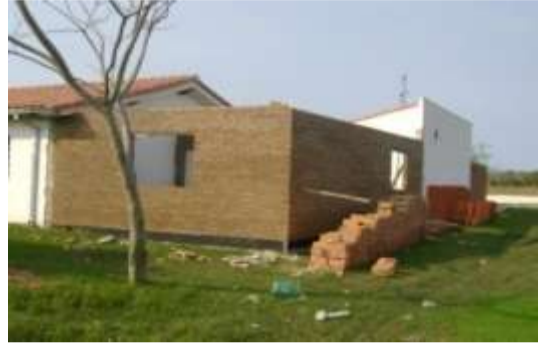
B.1) Carga y Descarga de materiales

Los materiales se encontraban acopiados en varios lugares, no se ubicaron en un sitio definido o en otro tipo de elemento, conforme se establece en las *EETT, Cap.1 – Disposiciones generales, punto 1.7. Carga y Descarga de Materiales.*

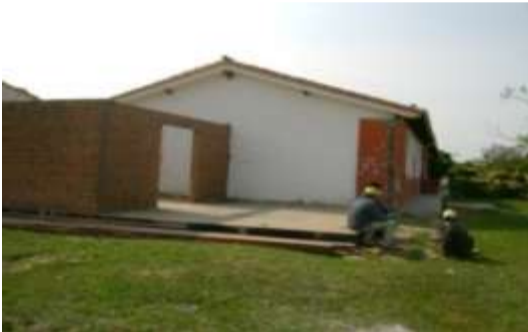
B.2) Cierre de las Obras

No se realizó el cierre del perímetro que circunda la OBRA, conforme lo establecen las *EETT, Cap. II – Trabajos Preliminares, punto 2.2. Cierre de las Obras.*

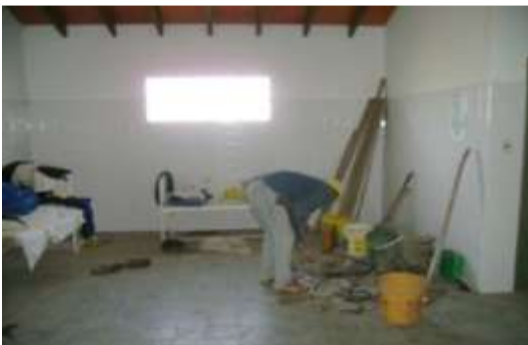
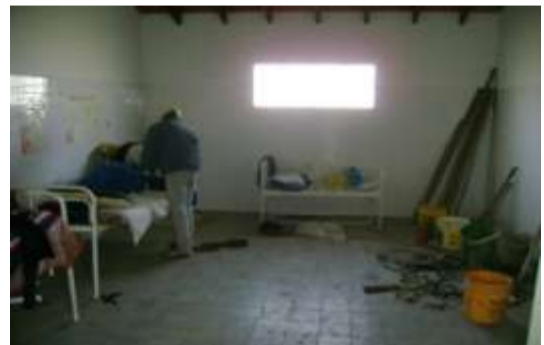
B.3) Obradores

El Contratista no realizó la construcción de un **Obrador** de acuerdo a lo dispuesto en las *EETT, Cap. II – Trabajos Preliminares, punto 2.3. Construcciones Provisionales para Obrador,* utilizando como tal las dependencias de la institución.

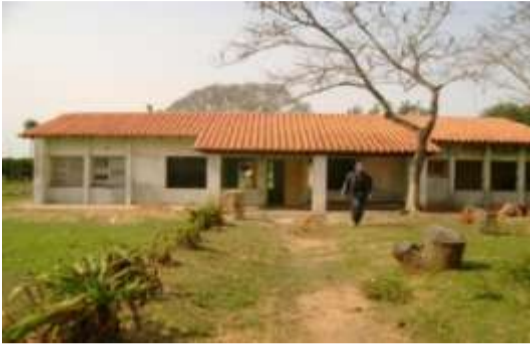
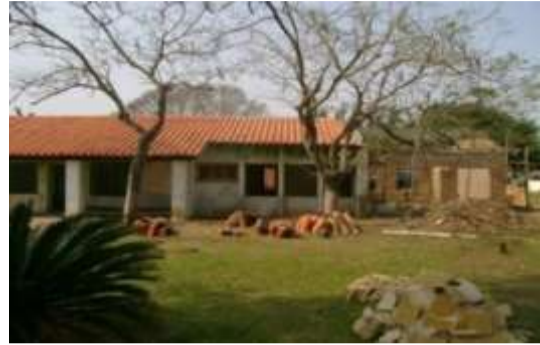
1.2) CENTRO DE SALUD DE GRAL. DÍAZ

La fachada principal del Centro de Salud de la localidad de Gral. Díaz, no contaba con el cartel de obra correspondiente, conforme establece el *Cap. II-Trabajos Preliminares, punto II.4-Letrero de Obra punto 2.4 de las EETT*.

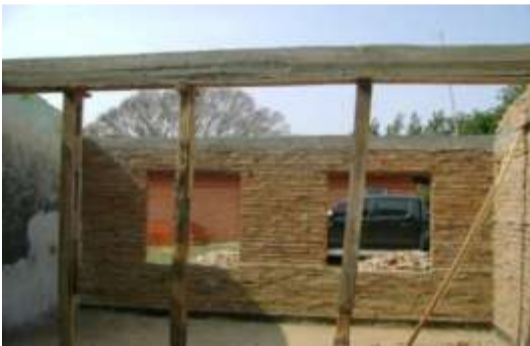
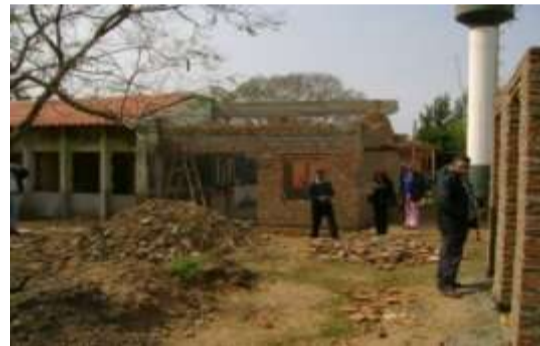
A.1) Mampostería de elevación de 0,15 ladrillo común

Conforme los términos de las *EETT, Cap. IV – Inicio de obras, punto 4.7 Albañilería de ladrillos comunes de elevación*, se constató que en la construcción de las paredes a ser revocadas o rejuntadas:

- No se han trabajado con las juntas degolladas a 15 mm. de profundidad.
- Las hiladas no eran perfectamente horizontales.
- El espesor de los lechos de mortero excedía el valor de 15 mm establecido.
- Fueron construidas sin observar la verticalidad, con resaltos o depresiones, no se dejaron las canaletas verticales para las cañerías en general.

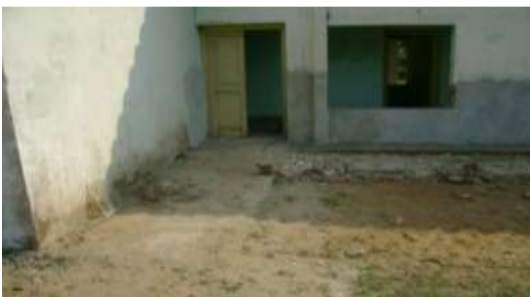
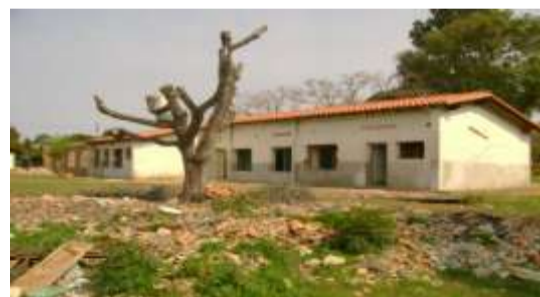
A.2) Revoque de Paredes

La reparación de revoques exteriores presentan superficies alabeadas, rebabas, remiendos, falta de verticalidad, aristas no rectas; en general, los remiendos fueron ejecutados con terminaciones desprolijas, sin tomar en cuenta lo establecido para dichos trabajos en las *EETT, Cap. IV – Inicio de obras, punto 4.12 Revoques*.

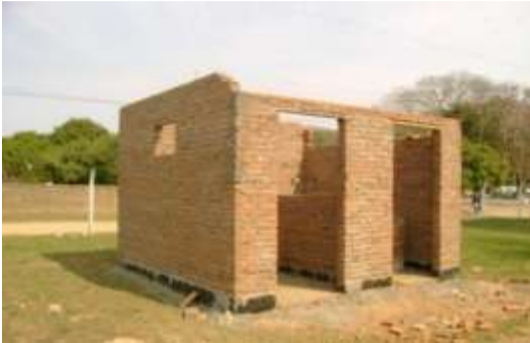
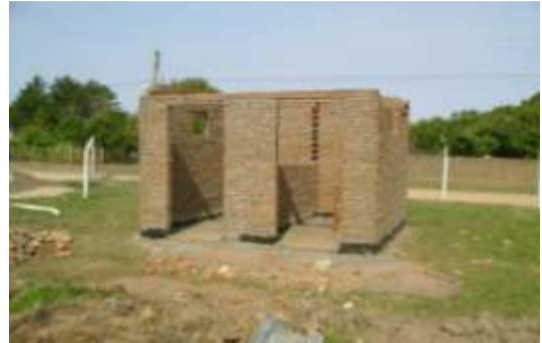
B) Obra: Caseta para Depósito de Basura

- Mampostería de elevación de 0,15 de ladrillos comunes, se señala que en general se encontraban a altura de aberturas y atendiendo los términos de las *EETT, Cap. IV – Inicio de obras, punto 4.7 Albañilería de ladrillos comunes de elevación*, se constató que en la construcción de las paredes a ser revocadas: no se han trabajado con las juntas degolladas a 15 mm de profundidad, los ladrillos se encontraban asentados en enlaces mayores que la mitad de su ancho, en todos los sentidos. En general se construyó con relieves, concavidades o depresiones.
- En la aplicación de asfalto sólido diluido para la aislación horizontal, se observó claros o grumos a lo largo de la Aislación Horizontal. *EETT, Cap. IV – Inicio de obras, punto 4.4 Aislación asfáltica Horizontal*.

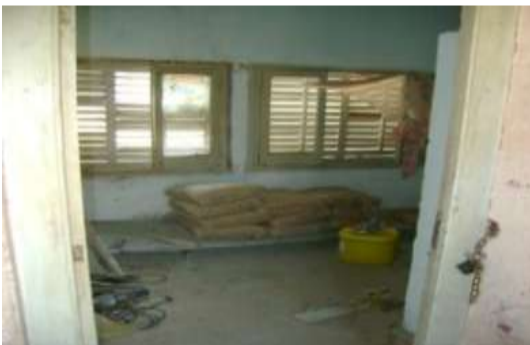
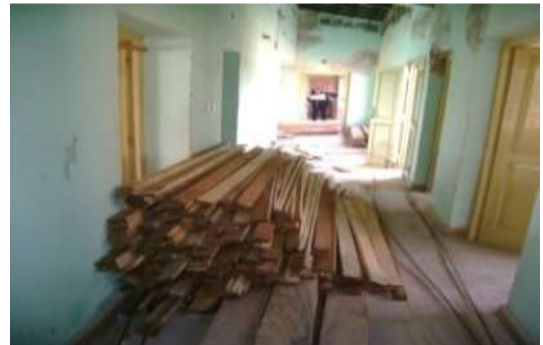
C.1) Construcciones provisionales para obrador

No se observó el diseño de ubicación de obradores, así como los sectores de trabajo que incluyan alguna construcción provisional y sirvan de apoyo para la ejecución de las obras, así como los indicadores de accesos y sectores destinados al aprovisionamiento y acopio de materiales, como lo establecen las *EETT, Cap. II – Trabajos Preliminares, punto 2.3. Construcciones Provisionales para Obrador*, sin embargo se verificó que la Empresa contratista utilizó dependencias del edificio como obrador.

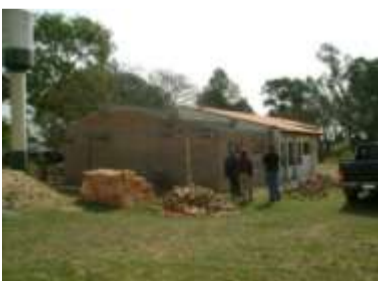
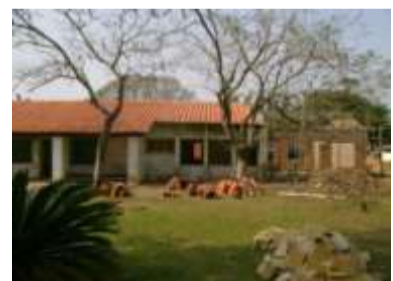
C.2) Carga y descarga de materiales

Las descargas de los materiales se realizaron distribuidas en varios sectores de la propiedad de la Institución, por lo tanto no fueron acopiados en un sector definido tales como contenedores, cajones de chapa y/o madera o similares, conforme establecen las EETT, *Cap.1 – Disposiciones generales, punto 1.7. Carga y Descarga de Materiales.*

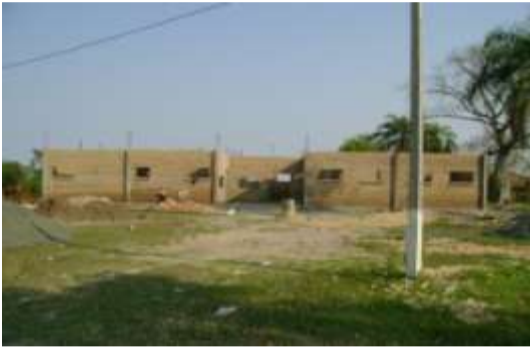
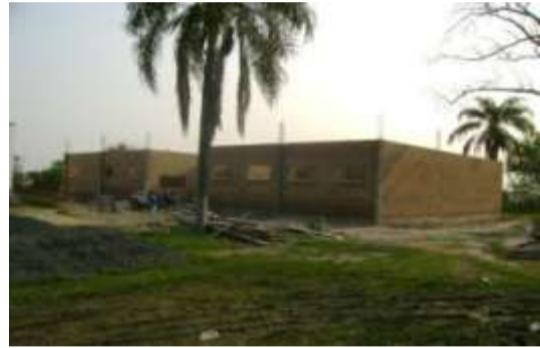
A) Obra: Parque Sanitario

De la verificación realizada, se constató que la obra no contaba con el cerramiento del perímetro circundante a la misma, conforme lo establece el punto 2.1 *Cierre de las Obras*, de las EETT.

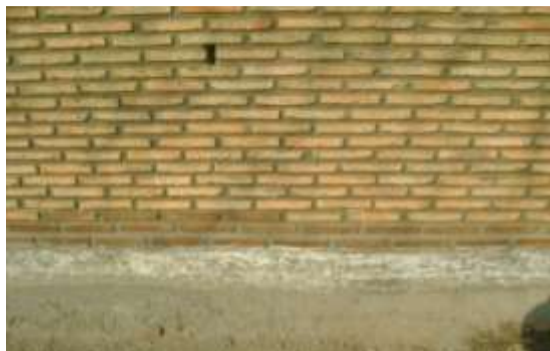
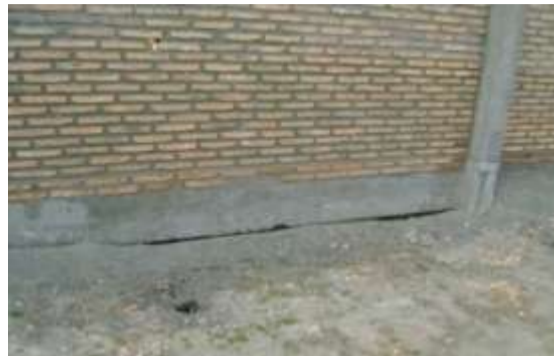
A.2) Mampostería de nivelación 0,30

La Mampostería de nivelación 0,30 no fue ejecutada como tal, fue reemplazada por un encadenado Inferior de H⁰A⁰ dimensión de 0,15 x 0,40.

La viga cadena de H⁰A⁰ inferior construida, presenta eflorescencias, materiales extraños (cal, salitres) que producen humedad a la altura de la unión con la mampostería de elevación, cara externa de los muros, no acorde con lo establecido en las *EETT Cap. IV – Inicio de Obras punto 4.10 Estructuras de H⁰A⁰*

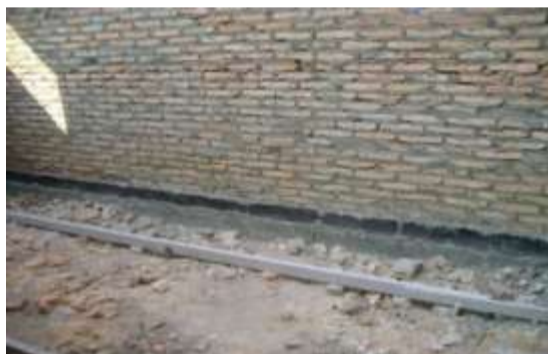
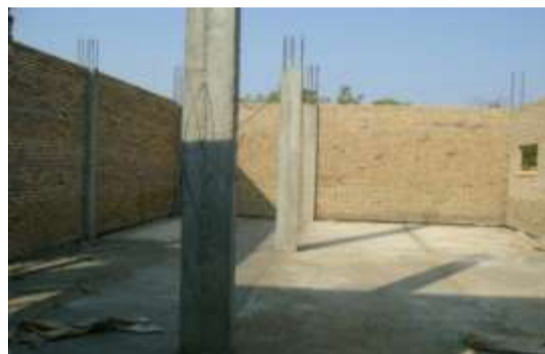
A.3) Aislación Horizontal

Sobre la cadena de H⁰A⁰ se realizó la aplicación de asfalto sólido diluido, observándose **claros** en todo el desarrollo de la aislación asfáltica horizontal y en todos los ambientes, no acorde con lo establecido en las *EETT, Cap. IV – Inicio de obras, punto 4.4 Aislación Asfáltica Horizontal*.

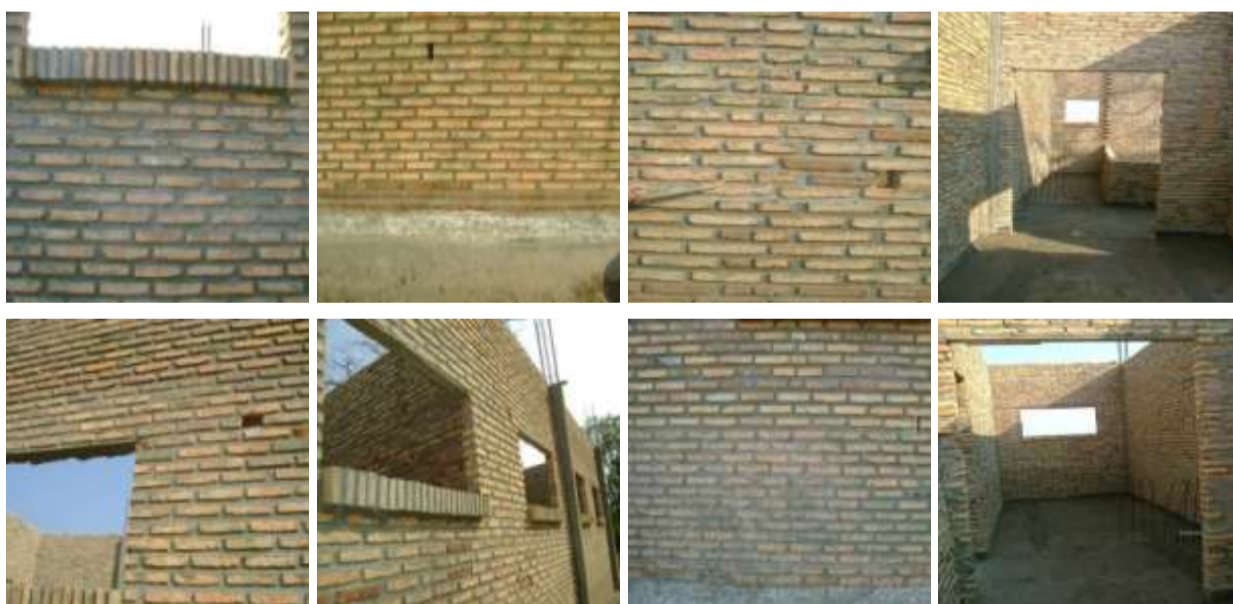
A.4) Mampostería de elevación 0,15 visto 1 cara

Imperfección en la verticalidad así como pandeos.

La colocación deficiente del envarillado, sobre vanos para aberturas (ventanas), donde se notaban a simple vista los hierros colocados, mas aún tomando en cuenta que las caras externas de las paredes son de ladrillo a la vista y no serán revocadas.

Todo lo expuesto resulta en un *incumplimiento de las EETT, Cap. IV – Inicio de obras, punto 4.7 Albañilería de ladrillos comunes de elevación*

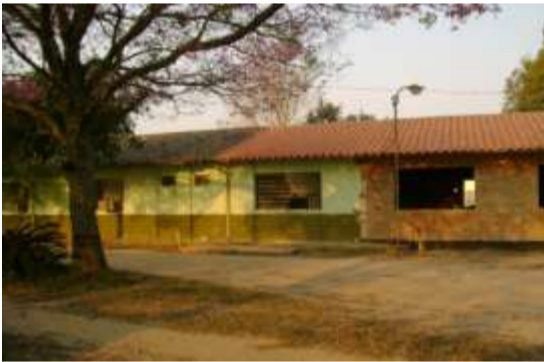
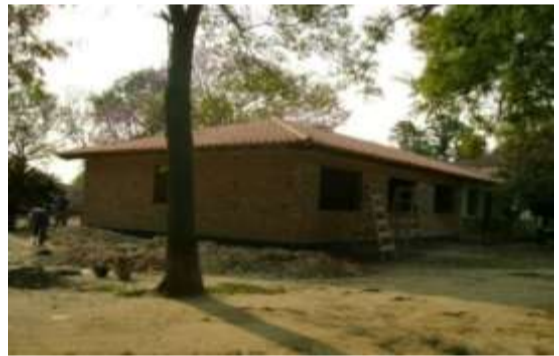
B) Ampliación Área para Consultorios y Mantenimiento

Fachadas del sector de Ampliación de Consultorios Nuevos, donde se nota la unión con el edificio de consultorios existente, en la misma culminaron trabajos de desmantelamiento y construcción de techo nuevo, mampostería de ladrillo común, vanos para aberturas, entre otros, sin embargo en la fecha de verificación, los trabajos de albañilería se encontraban **paralizados**.

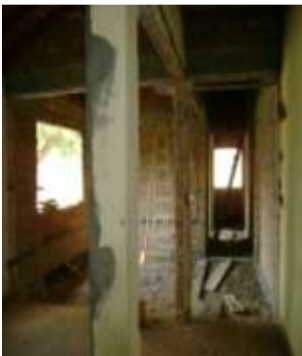
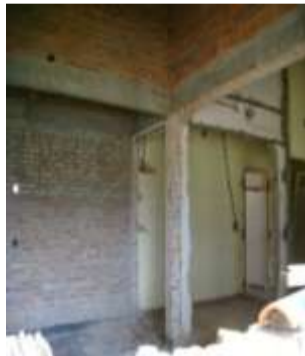
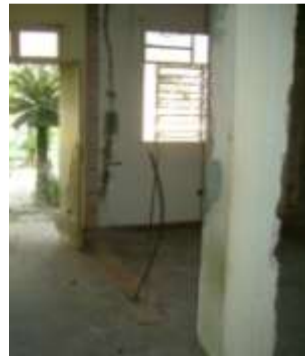
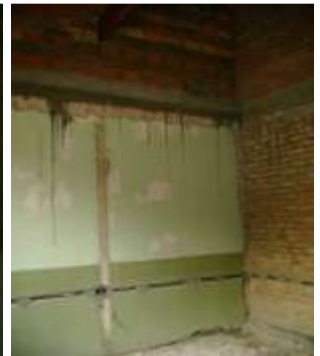
B-1) Demoliciones

El contratista ejecutó los trabajos de demolición, sin embargo, no contaba con un inventario de los materiales recuperados, conforme las *EETT, Cap. I – Disposiciones Generales, punto 1.9 Demoliciones*

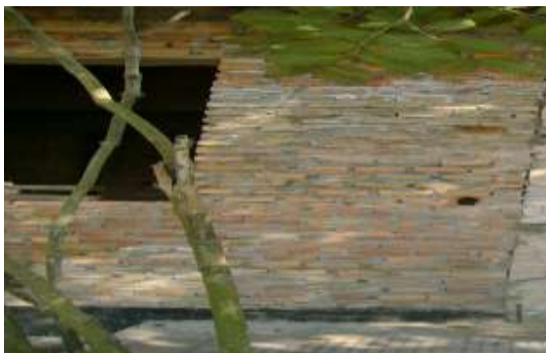
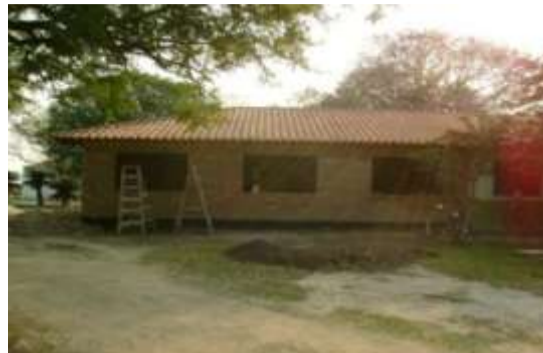
B.2) Mampostería de nivelación

La nivelación construida contaba con una altura de 0,30 m, no contaba con la altura mínima de 0.40 m requerida en las *EETT, Cap. IV –Inicio de Obras, punto 4.3 Muros de Nivelación*.

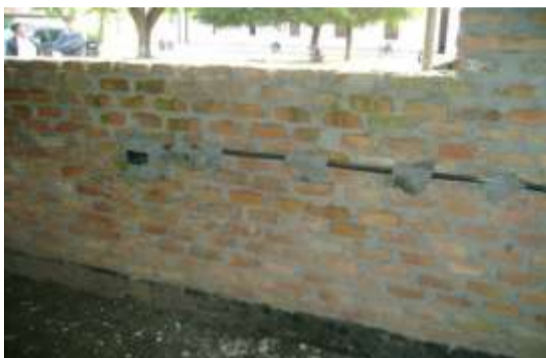
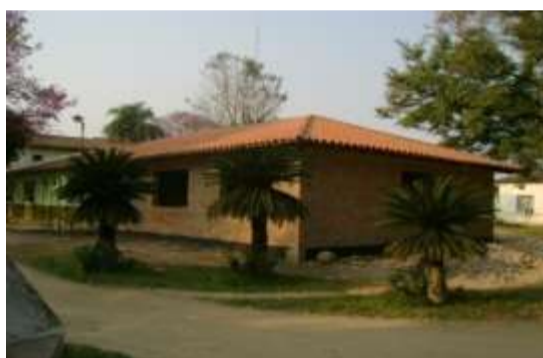
B.3) Aislación Horizontal

En este rubro se constató que las caras laterales no quedaron alisadas y el asfalto sólido colocado presentaba grumos y claros, no acorde con las *EETT, Cap. IV – Inicio de obras, punto 4.4 Aislación Asfáltica Horizontal*.

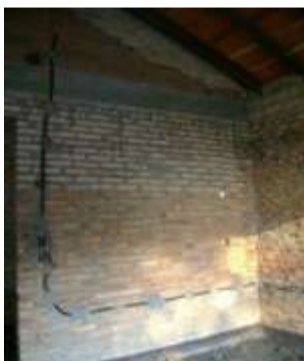
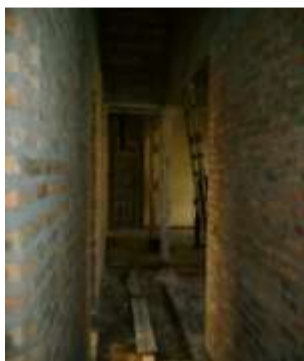
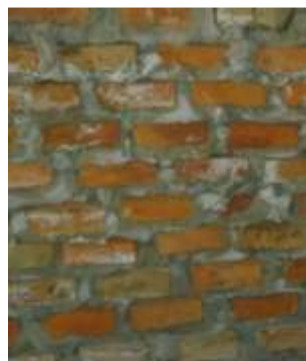
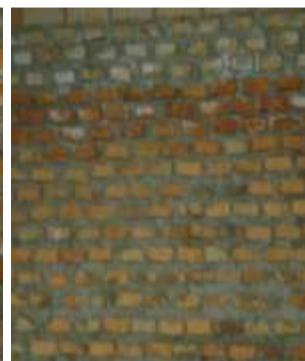
B.4) Mampostería de elevación de 015 y 030 ladrillo común

Que no se dejaron las canaletas verticales para las cañerías en general.

En general se observó una construcción con irregularidades, lento avance de los trabajos y sin presencia de obreros en la misma.

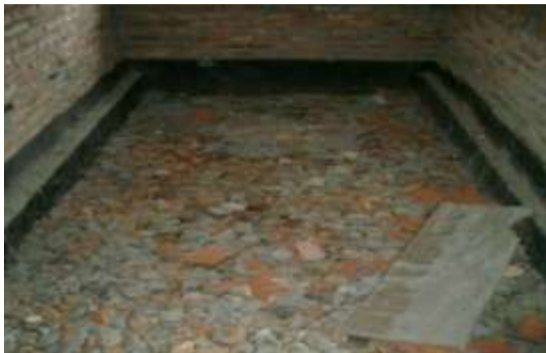
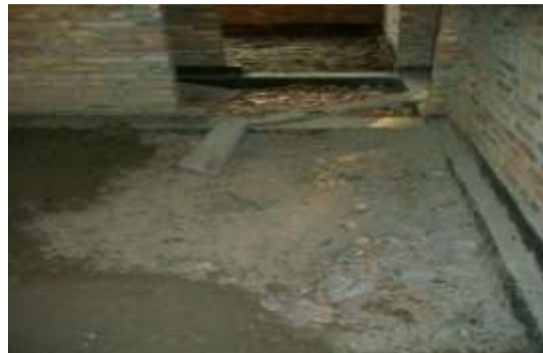
B.5) Contrapiso de cascotes

Se observó la ejecución de los trabajos correspondientes al contrapiso, con materiales provenientes de demoliciones (tejas, tejuelas, cascotes con mezcla con cal, sobre relleno con tierra arcillosa) incumpliendo con las *EETT, Cap. III –Materiales, punto 3.5 Cascotes*.

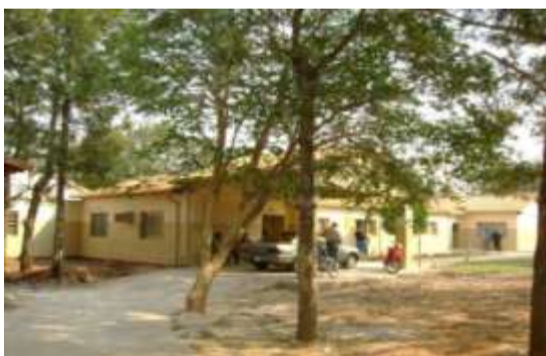
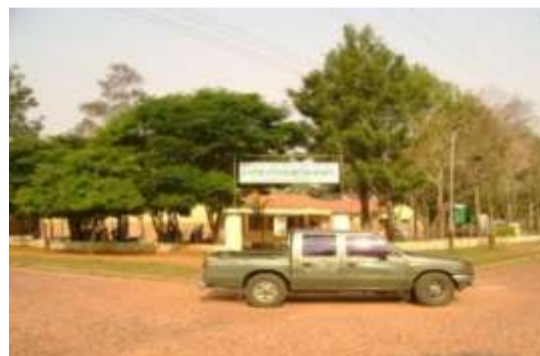
2.1) OBRA HOSPITAL DISTRITAL DE SANTA ROSA

Cuando las verificaciones realizadas al Hospital Distrital de la localidad de Santa Rosa Misiones, se constató la ejecución de trabajos no adjudicados y con relación a los trabajos adjudicados los mismos se encontraban en etapa de terminaciones.

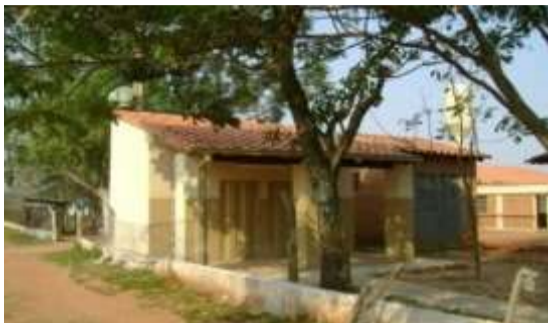
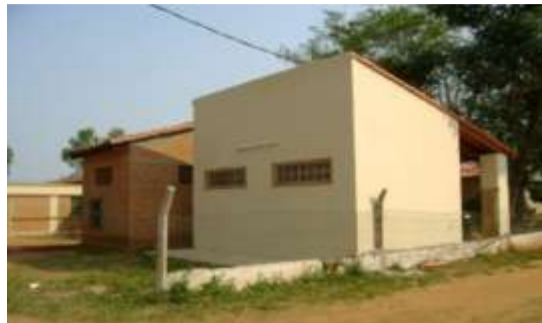
A) OBRA: CASETAS DE RESIDUOS

En esta obra no se ejecutaron varios rubros ofertados, sin embargo, fueron certificados los correspondientes, así se tienen: Ventana tipo balancín con reja bastidor para tela metálica incluida de 0,40 x 0,60 con vidrio 4mm (sustituido por ladrillos tipo convovó); y Mesada con bacha profunda de acero inoxidable, incluye sopapa, grifería p/ agua fría, instalación de agua y desagüe hasta rejilla, llave de paso, soporte metálico.

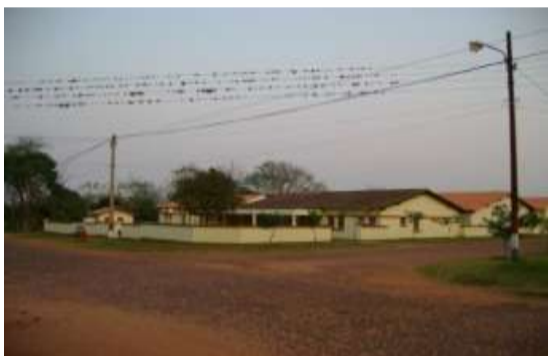
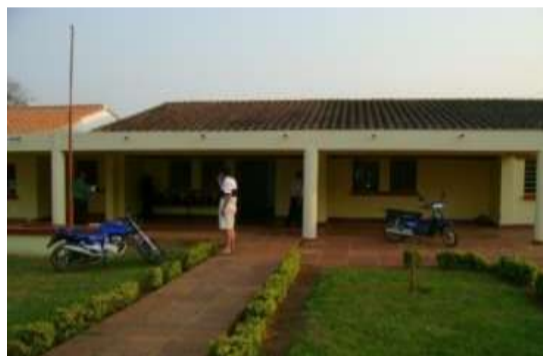
2.2) OBRA CENTRO DE SALUD DE SANTA MARÍA

Ubicación y fachada del Centro de Salud de la localidad de Santa María: cabe señalar que las obras se encontraban concluidas a la fecha de la verificación in situ practicada.

En la Señalética Hospitalaria: no se ejecutaron los trabajos correspondientes a 2 Carteles de Acceso al Bloque de 0.80 x 0.20 y al Cartel principal identificador del centro de salud conforme las *EETT del Cap. II-Trabajos Preliminares, punto 2.4-Letrero de Obra*.

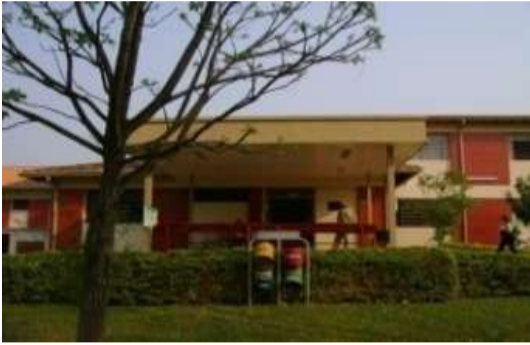
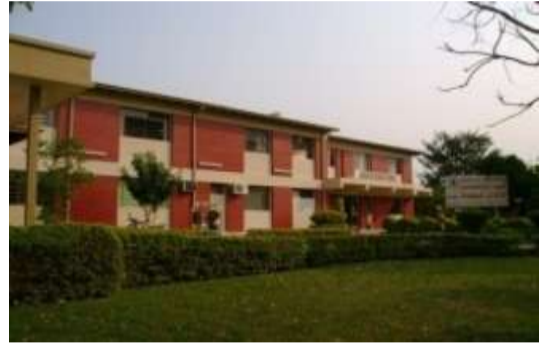
2.3) OBRA HOSPITAL DISTRITAL DE SAN IGNACIO

No se observó la ejecución del Cartel de obra con logo y letras en colores conforme lo establecen las *EETT en el Cap. II-Trabajos Preliminares, punto 2.4-Letrero de Obra.*

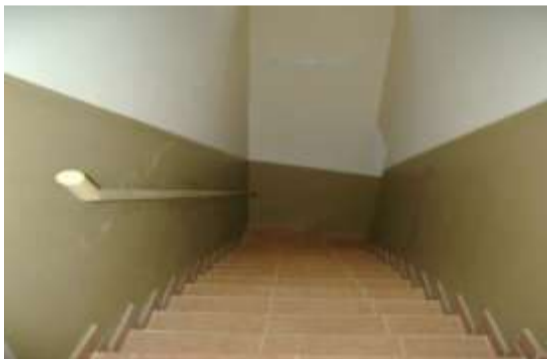
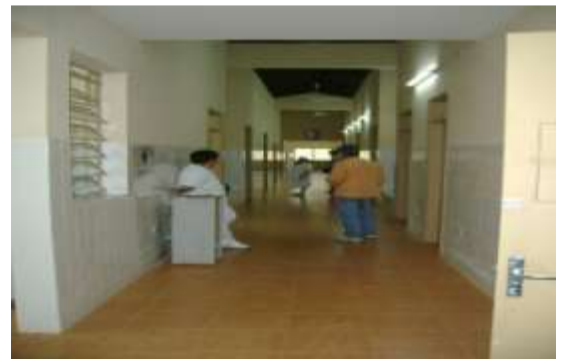
A) Bloque Consultas Planta Baja

Se observó humedad en paredes de la caja de escalera y en azulejos pasillos, no acorde con lo dispuesto en las *EETT, Cap. I –Disposiciones Generales, 1.10- Edificios Existentes, punto 3,* al respecto.

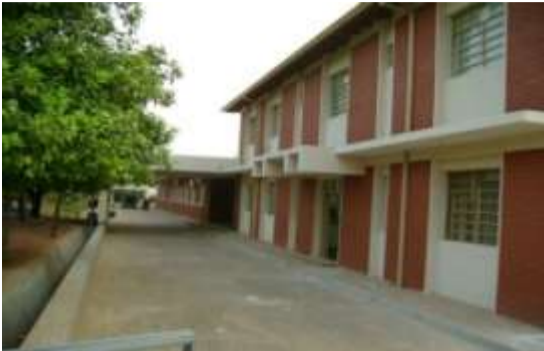
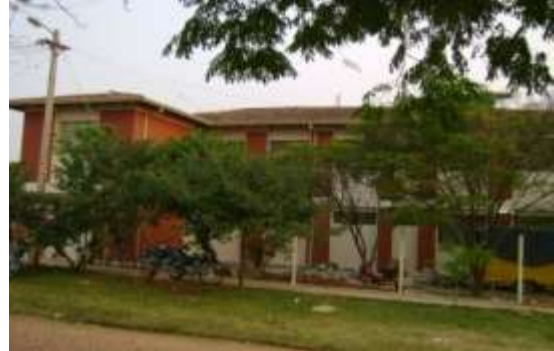
2.4) OBRA HOSPITAL REGIONAL DE SAN JUAN BAUTISTA

Vista fachada principal del Hospital Regional de San Juan Bautista, en el cual se verificó la ejecución de trabajos de mantenimiento y obras nuevas en los bloques de: Consultas planta baja, Consultas planta alta (existente), Consultas ampliación (sector nuevo), Diagnóstico, Internación, Servicios generales, Caseta de residuos.

Los trabajos correspondientes a los Bloques de: Urgencias y Sala de Espera, Cirugía Partos, Ampliación Cirugía Partos (nuevo), aun no fueron ejecutados a la fecha de verificación.

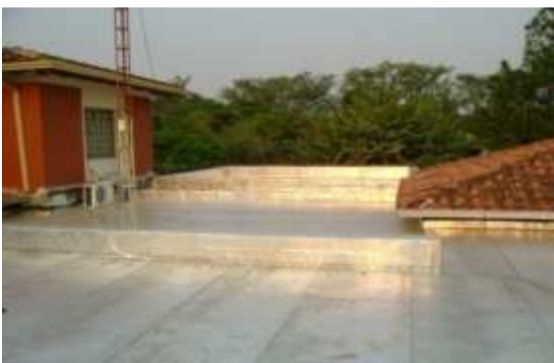
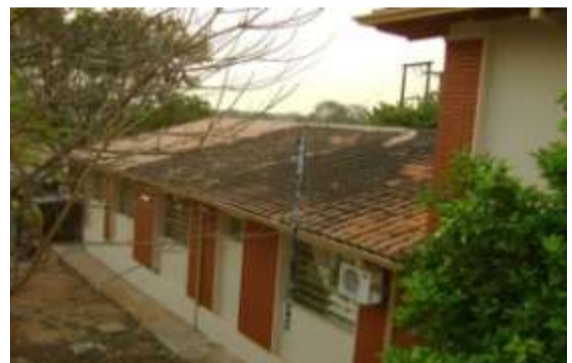
A.1) Albañilería

Se constató la ejecución de aislación de techo de losa de H⁰A⁰, así como también de reparación de techo de tejas, que incluye reposición parcial de tejas, aislación y reparación de tirantes realizado, observándose que las tejas cambiadas o repuestas en este sector fueron colocadas con material de tamaño diferente al existente, compensadas con mezclas de sujeción y en ciertos sectores ya con desprendimientos o tejas sueltas.

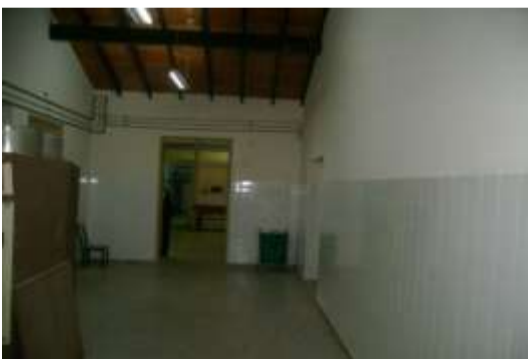
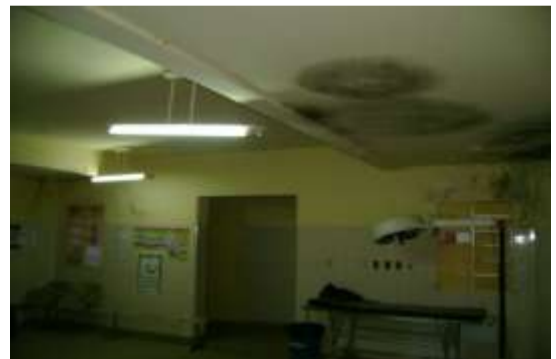
A.2.1) Interior

En pasillo que lleva al Bloque de Urgencias y la sala de espera se observa humedad en una de las paredes que se encontraban ya con la pintura correspondiente, no acorde con

lo establecido en las *EETT en el Cap. I - Disposiciones Generales, punto 1.10 - Edificios Existentes*; en tanto, en techo de la Sala, aún no se habían iniciado los trabajos de pintura.

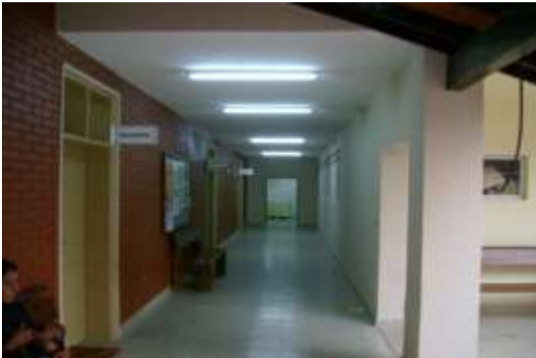
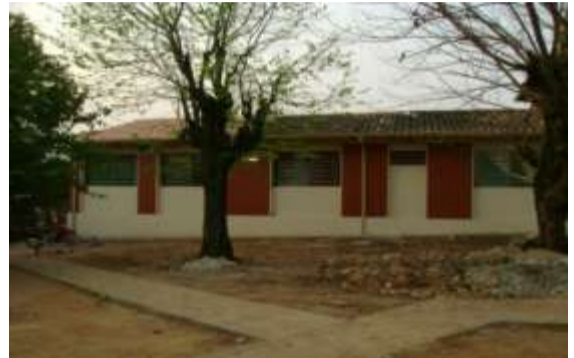
A.2.2) Exterior

Se constató la realización de pintura exterior, según informe del fiscal *"con pintura al látex primeramente para unificar el color del material y luego se aplico silicona como protección."*

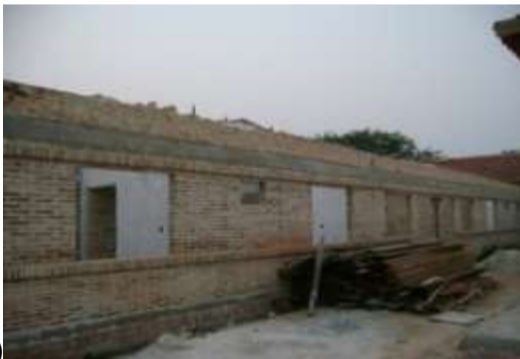
(1)

Se observó la ejecución de otra obra **(1)** en el sector previsto para la ampliación del Área de Internados del Bloque de Neonatología, según fiscal, la Gobernación está llevando a cabo la misma, en tanto, en sustitución se está realizando el **(2)** *".....un estar medico y albergue para acompañantes de pacientes a cambio de la ampliación del área de internados del bloque de neonatología....."* (Nota N°DGRF N 1188/10-fls015-punto 2-d). (Ver Anexo C7)

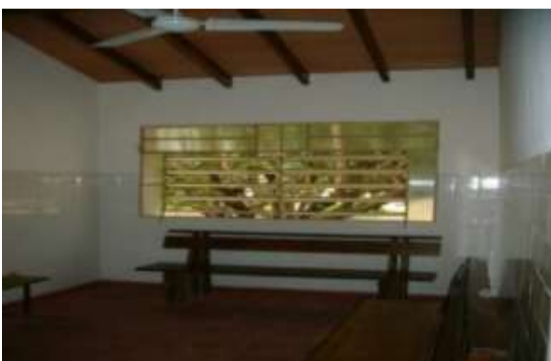
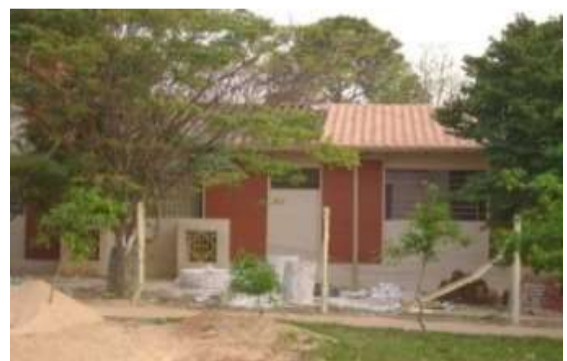
B) BLOQUE CONSULTAS AMPLIACION (sector nuevo)

b) No se ejecutó el revestido de ladrillejo presupuestado en el ítem 3.06 de la planilla de certificado, se construyeron paredes con ladrillo común visto, pintado al látex.

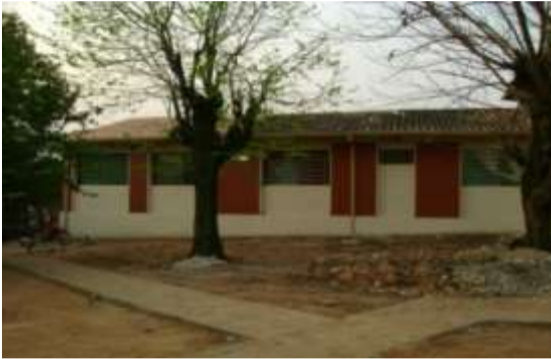
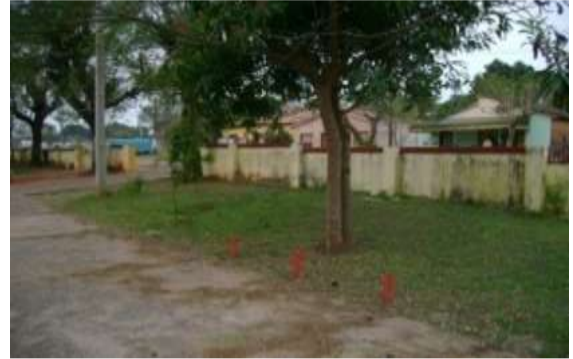
C) OBRAS EXTERIORES

No se ejecutaron trabajos tales como:

a) Juntas de madera, conforme lo establecen las *EETT*, Cap. IV-punto 4.13 Pisos y la planilla correspondiente a lo certificado en el ítems 2.04- Caminero interior peatonal piso de Hormigón con junta de madera cada 2 m

c) El Cartel de Obra con logo y letras en colores, conforme lo establecen las *EETT* en el Cap. II-Trabajos Preliminares, punto 2.4-Letrero de Obra.

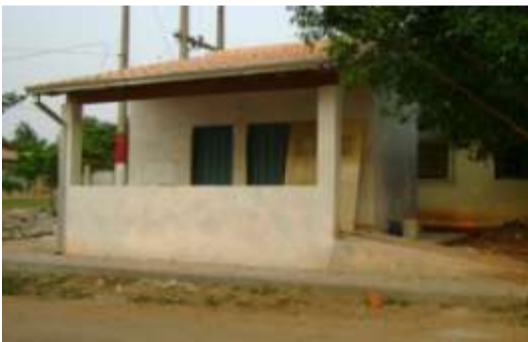
D) CASETA DE RESIDUOS

En esta obra se verificó

a) Variación en el tipo de material en Guarda Obra perimetral ofertado con Alisada de H^o similar al existente, fue ejecutado con piedra del tipo rompecabezas.
