INFORME FINAL

“INSPECCION TÉCNICA A LAS OBRAS PÚBLICAS, COLECTORES PRINCIPALES DEL SISTEMA DE ALCANTARILLADO SANITARIO DE LA CUENCA YTAY – LIC. PUBLICA NACIONAL N° 10/2013 Y LIC. PÚBLICA INTERNACIONAL PMSAS N° 02/2013, ENCARADAS POR LA EMPRESA DE SERVICIOS SANITARIOS S.A (ESSAP), EJERCICIO FISCAL 2016.”

EMPRESA DE SERVICIOS SANITARIOS DEL PARAGUAY S.A.

**CGR/DGCOP/IT/ESSAP/06/17
Julio/2017**

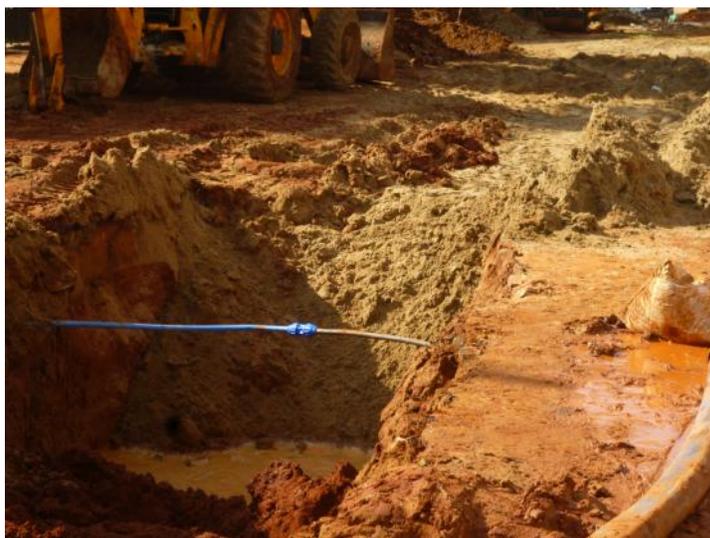
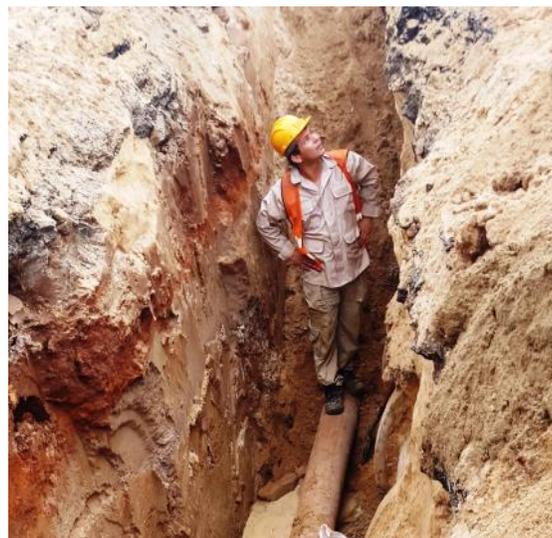
En las fotos de arriba, correspondientes a las obras del Colector Mariscal Estigarribia, se aprecia que el relleno se realiza en todo el volumen de la zanja sin compactar por capas como se establece en las especificaciones del pliego.

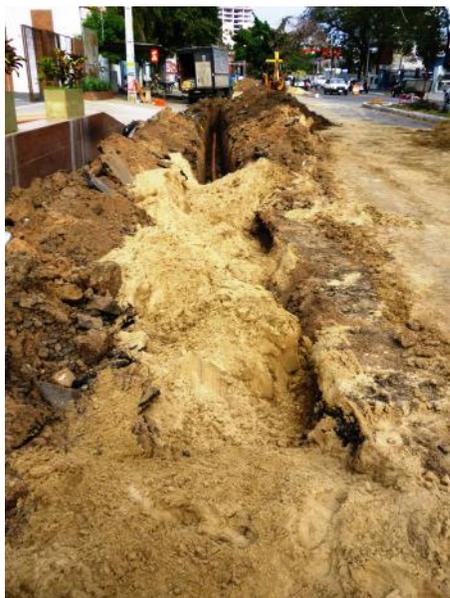
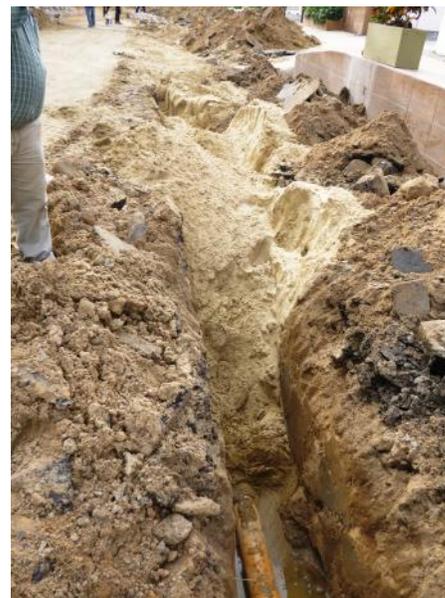
Las fotos de abajo corresponden al Colector Aviadores del Chaco, donde se aprecia el mismo sistema de trabajo que el observado en el Colector Mariscal Estigarribia.

La falta de cumplimiento de las especificaciones técnicas del pliego para el relleno y compactación de zanjas trae como consecuencia la aparición de hundimientos y baches. Este hecho se puede apreciar generalmente en las obras encaradas por la ESSAP.

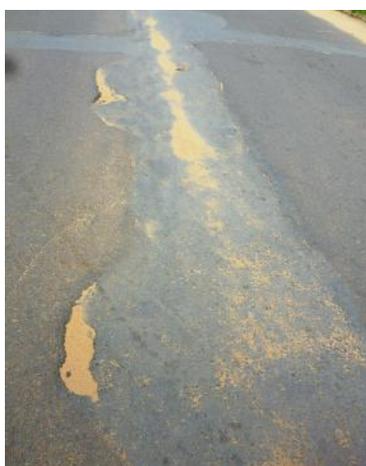
Calle Coronel Franco

En las fotos de abajo se pueden apreciar el estado en que se encuentran algunos sectores del Colector Franco que a poco tiempo de haber culminado las obras, ya presenta hundimientos, fisuras y baches, evidenciando la deficiente ejecución del relleno y compactación.

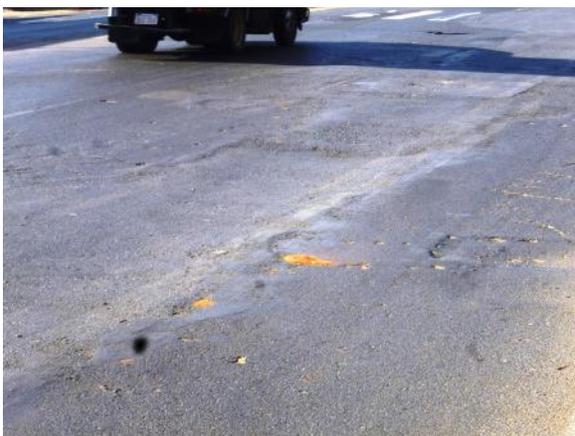
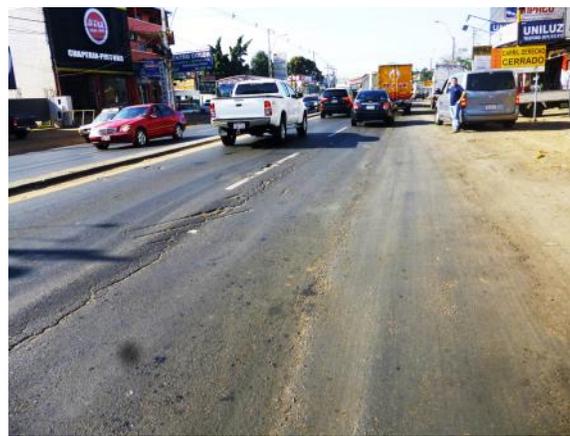
En las fotos de abajo se pueden apreciar el estado en que se encuentran algunos sectores del Colector Mariscal Estigarribia en el tramo entre Coronel Franco y Leopardi. A un mes de culminar este tramo ya se observan hundimientos.

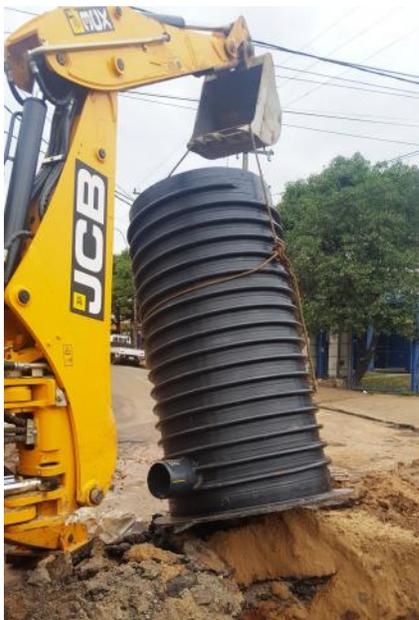
En la foto se aprecia el izamiento de un registro de inspección sin el debido cuidado, ya que no se encuentra aplomado por la inadecuada disposición de los elementos de sujeción. En este caso no se utilizaron fajas teladas como se indica en el pliego de bases y condiciones.

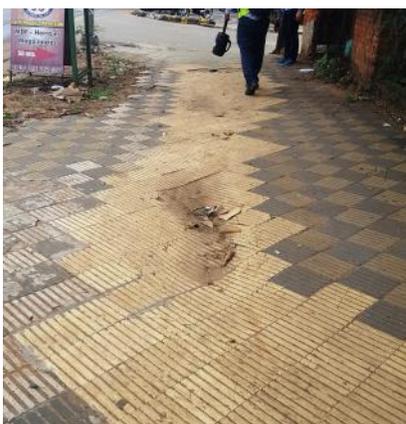
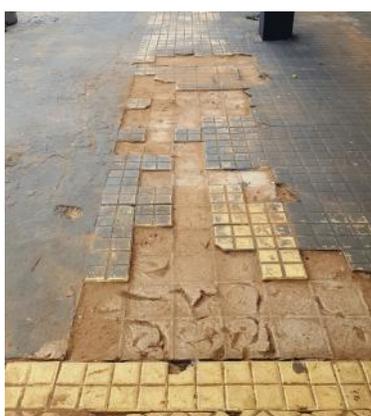
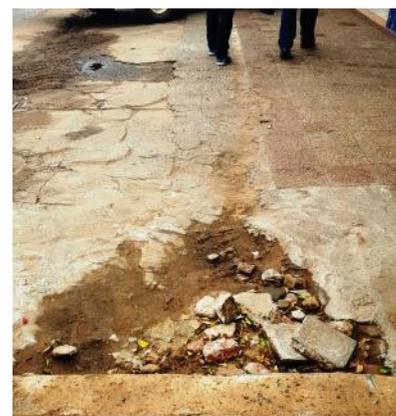
En las fotos de arriba se ilustran las condiciones en que fueron dejadas las veredas de los frentistas afectados por el proyecto en el tramo de la Ruta Mariscal Estigarribia entre Coronel Franco y Leopardi. Se observan hundimientos, baldosas de coloración diferente a la original, falta de colocación de baldosas y hasta baches.

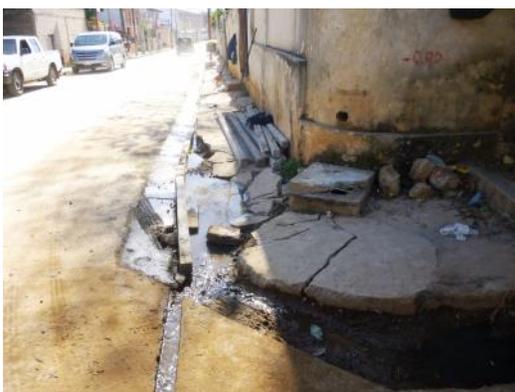
La foto de al lado corresponde a la intersección de las calles Mario Vera y Pedro Getto donde se aprecia que la vereda fue dejada en lamentable estado.
