INSPECCIÓN TÉCNICA A LA OBRA: LICITACIÓN PÚBLICA NACIONAL N° 1/2007
PARA LA CONSTRUCCIÓN DEL EDIFICIO PARA LABORATORIO DE
METROLOGÍA

INSTITUTO NACIONAL DE TECNOLOGÍA, NORMALIZACIÓN Y METROLOGÍA (INTN)

CGR – DGCOP N° IT/INTN/015/09
Marzo/2010

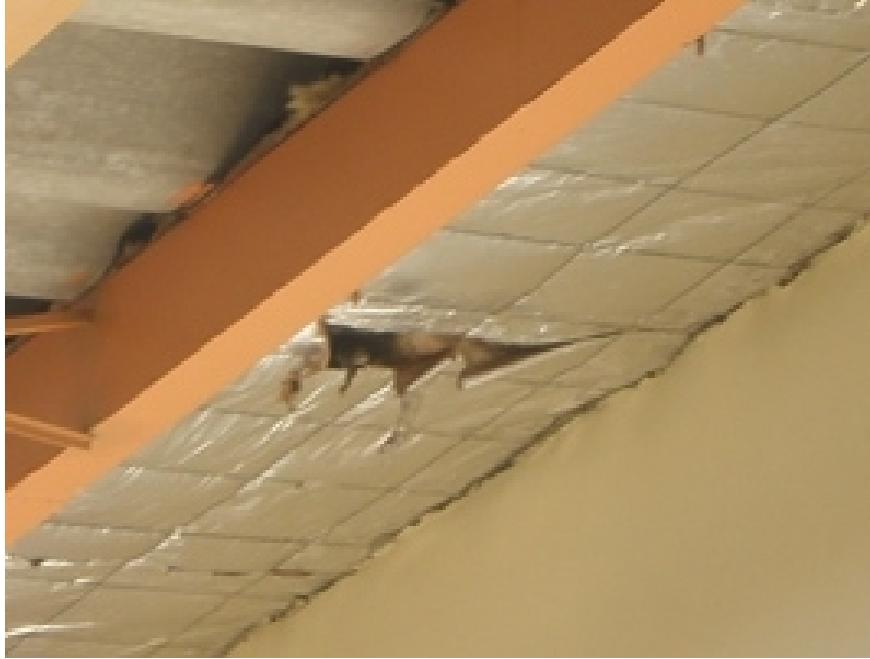
Se observó que la membrana aislante ubicada bajo las chapas de fibrocemento, en los aleros del extremo posterior del laboratorio, se encuentra deteriorada y con desprendimiento prematuro del tejido aislante termo acústico, posibilitando el debilitamiento del material y consecuente disminución de su vida útil. **Foto N° 1 y N° 2.**

La institución no previó, al elaborar las EETT, la protección de este rubro, lo cual permitió el deterioro prematuro de la membrana aislante mencionada.

FOTO N° 1. Deterioro de membrana aislante, en alero.

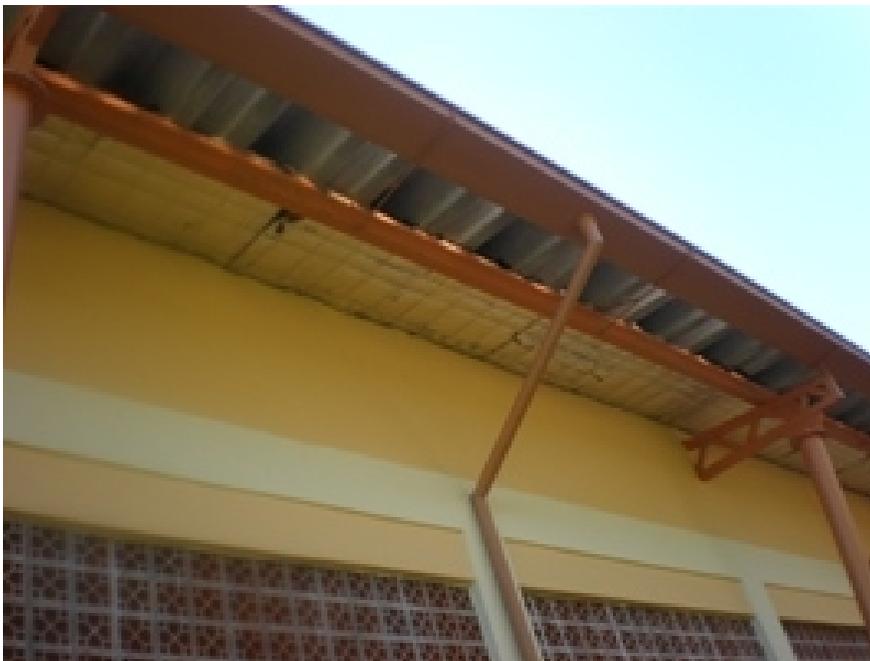
FOTO N° 2. Deterioro de membrana aislante, en alero.

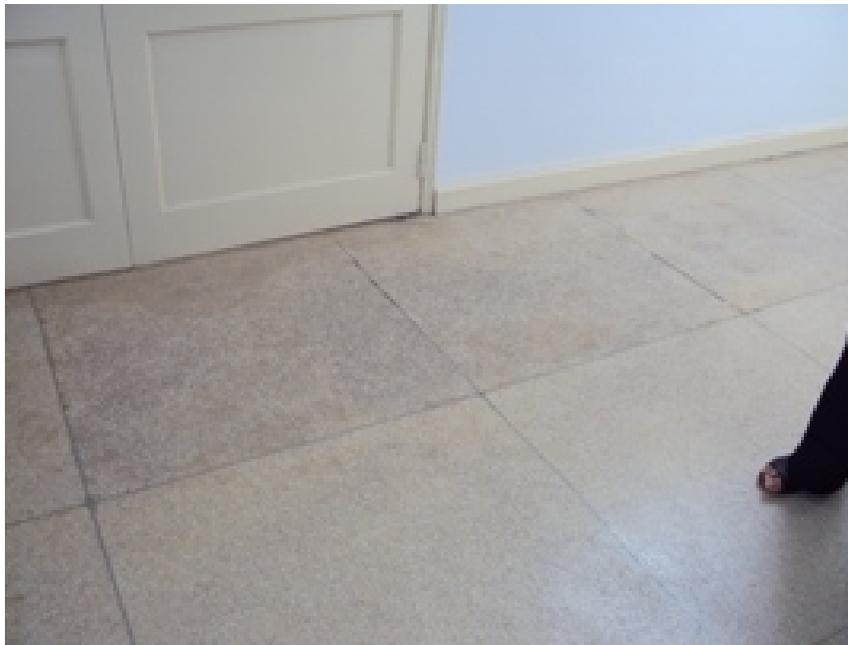
FOTO N° 3.

El acabado del piso de granito presenta un aspecto deficiente, desprolijo, con colores no uniformes, manchas en su superficie, falta de pulido. **Foto N° 3.**

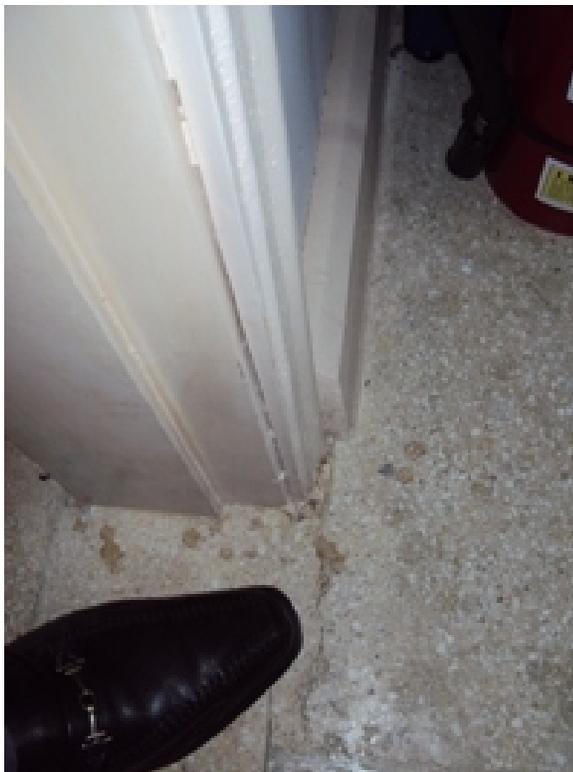
Los pisos de granito, colocados dentro de los laboratorios, antesala de los mismos, pasillos y oficinas del Laboratorio de Metrología, presentan mala terminación en la unión con las paredes colindantes (roturas, grietas, rajaduras). **Foto N° 4 y 5.**

FOTO N° 4.
Fisura en unión entre
ambientes

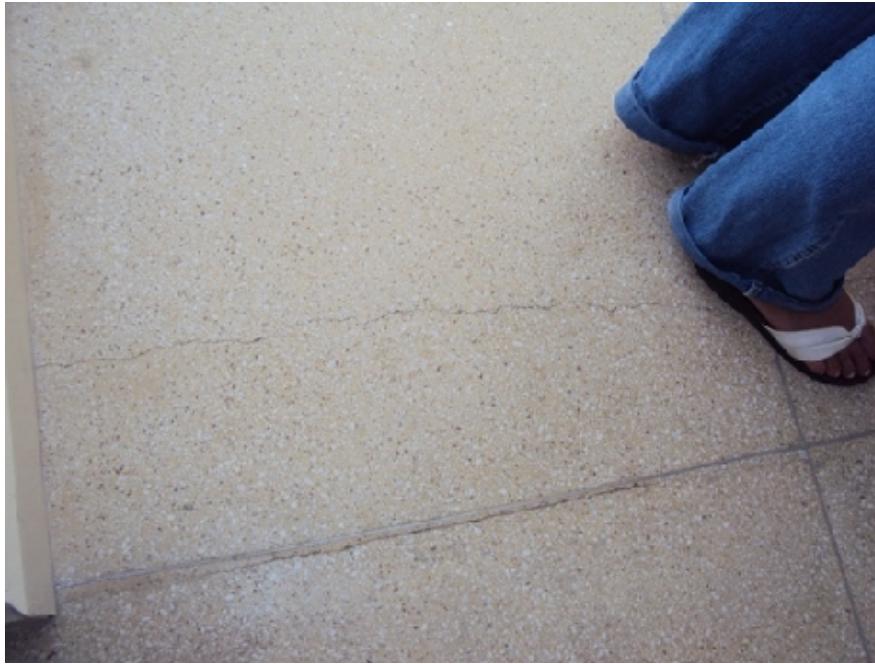
FOTO N° 5. Fisura en piso.

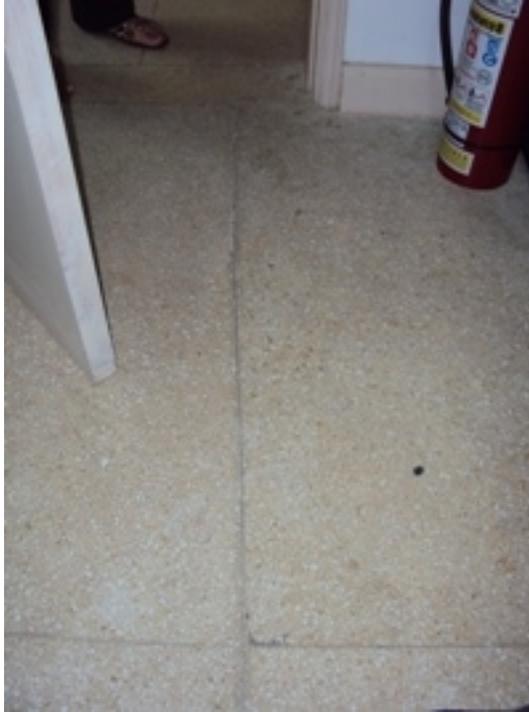
FOTO N° 6.
Falta de escuadría en
junta de aluminio.

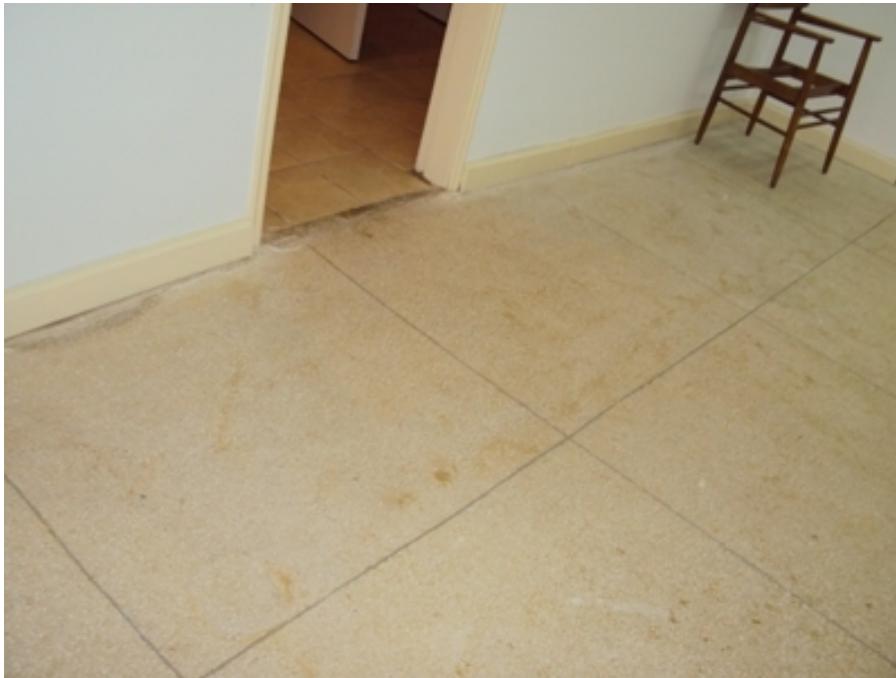
El piso de granito reconstituido, merece una mención especial. En efecto, las deficiencias detectadas (superficie irregular remiendos, desuniforme distribución de los granos), no se deben a “falta de cemento”, ni a traslado de equipos pesados, sino a malos procesos constructivos y fiscalización inadecuada. Todas las deficiencias citadas se presentan en forma “maximalizada” en la “zona 2da. Etapa”.

FOTO N° 7. Falta de horizontalidad y color desuniforme en piso . "Zona 2da. Etapa"

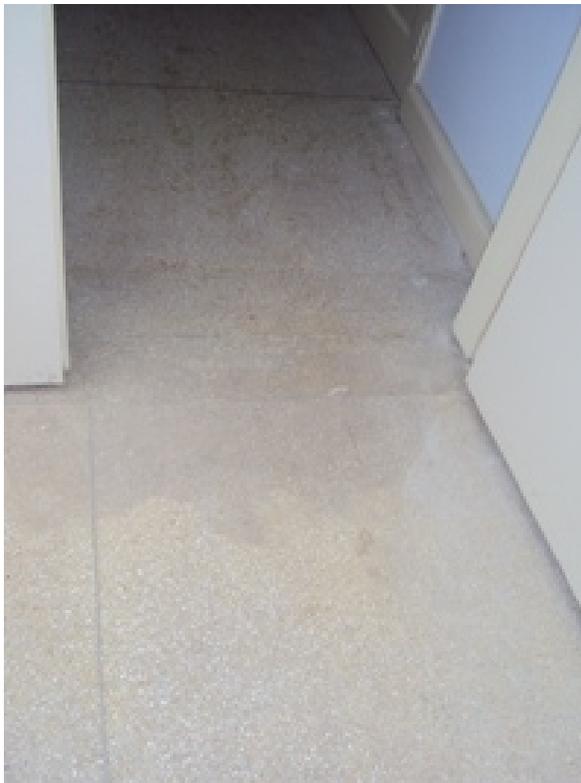
FOTO N° 8.
Diferencia de calidad entre la "zona de la 1ra. Etapa" (parte superior de la foto) y la "zona de la 2da. Etapa" (parte inferior de la foto)

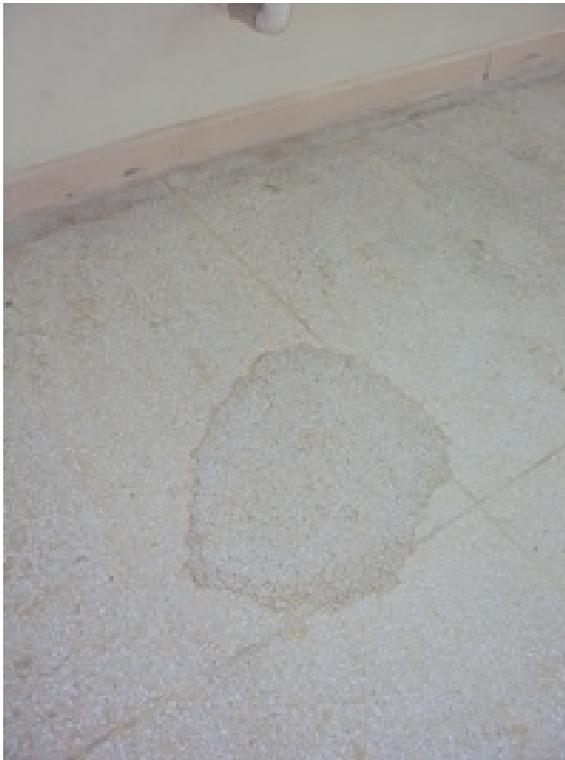
FOTO N° 9.
Sector con diferencia
de distribución de
granos. "zona 2da.
Etapa"

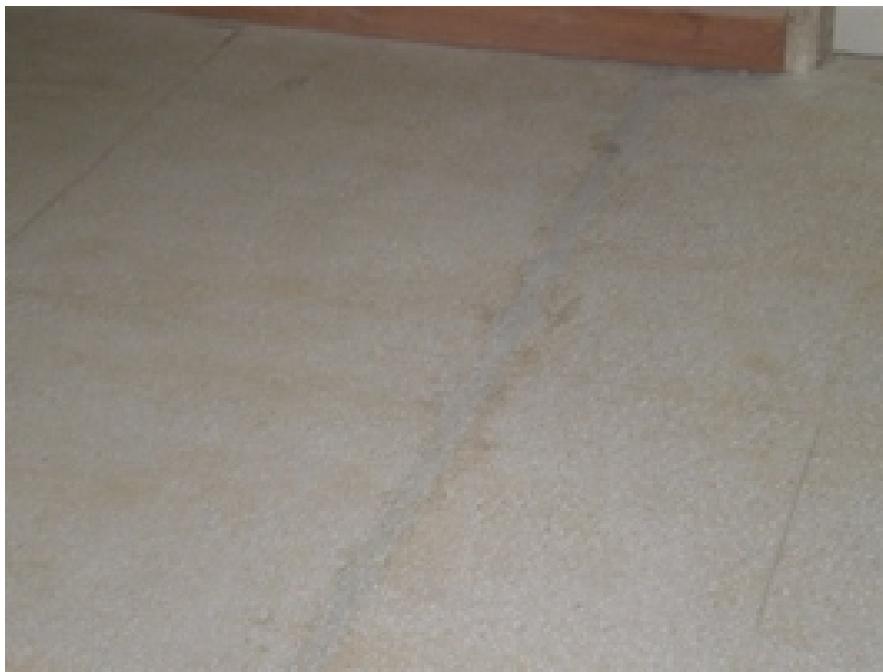
FOTO N° 10. Falta de horizontalidad y color desuniforme. "Zona 2da. Etapa".

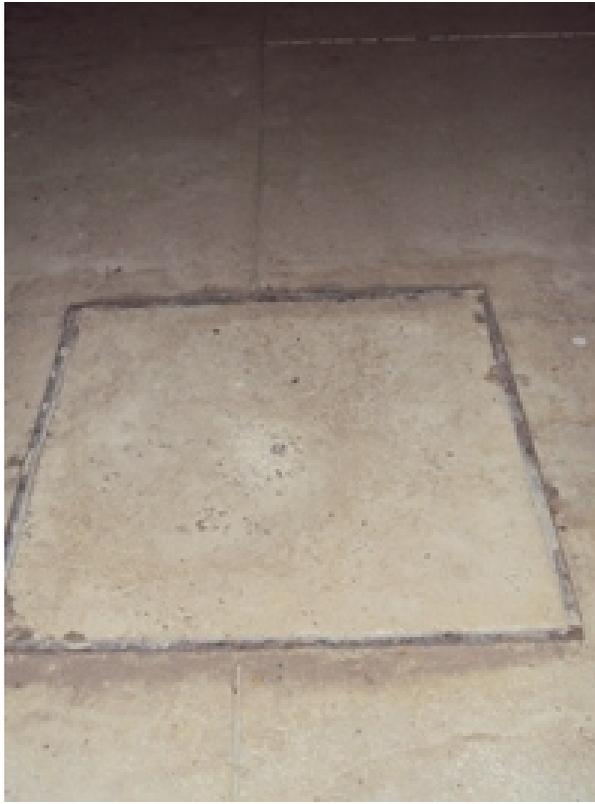
FOTO N° 11.
Mala calidad de terminación de piso y registro. "Zona 2da. Etapa".

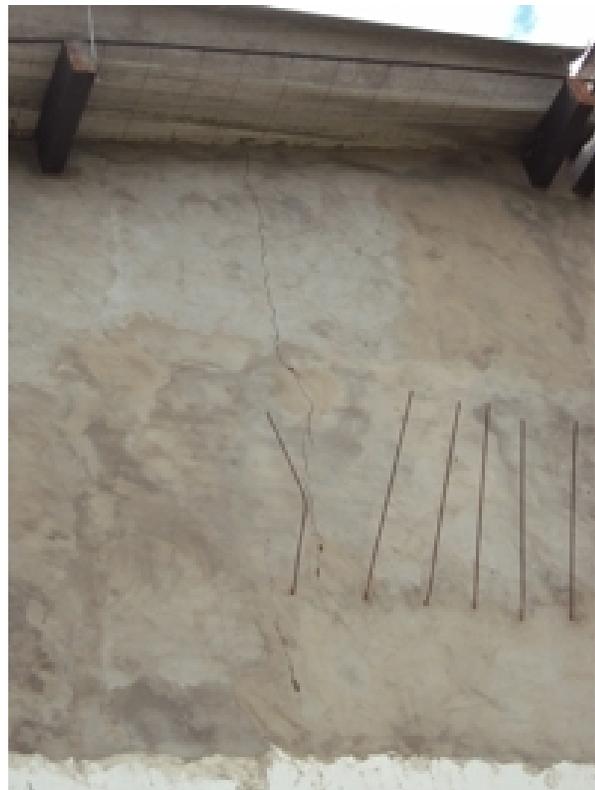
FOTO N° 12.
Fisura en revoque.

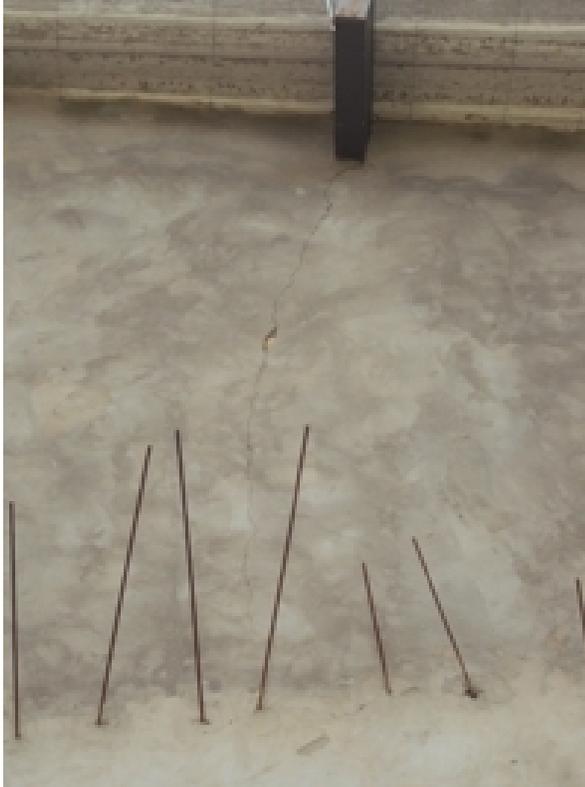
FOTO N° 13.
Fisura en revoque.

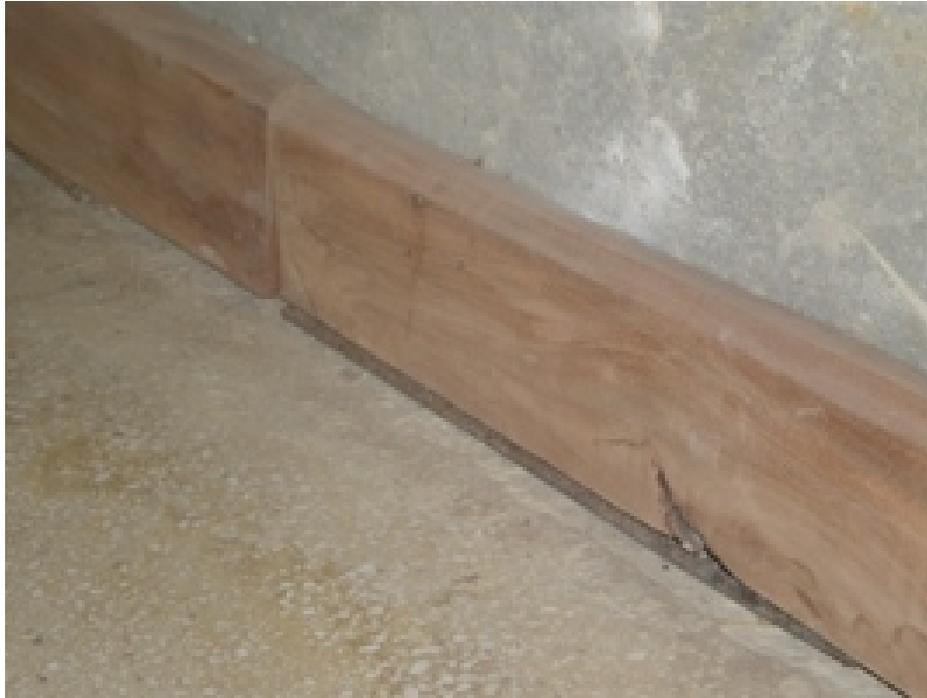
Los zócalos de madera colocados en los diferentes ambientes del Laboratorio de Metrología, presentan muy mala terminación, no guardan su verticalidad ni fijación adecuada. Se encuentran desprendidos de las paredes. Presentan superficies irregulares, con fisuras, alabeos, pulido deficiente, calidad regular, no son lisos ni uniformes. **Fotos N° 14, 15, 16.**

FOTO N° 14. Zócalo de madera, no alineado, y con deficiencia en la calidad del material

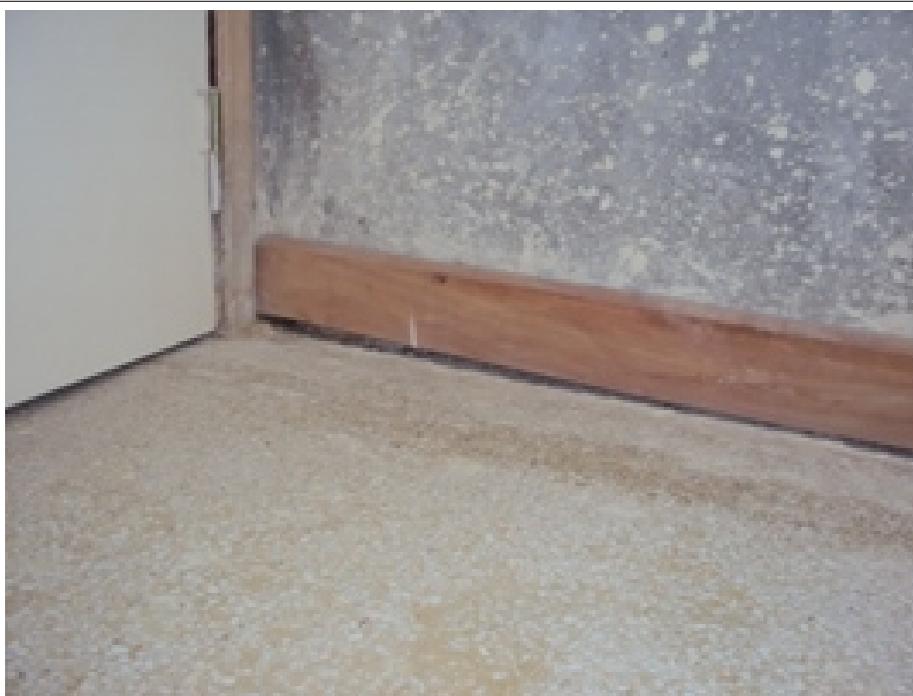
FOTO N° 15. Deficiente unión entre zócalo de madera y piso.

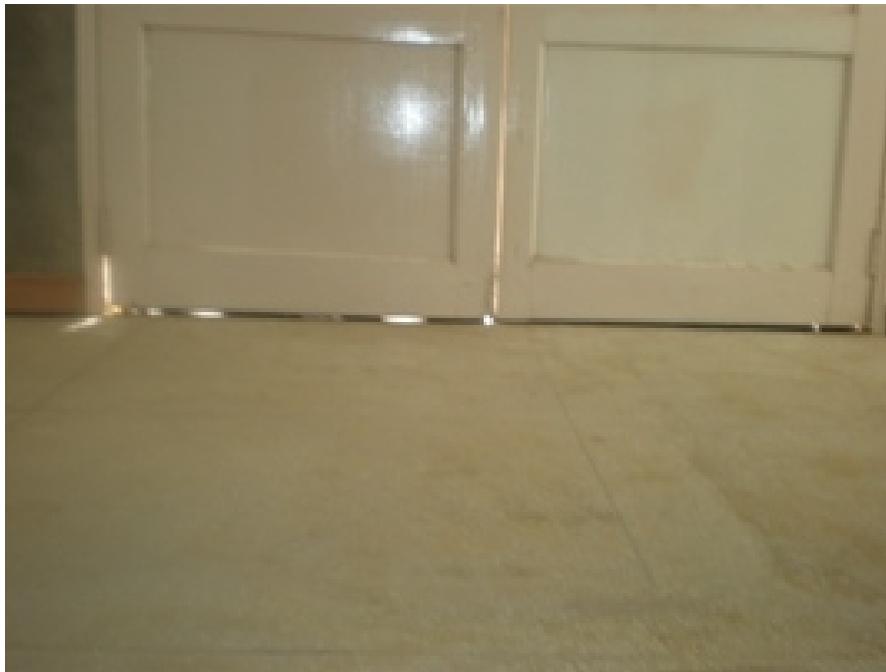
Los marcos de algunas puertas se encuentran recortados, no fijados bajo nivel de piso. **Fotos N° 20, 21.** Las puertas tableros de dos hojas, exteriores y algunas interiores, presentan escuadrías imperfectas, y alabeos y las cerraduras de puertas exteriores, deficiencia en su funcionamiento. **Foto N° 16, 17, 18, 19.**

FOTO N° 16. Falta de esquadría en puerta.

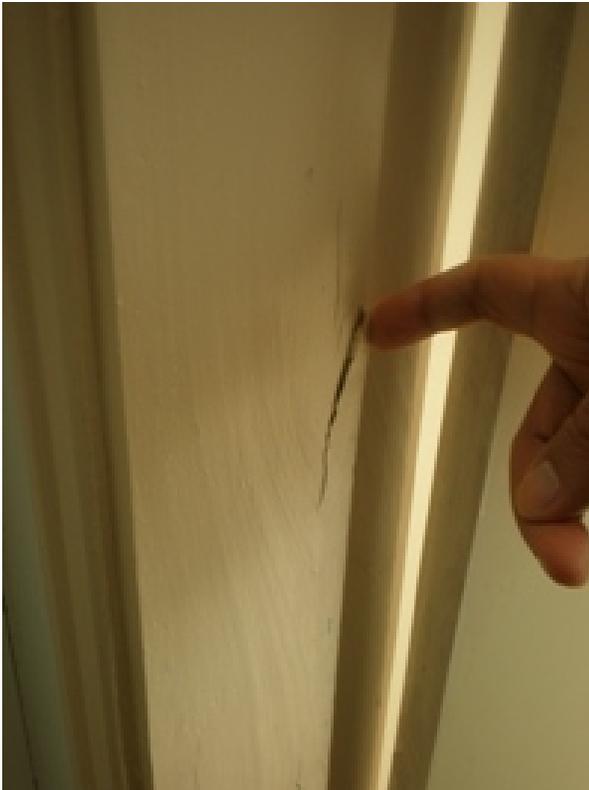
FOTO N° 19.
Marco con fisura.

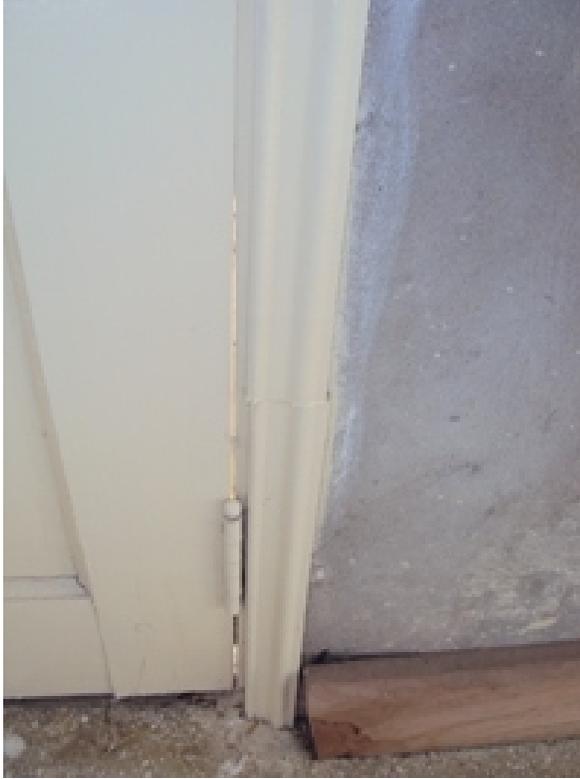
FOTO N° 20.
Contramarco añadido.

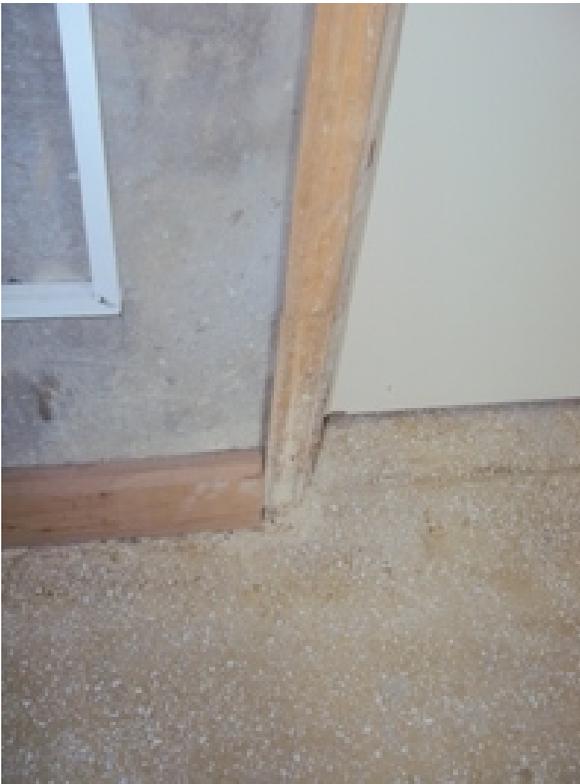
FOTO N° 21.
Contramarco añadido.

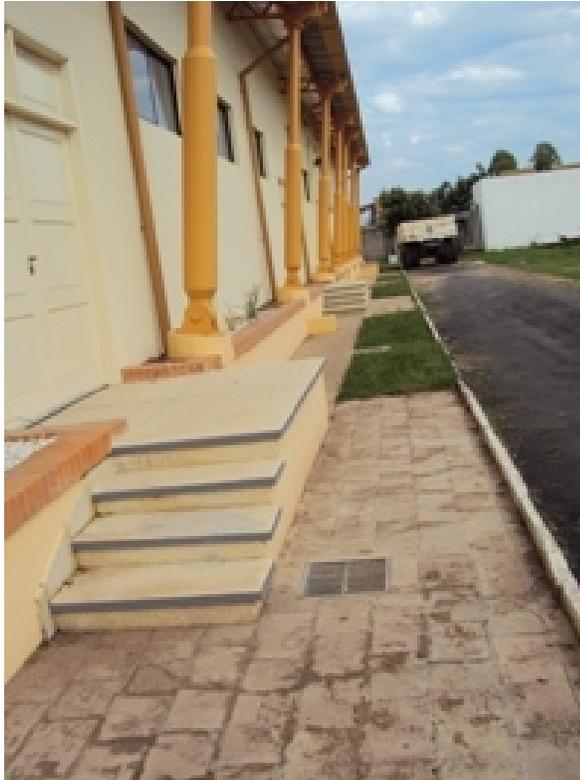
FOTO N° 22.
Escaleras sin pasamanos.

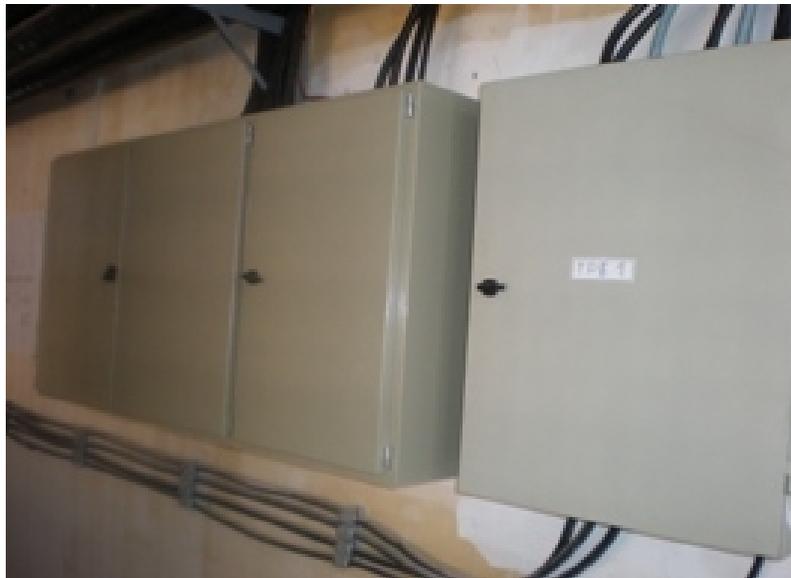
FOTO N° 23. Tableros sin señalizaciones ni identificaciones.

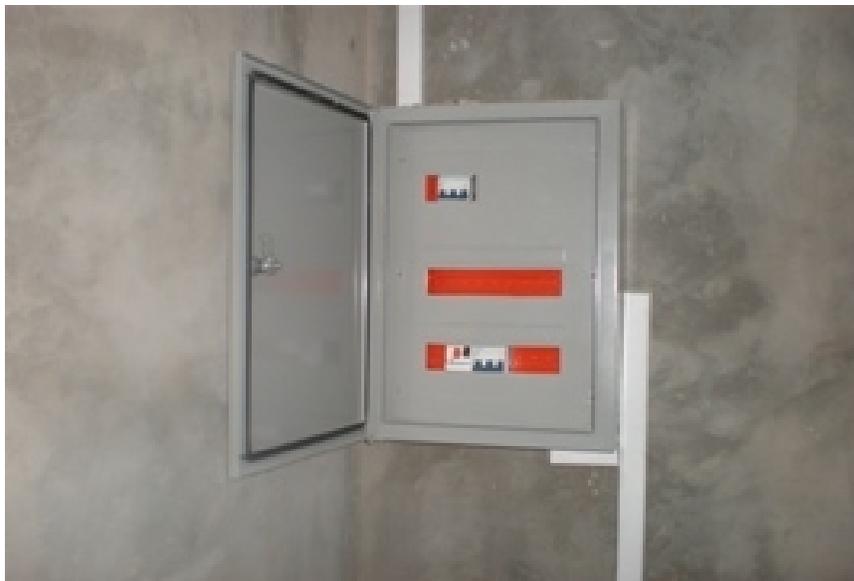
FOTO N° 24. Tablero sin señalización ni identificación

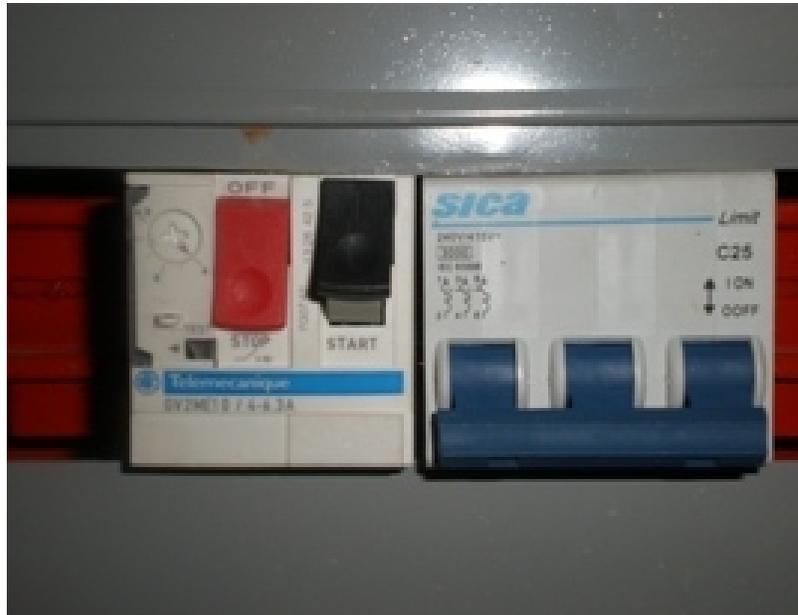
FOTO N° 25. Las llaves termomagnéticas no son de origen europeo.

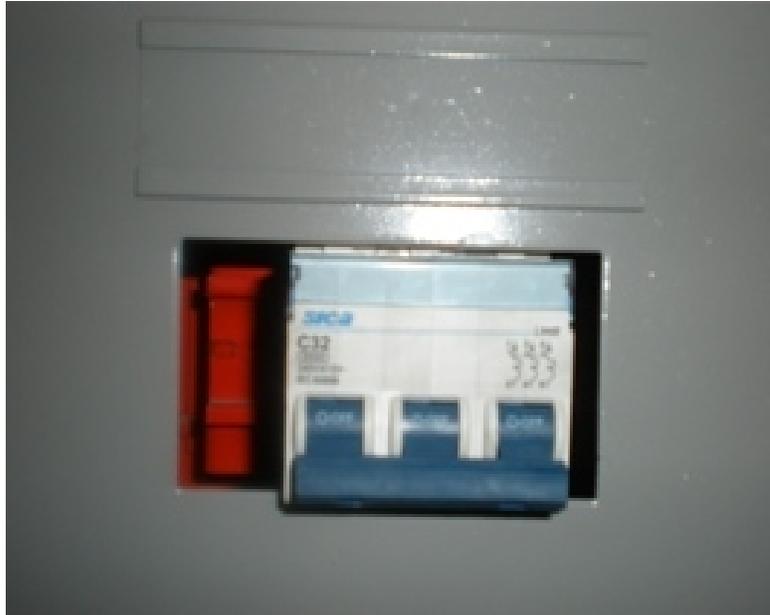
FOTO N° 26. La llave termomagnética no es de origen europeo.

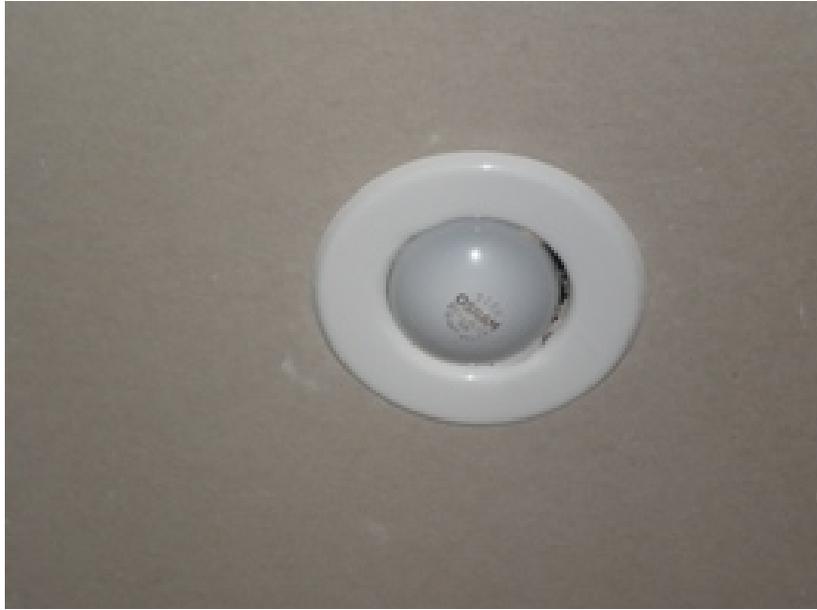
FOTO N° 27. Spot de embutir con lámpara común.

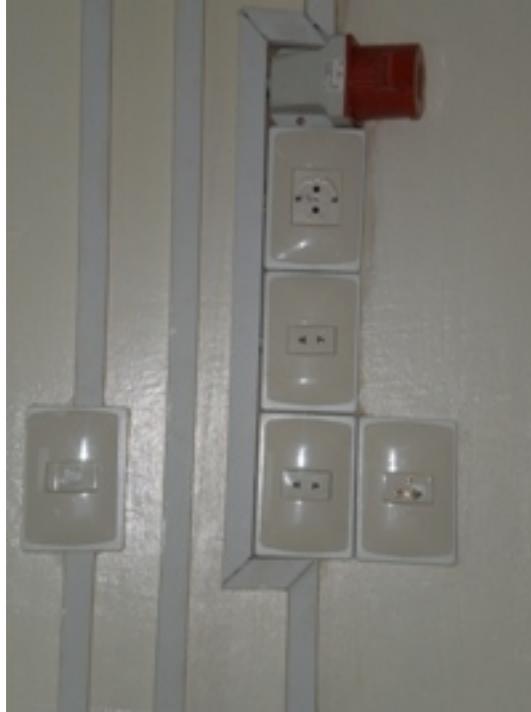
FOTO N° 28.
Los tomacorrientes y placas no son de origen europeo.

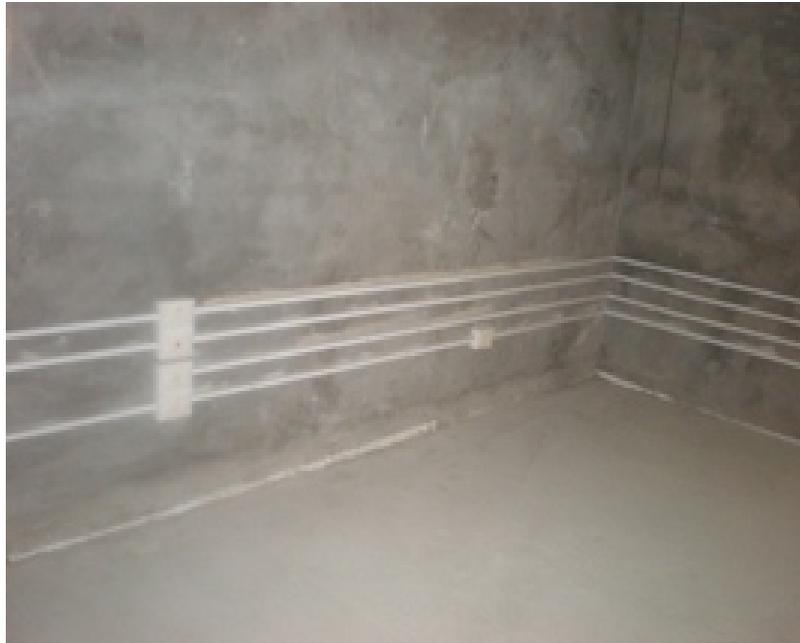
FOTO N° 29. Los electroductos y sus accesorios no son de acero.

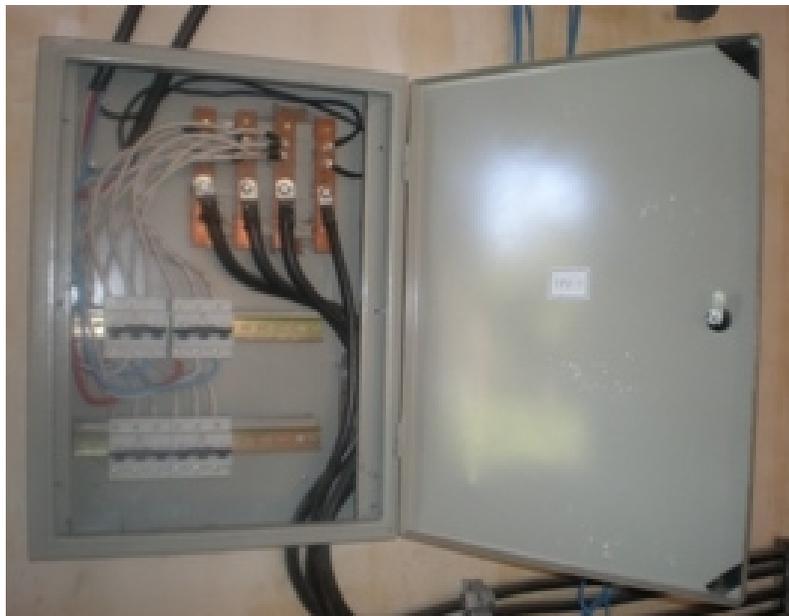
- Los conductores no cumplen con lo establecido en las especificaciones técnicas, referente a los códigos de colores que deben ser: a) para las fases: rojo, blanco y azul, b) para el neutro de color negro o gris, c) para la conexión a tierra, verde o amarillo. Esta deficiencia se manifiesta en un 90 % de la instalación. **Fotos N° 30, 32.**

FOTO N° 30. TPE3. Las llaves termomagnéticas no son de origen europeo. Conexiones irregulares para puente entre barras y llaves (incumplimiento de código de colores).

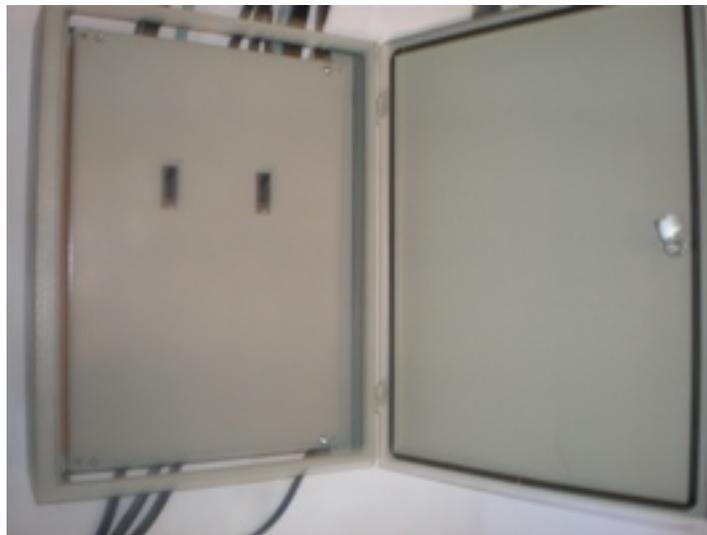
FOTO N° 31. TPE1. Sin señalización ni identificación. Tapa tablero sin cerradura.

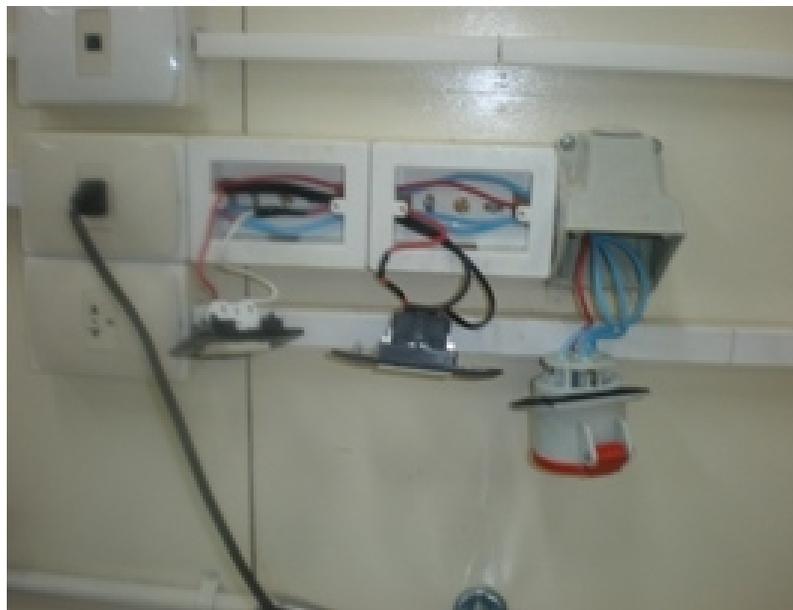
FOTO N° 32. El cableado no fue realizado obedeciendo al código de colores especificado. Las tomas no son de origen europeo.

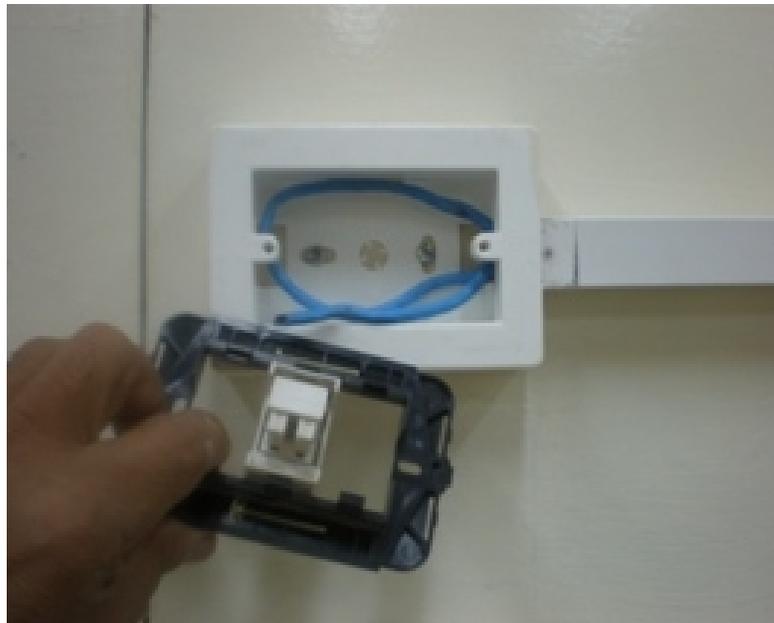
FOTO N° 33 Toma para computadora sin conexión. Las tomas no son de origen europeo.

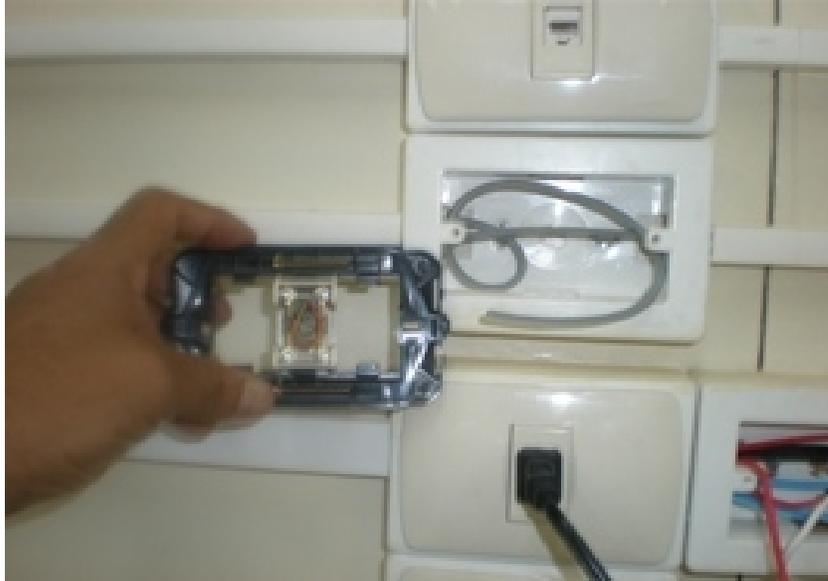
FOTO N° 34. Toma para teléfono sin conexión. Las tomas no son de origen europeo.

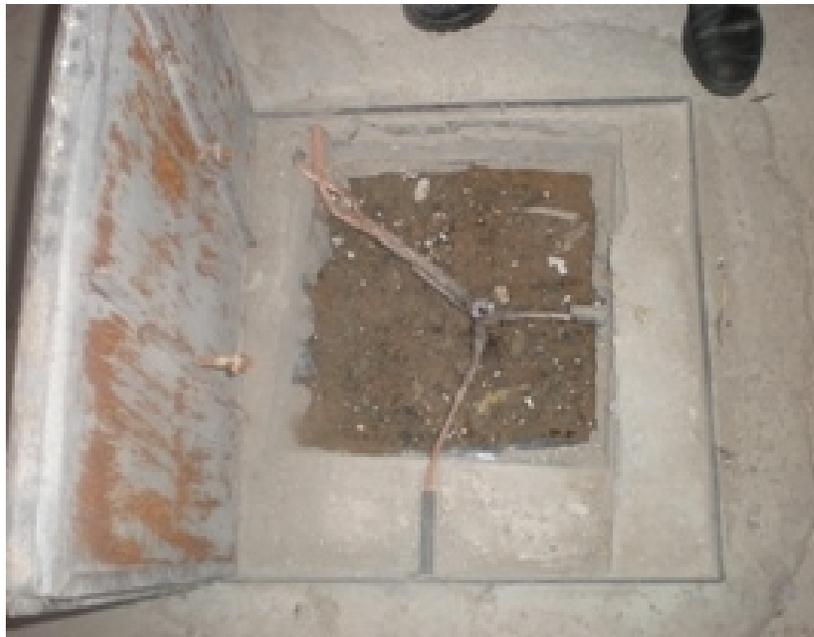
FOTO N° 35. El sistema de puesta a tierra con varias conexiones. Conexionado irregular. Profundidad de cañería insuficiente.

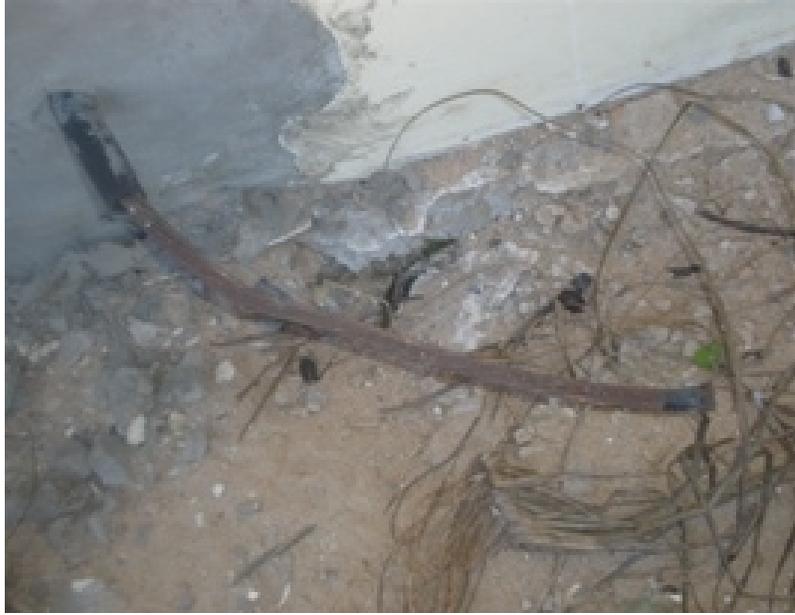
FOTO N° 36. Cableado sin puesta a tierra (inconcluso).

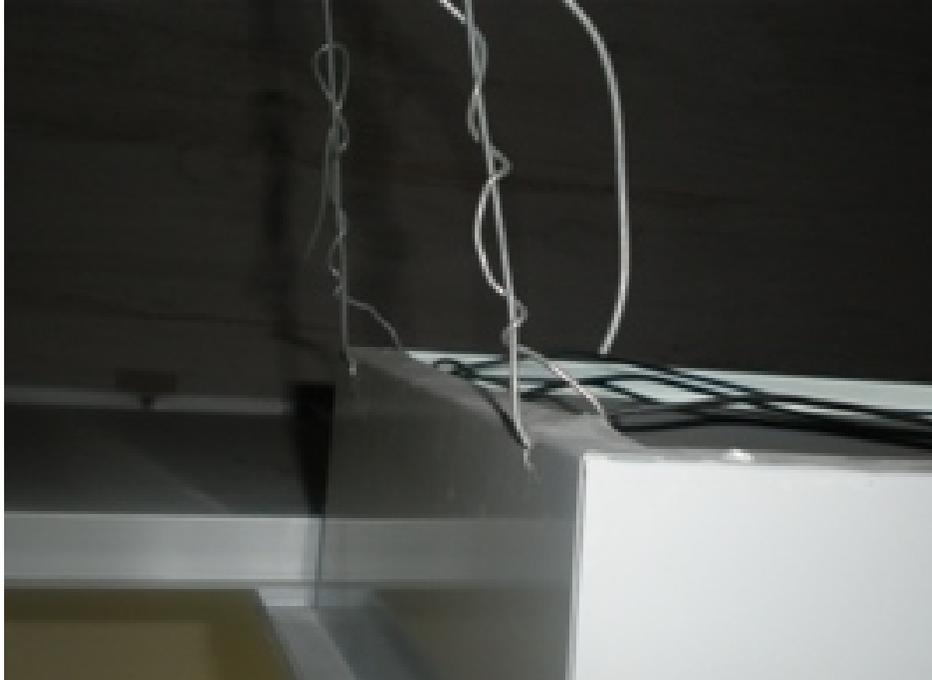
FOTO N° 37 Sujeción inadecuada de los artefactos, debió utilizarse varillas roscadas de acero galvanizado de $\text{Ø}1/4$,con tuercas y arandelas.

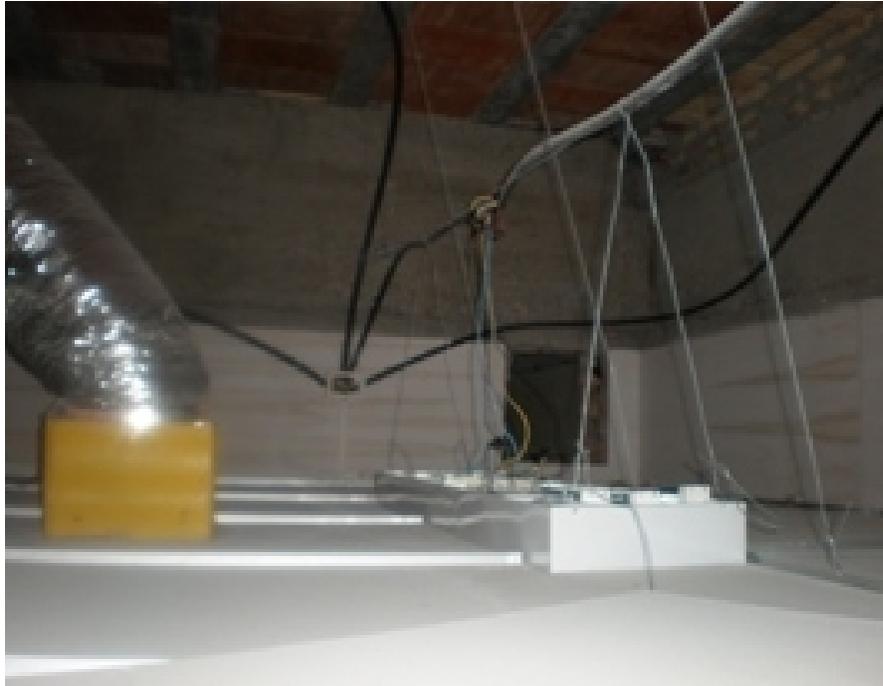
FOTO N° 38. Las luminarias no están suspendidas de la estructura de techo o de la losa de techo. Sujeción inaceptable (con alambres).

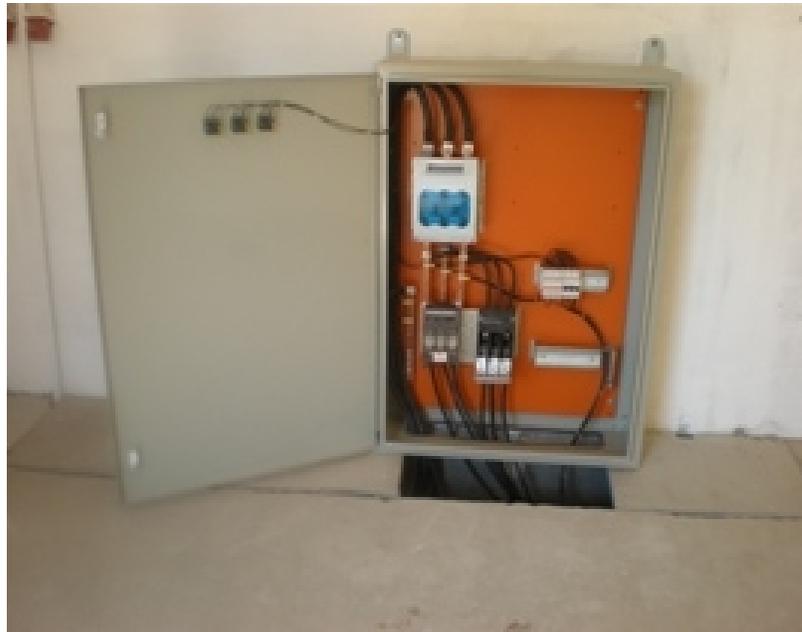
FOTO N° 39 Tablero del PD, sin señalización ni identificación, carece de puesta a tierra. Las llaves a cartucho no son de origen europeo.

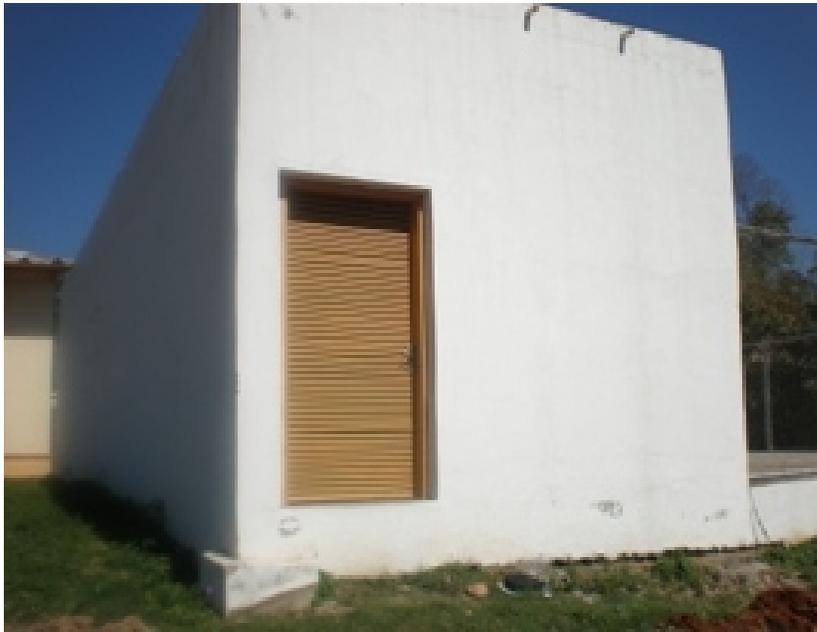
FOTO N° 40. Puerta de acceso al tablero principal del PD, sin identificación ni señalización, al igual que la puerta de acceso al PD situado en el lado opuesto.
