# **CONTRALORIA GENERAL DE LA REPÚBLICA**

## **ORDEN DE TRABAJO N° 06/15**

### **INFORME FINAL**

**Orden de Trabajo N° 06 del 03/08/15, Verificación Técnica In Situ de las obras ejecutadas por la Municipalidad de Ñacunday (Dpto. de Alto Paraná) – Ejercicios fiscales 2012 hasta el primer semestre de 2015.**

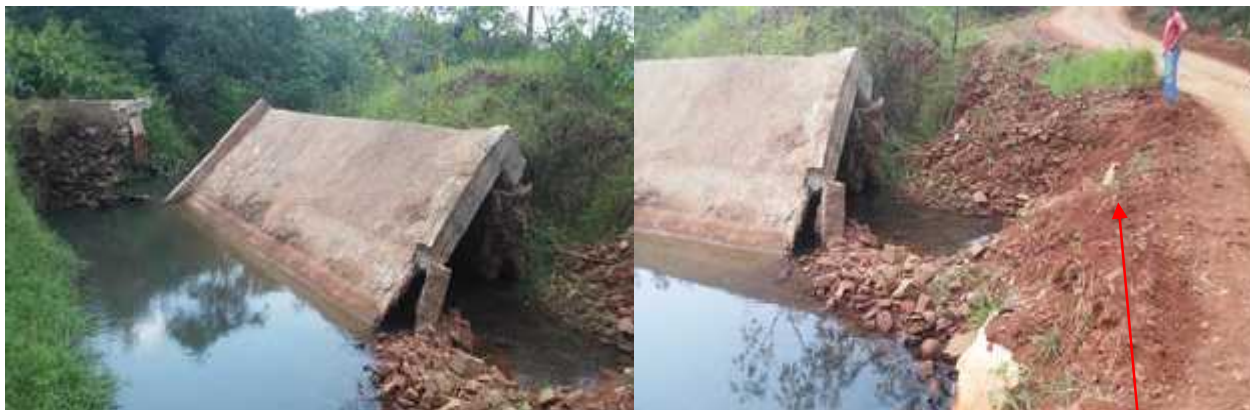
El "Puente Arroyo Guazú" construido por la Municipalidad según contrato N° 08 del 14/12/2013 se encuentra inutilizado y fuera de servicio por caída del mismo (rotura del tablero) en consecuencia de una gran crecida.

- 1) Tablero caído en cauce, viga longitudinal rota y estribo removido.
- 2) Colocación de alcantarillas tubulares para habilitación provisoria del cruce.

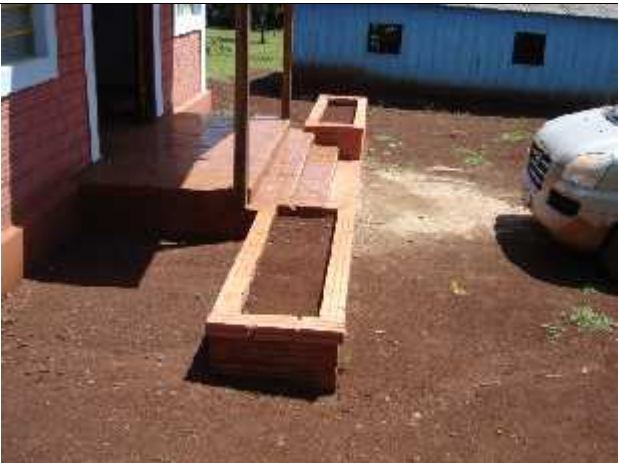
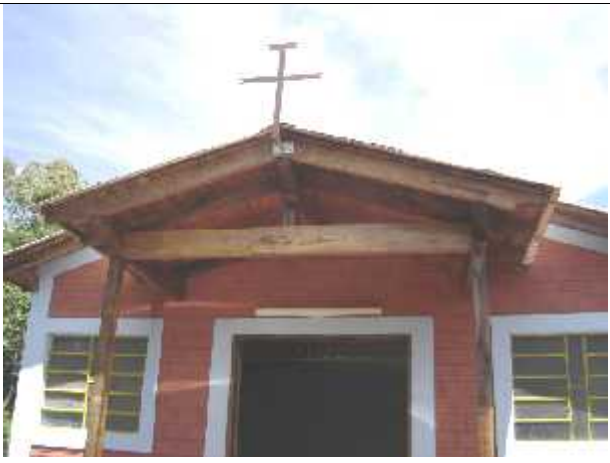
1.4.1 CONSTRUCCIÓN DE CAPILLA EN CHACORÉ 1ª LÍNEA

| No se verifican: poste labrado, jardinería, plantas ornamentales | |

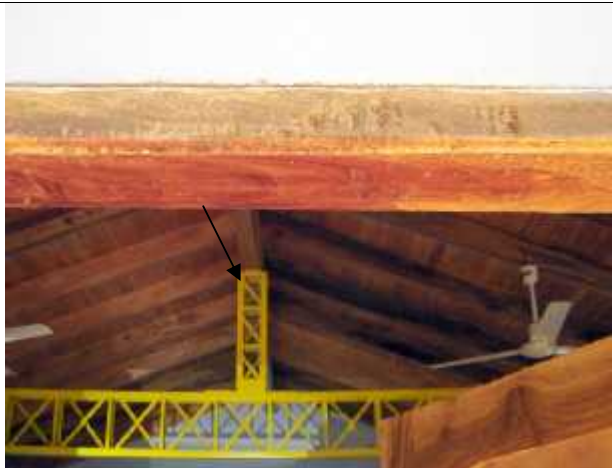
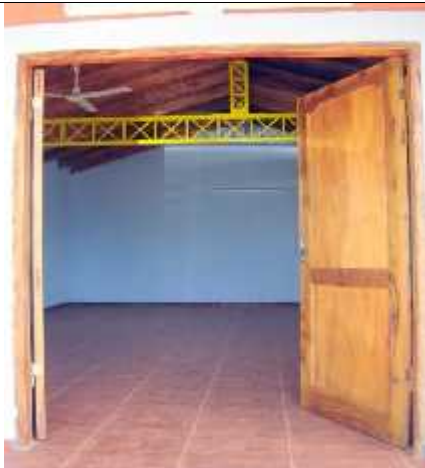
| Solo están colocado 2 de los 4 ventiladores.<br>Disposición constructiva, somete la cercha metálica a flexión, se debe verificar su estabilidad. | Se verifica solo una puerta de entrada de 2 x1,70, no se divisa la puerta placa de 2,1x0,9 ni la puerta tablero de 1,75x0,9 |

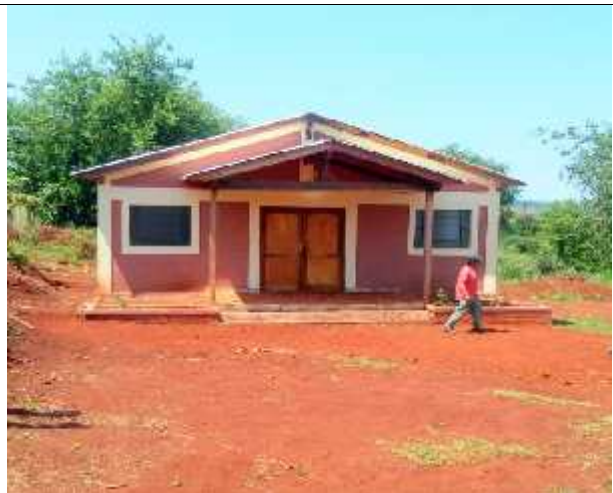
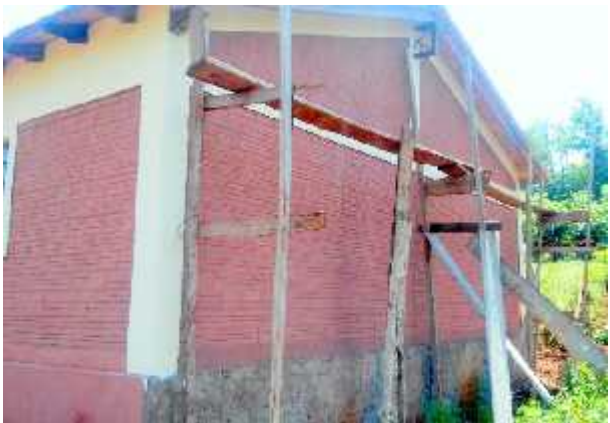
1.4.2 CONSTRUCCIÓN DE CAPILLA EN CHACORÉ 2ª LÍNEA

| No se verifican: poste labrado, jardinería, plantas ornamentales, cruz de metal.<br>Se verifica solo una puerta de entrada de 2 x1,70, no se divisa la puerta placa de 2,1x0,9 ni la puerta | Falta la limpieza final |

tablero de 1,75x0,9

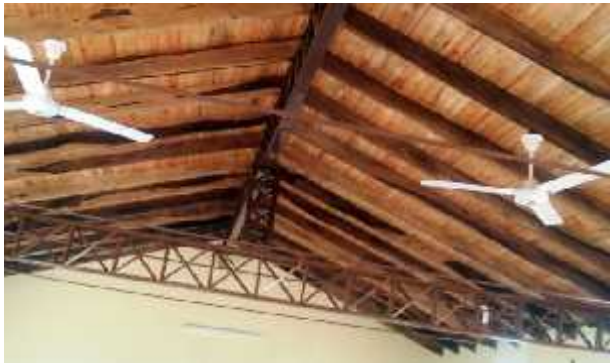
Solo están colocado 2 de los 4 ventiladores. Disposición constructiva, somete la cercha metálica a flexión, se debe verificar su estabilidad.

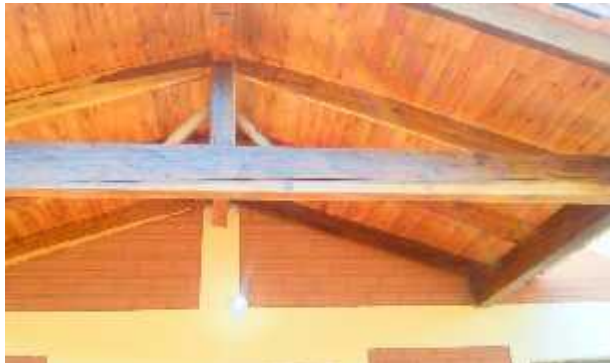
La viga de madera sometida a flexión(cabriada frontal) tiene una fisura longitudinal, por lo que se debe verificar su estabilidad, en consecuencia, seguridad.

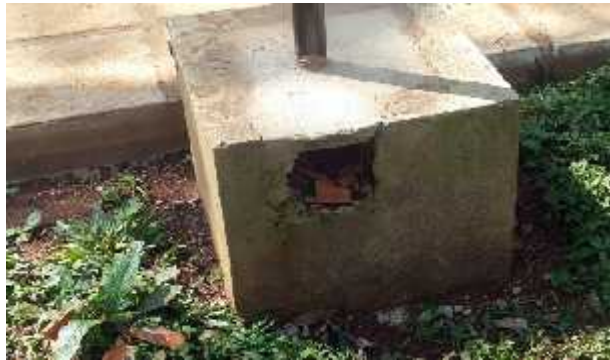
1.4.3 REMODELACIÓN DE PLAZA EN PARANAMBÚ

Registros eléctricos sin protección, representa un riesgo o peligro latente de electrocución.

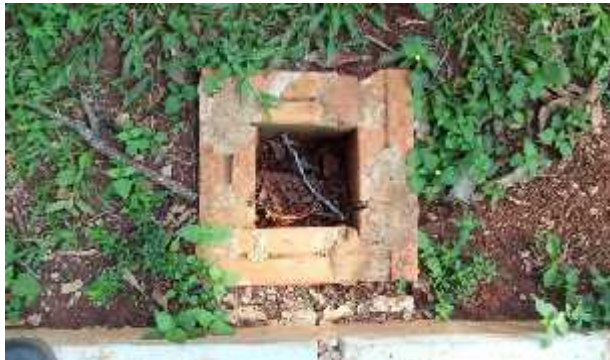
Los circuitos eléctricos subterráneo debían contar con 6 registros eléctricos de 30x30, solo se verifica 2 registros, que están descubiertos, constituyendo un riesgo potencial (ídem anterior).

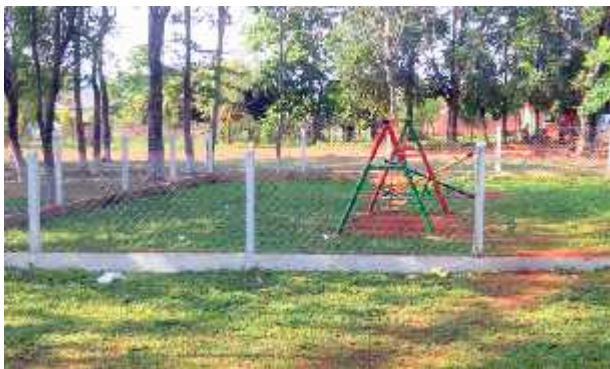
El arenero no tiene arena

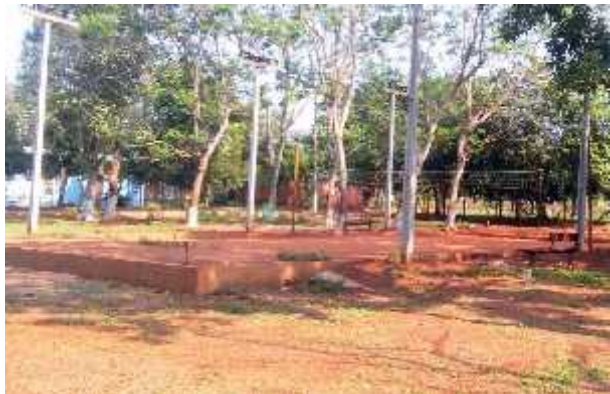
La cancha de arena ( 24 cm); no tiene arena

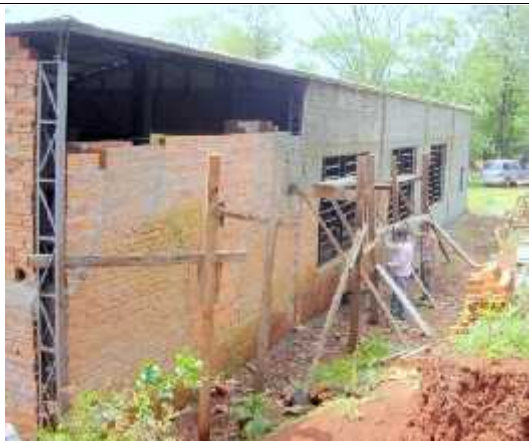
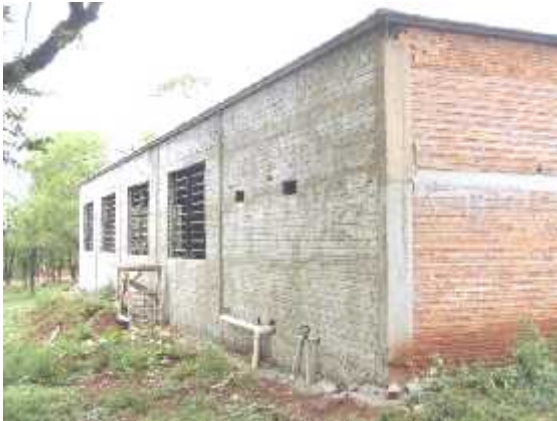
1.4.4 CONSTRUCCIÓN DE TINGLADO EN ITAIPYTÉ

| La mampostería continua colocándose, un pilar no está cargado , no tiene guarda obras, los ventanales no tienen vidrio, no tiene colocados las canaletas ni bajadas | |

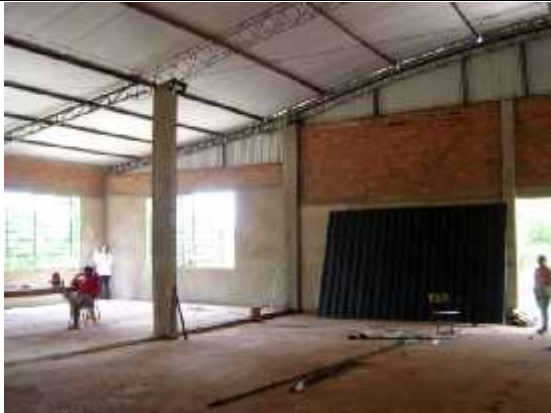
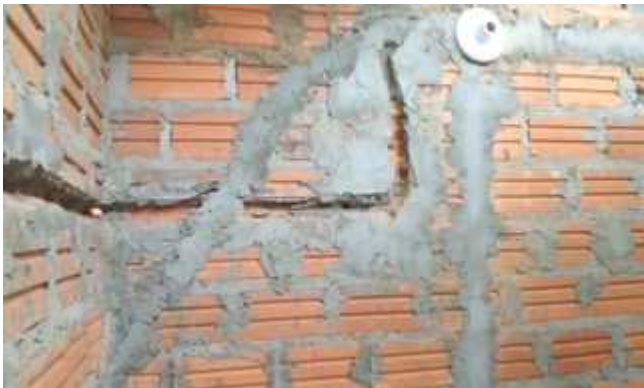
| Falta pintura de piso, pilar, viga; la puerta metálica de acceso no está colocada. Solo tiene una puerta de entrada, no tiene salida de emergencia constituyendo esto un peligro potencial; Falta terminar muchos trabajos, como el de la parte eléctrica, y otros. | |

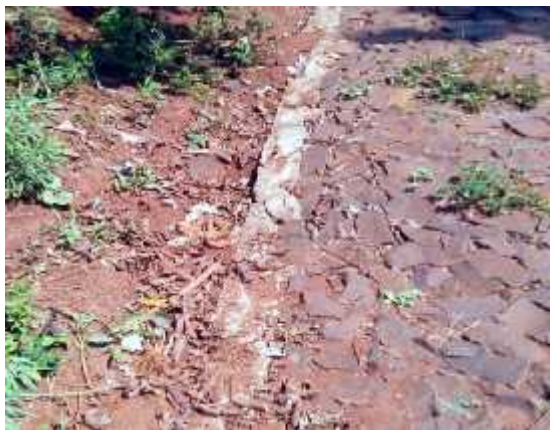
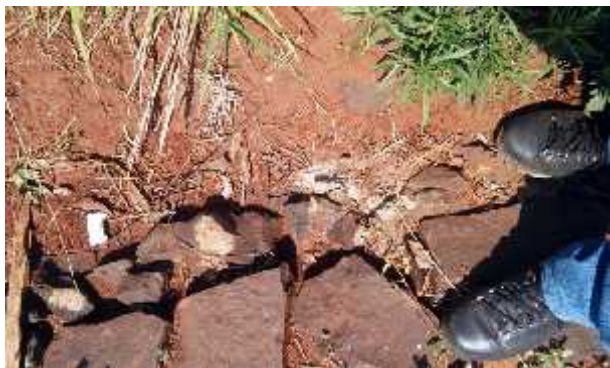
1.4.5 CONSTRUCCIÓN DE EMPEDRADO DE ITAIPYTÉ (ID 243473)

| Se verifica tramos sin cordón, tiene una fina capa de Hormigón, que da apariencia de cordón de Hº | Se verifica tramos sin cordón |

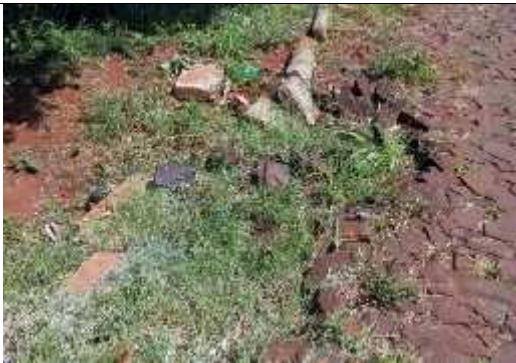
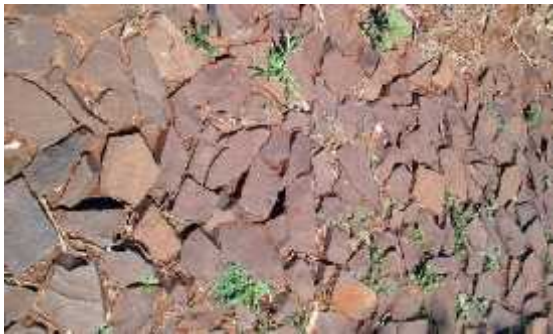
| <p>En parte el cordón ha cedido y se encuentra desplazado el empedrado<br/>Existen áreas donde las caras laterales de las piedras no están trabadas y el espacio entre ellas no está rellena de piedras de menor tamaño, La superficie no es pareja y regular</p> | |

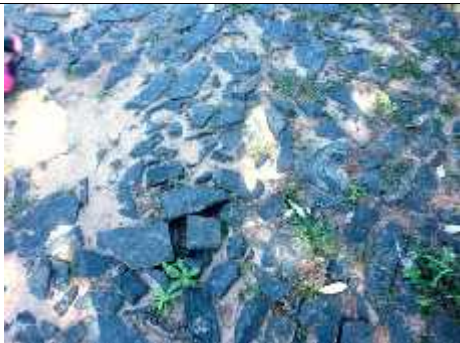
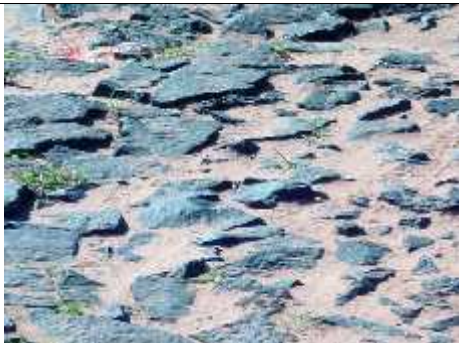
1.4.6 OBRA CONSTRUCCIÓN DE EMPEDRADOS

| <p>Existen áreas donde se constata incumplimiento deEETT, pues las caras laterales de las piedras no están trabadas y el espacio entre ellas no está rellena de piedras de menor tamaño, se verifica también piedras que no tienen la mayor de sus caras hacia arriba, pues están de punta.La superficie no es pareja y regular</p> | |

Los incumplimientos de EETT han sido considerados en las planillas CGR correspondientes a cada una de las obras verificadas.
