INFORME FINAL

**“INSPECCIÓN TÉCNICA A LAS OBRAS PÚBLICAS
ENCARADAS POR LA UNIVERSIDAD NACIONAL DEL
ESTE (UNE), CORRESPONDIENTES A LOS
EJERCICIOS FISCALES 2013, Y PRIMER SEMESTRE
DEL 2014”**

**UNIVERSIDAD NACIONAL DEL ESTE
(UNE)**

**CGR – DGCOP – IT/UNE/010/15
AGOSTO/2015**

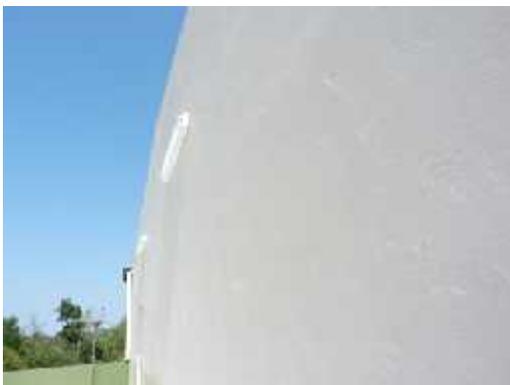
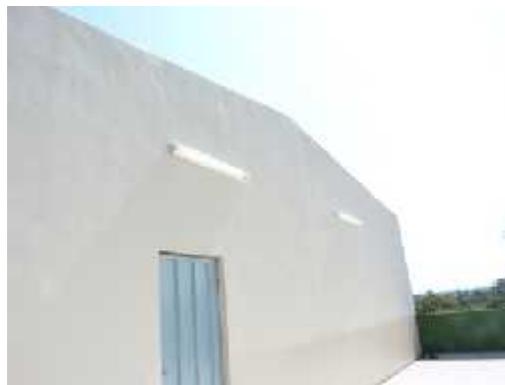
2.1.1. REVOQUE EXTERIOR

Se presenta con superficie irregular, en contravención a lo establecido en las EETT.

Revoque con superficie irregular.

..Los revoques no deberán presentar superficies alabeadas ni fuera de plomo, rebarbas u otros defectos. Tendrán aristas rectas”.

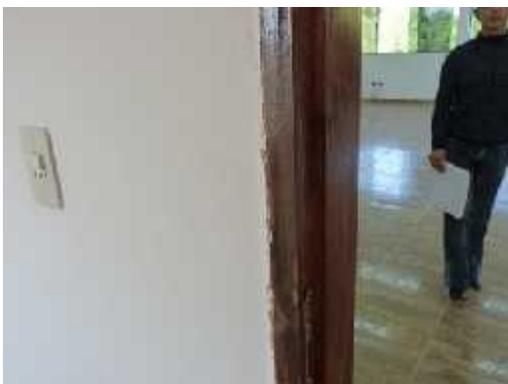
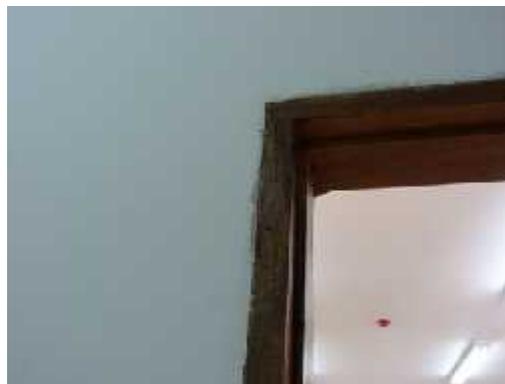
2.1.2. CONTRAMARCOS

Los contramarcos de las aberturas de madera, están a un solo lado de la mampostería, sin tener en cuenta lo establecido en las EETT.

Marco sin contramarco en el interior.

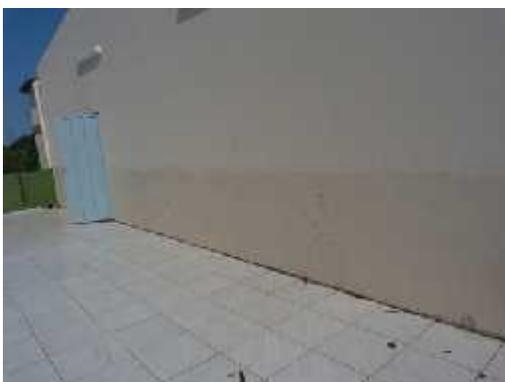
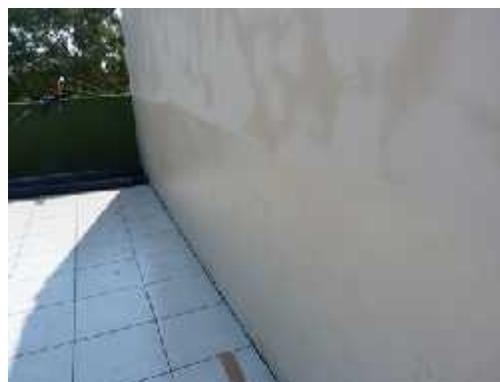
2.1.3. PINTURA EXTERIOR

Con distintas tonalidades en la misma superficie, en incumplimiento a lo establecido en las Especificaciones Técnicas.

Pintura con distintas tonalidades.

...Será condición indispensable para la aceptación de los trabajos, que éstos tengan un acabado perfecto, no admitiéndose que presenten señales de pinceladas, adherencias extrañas, ni defectos de otra naturaleza”.

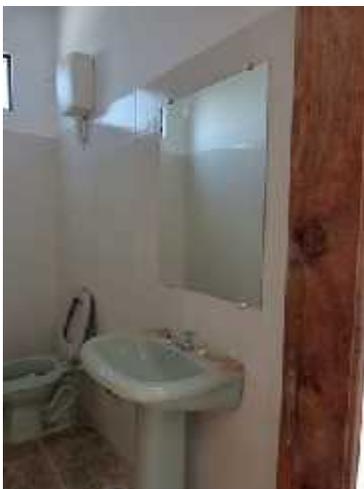
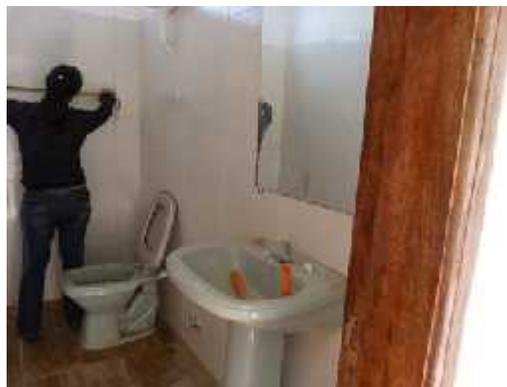
2.1.4. ACCESORIOS DE LOS BAÑOS

Los baños no tienen varios de los accesorios establecidos en la documentación contractual.

Baños sin accesorios.

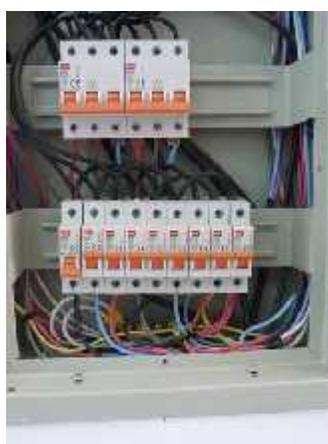
a) Barras de fase y neutro

No se observa en el Tablero la colocación de barras de fases y neutro.

Tablero sin barras de fases y neutros.

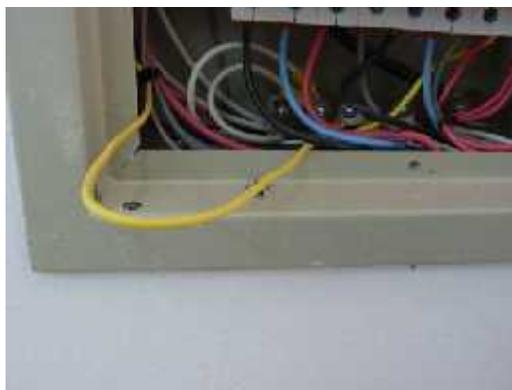
b) Conductores

Se verifica que del Tablero salen algunos conductores de 2 mm². Lo cual se contrapone al Reglamento de la ANDE.

El conductor amarillo que sale del tablero, es de 2 mm².

En efecto, dicho documento sobre las líneas distribuidoras del circuito, dice:
"14.7.1. La mínima sección permisible en los troncos de las líneas distribuidoras de circuitos, sean estos trifásicos o monofásicos, será la de 4mm²".

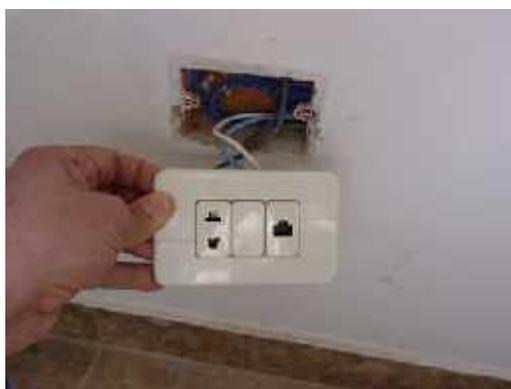
2.1.5.2. CONDUCTORES ELÉCTRICOS Y DE SEÑALES DÉBILES EN EL MISMO ELECTRODUCTO

Se observó la presencia de conductores eléctricos y de señales débiles (red o teléfono) en el mismo electroducto, en contravención a lo establecido en el Reglamento de la ANDE.

Conductores eléctricos y de red en el mismo electroducto.

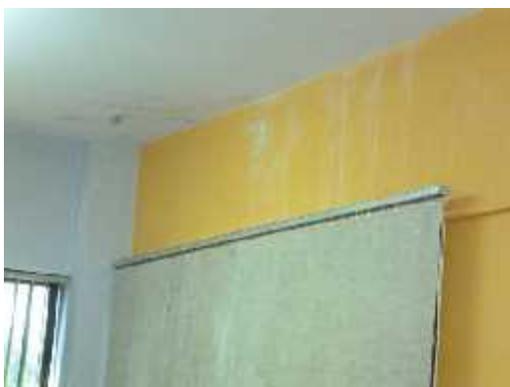
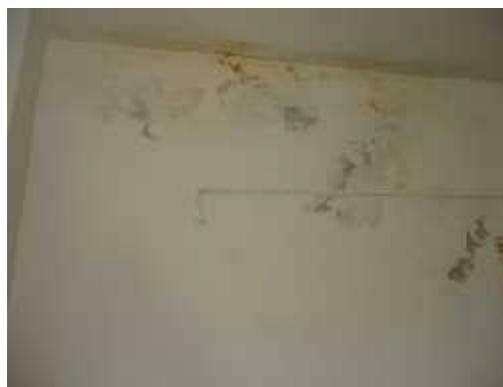
2.2.1. PINTURA

En varios sectores del edificio del Rectorado, se observa en las paredes, filtraciones de agua provenientes del techo y otras manchas de humedad, por el deficiente control de la Fiscalización de la obra, el cual permitió que este rubro se ejecutara sin tener en cuenta lo establecido en las EETT.

Humedad y filtración en los muros.

Los defectos que pudiera presentar cualquier estructura serán corregidos antes de proceder a pintarlas, no se admitirá el empleo de pintura espesa para tapar poros, grietas, etc..."

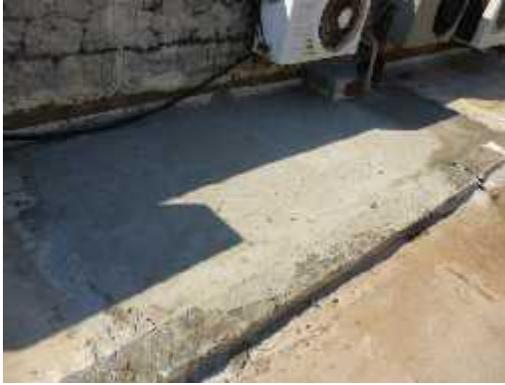
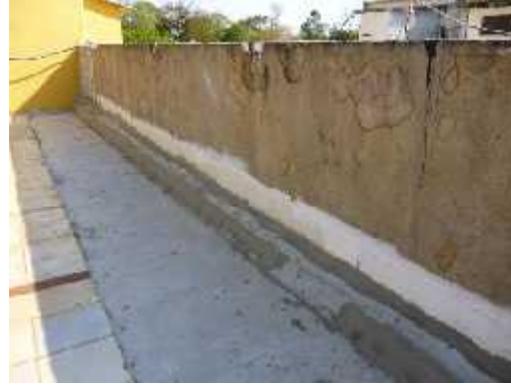
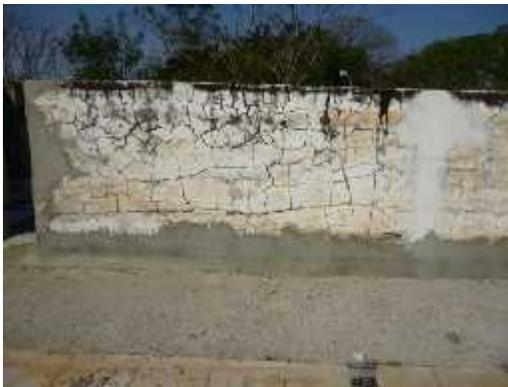
Se observa una deficiente aislación, lo cual afecta a los muros mencionados más arriba, por el insuficiente control de la Fiscalización de la obra, el cual permitió que este rubro

se ejecutara sin tener en cuenta lo establecido en las EETT, ni "las reglas del buen arte de la construcción".

Aislación deficiente de Techo de Losa.

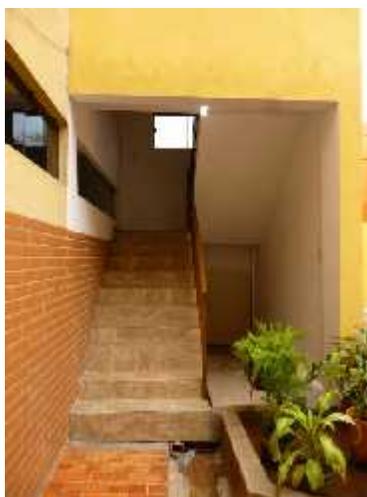
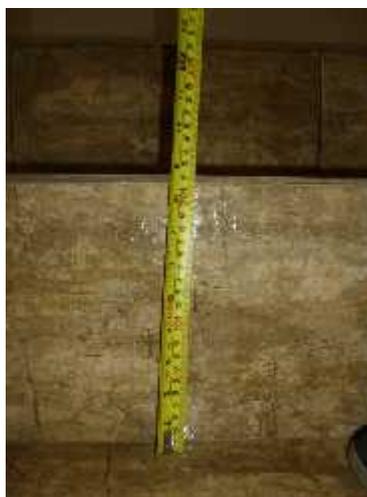
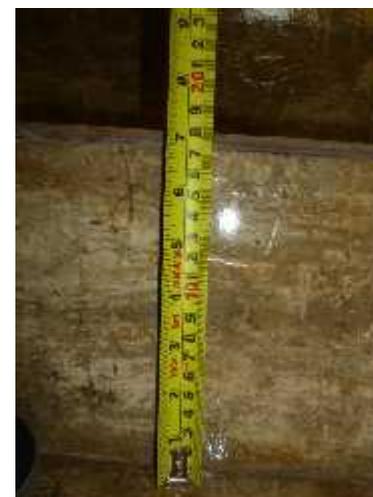
La escalera de hormigón tiene 33 escalones, y las dimensiones de las contrahuellas varían considerablemente. Las relaciones entre las mismas y las huellas no reúnen los requisitos mínimos de una escalera necesaria.

Las huellas miden 0,27 m, y las contrahuellas varían entre 0,18 m y 0,22 m.

Contraheullas de los escalones de la escalera de HªA°.

En la Planilla de Cómputo Métrico y Presupuesto, ítem 10, se consigna: "Escalera con 38 escalones".

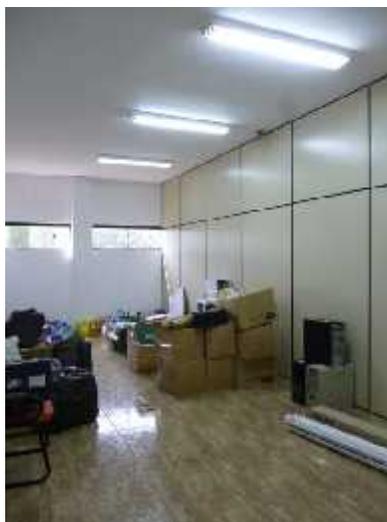
2.3.2. REVESTIMIENTOS

Las Mamparas divisorias son solamente con perfilaría de aluminio y placas de eucatex ciegas, contrariamente a lo consignado en la Planilla de Cómputo Métrico y Presupuesto.

Mamparas divisorias con placas de eucatex ciegas.

En la Planilla de Cómputo Métrico y Presupuesto, ítem 21, se consigna: "Mamparas divisorias con perfilaría de aluminio y placas de eucatex semividriadas".

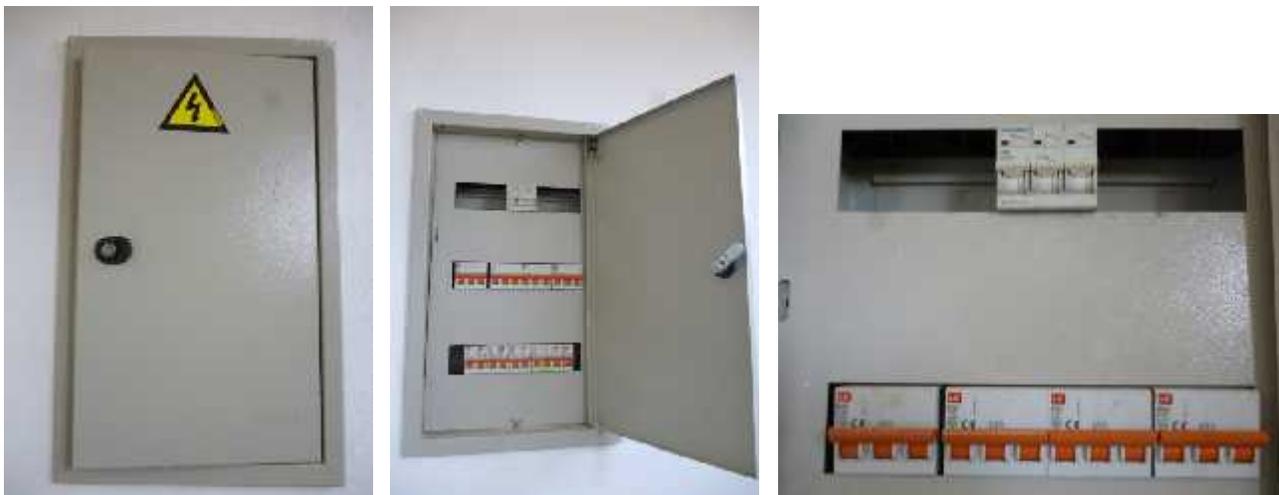
2.3.3.1. TABLERO

No se observan en el Tablero: la mirilla de cristal de 8 mm, banderillas separadoras e indicadores de circuitos y la señalética identificadora de circuitos y usos, en contravención a lo establecido en las EETT, en la Planilla de Cómputo y Presupuesto y en el Reglamento de la ANDE.

Tablero con llaves termo magnéticas.

En la Planilla de Cómputo Métrico y Presupuesto, ítem 28, se consigna: "TSG metálico anticonductivo trifásico, resistente con mirilla de cristal de 8mm con barra de fase y neutro, banderillas separadoras e indicadoras de circuitos, señalética identificadora de circuitos y usos con llaves TM de alta seguridad y primera calidad".

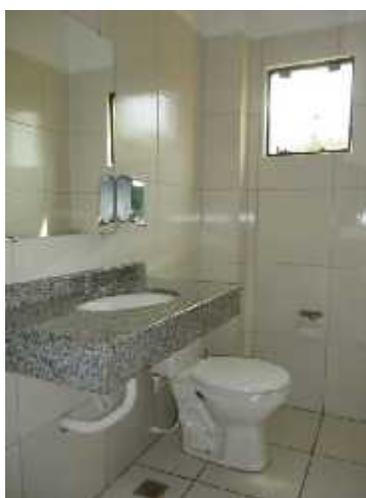
2.3.4.2. PORTARROLLOS

El inodoro tiene cisterna baja y el portarrollos es metálico, contrariamente a lo establecido en las EETT y en la Planilla de Cómputo Métrico y Presupuesto.

Inodoro con cisterna baja y portarrollos metálico.

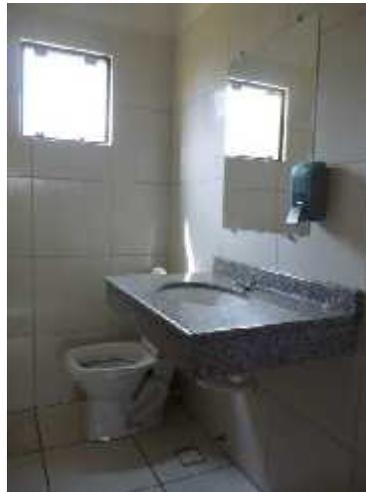
2.3.4.3. SECAMANOS

No se observa el secamanos eléctrico, en contravención a lo establecido en la Planilla de Cómputo Métrico y Presupuesto.

Baño sin secamanos eléctrico.

En la Planilla de Cómputo Métrico y Presupuesto, ítem 52, se consigna: “Secamanos eléctrico (2) y porta jabón líquido (2)”.

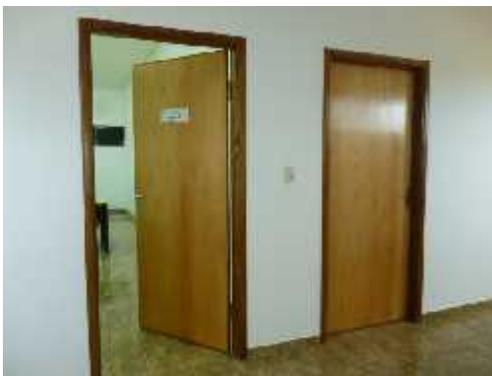
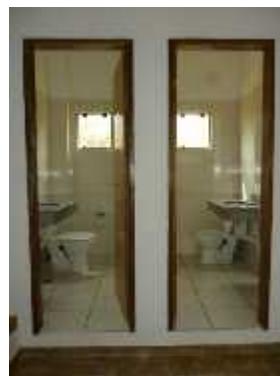
2.3.5. CARPINTERÍA DE MADERA

Se observan las puertas de las aulas de 0,90 m. y de los baños con 0,70 m, sin tener en cuenta las dimensiones establecidas en la Planilla de Cómputo Métrico y Presupuesto.

Puertas de las aulas y de los baños con dimensiones diferentes a las consignadas en la Planilla.

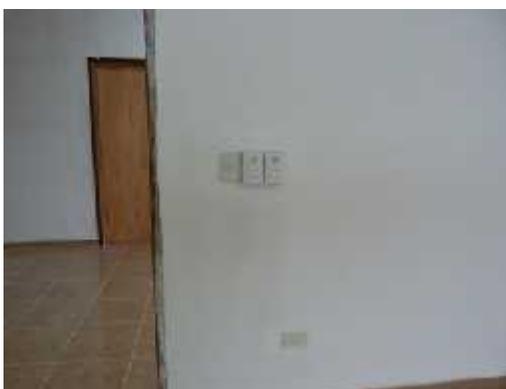
2.3.1. CONTRAMARCO

Los contramarcos de las aberturas de madera están a un solo lado de la mampostería, contrariamente a lo establecido en las EETT.

Marco sin contramarco en el interior.

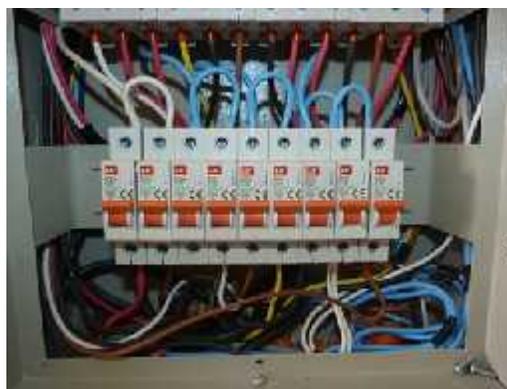
2.4.2.1. CONDUCTORES QUE SALEN DEL TABLERO

Se verifica que del tablero salen algunos conductores de 2 mm², lo cual se contrapone a lo establecido en el Reglamento de la ANDE.

El conductor MARRON que sale del tablero, es de 2 mm².

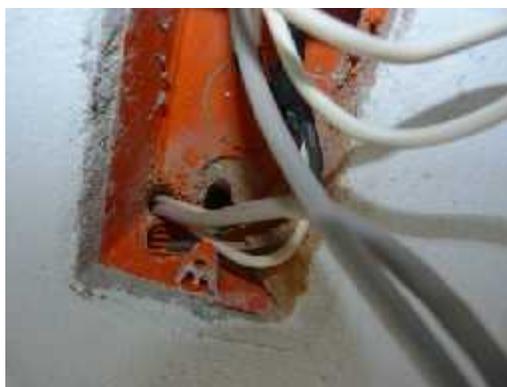
2.4.2.2. CONDUCTORES ELÉCTRICO Y DE SEÑALES DÉBILES EN EL MISMO ELECTRODUCTO

Se observó la presencia de conductores eléctricos y de señales débiles (red o teléfono) en el mismo electroducto, en contravención a lo establecido en el Reglamento de la ANDE.

Conductores eléctricos y de red en el mismo electroducto.

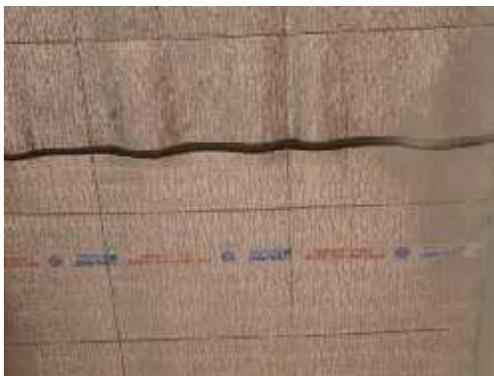
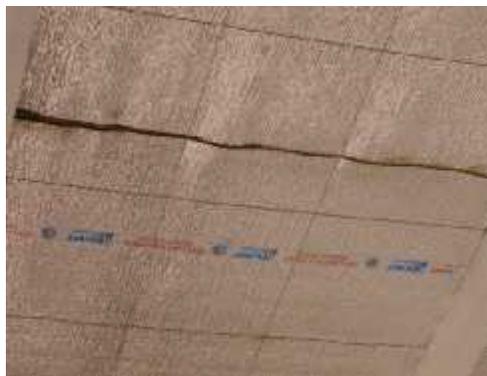
2.4.1 TECHO

Se observa que las membranas termo-acústicas no están solapadas correctamente y además, están colocadas sin respetar las "reglas del buen arte de la construcción". En efecto, en sectores no existe el solape correspondiente y/o se deja al descubierto el pegamento; en general deficiente terminación.

Membranas termo-acústicas, con deficiente colocación.

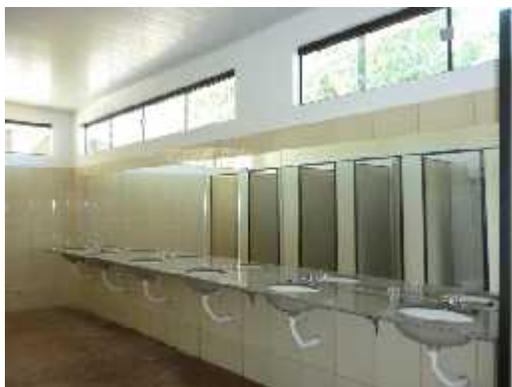
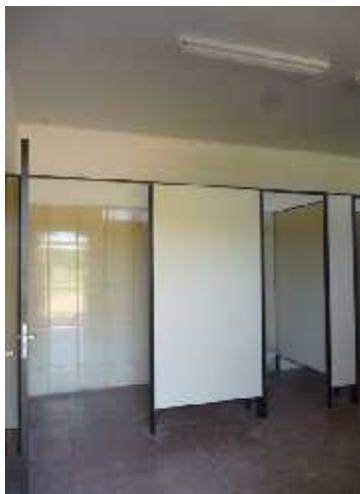
Se observa el revestido con azulejos, pero sin guardas, lo cual se contrapone a lo consignado en la Planilla de Cómputo Métrico y Presupuesto.

Tampoco se presentaron planos de detalles, donde se especifique la ubicación de las guardas mencionadas.

Baño con muros revestidos de azulejos.

En la Planilla de Cómputo Métrico y Presupuesto, ítem 20, se consigna: "azulejo blanco - incluye guardas".

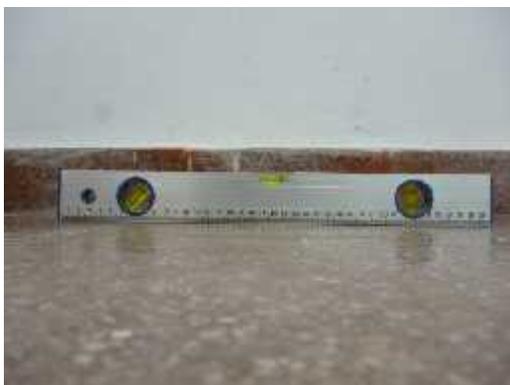
2.5.3 PISOS - ZÓCALOS

Se observó que el piso no se encuentra perfectamente nivelado en varios sectores de las aulas, generando una superficie irregular; y la mezcla de asiento de los zócalos no es uniforme generando una mala terminación; es decir están colocados sin respetar las "reglas del buen arte de la construcción", ni lo establecido al respecto en las EETT.

Piso desnivelado, medido con nivel de burbuja.

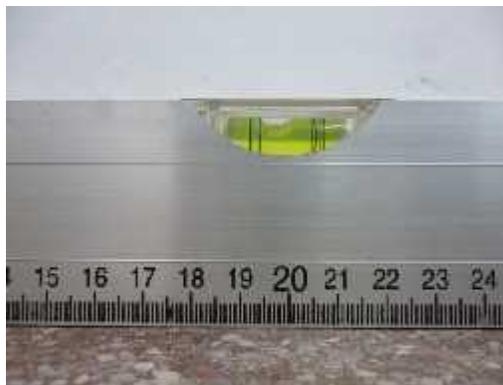
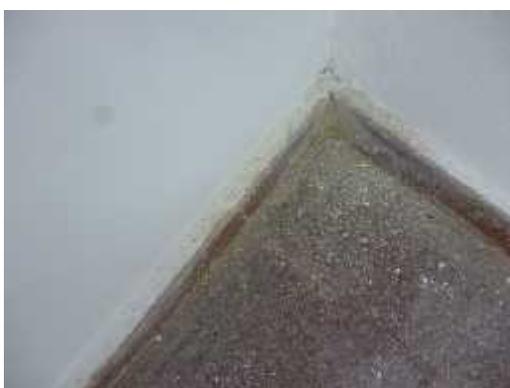
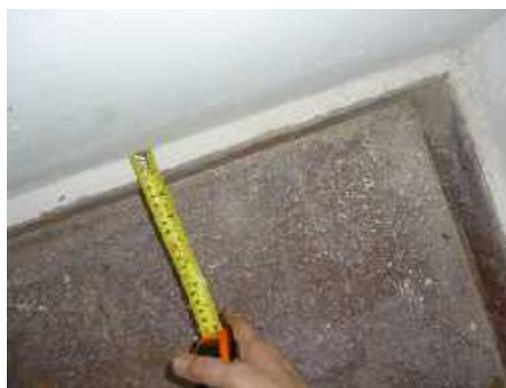
Unión entre muro y zócalo, no uniforme.

...La colocación de los mosaicos deberá efectuarse con sumo cuidado, evitando todo resalto entre pieza y pieza, pues no se permitirá, bajo ningún concepto que se subsanen las deficiencias de la mano de obra a expensas de un desgaste no uniforme al efectuar el pulido de los pisos...”

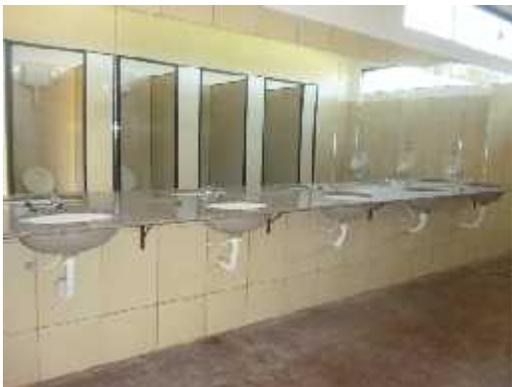
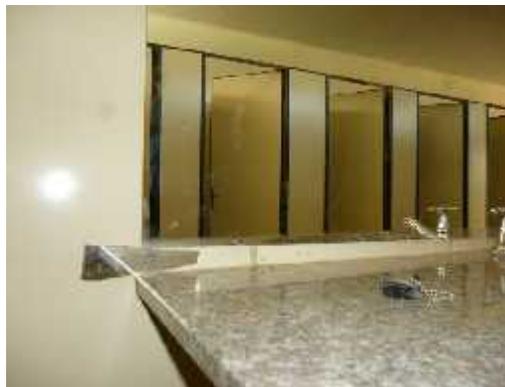
Se detectó que los espejos de ambos baños no poseen marco de aluminio, en contraposición a lo establecido en las EETT. Además, se observa una deficiente colocación y terminación, sin respetar las “reglas del buen arte de la construcción”.

Espejo con deficiente terminación.

En la Planilla de Cómputo Métrico y Presupuesto, ítem 34, se consigna: "Espejos en locales sanitarios de 6mm.c/marco de aluminio de 4,5 x 1,1".

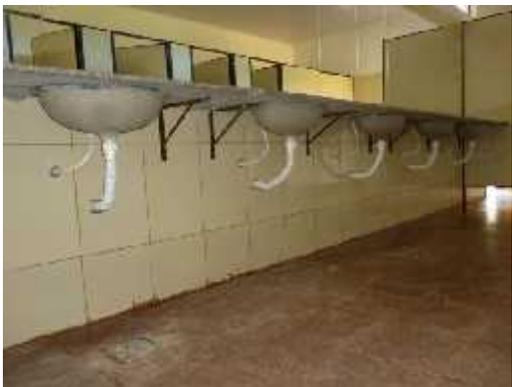
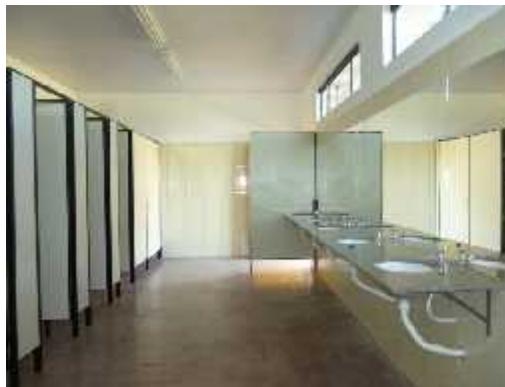
2.5.5 ARTEFACTOS Y ACCESORIOS

Se observa que las conexiones son de plástico, lo cual se contrapone a lo establecido en las Especificaciones Técnicas.

Conexiones de lavamanos de plástico.

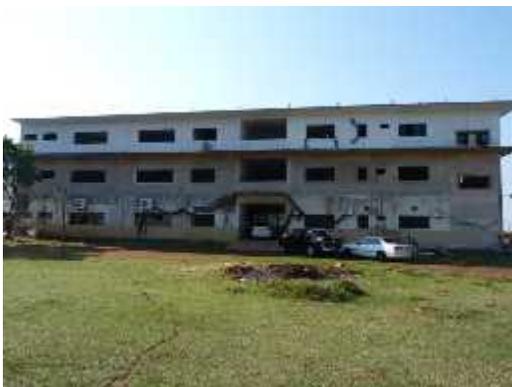
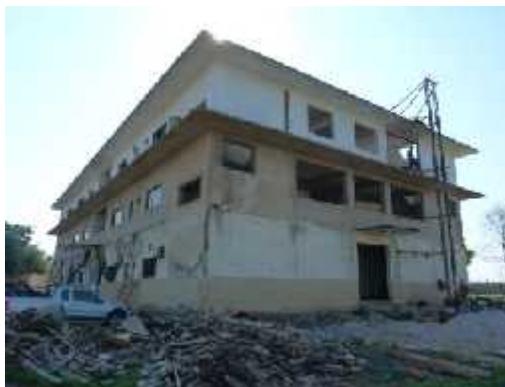
2.5.1. OBRADOR Y VALLADO DE PROTECCIÓN

Se observa que no se construyeron obrador, sanitarios, depósito, etc. para la obra; así como tampoco se montó el vallado horizontal de protección primer nivel 1,80 m de ancho, en contravención a lo establecido en las EETT. Sin embargo, este rubro fue pagado en su totalidad.

No se observan obrador ni vallado de protección.

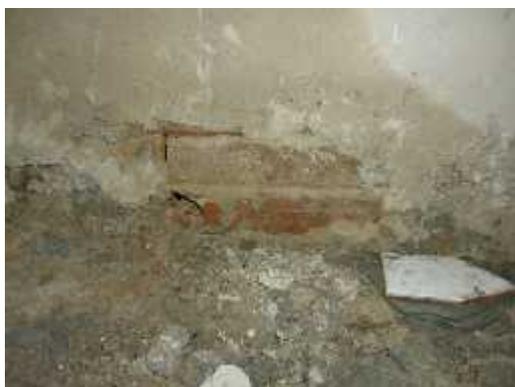
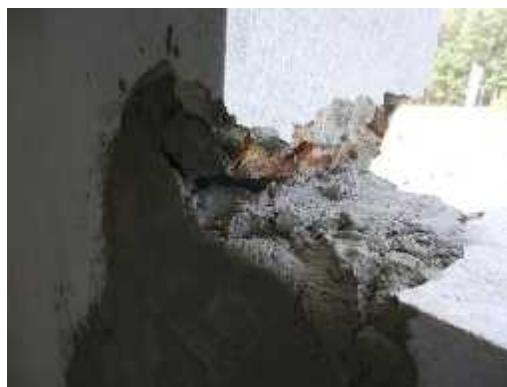
2.6.2. MAMPOSTERÍA

Se observa que se utilizaron ladrillos huecos en varios sectores, lo cual se contrapone a lo establecido en las Especificaciones Técnicas y en la Planilla de Oferta.

Mampostería de Ladrillos Huecos.

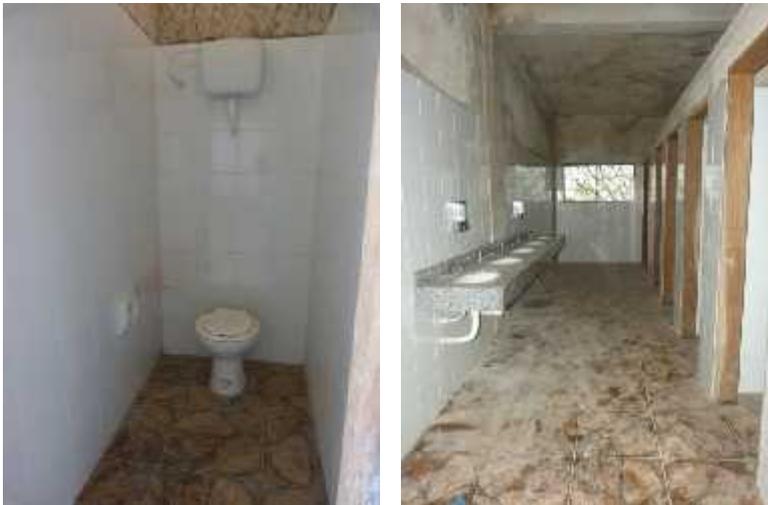
Se observa el revestido con azulejos, pero sin guardas, lo cual se contrapone a lo consignado en la Planilla de Cómputo Métrico y Presupuesto.

Tampoco se presentaron planos de detalles, donde se especifique la ubicación de las guardas mencionadas.

Baño con muros revestidos de azulejos.

En la Planilla de Cómputo Métrico y Presupuesto, ítem 18, se consigna: “azulejo blanco - incluye guardas”.

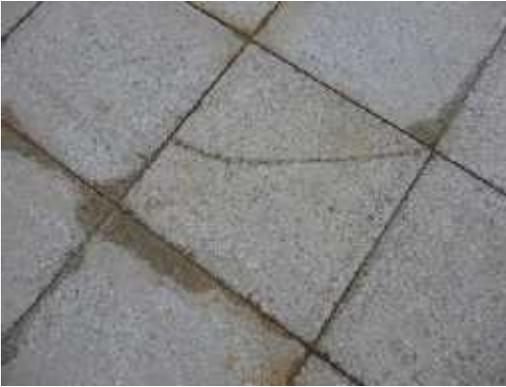
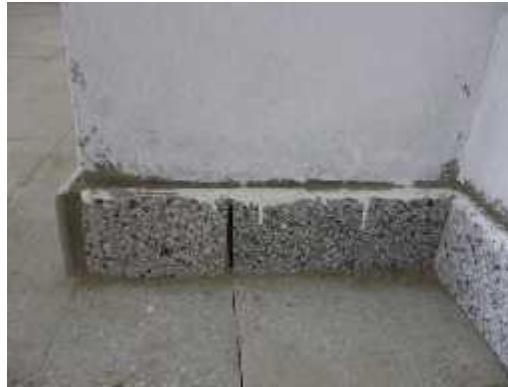
Pisos con remiendos y mezcla de asiento de los zócalos no uniforme.

...Serán perfectamente planos, lisos, suaves al tacto de la cara superior, se hallarán circunscriptos por aristas rectilíneas y no deberán ofrecer cavidades, grietas ni pelos..."

...La colocación de los mosaicos deberá efectuarse con sumo cuidado, evitando todo resalto entre pieza y pieza, pues no se permitirá, bajo ningún concepto que se subsanen las deficiencias de la mano de obra, a expensas de un desgaste no uniforme, al efectuar el pulido de los pisos..."

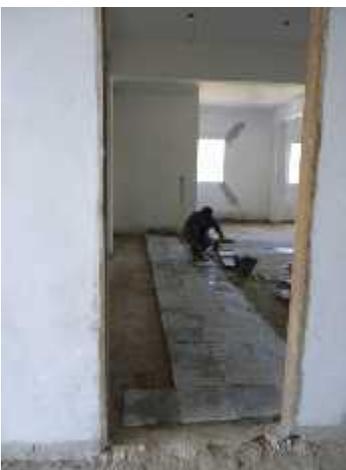
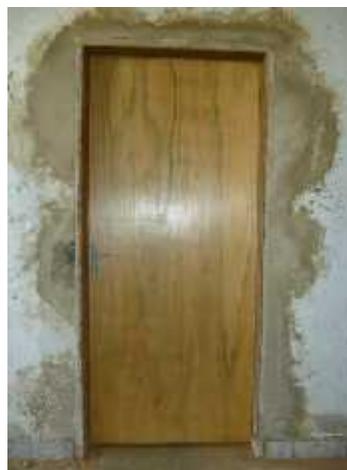
2.6.5. CARPINTERÍA DE MADERA

Se observa que se colocaron puertas placas con hoja de 0,90 m, de menor dimensión que lo requerido en las Especificaciones Técnicas, en los planos y en la Planilla de Oferta.

Puertas de 0,80 m.

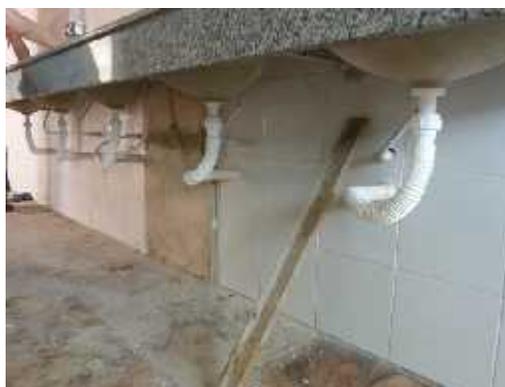
2.6.6 INSTALACIÓN SANITARIA – HIDRÁULICA/DESAGÜE CLOACAL/COLOCACIÓN Y PROVISIÓN DE ARTEFACTOS

Se observa que las conexiones son de plástico, lo cual se contrapone a lo establecido en las Especificaciones Técnicas.

Conexiones de lavamanos, de plástico.

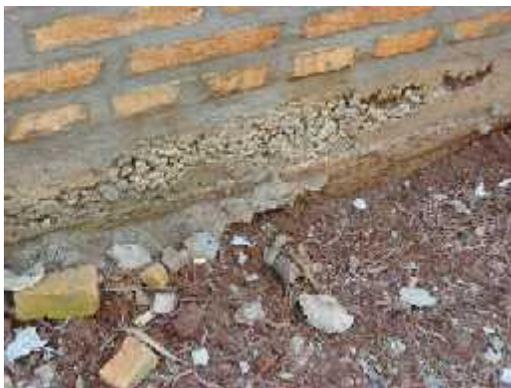
En la Construcción de Aulas, las vigas de hormigón armado se presentan con coqueras y armaduras expuestas, en contravención a lo establecido en las EETT.

Coqueras y armaduras expuestas.

En las Especificaciones Técnicas, se indica hasta cuando es recomendado hacer las reparaciones y la forma:

"8.19. REPARACION DE DEFECTOS SUPERFICIALES

A. Las reparaciones de los defectos superficiales se harán inmediatamente después de desencofrar la estructura, y deberán terminarse dentro de las siguientes 24 horas".

A. El hormigón defectuoso será eliminado hasta llegar al hormigón de adecuado. Se limpiarán con chorros de agua las superficies a reparar y por lo menos, una faja de 15 cm de ancho a ambos lados.

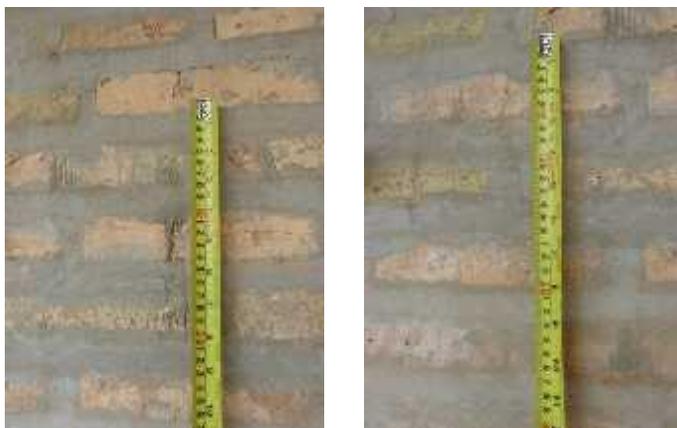
2.7.2. MAMPOSTERÍA

En las mamposterías de ladrillos comunes, se verifican lechos de asiento de los morteros de espesor superior a 15 mm, contrariamente a lo establecido en las EETT.

Lechos de asiento de los morteros, de espesor superior a 15 mm.
