**Verificación Técnica In Situ de constatación física de provisión Contrato N° 4202/2011 - "Construcción de Nueva Línea de Media Tensión Alimentadora KAT 6, desde la estación Katueté hasta la salida de La Paloma - Departamento de Canindeyú, con provisión de Materiales. Suscrito con la Firma PROEL INGENIERÍA del Ing. Augusto Ortellado N. en el marco de la Licitación Pública Nacional N° 592/10.**

**Administración Nacional de Electricidad  
(ANDE)**

**CGR-DGCOP-VTIS/ANDE/006/13  
Agosto/2013**

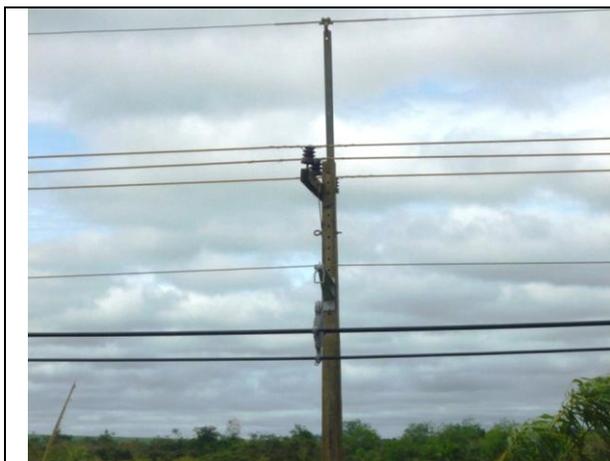
La deficiente fiscalización de las obras correspondientes al Contrato N° 4202/2011 no ha observado que algunas perchas separadoras tipo diamante están desprendidas de sus respectivos estribos, tal como se ilustra a continuación:

Percha separadora desprendida.  
Sostén SG 196

La ANDE deberá realizar una revisión integral de la obra y reclamar a la contratista las tareas de reparación de las perchas separadoras tipo diamante desprendidas, antes de la Recepción Definitiva de las obras.

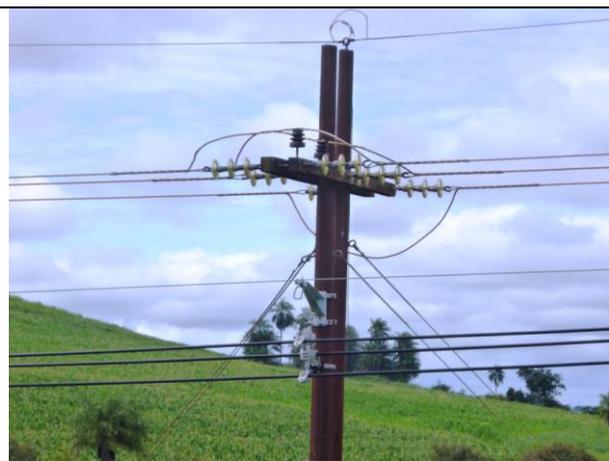
Percha separadora desprendida.  
Sostén anterior al cruce del Río Carapá

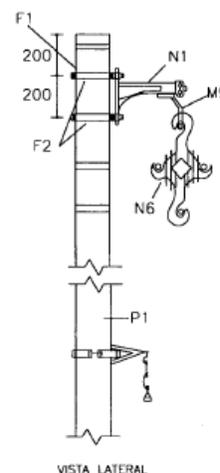
VISTA LATERAL

En el Manual de Estructuras se ilustra que la percha separadora tipo diamante (N6) debe montarse en el estribo (M9).

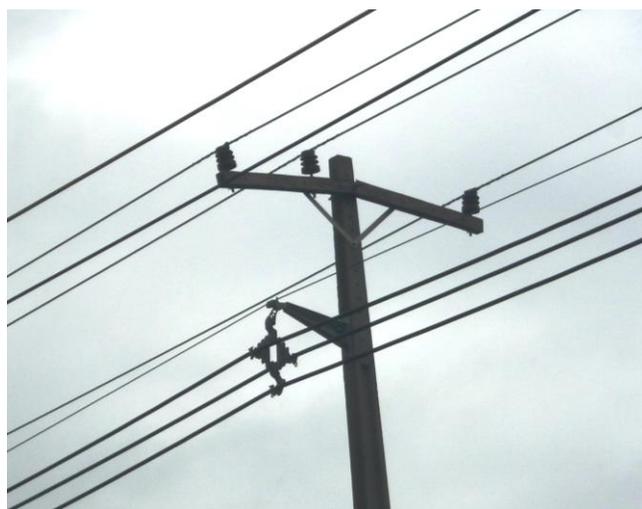
La deficiente fiscalización de las obras correspondientes al Contrato N° 4202/2011 no ha observado que en el sostén SG 91 la cruceta correspondiente a la estructura de media tensión para líneas aéreas tipo MTDH°1 está rota.

La ANDE deberá dar cumplimiento al objeto del Contrato N° 4202/2011 y ordenar la adecuación de la estructura para líneas aéreas tipo MTDH°1 correspondiente al sostén SG 91.

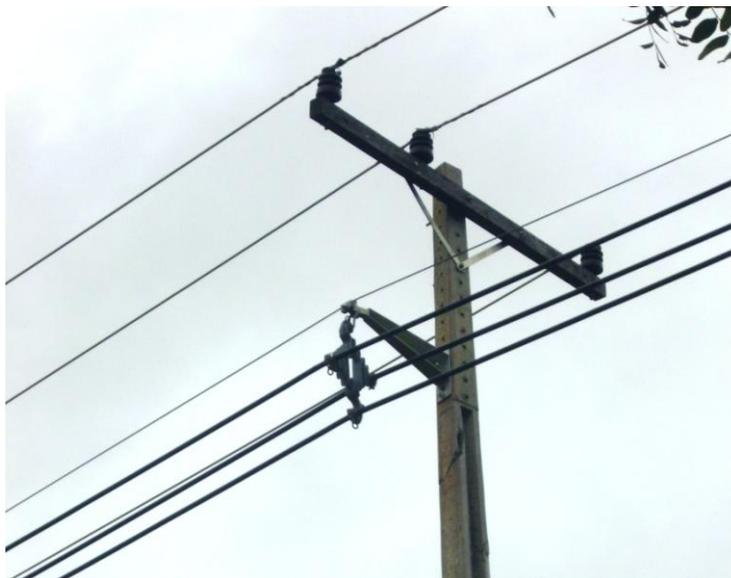
La deficiente fiscalización de las obras correspondientes al Contrato N° 4202/2011 ha permitido que la columna de H°A° correspondiente al sostén SG 82 no sea cambiada a pesar que la misma se encuentra rota en su extremo superior.

La ANDE deberá dar cumplimiento al objeto del Contrato N° 4202/2011 y ordenar el cambio de la columna de H°A° correspondiente al sostén SG 82.
