OT N° 39/16 INFORME FINAL

Orden de Trabajo CGR N° 39 del 13/12/2016, se ha dispuesto la realización de la Verificación Técnica In Situ a la obra "Construcción de la Planta Baja, Alta y Obras Exteriores para la oficina de la documentación de la Dirección General de Migraciones en la localidad de Santa Rita - Alto Paraná", como resultado de la LCO N 04/14, ejecutada por Dirección General de Migraciones, dependiente del Ministerio del Interior

CGR-DGCOP-VTIS/MI/13/2017

ANEXO C2 FOTOGRAFICO

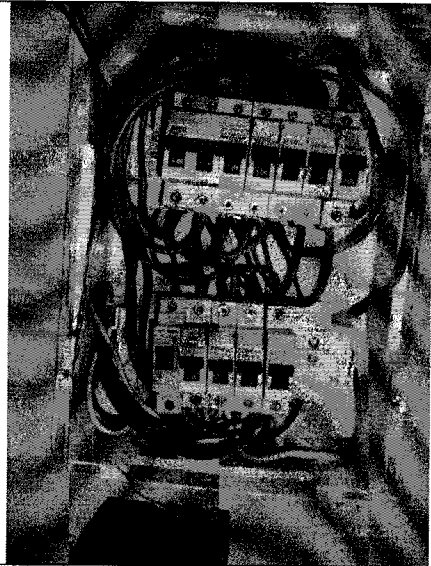
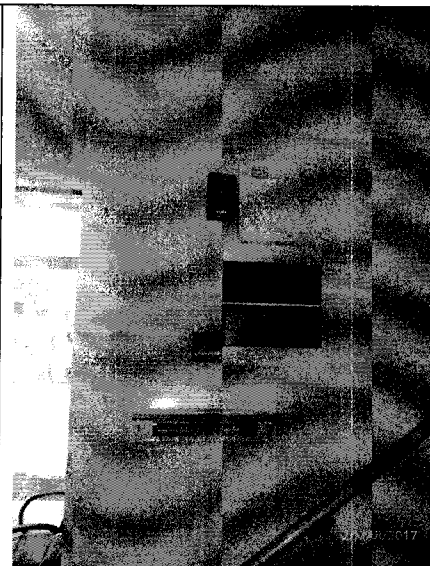
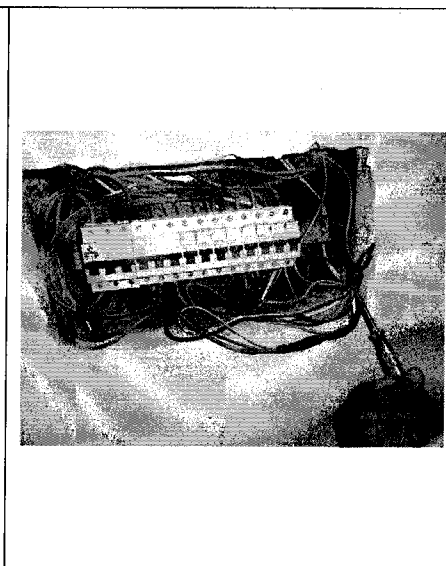
- f) Los tableros colocados no son de metal ni cuentan con barras fase – neutro – tierra, ni con bisagras cromadas ni manijones, tampoco existen los sistemas de aterramientos correspondientes.

- i) No se cumplieron los códigos de colores referentes a los conductores de la instalación
- j) Las llaves termo magnéticas instaladas en los tableros son solo de 3KA y no de 6 KA como exigen las EE.TT.

<p>Cable de tablero sin codificación y sin barra FNT planta alta.</p>	<p>Tablero principal de plástico en planta baja.</p>	<p>Tablero planta baja. Cableado sin codificación, sin barra FNT</p>

RECOMENDACIÓN N° 1

- Proceder conforme a la Ley N° 2051/03 "De Contrataciones Públicas" para garantizar el uso correcto de los recursos que le son asignados;
- Exigir al contratista, a través de la Fiscalización de Obras, el cumplimiento de las condiciones de calidad contratadas y estipuladas en las especificaciones técnicas establecidas y de las Normas ANDE.
- Realizar el "Ajuste Final de Cuentas", de acuerdo con el valor real de lo ejecutado; considerando cantidades y calidad de obra, conforme a lo efectivamente realizado;
- Proceder a la recuperación del monto total pagado en contra de sus intereses, el cual asciende a **₡ 44.868.249** (guaraníes cuarenta y cuatro millones ochocientos sesenta y ocho mil doscientos cuarenta y nueve).

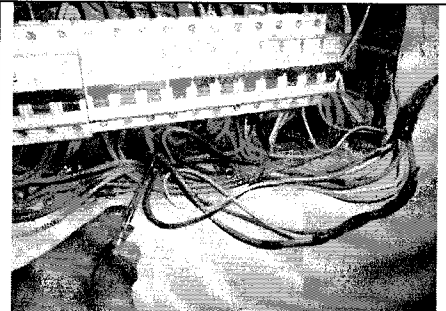
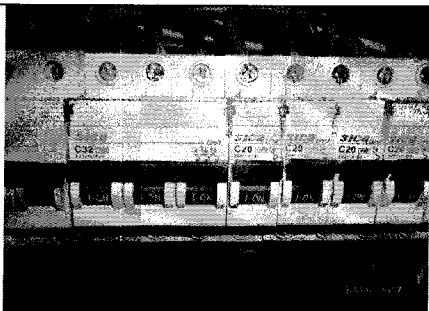
<p>Cable color rojo como neutro. Conexión irregular sin terminal en planta baja.</p>	<p>Llaves trifásicas y unipolares de 3KA en planta baja.</p>
