Introducción

La Contraloría General de la República, en desarrollo de su función constitucional y legal, y en cumplimiento de su Plan General de Auditoría, practicó Auditoría Gubernamental modalidad Inspección Técnica a la Municipalidad de Villeta.

Dar cumplimiento a la Res. CGR N° 872/09 Inspección Técnica a las Obras Públicas ejecutadas por la Municipalidad de Villeta (Dpto. Central), correspondientes a los Ejercicios Fiscales 2004, 2005, 2006 y 2007.

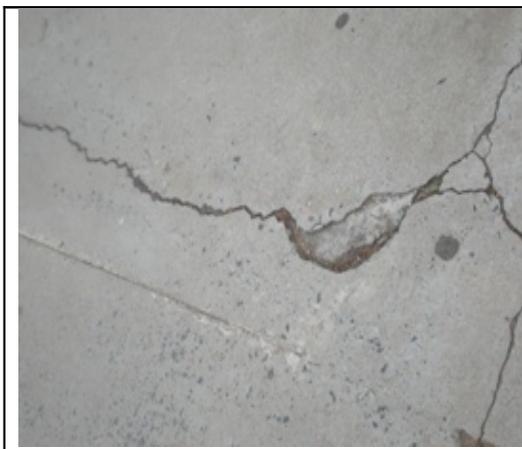
b.3.2.1 "DE LA OBRA PASEO PEATONAL Y HERMOSEAMIENTO DE LA PLAZA CENTRAL DE VILLETA".

En el sector de la ciclovía como de la pista de juegos, se observan fisuras en el hormigón por vicios de construcción. No se pudo constatar que la superficie sea de hormigón armado.
Se encuentra en proceso de elaboración, formulario de Indicio de Hecho Punible contra el Patrimonio de la Institución

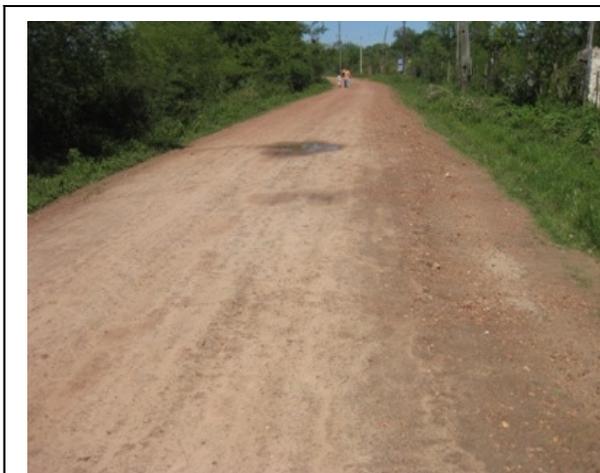
b.3.2.3 "CAMINOS VECINALES RUTA A GUYRATY Y COMPAÑÍA YPE CAÉ".

Tanto en el enripiado de la zona de la Cía. de Ype Caé, como del camino que va a ruta Guyraty, la Municipalidad menciona que desconoce la existencia del rubro alcantarillado, que forma parte de la planilla de oferta.

Así también, comenta que en varias ocasiones, la institución ha realizado trabajos de mantenimiento en estas calles, como ser perfilado con motoniveladora y limpieza, debido a la poca cantidad de ripio utilizado en dichas zonas.

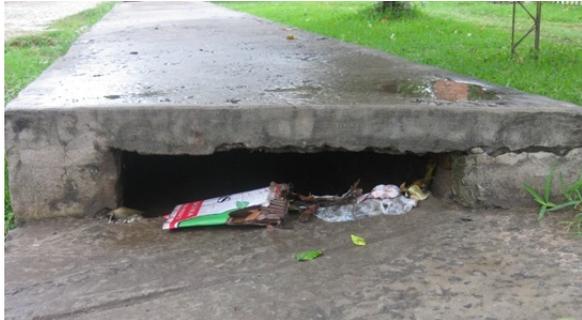
b.3.2.4 "CANALIZACIÓN DE AGUA DE LLUVIA EN LA CALLE CERRO LEÓN e/ MCAL. LÓPEZ Y R. DE FRANCIA".

El canal de agua es interrumpido en su desarrollo longitudinal por las rampas de acceso vehicular, y la acumulación de residuos en los espacios apreciados en la imagen, ocasionan el entorpecimiento del paso de agua, produciendo la acumulación de la misma en días de fuertes lluvias.

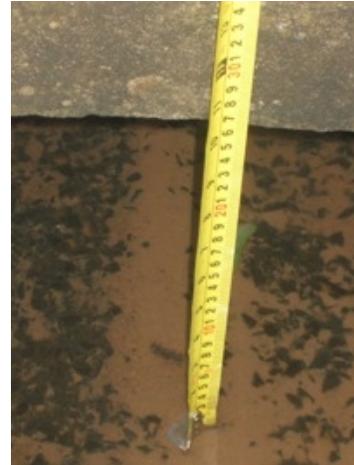
Vista del canal, mostrándose la insuficiente altura útil del canal.

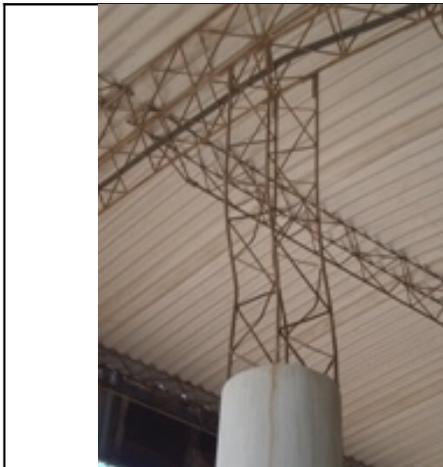
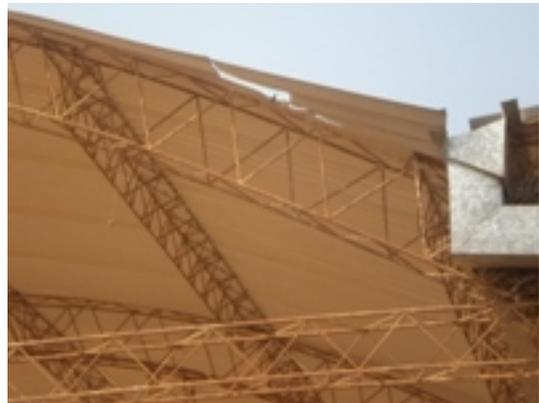
b.3.2.5 "TERMINAL DE OMNIBUS".

Se observa la utilización de materiales que no responden efectivamente al trabajo al que están sometidos, varillas deformadas y la cobertura de chapa deteriorada, que se encuentra expuesta a la incidencia de fuertes vientos, propios del lugar donde se encuentra implantada.

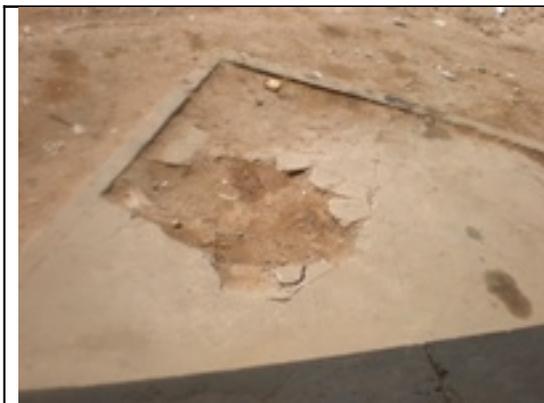
En el patio posterior de la Terminal, el piso exterior de hormigón, sector donde aparcen los ómnibus, se encuentra asentado directamente en el suelo natural, con un espesor mínimo de 2 cm. y sin una base correspondiente, por lo que se encuentra en total deterioro.

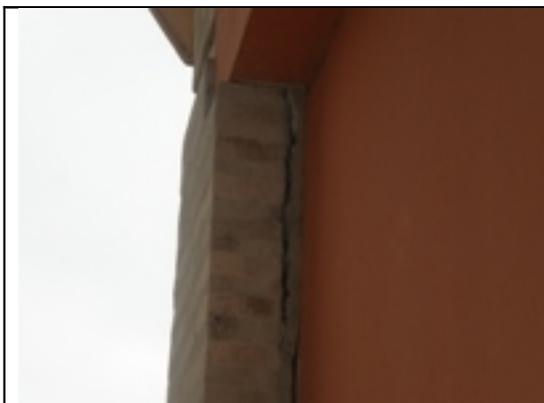
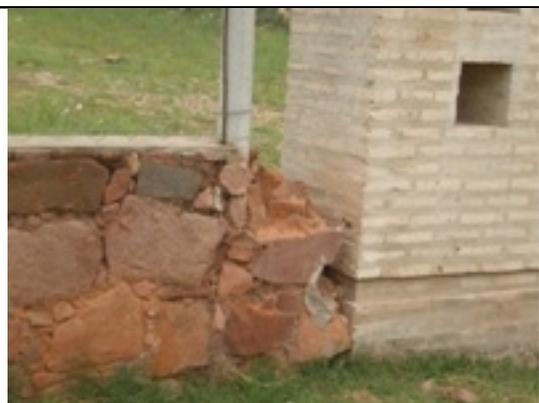
b.3.2.6 "TRABAJOS ANEXOS AL FUTURO POLIDEPORTIVO".

En esta obra, que corresponde al año 2006, se observan fisuras por vicios productos de la mala praxis y falta de criterios al construir, consecuencia de la ausencia de una fiscalización eficiente. Se encuentra en proceso de elaboración, formulario de Indicio de Hecho Punible contra el Patrimonio de la Institución por el pago en exceso de un 12% sobre el monto contractual.

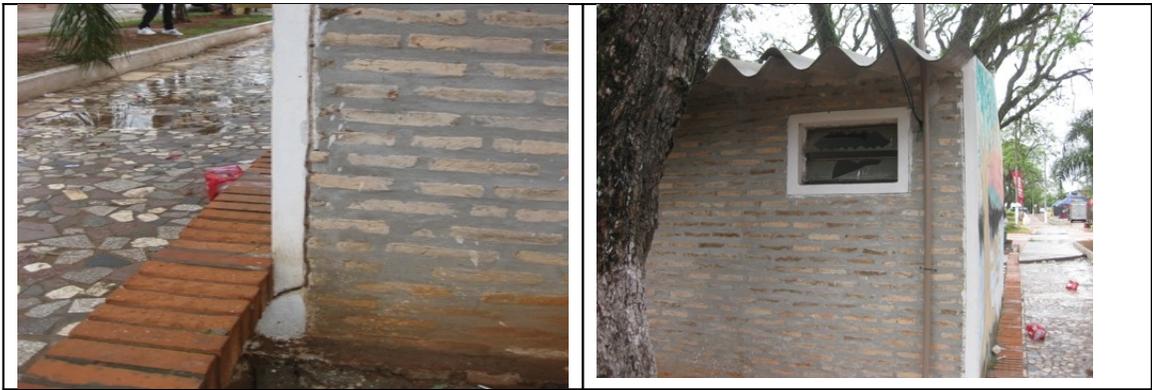
b.3.2.7 "CONSTRUCCIÓN DE NUCLEO SANITARIO SEXADO EN LA PLAZA DE LOS HÉROES".

Se observan algunas fisuras por vicios productos de la mala praxis y destrozos a causa de hechos vandálicos, que hasta el momento no fueron reparados por la Municipalidad.

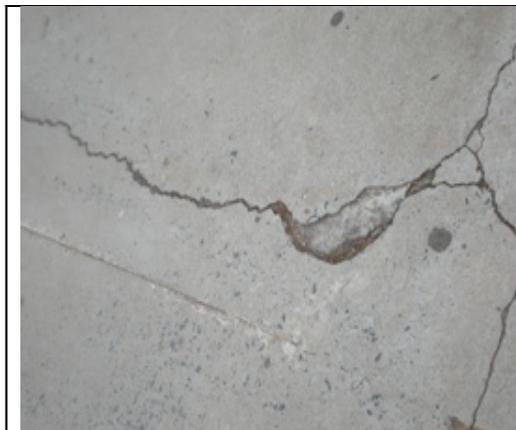
3.1 "DE LA OBRA PASEO PEATONAL Y HERMOSEAMIENTO DE LA PLAZA CENTRAL DE VILLETA".

En el sector de la ciclovía como de la pista de juegos, se observan fisuras en el hormigón por vicios de construcción. No se pudo constatar que la superficie sea de hormigón armado.

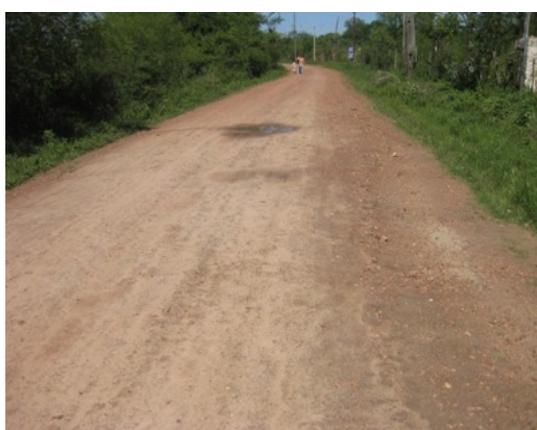
3.2 "CAMINOS VECINALES RUTA A GUYRATY Y COMPAÑÍA YPE CAÉ".

Tanto en el enripiado de la zona de la Cía. de Ype Caé, como del camino que va a ruta Guyraty, la Municipalidad menciona que desconoce la existencia del rubro alcantarillado, que forma parte de la planilla de oferta.

Así también, comenta que en varias ocasiones, la institución ha realizado trabajos de mantenimiento en estas calles, como ser perfilado con motoniveladora y limpieza, debido a la poca cantidad de ripio utilizado en dichas zonas.

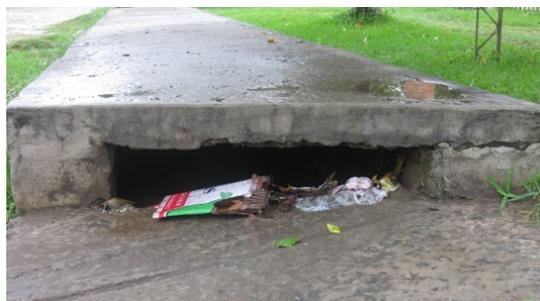
3.3 "CANALIZACIÓN DE AGUA DE LLUVIA EN LA CALLE CERRO LEÓN e/ MCAL. LÓPEZ Y R. DE FRANCIA".

El canal de agua es interrumpido en su desarrollo longitudinal por las rampas de acceso vehicular, y la acumulación de residuos en los espacios apreciados en la imagen, ocasionan el entorpecimiento del paso de agua, produciendo la acumulación de la misma en días de fuertes lluvias.

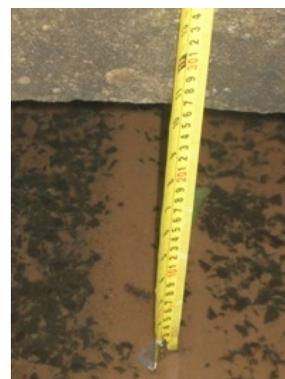
Vista del canal, mostrándose la insuficiente altura útil del canal.

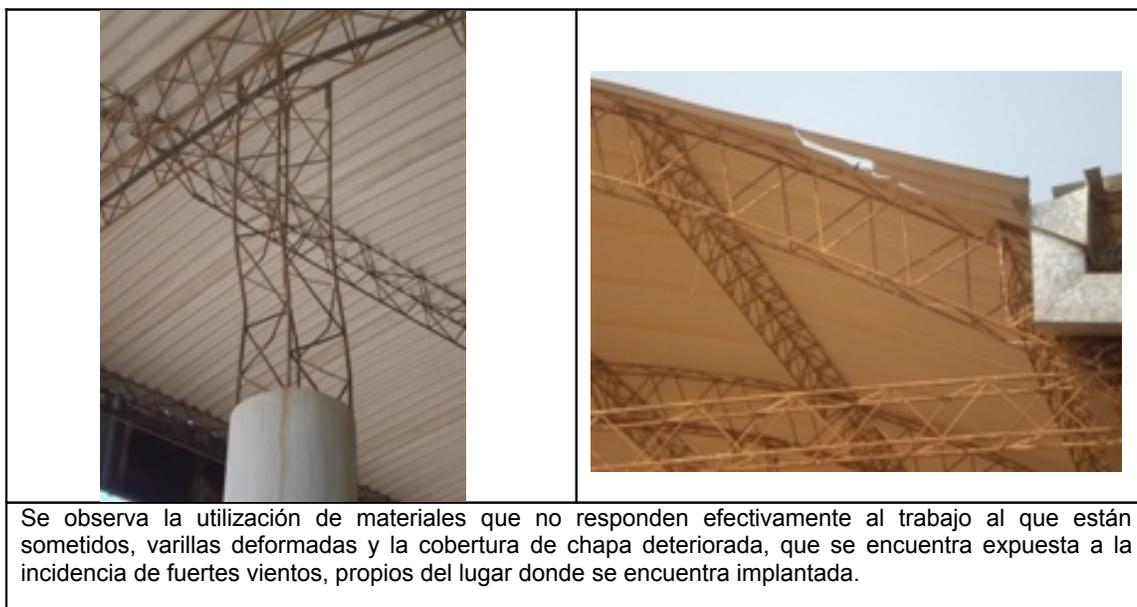
3.4 "TERMINAL DE ÓMNIBUS".

En el 3er informe entregado por la fiscalización contratada por parte de la Junta Municipal, se expresa: *"Un elemento de preocupación mía constituye el diseño y materiales empleados para la ejecución del techo metálico y visera para cartel, y la estructura de soporte con cercas de varillas. En apariencia, al estar el edificio muy expuesto a la acción fuerte de los vientos, esta resultará un tanto débil, no obstante al no disponer de los detalles del diseño, ni los cálculos correspondientes, no me cabe sino expresar mi preocupación al respecto"*.

Por tanto, por lo verificado in situ, se constata que, ante el alerta mencionado, no se dio trascendencia a las observaciones del fiscal en el año 2005, cotejándose las consecuencias de dicha omisión.

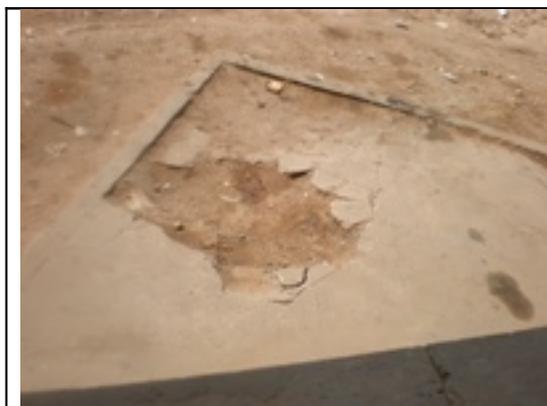
En el patio posterior de la Terminal, el piso exterior de hormigón, sector donde aparcen los ómnibus, se encuentra asentado directamente en el suelo natural, con un espesor mínimo de 2 cm. y sin una base correspondiente, por lo que se encuentra en total deterioro.

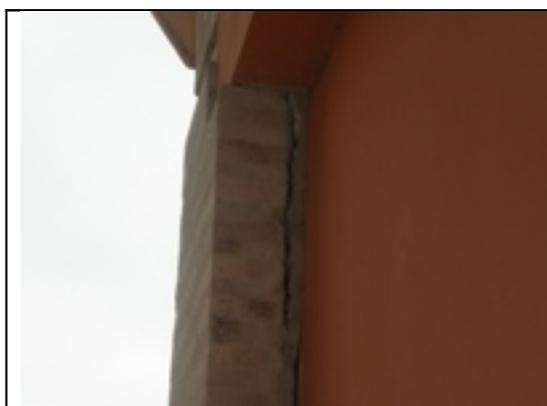
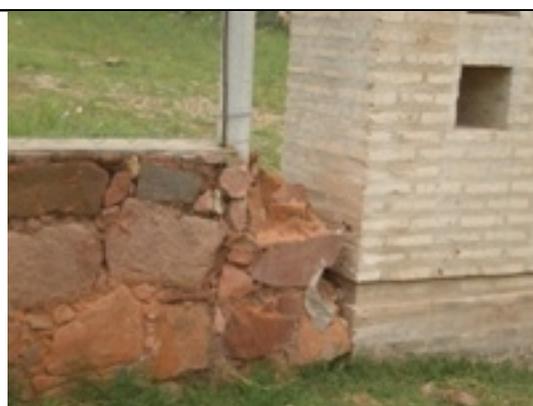
3.5 "TRABAJOS ANEXOS AL FUTURO POLIDEPORTIVO".

En esta obra, se observan fisuras por vicios productos de la mala praxis y falta de criterios al construir, consecuencia de la ausencia de una fiscalización eficiente.

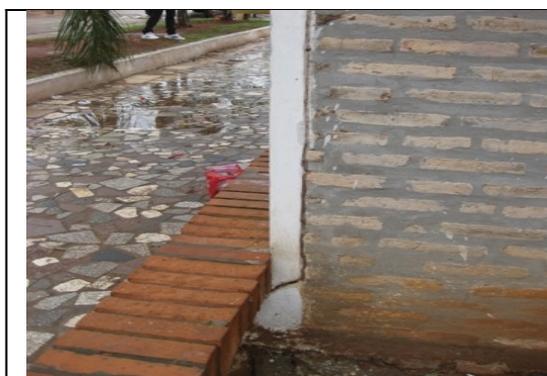
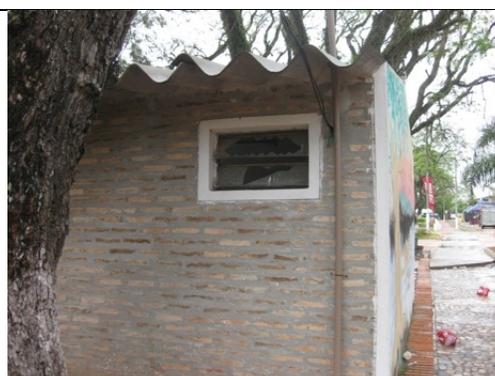
3.6 "CONSTRUCCIÓN DE NUCLEO SANITARIO SEXADO EN LA PLAZA DE LOS HÉROES".

Se observan algunas fisuras por vicios productos de la mala praxis y destrozos a causa de hechos vandálicos, que hasta el momento no fueron reparados por la Municipalidad.
