CONTRALORÍA GENERAL DE LA REPÚBLICA

INFORME FINAL

MUNICIPALIDAD DE LA PALOMA DEL ESPÍRITU SANTO

**CGR – DGCOP/OT/Municipalidad de La Paloma/011/2016
setiembre/2016**

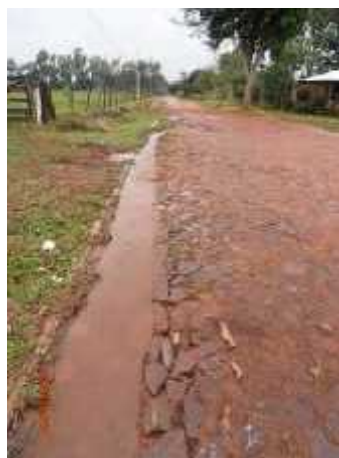
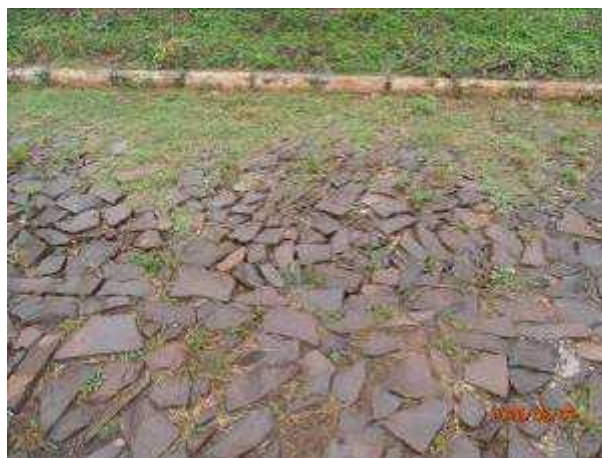
Fotos 1 y 2: Material de relleno de las juntas entre las piedras arrastrado por acción del agua, principalmente en los bordes de los tramos contiguos a los cordones y/o cunetas.

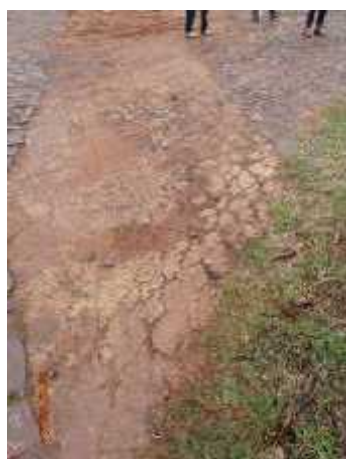
Foto 3

Foto 3: Badén de H°A° en estado de ruina por rotura.

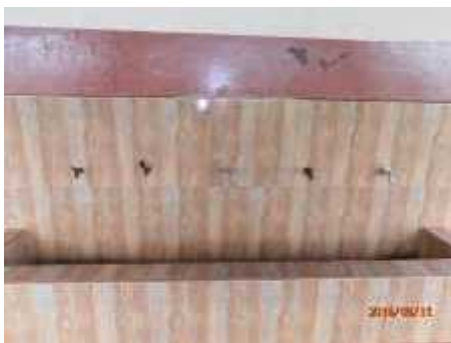
Foto 6: Canillas de plástico (por cromadas), sin funcionar por averías.

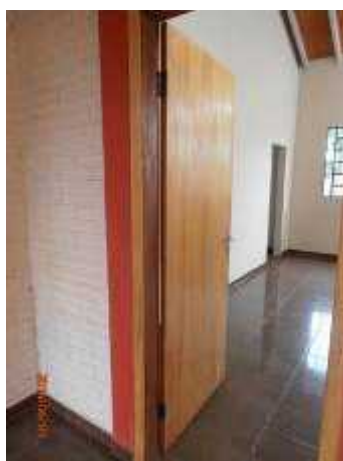
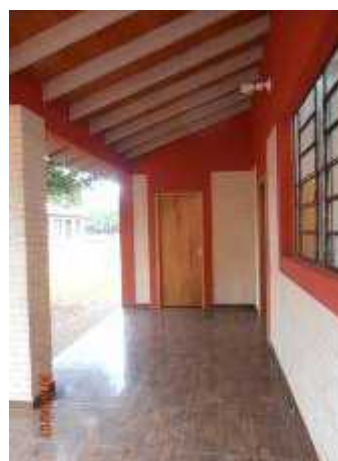
Fotos 7 y 8: Las puertas exteriores tipo placa y no del tipo tablero.

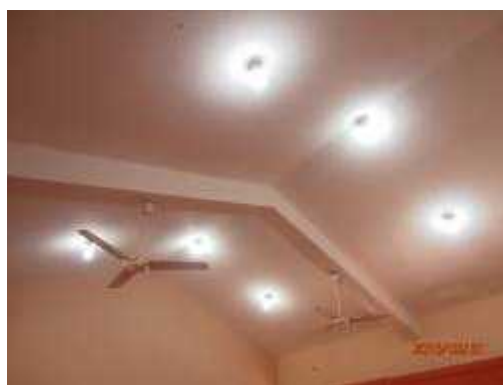
Foto 9

Foto 9: Los artefactos de iluminación no son del tipo fluorescente y están adosados al techo por encima de los ventiladores de techo.

Los trabajos mal ejecutados o en contravención a lo establecido en las EE.TT., de tener que ser corregidos por la municipalidad, tendrían un costo aproximado de **424.445** (guaraníes cuatrocientos veinticuatro mil cuatrocientos cuarenta y cinco). Esto se da en el rubro **17 INSTALACIÓN DE AGUA CORRIENTE NUEVO** (por presentar humedad en el sector de los baños).

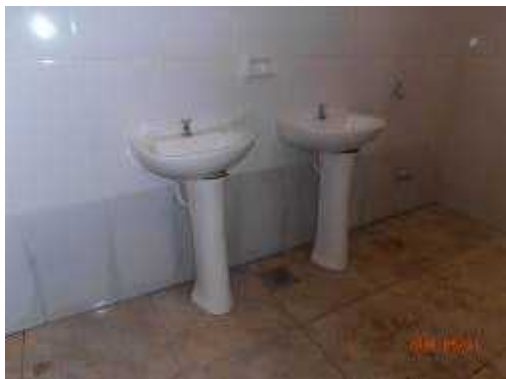
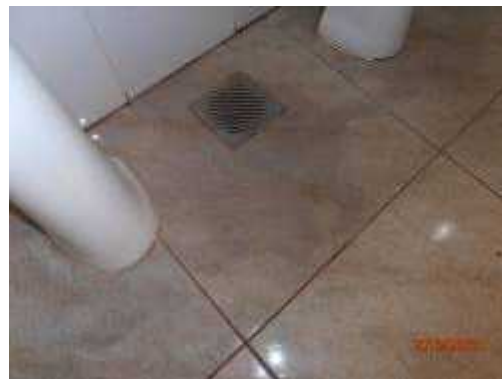
Fotos 10 y 11: Presencia de humedad en la zona de los lavatorios, en la parte más baja de la mampostería en el baño de las niñas y en el piso en el baño de los varones.

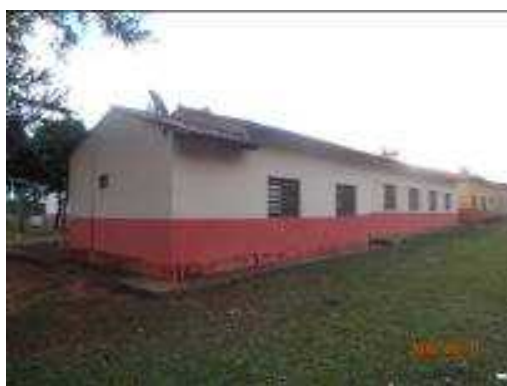
Foto 12

Foto 12: Presencia de humedad en la nivelación del bloque del aula para pre-escolar.

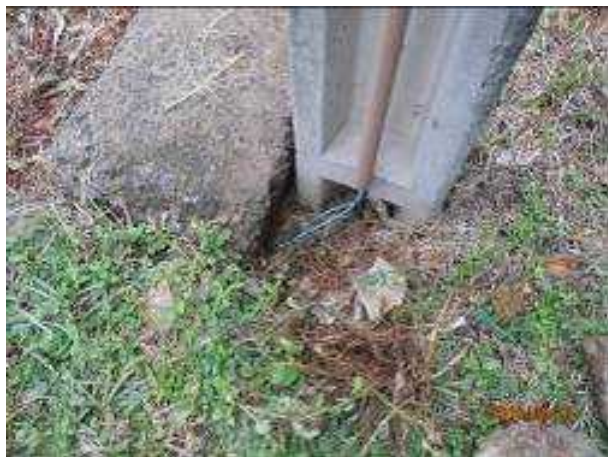
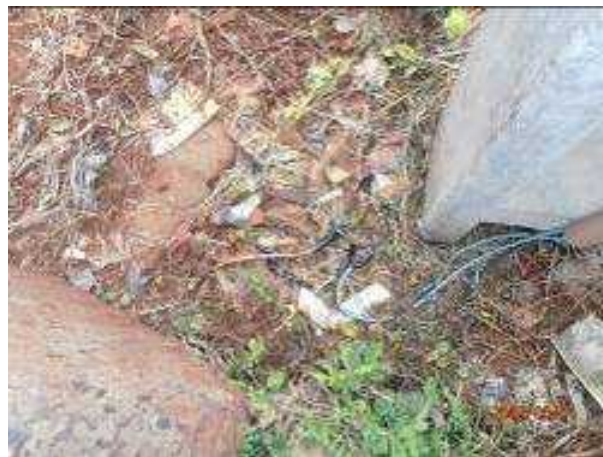
La instalación eléctrica realizada en el predio del Polideportivo, no está acorde al *REGLAMENTO PARA INSTALACIONES ELÉCTRICAS DE BAJA TENSIÓN* (aprobado por ANDE según Resolución No. 146/71 de 12/09/71).

Fotos 14 y 15: Los cables que bajan de los reflectores se hallan expuestos al contacto personal, no llegan a un registro de control y verificación, que permita el pasaje de los cables, realizar empalmes, conexiones y derivaciones y, facilitar verificaciones y reparaciones, apenas se colocó una tapa sobre ellos; tampoco tiene puesta a tierra. Peligro latente de electrocución a la menor pérdida de aislación de dichos conductores.

Nota: el EA había alertado y requerido, en la Comunicación de Verificaciones, la urgente toma de medidas a efectos de enmendar estas situaciones, de modo a evitar accidentes, lo cual no tuvo respuesta en el descargo. Al respecto, la Contraloría General de la República no asume responsabilidad alguna derivada de errores u omisiones que pudieran ser cometidas por las autoridades de la Municipalidad de La Paloma del Espíritu Santo.

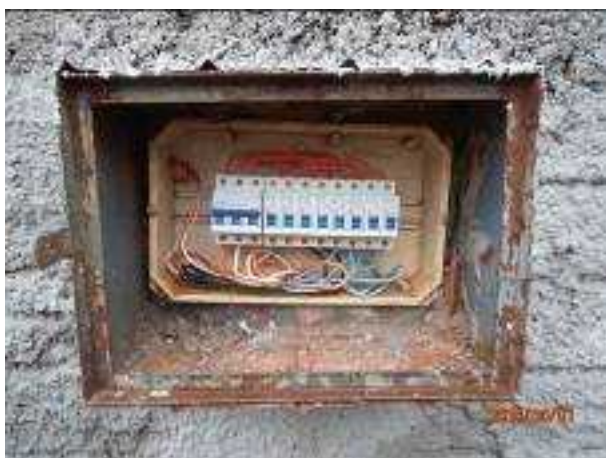
Foto 16

Foto 16: El tablero general se encuentra sin tapa y al alcance de cualquier persona que ingrese al predio del polideportivo, exponiéndolo a la humedad. Ídem anterior, en cuanto al peligro de electrocución.

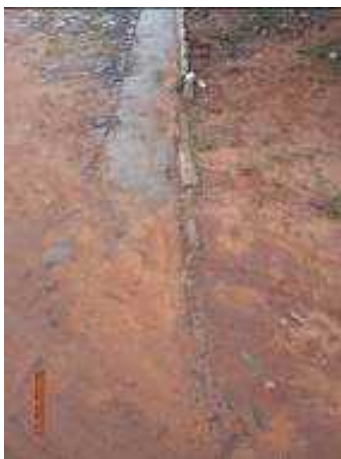
Foto 18

Foto 18: Los cordones no están rigurosamente alineados.

Los trabajos mal ejecutados o en contravención a lo establecido en las EE.TT., de tener que ser corregidos por la municipalidad, tendrían un costo aproximado de **3.000.066** (guaraníes tres millones sesenta y seis). Esto se da en los rubros **3 CORDÓN CUNETA DE HºAº Y BADEN DE HºAº** y **4 EMPEDRADO Y COMPACTACIÓN**.

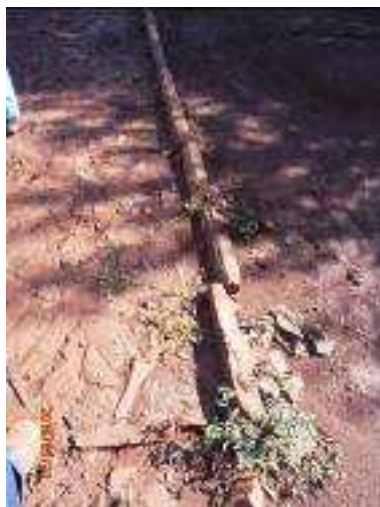
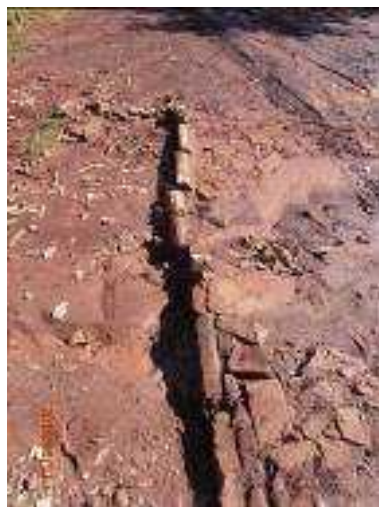
Fotos 21 y 22: Los cordones, tanto los laterales como el de borde al final de la Proyectada A, no están rigurosamente alineados.
