INFORME FINAL

“CONSTRUCCIÓN DE AGENCIAS DEL INDERT EN EL INTERIOR DEL PAÍS” - LPN N° 06/12

Instituto Nacional de Desarrollo Rural y de la Tierra (INDERT)

**CGR-DGCOP-VTIS/INDERT/23/16
NOVIEMBRE/2016**

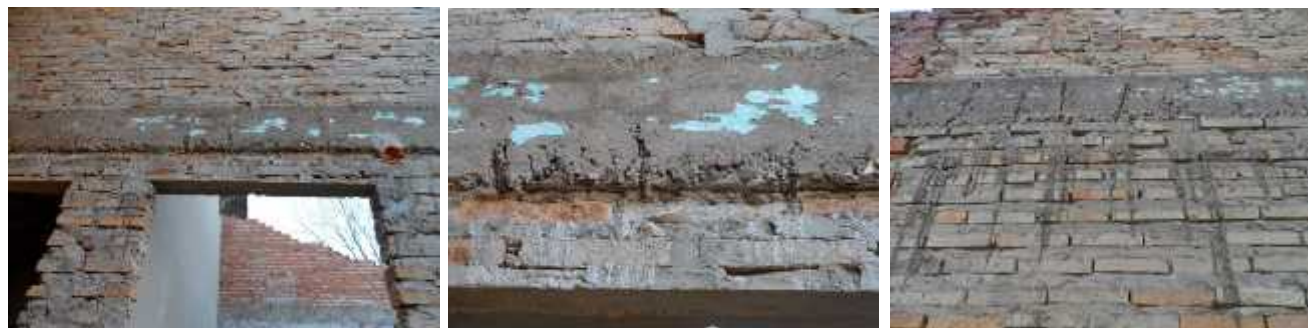
Se constató la falta de recubrimiento adecuado de algunas armaduras, en los encadenados, quedando expuestas a la intemperie, sin protección ante la acción de los agentes externos, lo cual con el trascurso del tiempo ocasiona corrosión, con el consiguiente debilitamiento de la estructura y menor durabilidad de la misma.

Coqueras y armaduras expuestas.

Esta deficiencia se produce por falta de sujeción adecuada de las varillas y mala distribución de los calces. Además, en muchos casos, se observan también coqueras, las cuales se deben al deficiente vibrado del hormigón.

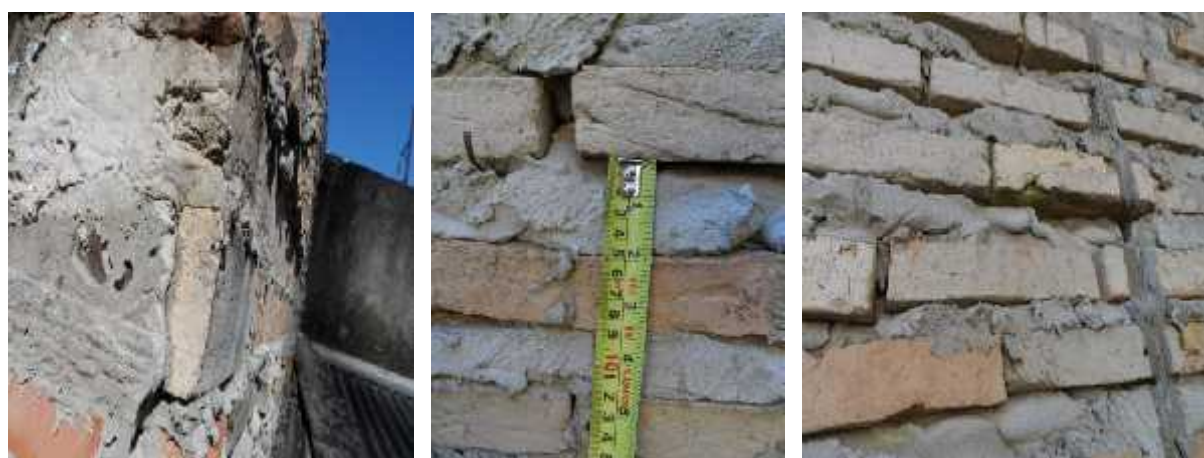
El espesor del lecho del mortero es mayor que 1,5 cm. Las juntas se presentan con superficie irregular, desniveladas y con los lechos de asiento incompletos.

Juntas de mampostería con superficie irregular.

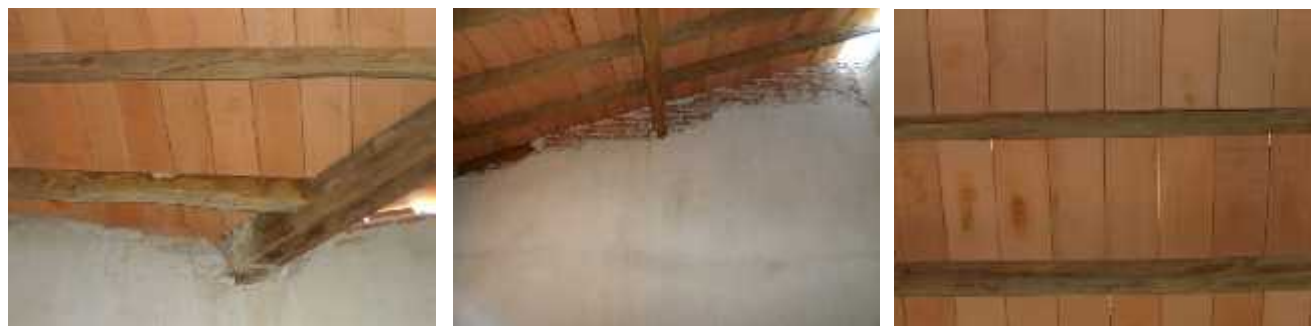
Se observa una deficiente calidad del maderamen, el cual presenta deformaciones, rajaduras, grietas y otros defectos. Además, las vigas y tirantes no están colocados correctamente: algunos tirantes no respetan la escuadría, y una de las vigas no está aplomada con respecto al muro en el cual se apoya. En algunos sectores, los tejuelones no tienen el encastre lateral; en general deficiente ejecución.

Techo de tejas con materiales de mala calidad y deficiente colocación.

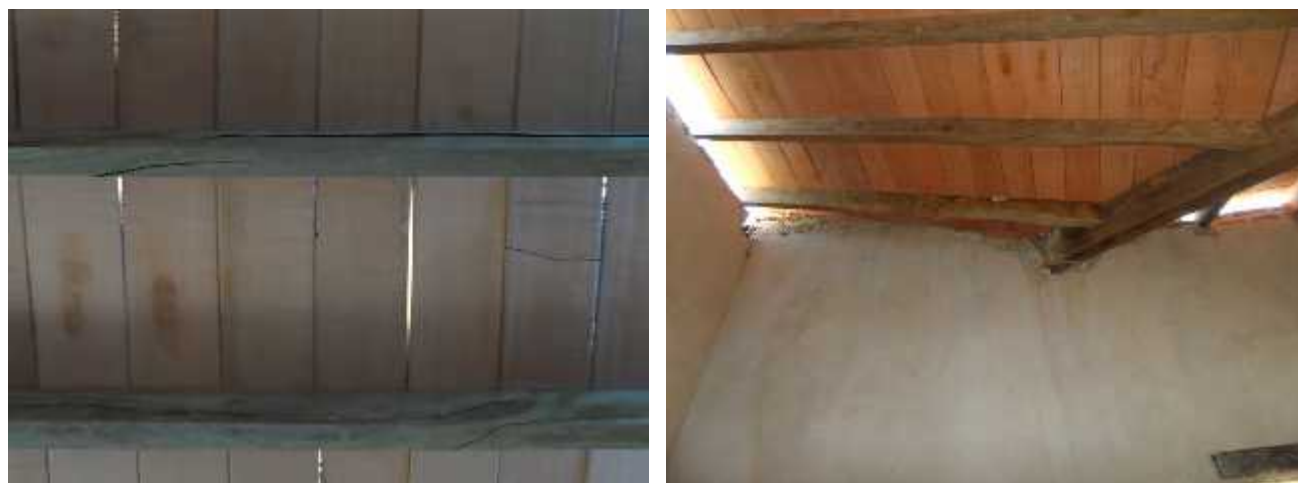
Varios tirantes presentan grietas, fisuras, sección irregular y deformaciones importantes, que ponen en riesgo la estructura del techo, la que podría colapsar, si no son sustituidos los mismos, antes de la carga completa del techo.

Tirantes con fisura y sección (escuadría) irregular.

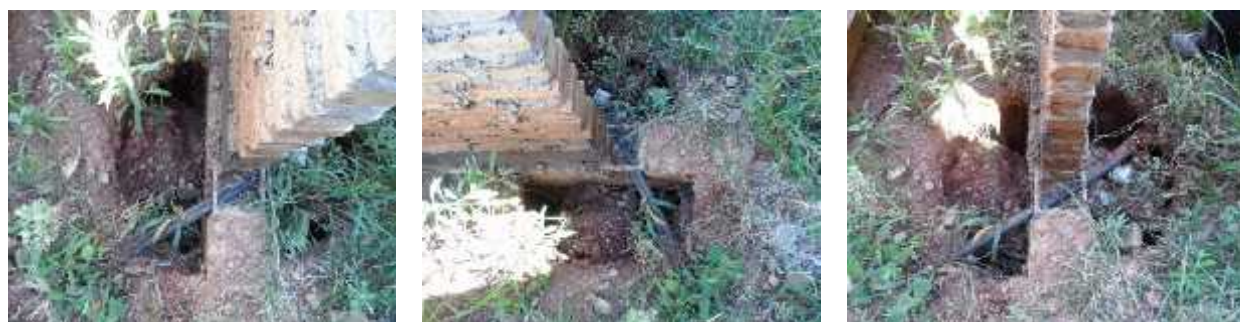
Las armaduras de las vigas de fundación están expuestas a la intemperie. En un sector, se observa que la viga fue picada, sin haberse repuesto el hormigón.

Viga de fundación con armaduras expuestas.

Esta deficiencia se produce por falta de sujeción adecuada de las varillas y mala distribución de los calces.

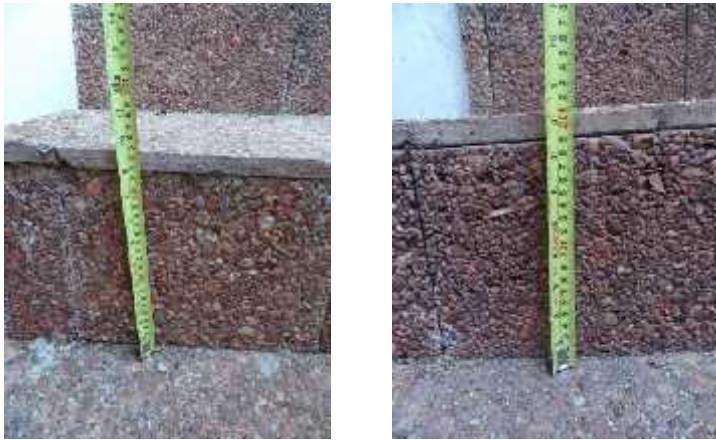
Contrahuellas de los escalones de la escalera de patio posterior.

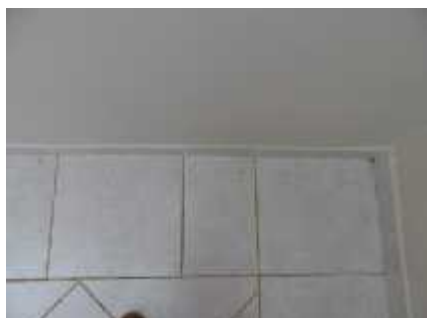
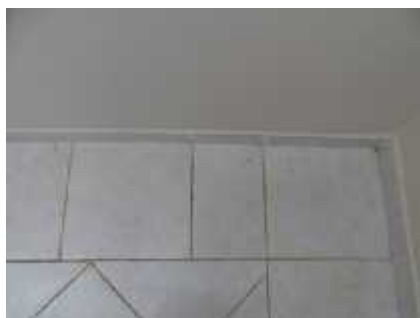
Se observan zócalos colocados de forma irregular, sin escuadría, generando una mala terminación.

Zócalos, sin escuadría.

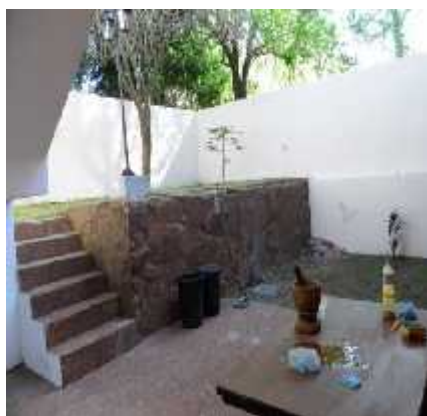
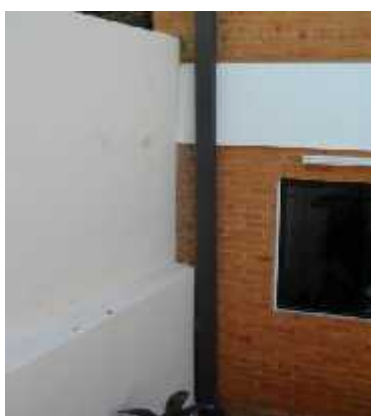
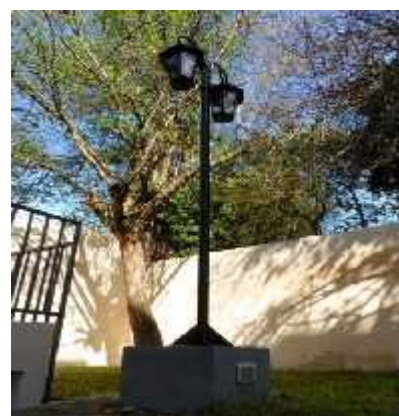
Se observan muros pintados, con manchas originadas por efectos de humedad en la superficie.

Manchas de humedad en los muros.

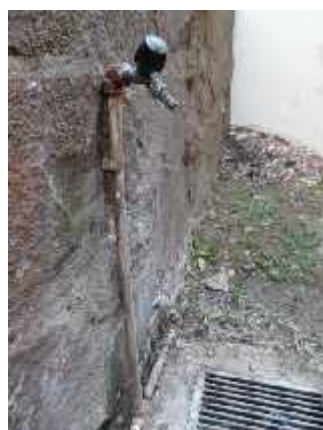
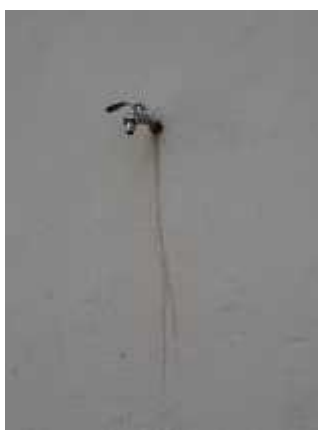
Se observa en la parte exterior del edificio, una deficiente instalación de agua corriente, con cañerías expuestas y pérdidas de agua en unión de la canilla con el accesorio, contrariamente a lo que se establece en la Norma Paraguaya.

Cañerías expuestas y pérdida de agua en las canillas exteriores.

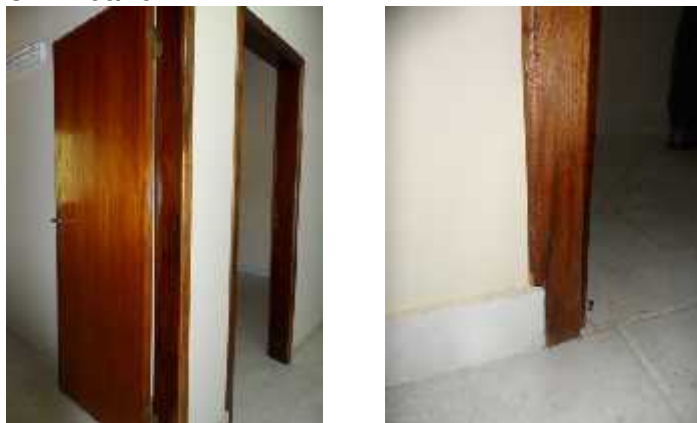
Puertas con dos fichas y contramarcos recortados.

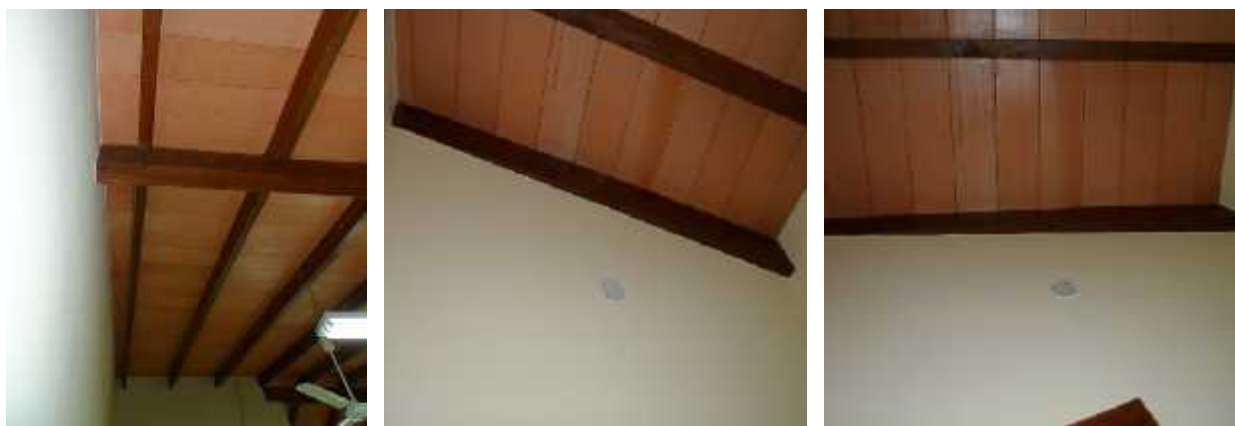
Se observa una deficiente calidad del maderamen, el cual presenta deformaciones, rajaduras, grietas y otros defectos. Además los tirantes no están colocados correctamente: en algunos sectores los mismos no respetan la escuadría.

Maderamen sin escuadría uniforme.

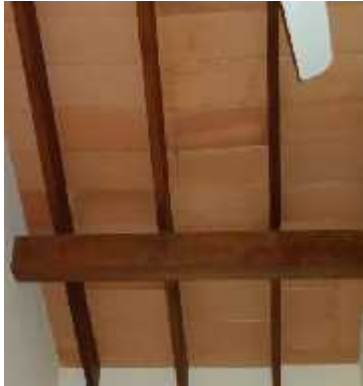
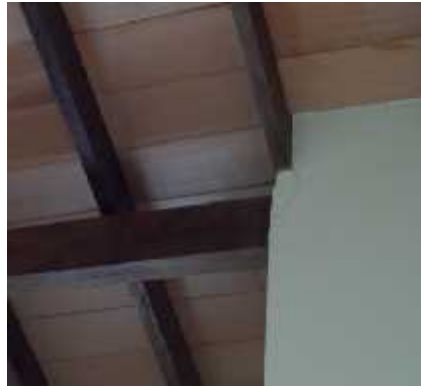
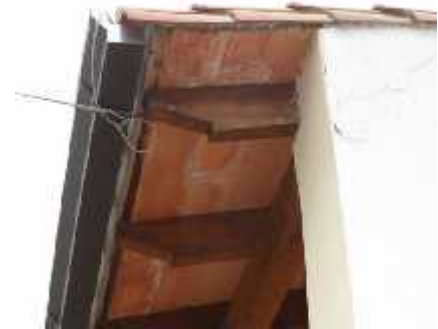
Deficiente colocación de maderamen y tejuelones.

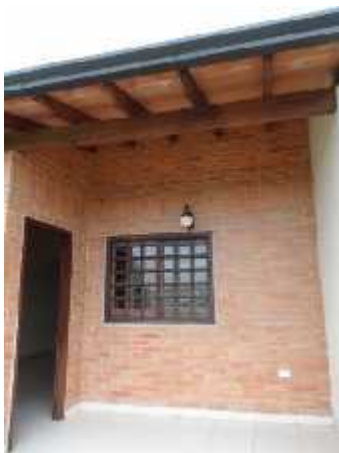
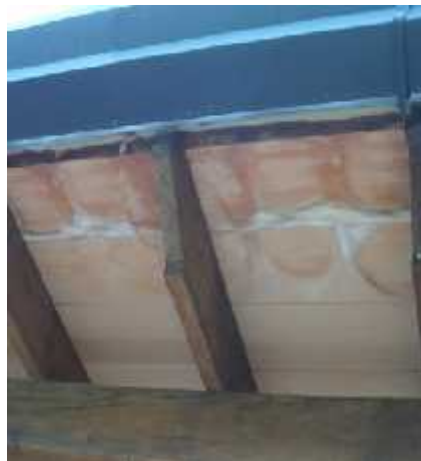
En varios sectores se observa en los tejuelones, filtraciones de agua provenientes del techo y otras manchas de humedad, por la mala ejecución de la impermeabilización de este rubro.

Tejuelones manchados por humedad.

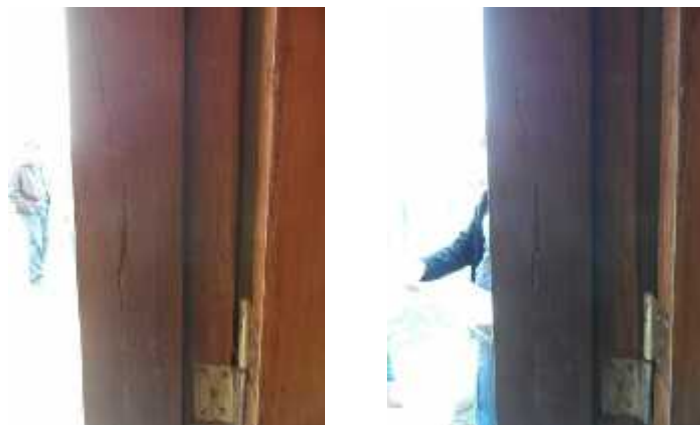
Los marcos de las puertas presentan grietas en su superficie.

Marcos con grietas.

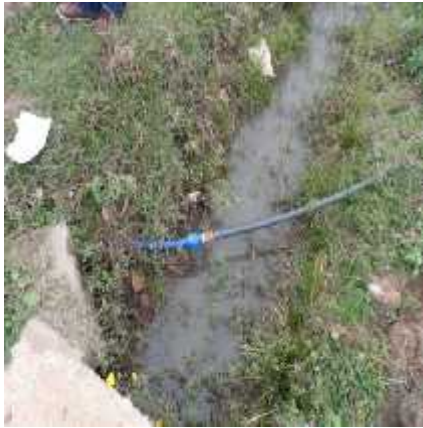
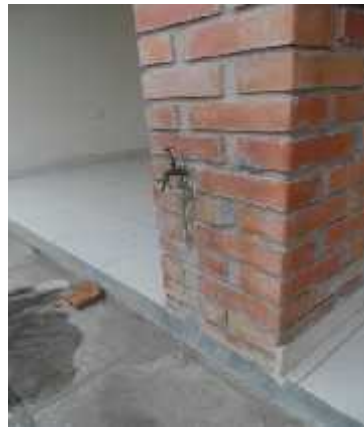
Se observa una deficiente instalación de agua corriente, con cañerías expuestas y pérdidas de agua en las canillas, contrariamente a lo que se establece en la Norma Paraguaya.

Instalación expuesta y con pérdidas.

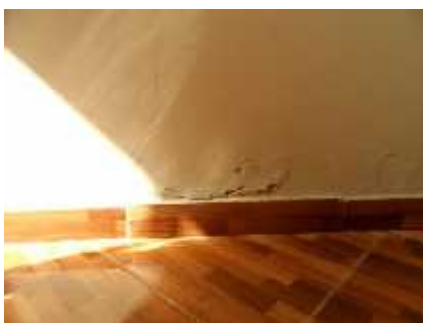
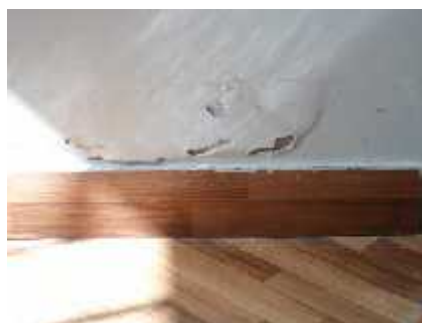
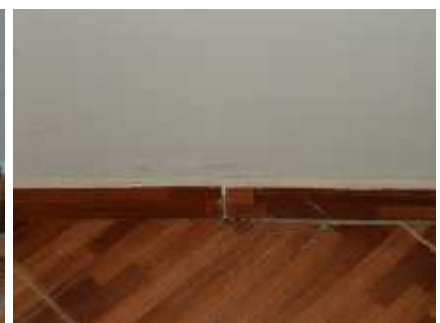
Se observan muros con secuelas de humedad en la superficie, por una deficiente ejecución de la aislación.

Deficiente aislación de muros.

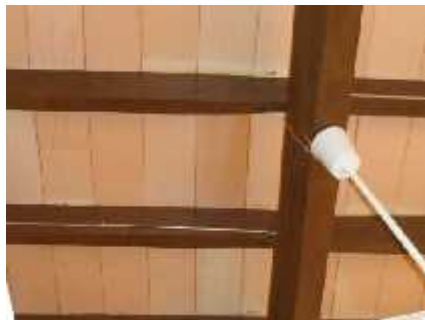
Algunos tirantes, en su apoyo sobre la viga, carecen de las planchuelas de sujeción en el empalme, lo cual podría producir el desplazamiento de los mismos.

Empalme de tirantes sin refuerzo en apoyo.

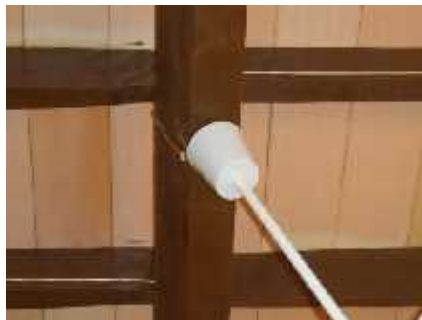
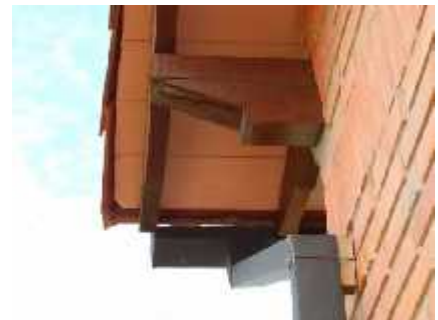
Se observa una deficiente calidad del maderamen. Los tirantes presentan grietas, fisuras, aristas irregulares y deformaciones.

Maderamen con grietas y deformaciones.

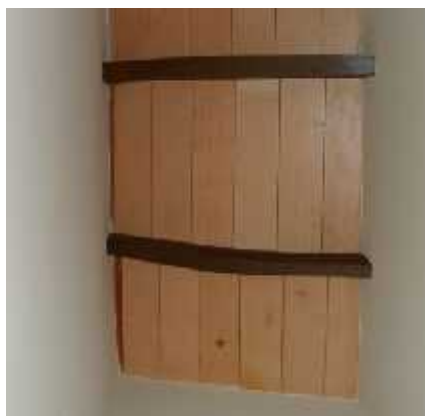
La flexión lateral excesiva de algunos tirantes presenta un riesgo en el apoyo de los tejuelones, por lo cual es necesario reforzar dicho apoyo, a efectos de evitar la caída de los mismos.

Tirantes con flexión lateral excesiva

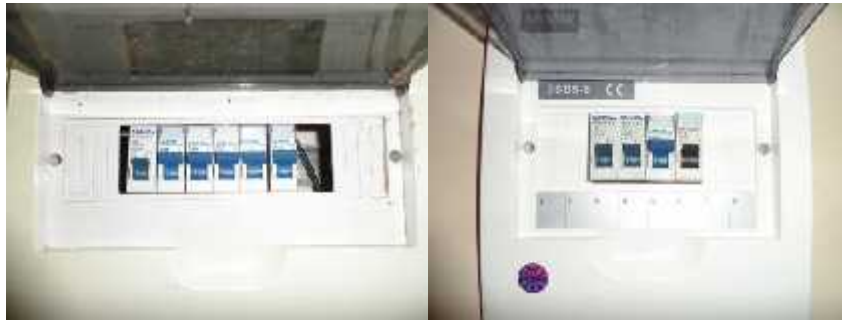
Deficiente instalación eléctrica. Ninguno de los tableros eléctricos tiene señalización ni identificación, en contravención a lo establecido en el Reglamento de la ANDE.

Llaves sin identificación.

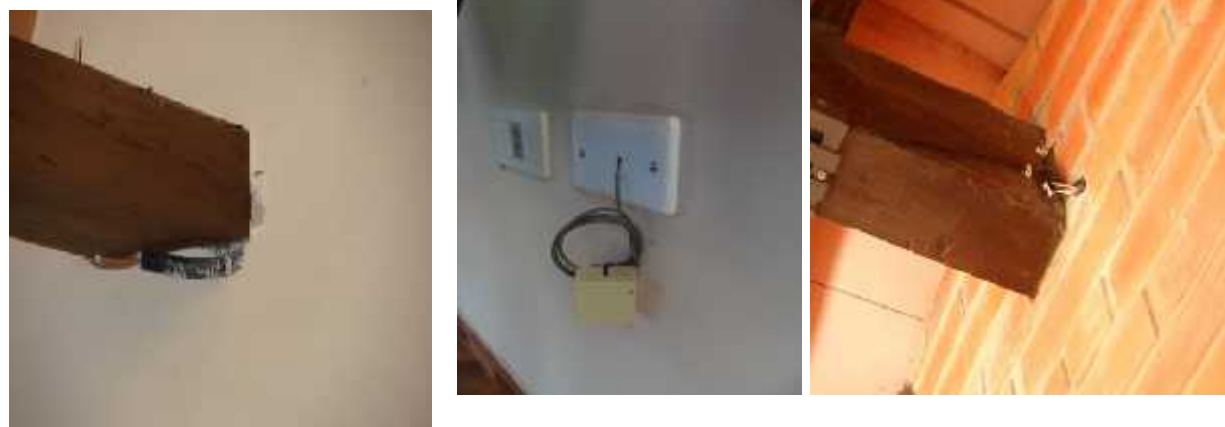
Cables y electroductos expuestos.

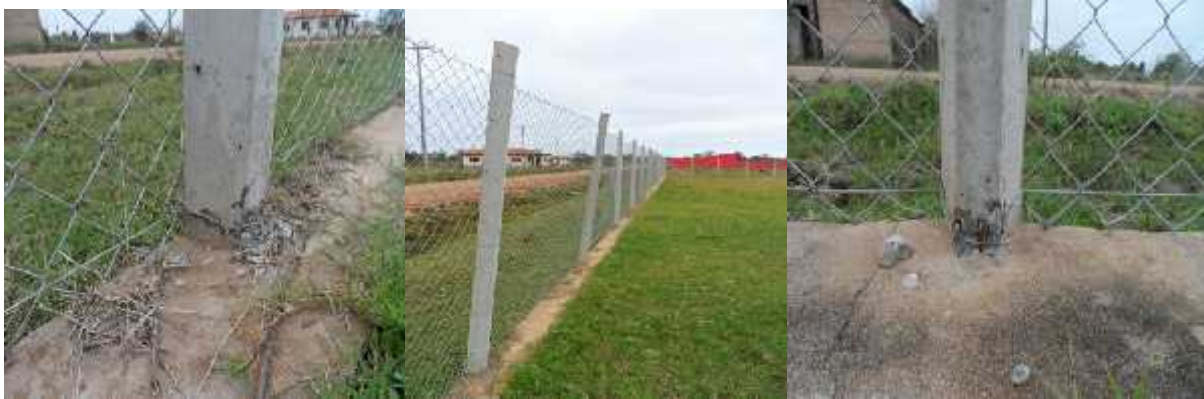
Se observan grietas en la base de los postes de hormigón, como consecuencia de la mala ejecución de este rubro, sin tener en cuenta lo establecido en las EETT, lo cual produjo la destrucción parcial del cerco.

Postes de H° quebrados.

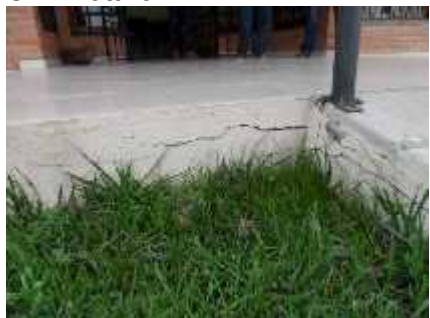
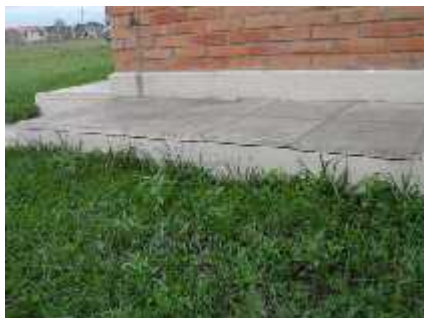
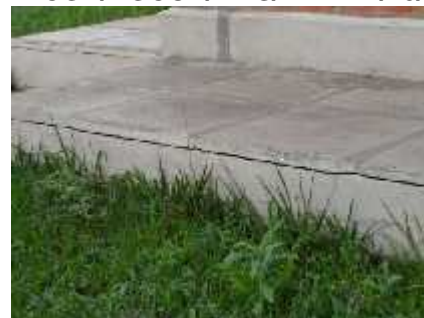
Se observan grietas en el contrapiso, por mala ejecución del mismo, sin tener en cuenta lo establecido en las EETT, ocasionando la destrucción parcial del mismo.

Grietas en el contrapiso.

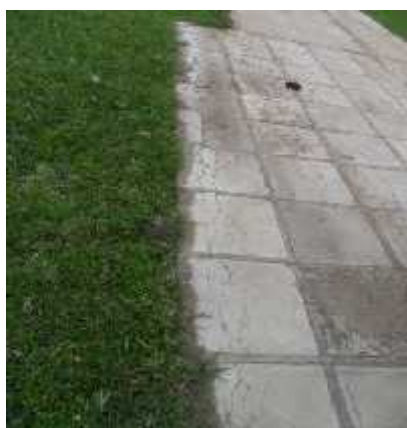
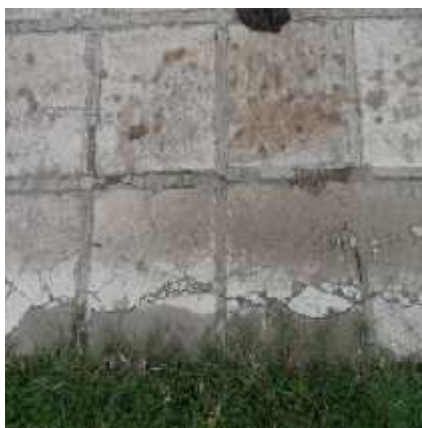
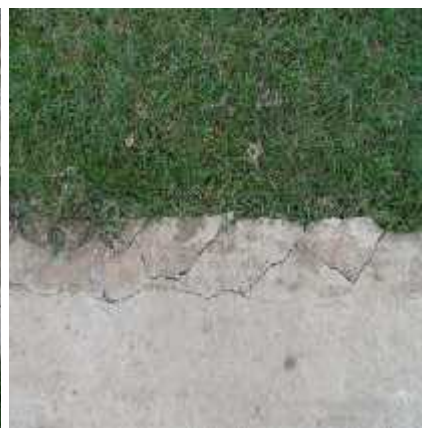
Se observan baldosones agrietados, por mala ejecución del mismo, y deficiente calidad del material, sin tener en cuenta lo establecido en las EETT, ocasionando la destrucción parcial de este rubro.

Baldosones rotos.

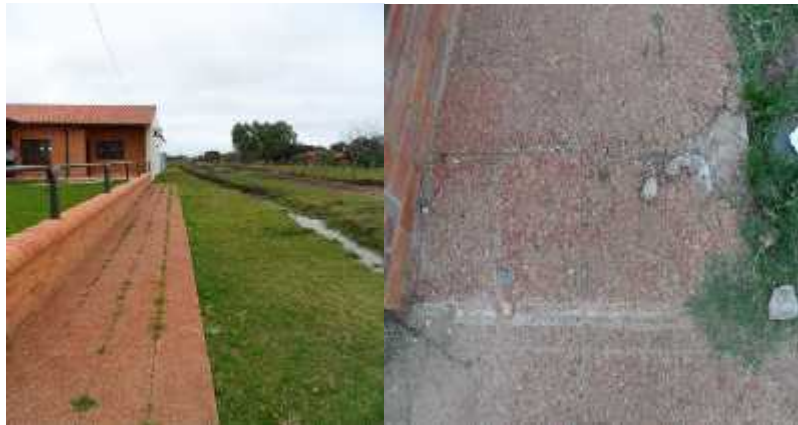
Se observa césped en las juntas de la vereda tipo canto rodado, por mala ejecución del mismo, ocasionando la ruina parcial de este rubro.

Césped en las juntas del piso.

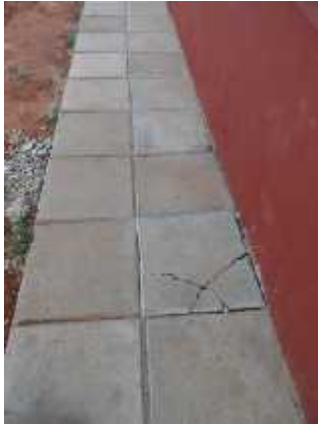
Se observan baldosones de hormigón rotos, por deficiente ejecución de este rubro, sin tener en cuenta lo establecido en las EETT, ocasionando la ruina parcial del mismo.

Baldosones rotos.

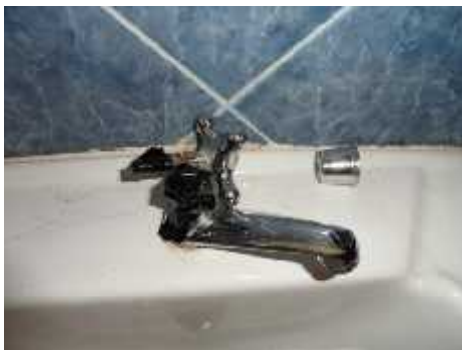
Se observa una grifería rota, por deficiente colocación y mala calidad del material, ocasionando la destrucción parcial de este rubro.

Grifería rota.

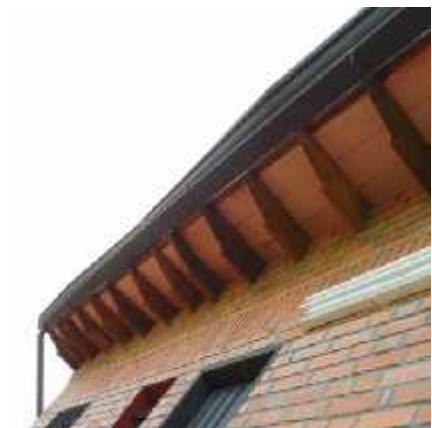
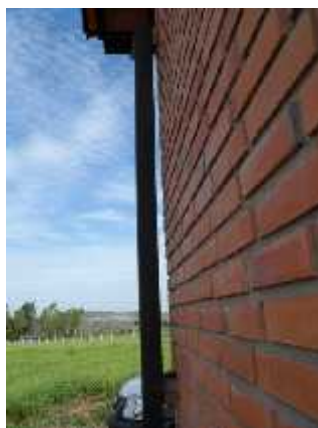
El sistema de desagüe pluvial presenta deficiencias, con canaletas y bajadas con deformaciones, es decir sin respetarlo establecido en las EETT.

Canaletas con deformación.
