Informe Final de Fiscalización Especial Inmediata (FEI)

**Fiscalización Especial Inmediata a la Municipalidad de
Maracaná**

**Noviembre 2019
Asunción, Paraguay**

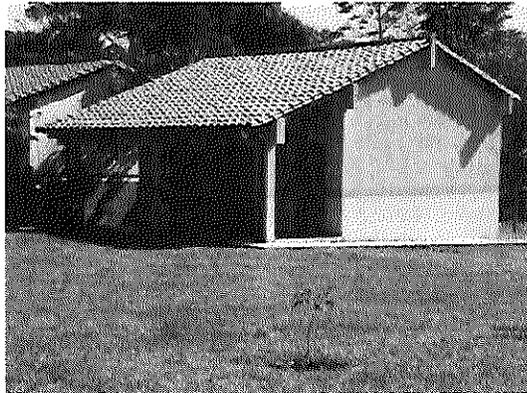
Escuela N° 5955 - 8 de Diciembre – un Aula

Vista general

- 3) La puerta colocada no recibió ninguna mano de pintura, así como los marcos que tampoco fueron tratados con pintura de aceite de lino.
- 4) Presencia de Humedad en las paredes revocadas.
- 5) Guarda obra con hundimiento y rotura de piso cemento.

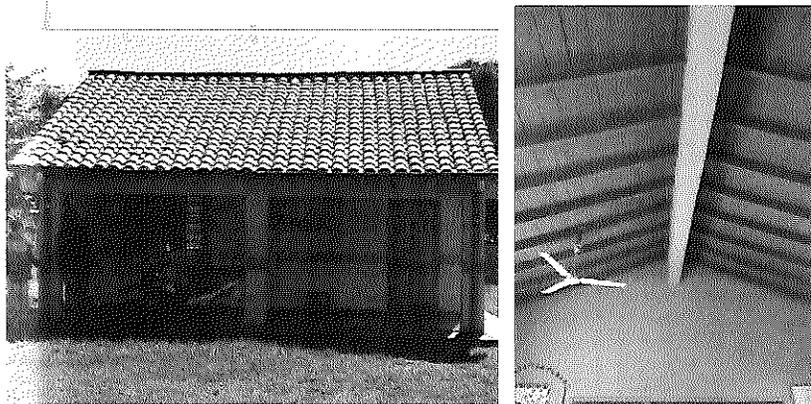
(1)

- 1) El techo del aula no tiene doble tapa en los bordes laterales como terminación. Fue ejecutado de tejas y tejuelones sobre tirantes de cemento prefabricado, no se utilizó tirantes de madera como lo establecen las EETT, planos y planillas. La pintura del techo no corresponde a lo contratado.

Adoptar las medidas necesarias para exigir a las empresas contratistas, la adecuación de las obras a las especificaciones técnicas. En su defecto, realizar las correcciones a través de terceros, a cuenta de las mismas, lo que debe estar reflejado en los Ajustes Finales de Cuentas.

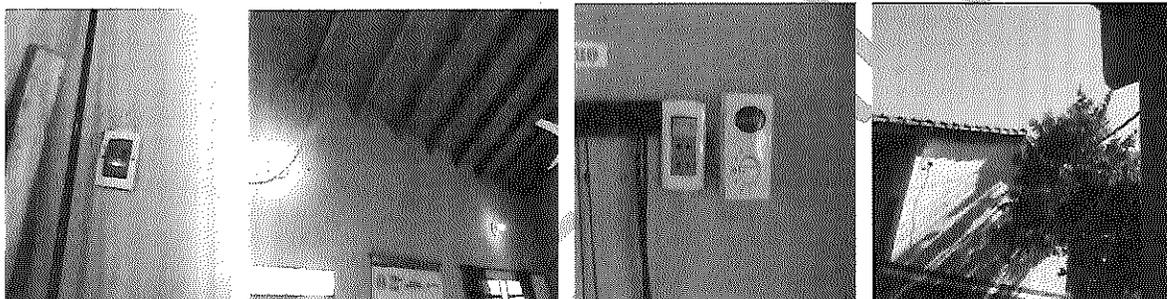
(6)

En la Instalación eléctrica se constató incumplimiento de las normas ANDE de baja tensión y de las EETT del MEC, como se describe seguidamente:

- 6) Tablero de plástico sin barras, sin señalización, sin identificación, llaves de ventilador sin cajas, portalámparas con focos de bajo consumo de escasa iluminación, cableados y cañerías colgadas y desprolijas dentro del aula y alimentación colgada o conectada a la existente para las otras aulas.

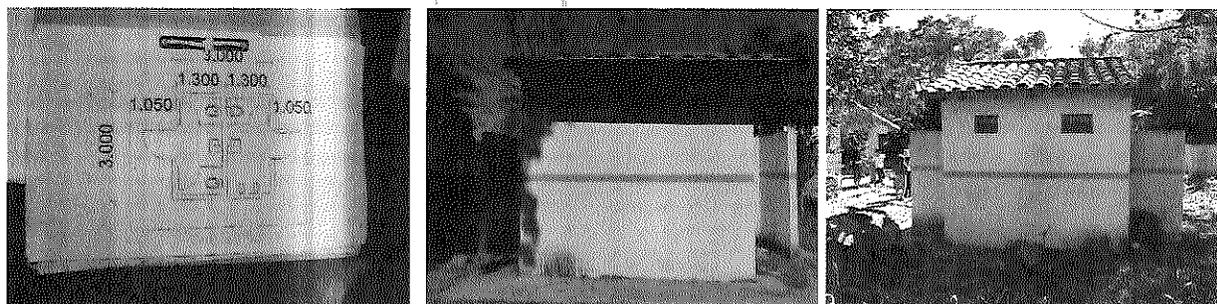
Baño Sexado - Colegio Prof. Isidro Fariña.

Se presenta mala ejecución de la obra en general:

- 7) Área de lavatorio sin azulejos de protección higiénica y/o pintura lavable.
- 8) Defectuosa colocación de las piezas cerámicas. Los azulejos en revestimiento de paredes de los boxes, se colocaron con juntas de cemento gris, distinta tonalidad e imperfectas.
- 9) Los trabajos de plomería no fueron sometidos a prueba, eso se constata por las pérdidas de agua en las cañerías instaladas, la presencia de humedad en las paredes; cisternas sin funcionar: llave de paso de PVC única para dos mingitorios.
- 10) Aberturas desgastadas, sin tratamiento de pintura alguna.

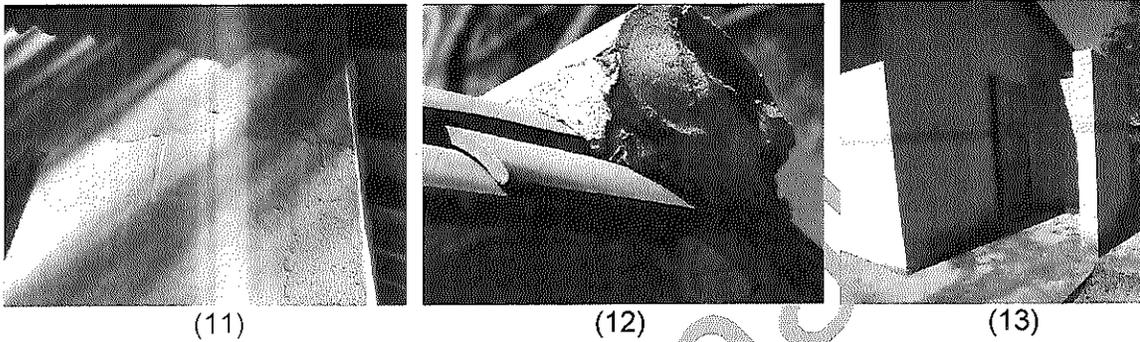
- 11) Revoque exterior con superficie alabeada, con rebabas, desaplomadas.
- 12) Se realizó Tapa boca de tejas, en el asiento del techo, sin terminación lisa, con deformaciones.
- 13) Piso alisado sin pendiente, presencia de humedad por acumulación de agua.

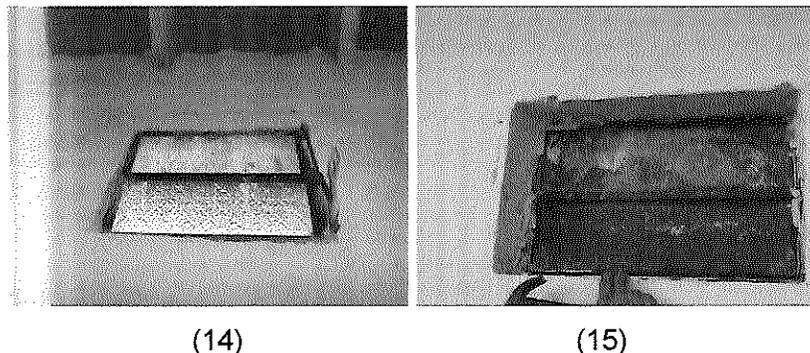
- 14) Mala terminación de revoque en las mochetas de las ventanas balancín.
- 15) Sin retiro o limpieza del materia sobrante del revoque, de la pintura del balancín metálico ni de sus vidrios.

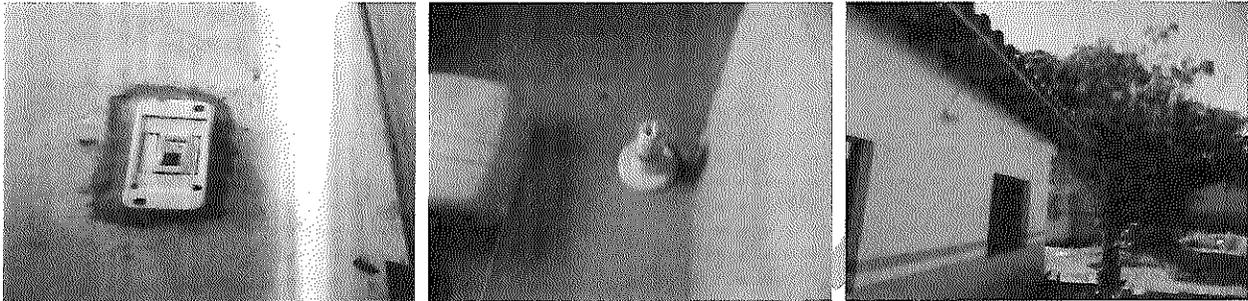
(16)

En la instalación eléctrica se constató incumplimiento de las normas ANDE de baja tensión y de las EETT del MEC, como se describe:

- 16) Caja plástica con una llave termomagnética, portalámparas con focos de bajo consumo de escasa iluminación, alimentación eléctrica desde el aula existente.

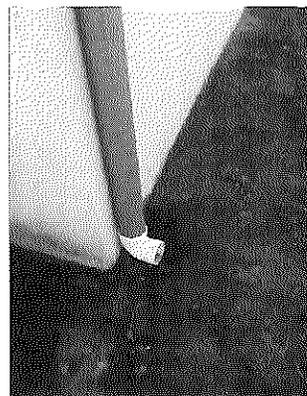
(22)

22) Las Canaletas instaladas presentan rastros de corrosión sin el acabado con esmalte sintético de color. Los caños de bajada de PVC no tienen pintura sintética. Guarda obra con superficie irregular.

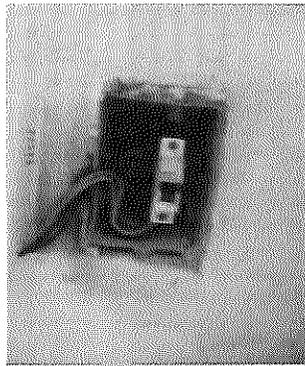
(23)

- 23) El Tablero instalado en el aula es de plástico y con una sola llave termomagnética no es de metal, no tiene barras, ni conexión a tierra y se encuentra conectado a la instalación del aula contigua y no del tablero general, conexión irregular.

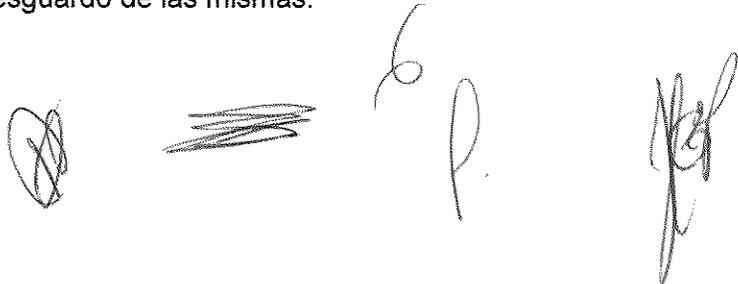
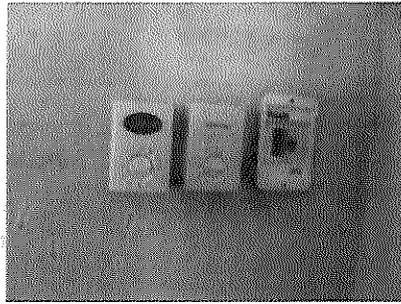
(24)

- 24) Las llaves de los ventiladores de techo no se encuentran instalados en un tablero de comando que asegure el resguardo de las mismas.

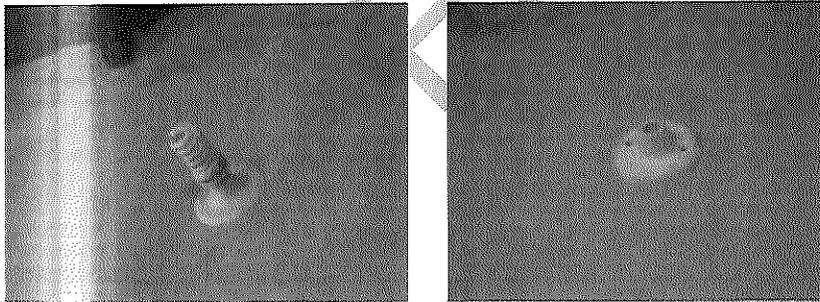
(25)

25) Como iluminación dentro del aula solo tiene focos de bajo consumo, de escasa potencia que no cumplen con las especificaciones del MEC, referente a la iluminación.

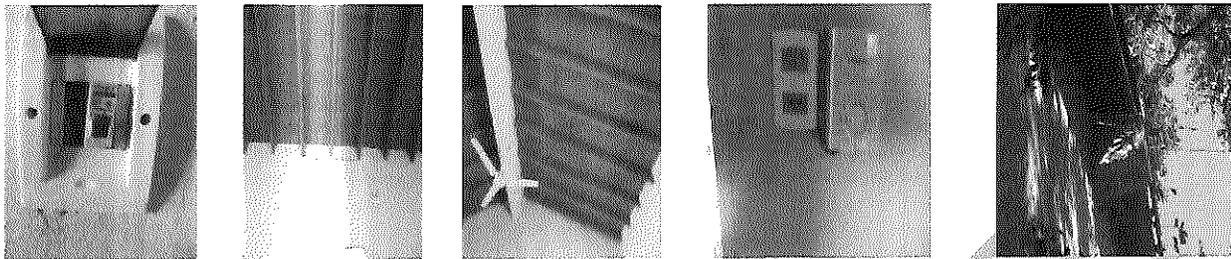
(32)

- 32) Tablerito plástico sin barras ni señalización, sin identificación; conexión de cableados de luces y ventiladores en aula sin cañerías, en forma externa y precaria; dos ventiladores funcionando por una sola llave; nueva alimentación conectada a la alimentación existente, que a su vez se encuentra conectada a otras aulas.

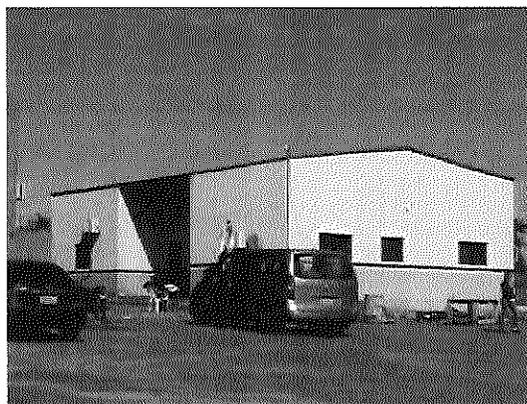
Construcción de Tinglado Local de Junta Municipal

Vista general

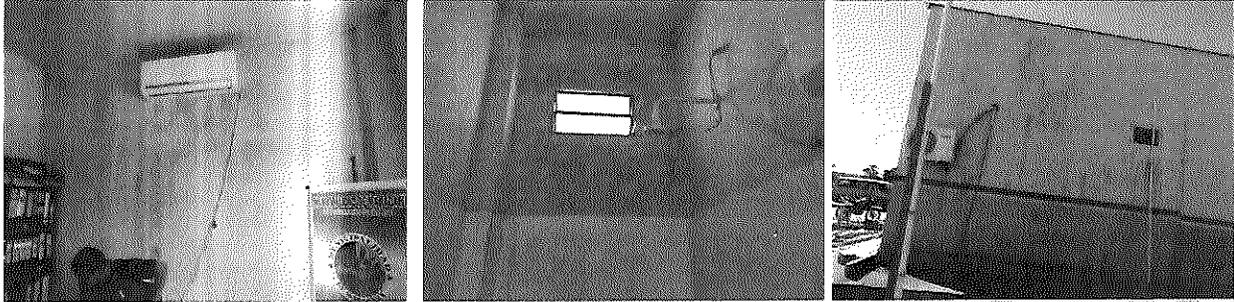
(33)

- 33) Las paredes fueron revocadas en la cara exterior sin la utilización de hidrófugos, lo que produce humedad en las paredes externas e internas.

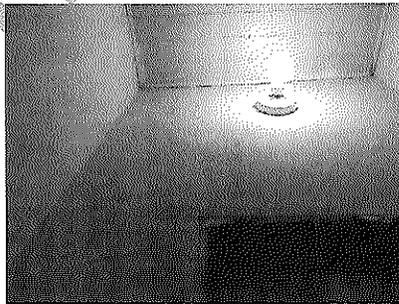
(34)

- 34) El revoque realizado presenta deformaciones, rebabas y alabeadas.

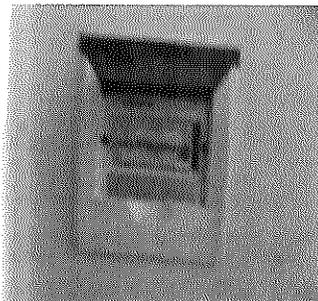
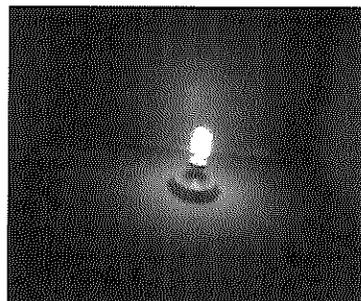
(35)

35) Tablero de plástico sin barras, sin señalización, sin identificación, portalámparas con focos de bajo consumo de precaria iluminación, adosado a la pared en el interior de la edificación.

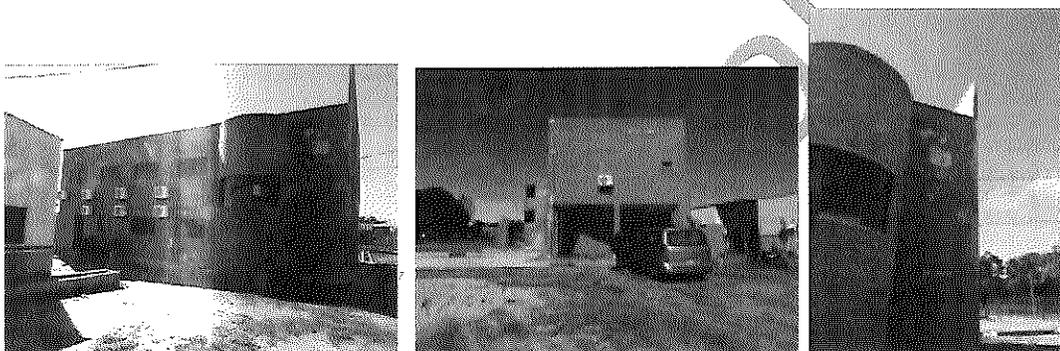
(36)

- 36) Revoque exterior realizado en fachada principal, posterior y lateral, sin adición de hidrófugo, con presencia de humedad en considerable extensión.

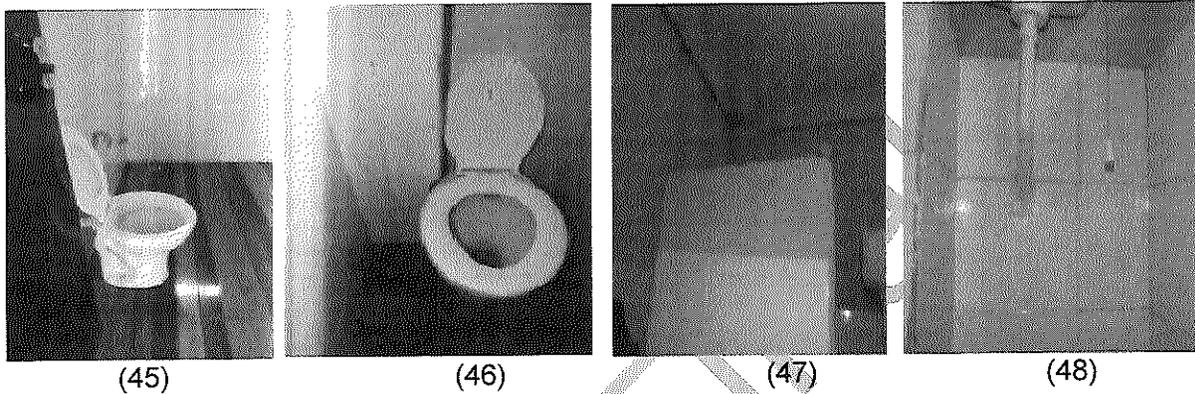
- 45) El Baño proyectado y construido en una de las oficinas cuenta como abertura, de acceso, una puerta de vidrio que deja ver el interior del mismo.
- 46) Ubicación forzada del inodoro en boxes de baño.
- 47) Mampostería de separación de boxes sin terminación en la ejecución del revoque.
- 48) Defectuosa ejecución de las juntas verticales de azulejos en los cantos o bordes de la mampostería de separación de boxes.

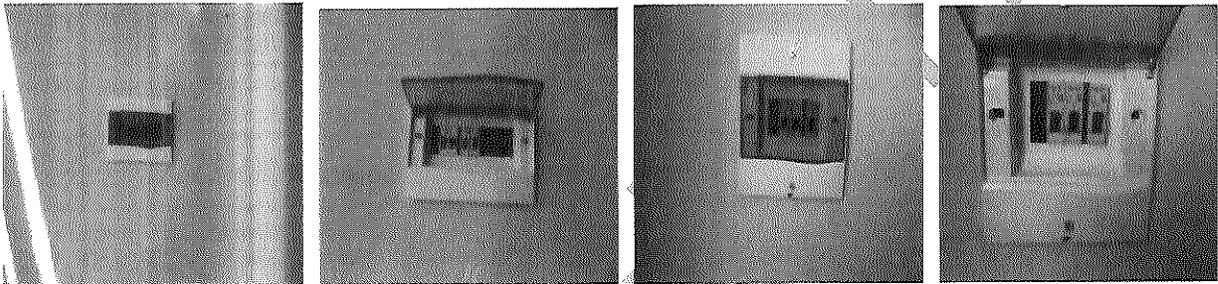
(49 y 50)

- 49) Los tableros generales instalados no fueron las de metal con barras de fases y neutros, tampoco cerraduras de abrir con moneda, ni conectado a tierra, y sus conexiones de neutro sin terminal ni bornera, no está señalizado, no tiene esquema ni diagrama unifilar ubicado en un área visible.
- 50) Falta de protección los circuitos de luces, tomas, calefones y equipos de acondicionador de aire. Todos esos circuitos están desprotegidos con un alto riesgo, sin las llaves correspondientes de corte y protección independientes.
- 51) Ninguna de las luminarias instaladas son del tipo de equipos fluorescente como establecen las especificaciones técnicas.
