# CONTRALORIA GENERAL DE LA REPÚBLICA

## INFORME FINAL

### ORDEN DE TRABAJO N° 08/16

**“Realizar la Verificación Técnica In Situ de las Obras Públicas encaradas por la Municipalidad de Katuete, Depto. de Canindeyú, con fondos provenientes de la Ley N° 4758/12 - FONACIDE, durante el ejercicio fiscal 2015, a efectos de determinar la efectiva utilización de los mismos.”**

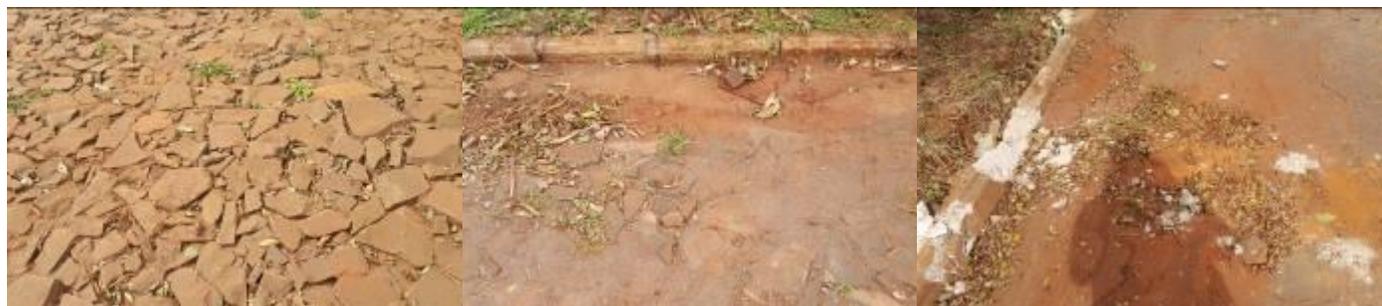
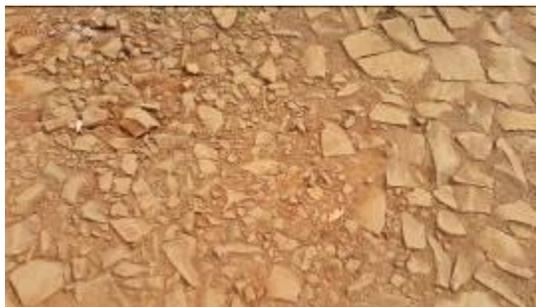
**OBRA: CONSTRUCCIÓN DE PAVIMENTO TIPO EMPEDRADO EN COLONIA KUMANDAÝ**  
**CONTRATISTA: LA FORTALEZA**  
**RECEPCIÓN DEFINITIVA: 18/09/15**

En algunos sectores del empedrado, las piedras presentan tamaños irregulares, algunos están colocados de punta, además, están muy separadas entre sí y con escaso relleno en los intersticios, y existen zonas con hundimiento. También se observan zonas donde las piedras ya no existen; avance de las malezas sobre el empedrado.

Las Especificaciones Técnicas, en su punto **6. PAVIMENTO TIPO EMPEDRADO** dice:

*Las piedras utilizadas serán maceadas en dimensiones que permitan su correcta utilización, debiendo ser de aproximadamente **15 cm su menor dimensión**. Entre los espacios entre piedra y piedra, se insertarán piedras de menor tamaño con el objeto de acuñarlas a fin de evitar el movimiento de las mismas.*

*Previa a la pre-compactación, se colocará piedra triturada 6ª esparcida de manera uniforme sobre las piedras colocadas. **Se tendrá bastante cuidado a fin de llenar los espacios entre piedras.*** (Las negritas son nuestras)

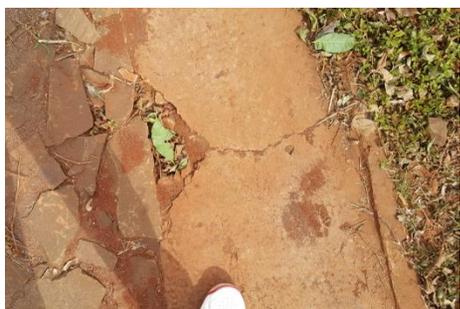
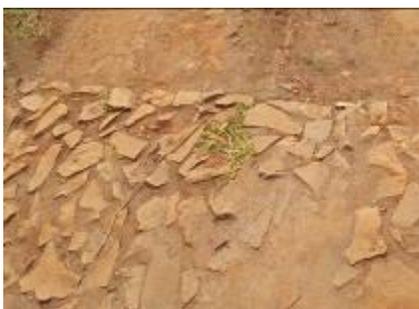
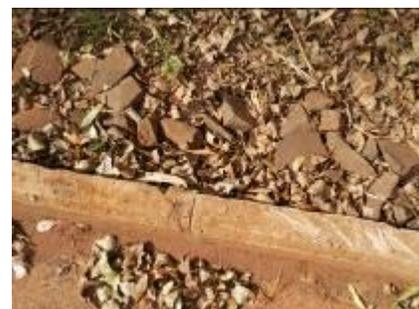
Sectores de la cuneta presentan fisuras. El empedrado no tiene cordón de terminación, también se observó restos de materiales (piedras) a los costados del pavimento.

En su punto **9. LIMPIEZA FINAL**, expresa:

*Consistirá en la remoción de escombros afectados por las obras, suelo sobrante de excavación, materiales no utilizados, o cualquier otro detalle que a criterio de la Fiscalización debiera retirarse de la zona de obra de modo a entregarla con una presentación que no agrede el visual ni el medio ambiente.*

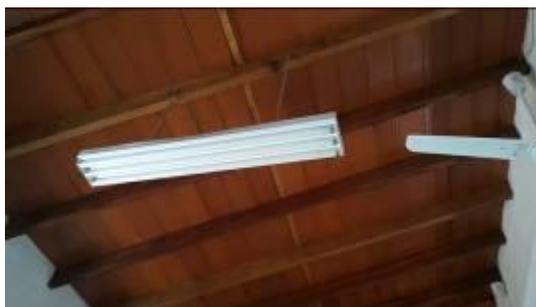
**OBRA: CONSTRUCCIÓN DE AULA PARA BIBLIOTECA EN ESCUELA BÁSICA N° 4308  
AGRÍCOLA PARAGUAYA  
CONTRATISTA: LA FORTALEZA  
RECEPCIÓN DEFINITIVA: 24/02/16**

Artefactos de  
iluminación  
colgantes  
sujetados con  
cadenas

*Serán aptos para colgar, en los artefactos colgantes **NO permitirá el uso de cadenas** ni de otro material que no permita una sujeción rígida de los mismos. (Las negritas son nuestras)*

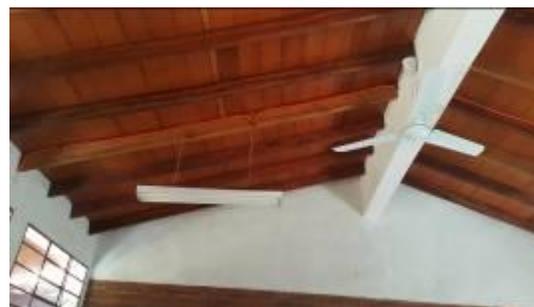
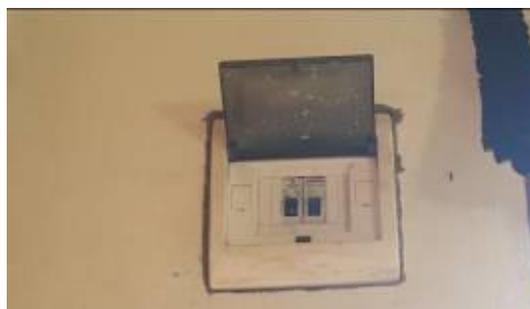
Tablero de plástico. Incumple las EETT

El Ítem **27. INSTALACIÓN ELÉCTRICA-ARTEFACTOS ELÉCTRICOS.** Punto **2. ESPECIFICACIONES TÉCNICAS**, de las EETT provistas por el MEC, dice:

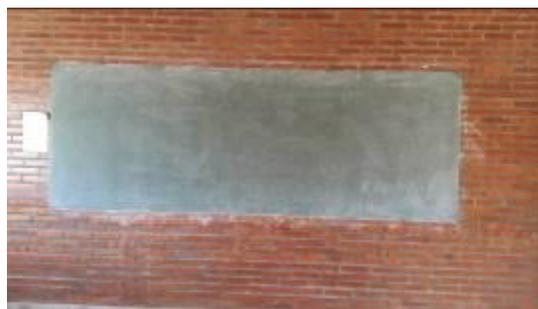
El pizarrón no cumple con las EETT. Está adosado a la pared, no tiene portatiza y no cuenta con marco.

Las EETT del MEC, en el punto **41. MOBILIARIO INCORPORADO AL EDIFICIO**, dice:

**a) Pizarrones:** *EL CONTRATISTA deberá confeccionar pizarrones embutidos en las paredes. Dichos pizarrones deberán ejecutarse conforme a las siguientes especificaciones: preparar el marco de material cerámico y portatiza con ladrillos empotrados, revocados posteriormente con mortero 1:3 (cemento-arena), dándole una terminación redondeada en las aristas interiores. En la zona del pizarrón propiamente dicha, aplicar una azotada con hidrófugo (ceresita). Posteriormente revoque con mortero 1:3 (cemento-arena) y aplicación de 3 manos de enduido plástico con fina textura de terminación, luego de la cantidad de lisado necesario. Aplicar sellador o fijador plástico, y 3 manos de pintura sintética para pizarrón, color verde pizarra. El marco portatiza con color gris. (Las negritas son nuestras)*

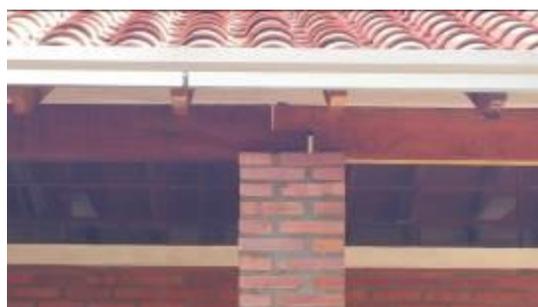
Insuficiente encastre, ni sujeción entre las piezas de vigas de madera de la galería.

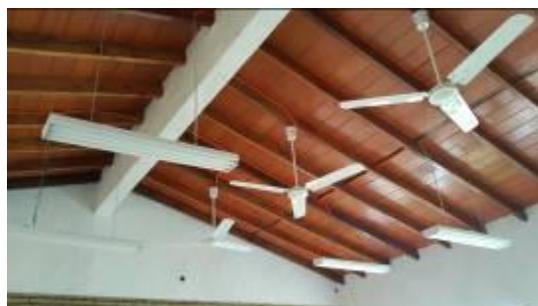
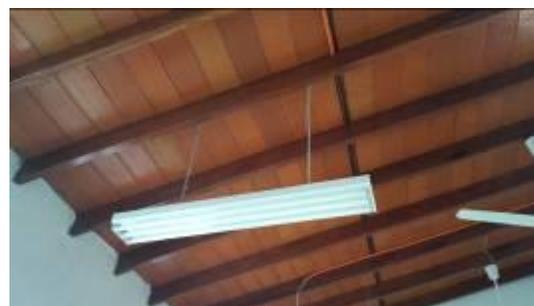
**OBRA: CONSTRUCCIÓN DE AULA EN ESCUELA BÁSICA N° 4307 CRISTO REY**  
**CONTRATISTA: PROGEN S.A.**  
**RECEPCIÓN DEFINITIVA: 25/02/16**

De la misma forma que la obra anterior. Artefactos de iluminación colgantes sujetos con cadenas.

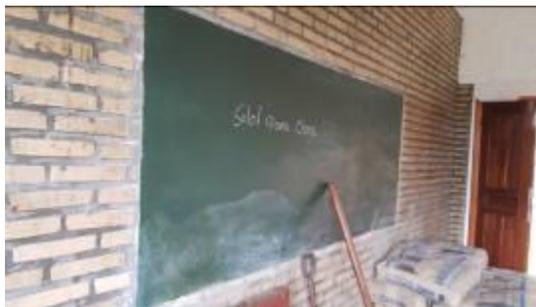
Pizarrón adosado a la pared, no tiene portatiza ni marco.

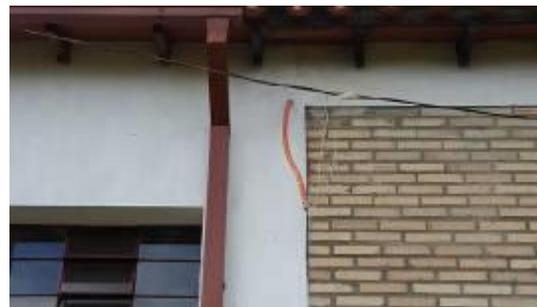
Empalmes y derivaciones de conductores sin cajas de conexión.

**"27.5.2** Los empalmes y derivaciones para cualquier efecto, deberán ser hechos exclusivamente en las cajas (de conexión, de llave, de tablero, etc.), de manera tal que la tapa de la misma pueda ser colocada sin dificultad y sin que haya que acomodar los conductores dentro de las citadas cajas en forma que pueda dañarse su aislación o afectarse el empalme o derivación".

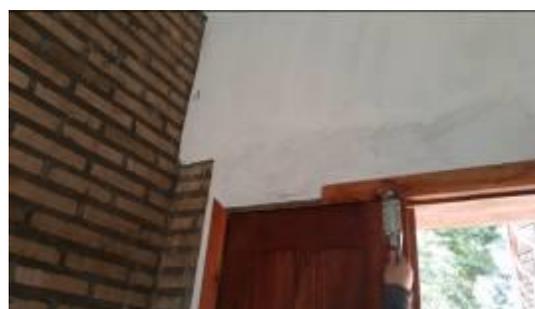
Sector de la puerta sin contramarco.

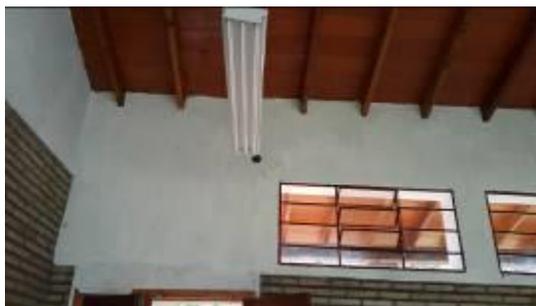
Faltan manos de pintura en las paredes interiores.

Las EETT dicen:

## **16. PINTURAS**

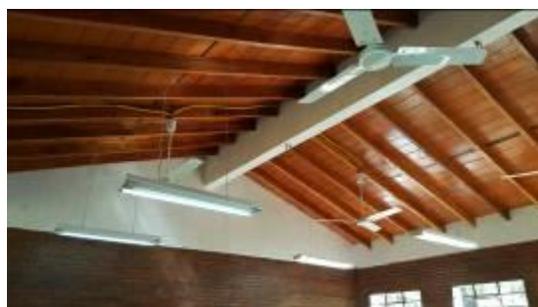
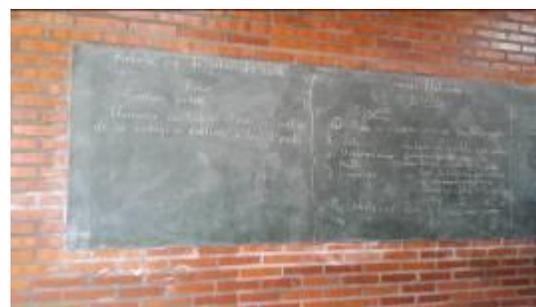
**OBRA: CONSTRUCCIÓN DE AULA EN ESCUELA BÁSICA N° 7837 SANTA LIBRADA**  
**CONTRATISTA: PROGEN S.A.**  
**RECEPCIÓN DEFINITIVA: 25/02/16**

Así como en las demás escuelas, las sujeciones de los artefactos fluorescentes colgantes como el pizarrón, no cumplen con las EETT.

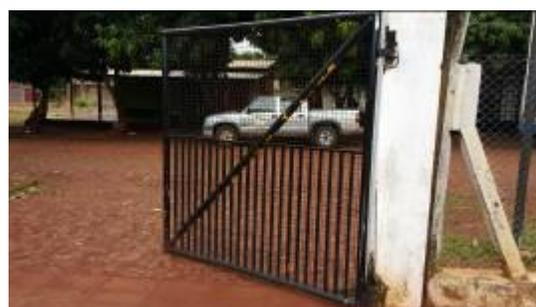
Portón metálico reparado. Faltan trabajos para terminación de la colocación del portón, está sin macizar, revocar y pintar en los sectores de sujeción con el pilar.

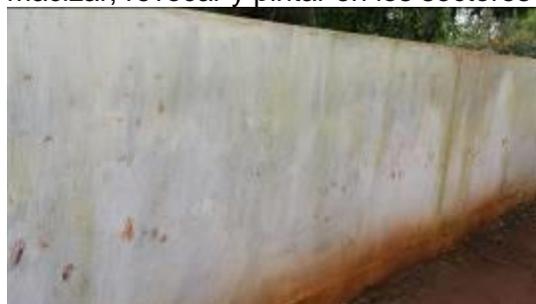
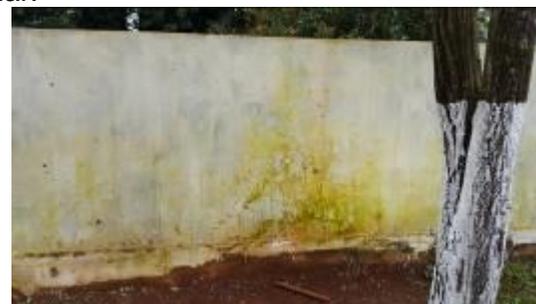
El muro, en su mayor parte, presenta irregularidades en su superficie, por irregular terminación del revoque, así como también resquebrajaduras del mismo. Ya se observan manchas de humedad y falta de manos de pintura.

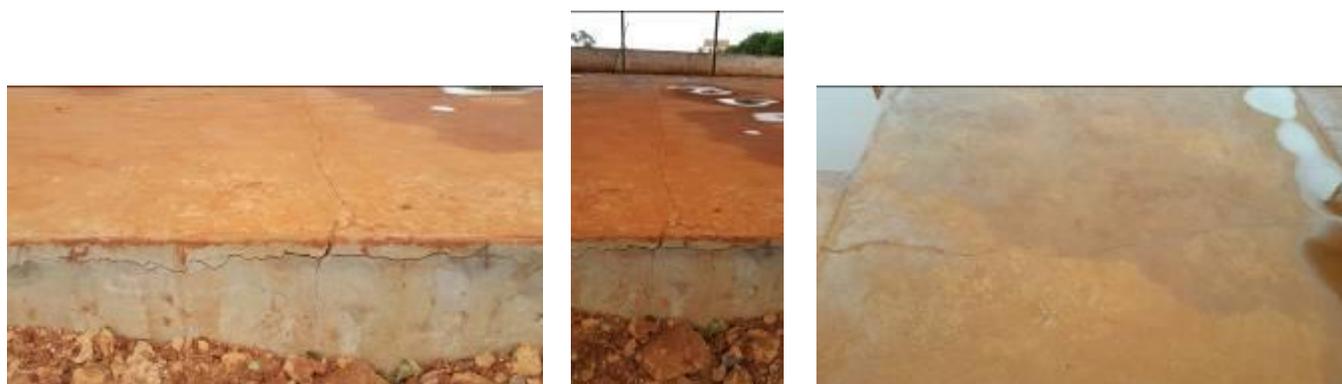
La pista del tinglado presenta fisuras en varios sectores, con desprendimiento de la carpeta alisada.

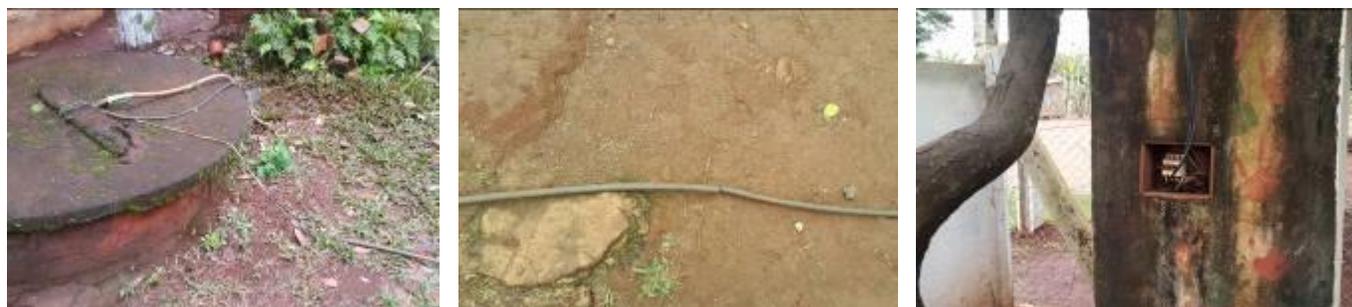
Cables sueltos en el predio educativo que corresponden al pozo que está fuera de funcionamiento; según consulta al Director de la Escuela, los mismos no poseen corriente eléctrica. No obstante, se solicitó poner en condiciones la instalación.

El EA había solicitado en carácter de requerimiento, gestionar las medidas necesarias, de manera a ajustar la instalación a las normas establecidas por la ANDE, a efectos de eliminar las situaciones de peligro y posible descargas eléctricas, el cual no fue respondido. Por tanto, la Contraloría General de la República no asume responsabilidad alguna derivada de errores, u omisiones que pudieran cometer las autoridades de la Municipalidad de Katuete.
