CONTRALORÍA GENERAL DE LA REPÚBLICA  
Dirección General de Control de Recursos Sociales

Informe Final. Resolución CGR N° 762/04

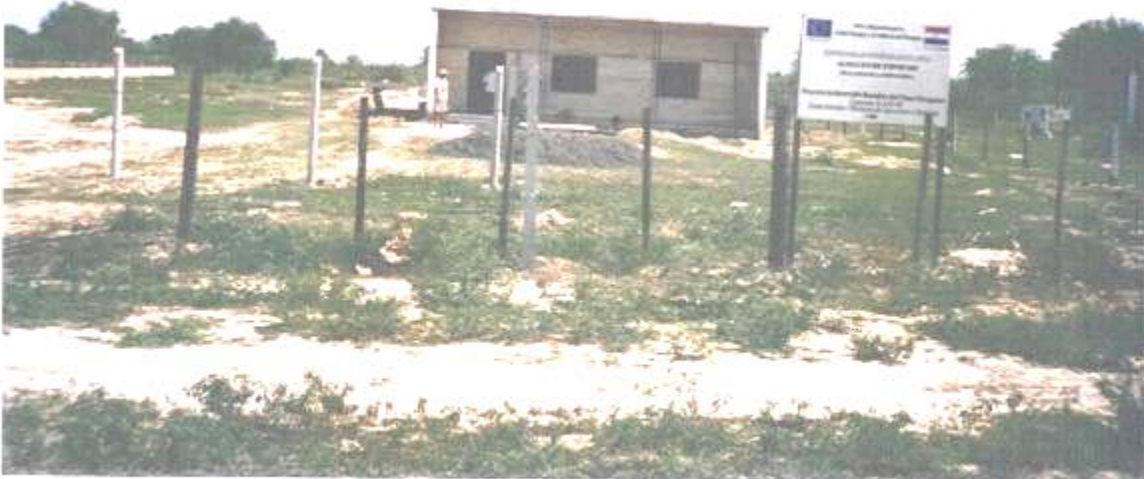
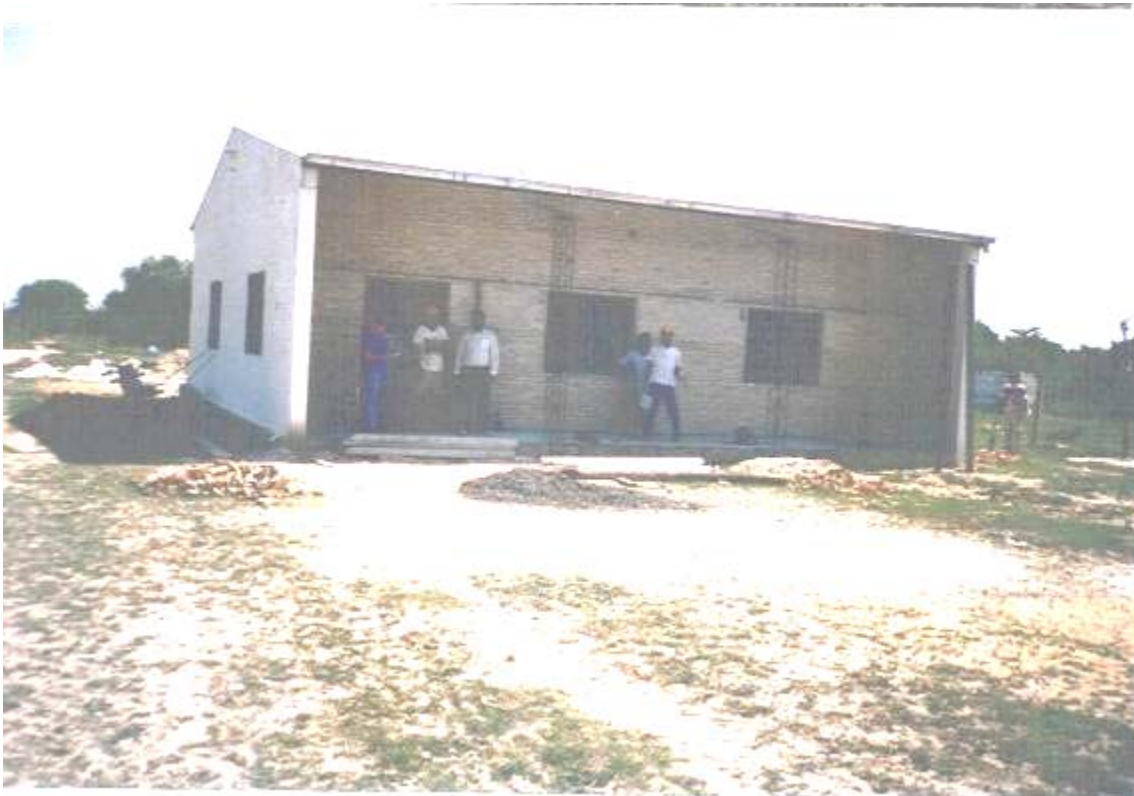
FOTOS NÚMEROS 71 Y 72 – GRAN ESTRUCTURA CONSTRUIDA POR PRODECHACO (A PUNTO DE TERMINAR), DESTINADO PARA LOCAL DE ALMACÉN DE CONSUMO DE LA COOPERATIVA.. ESTA UBICADO EN LA CIUDAD MISMA DE CASADO. CUENTA CON CERCO PERIMETRAL DE POSTES DE HORMIGÓN. SE REALIZAN MEDICIONES PARA VERIFICAR RAZONABILIDAD DE LOS SOPORTES

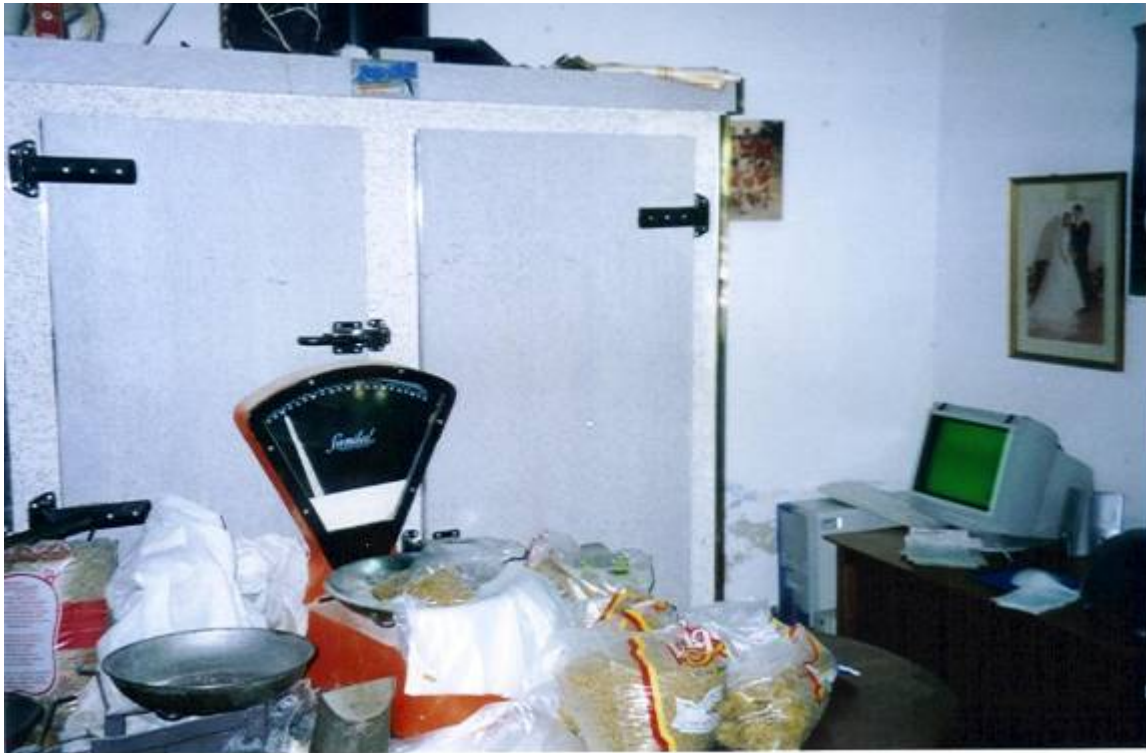
FOTO N° 73 – EQUIPOS Y MOBILIARIO ENTREGADO POR PRODECHACO A LA COOPERATIVA PU-A. SE OBSERVA LA COMPUTADORA, HELADERA FRIGORÍFICO COMERCIAL, BALANZAS, ETC. PRODECHACO ENTREGO ADEMÁS ESTANTES METÁLICOS, CAJAS FUERTES, MOSTRADORES, MESA DE REUNIÓN, ESCRITORIO, ETC.

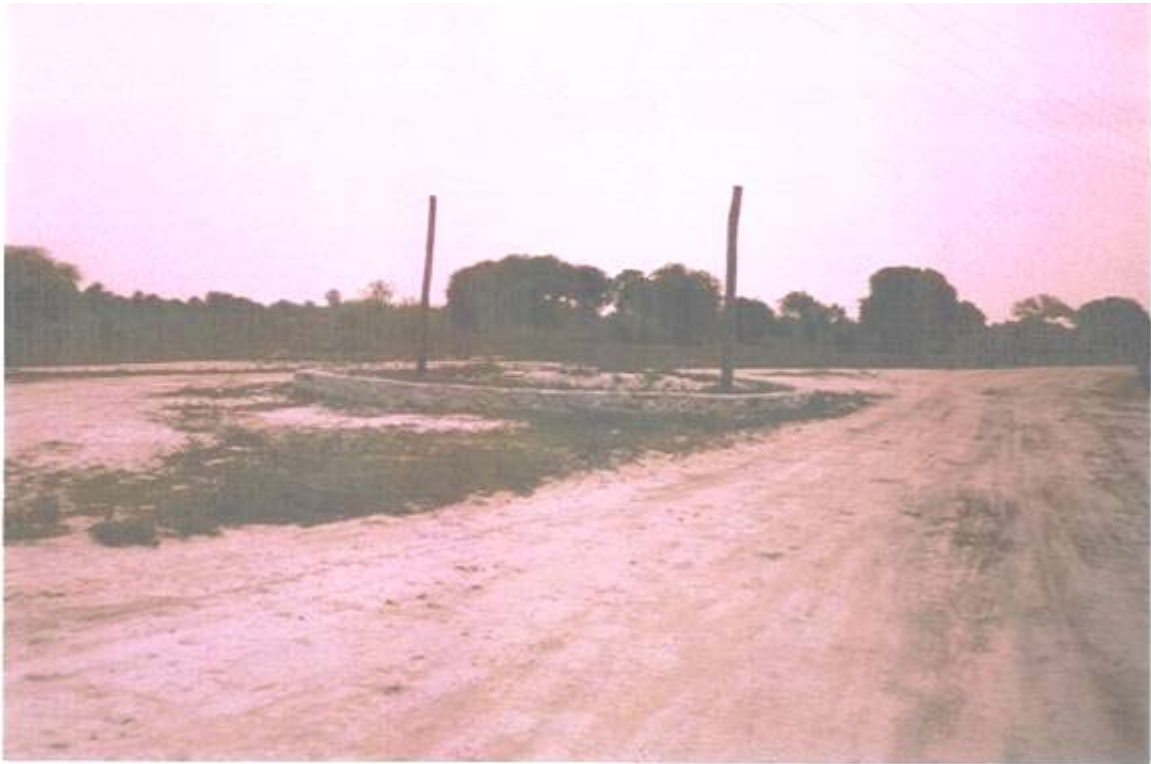
FOTO N° 75 - ROTONDA CONSTRUIDA POR LA MUNICIPALIDAD. ESTA UBICADO EN EL ACCESO A PUERTO LA VICTORIA (EX CARLOS CASADO).

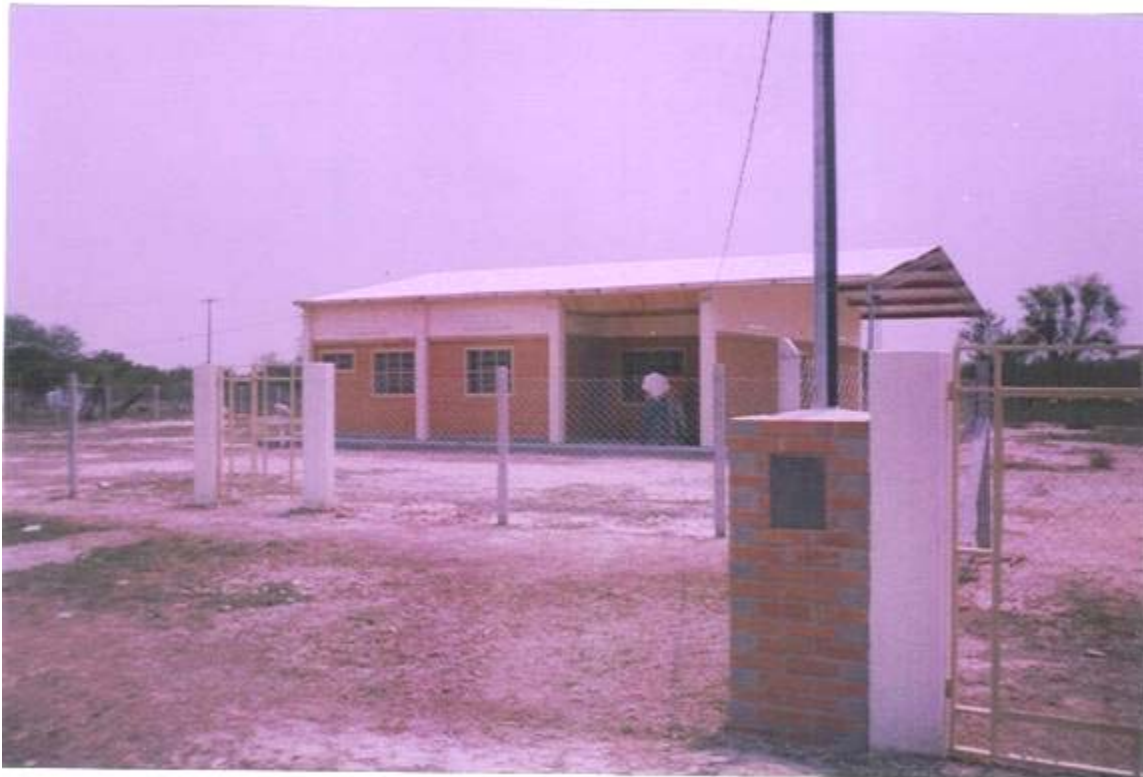
FOTO N° 76 - FOTO EXTERNA FRONTAL DE LA GRAN ESTRUCTURA CONSTRUIDA POR PRODECHACO, PARA LOCAL DE SALUD. SE VISUALIZA POSTES DE HORMIGÓN, ALAMBRE TEJIDO, PORTONES METÁLICOS. ESTA UBICADO EN EL CENTRO MISMO DE PUERTO LA VICTORIA.,

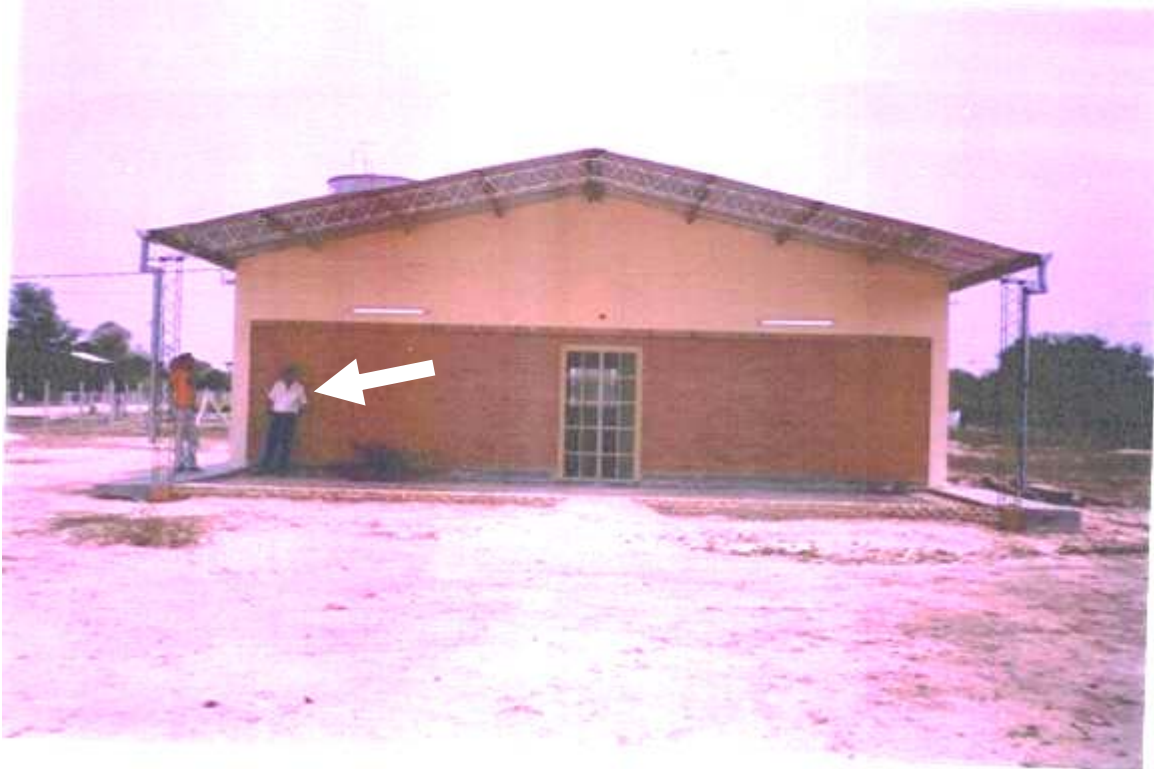
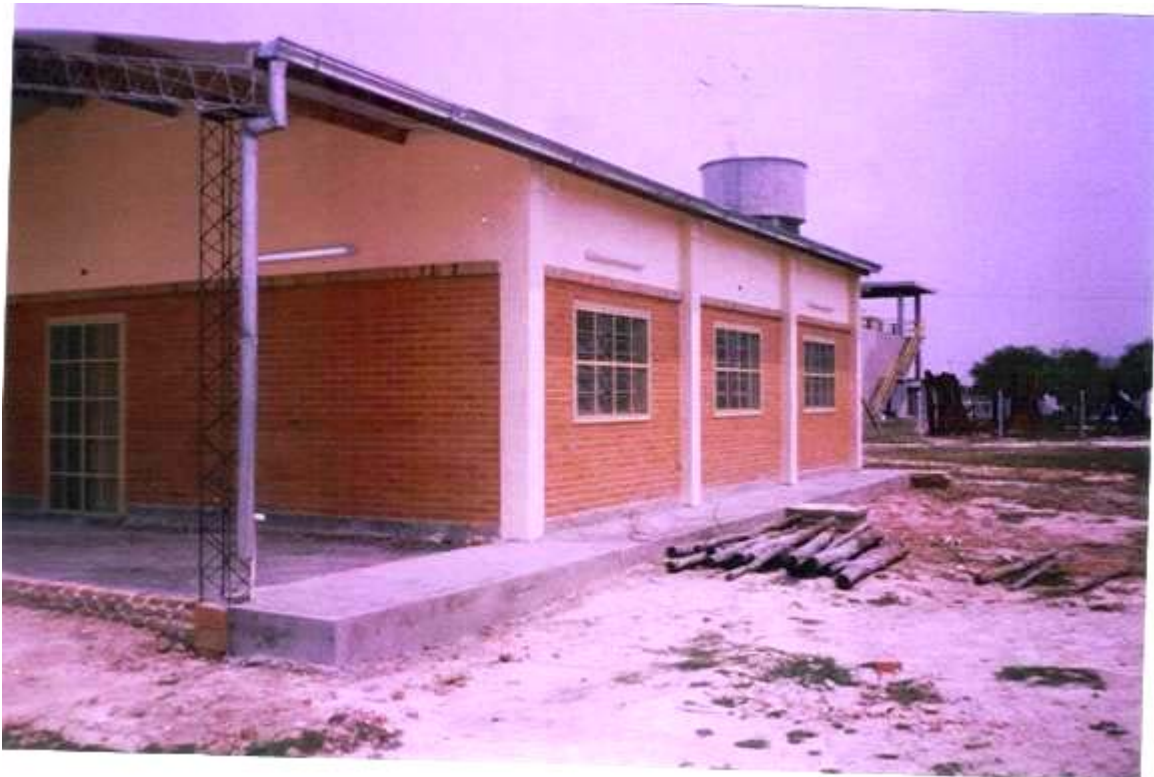
FOTOS NÚMEROS 77 Y 78 - FOTOS LATERAL Y POSTERIOR DE LA ESTRUCTURA DEL LOCAL DE SALUD CONSTRUIDO POR PRODECHACO. EN LA FOTO DE ARRIBA, CON UNA FLECHA SE SEÑALA LA PRESENCIA DEL PTE. DE LA JUNTA MUNICIPAL. SE OBSERVA AL FONDO POR ENCIMA DE LA ESTRUCTURA EL TANQUE DE AGUA POTABLE DE SENASA UBICADO EN UN PREDIO CONTIGUO

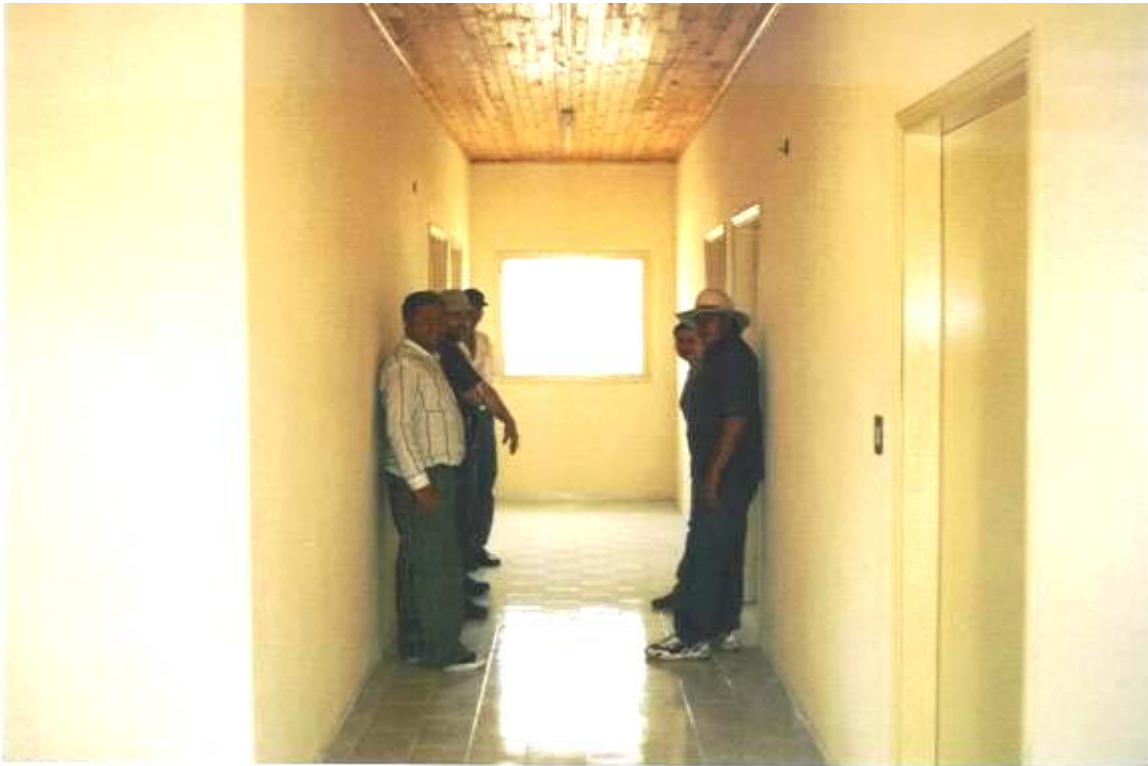
FOTO N° 85 – PASILLO INTERIOR DE LA ESTRUCTURA. NÓTESE EL MACHIMBRE Y BALDOSAS DE PRIMERA

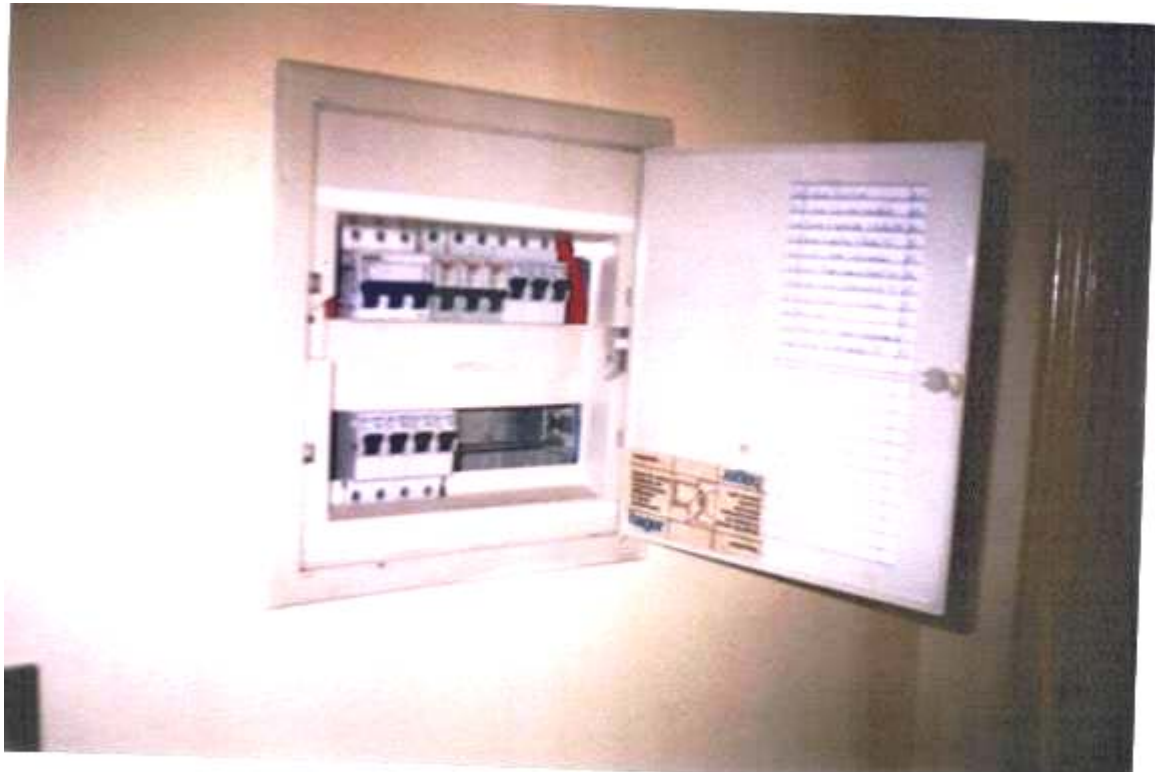
FOTO N° 86 - TABLERO DE LLAVES TERMO MAGNÉTICAS CON CAPACIDAD PARA CONECTAR EQUIPOS MÉDICOS

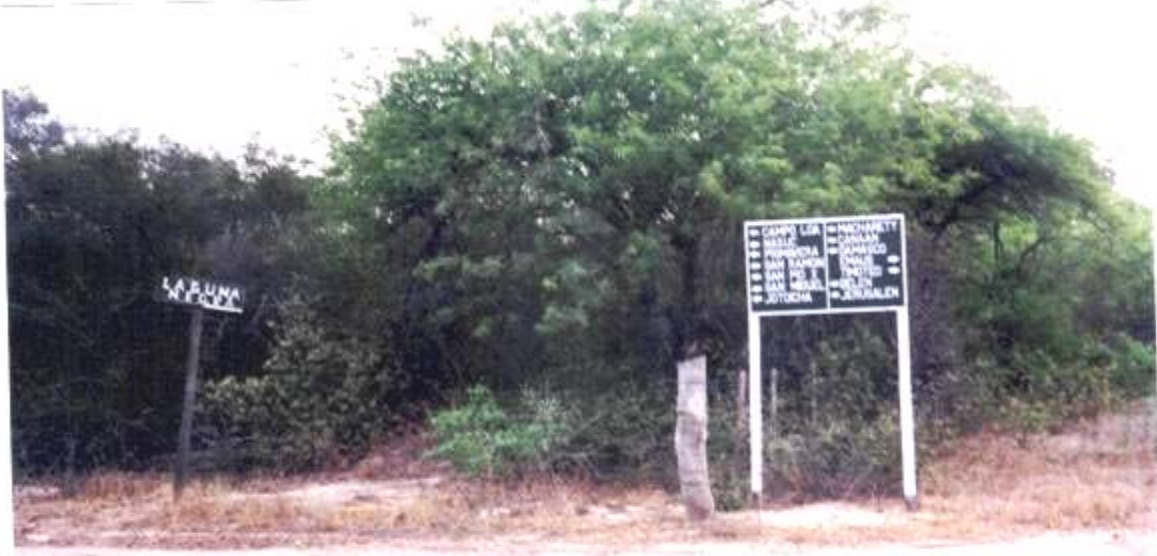
FOTO N° 90 - A VEINTE KM. ANTES DE MCAL. ESTIGARRIBIA SE ENCUENTRA ENTRADA A CAMINO (DE TIERRA) DE EMPALME CON ZONA LAGUNA NEGRA.  
LETRERO INDICADOR DE ENTRADA A COMUNIDADES INDÍGENAS DE MACHARETY, KO'E PYAJHU, CENTRAL LAGUNA NEGRA, CANAAN, EMAUS, DAMASCO, BELÉN, JERUSALÉN, CAMPO LOA, NASUC, PRIMAVERA, SAN RAMÓN, SAN PIÓ X, SAN MIGUEL Y JOTOICHA.

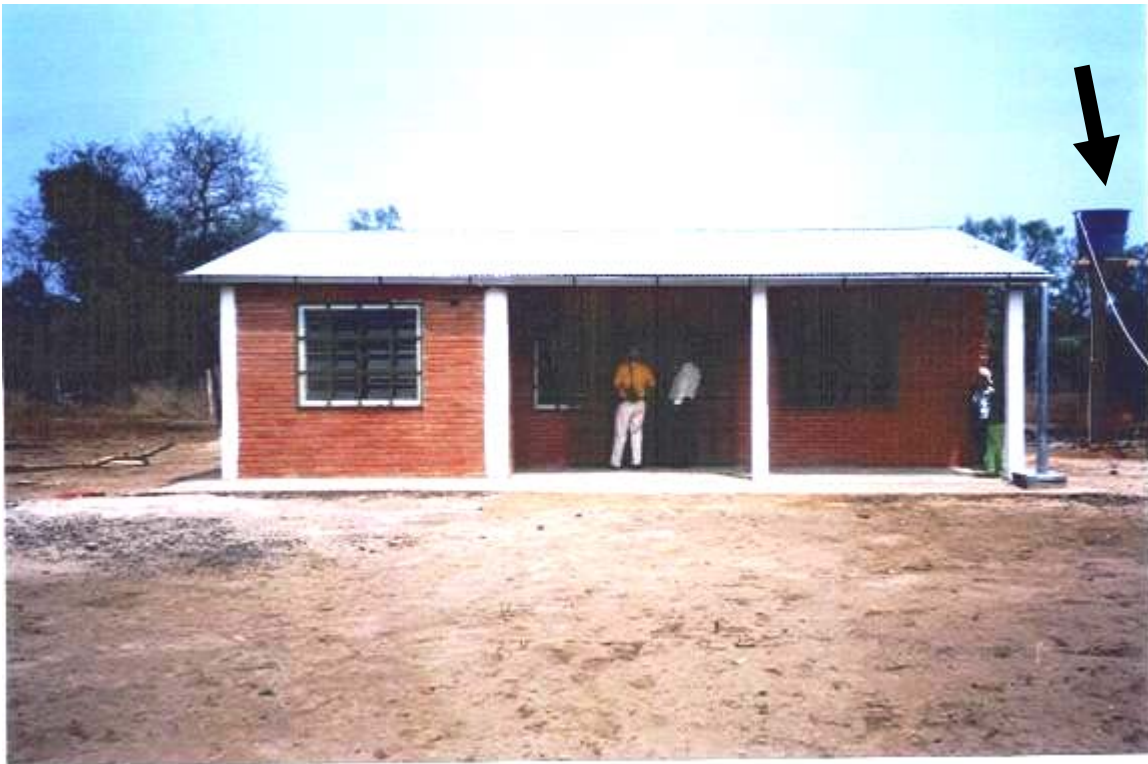
FOTO N° 91 - VISTA FRONTAL DE PUESTO DE SALUD .CONSTRUIDO A TRAVÉS DE MANO DE OBRA DE LA COMUNIDAD CON MATERIALES DE MAMPOSTERÍA PROVEÍDOS POR PRODECHACO.  
SE ENCUENTRAN PRESENTES LÍDER Y MIEMBROS DE LA COMUNIDAD.  
AL FONDO LA FLECHA SEÑALA EL TANQUE DE AGUA CONECTADO AL ALJIBE.

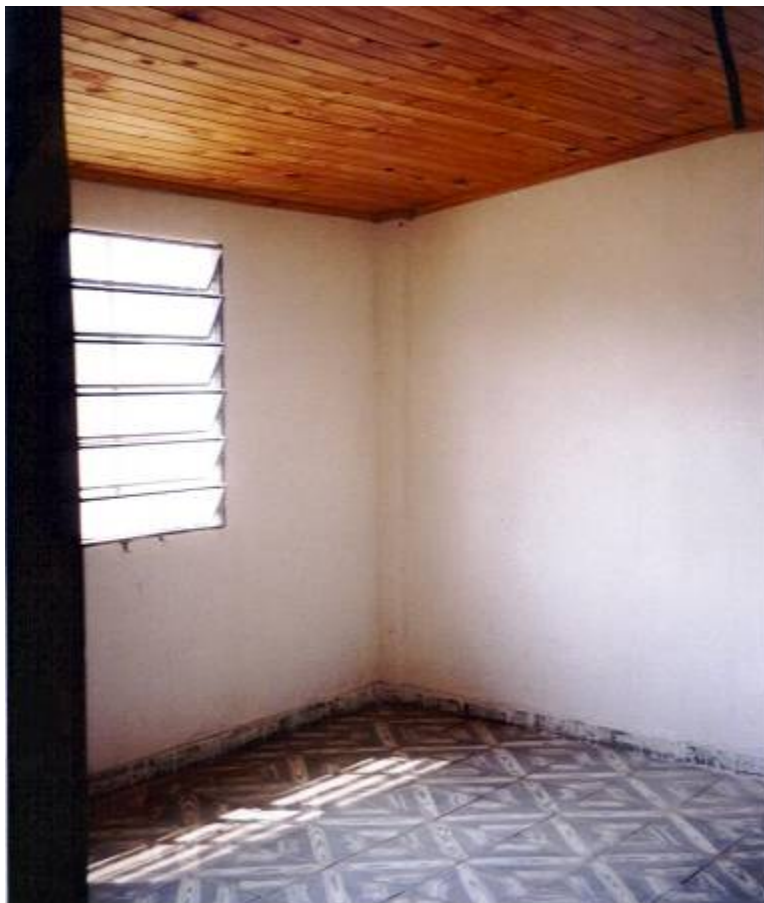
FOTO N° 93 – FOTO DEL INTERIOR DEL PUESTO DE SALUD. SE NOTA EL MACHIMBRE, LA MAMPOSTERÍA, BALANCÍN, PISO (BALDOSAS)

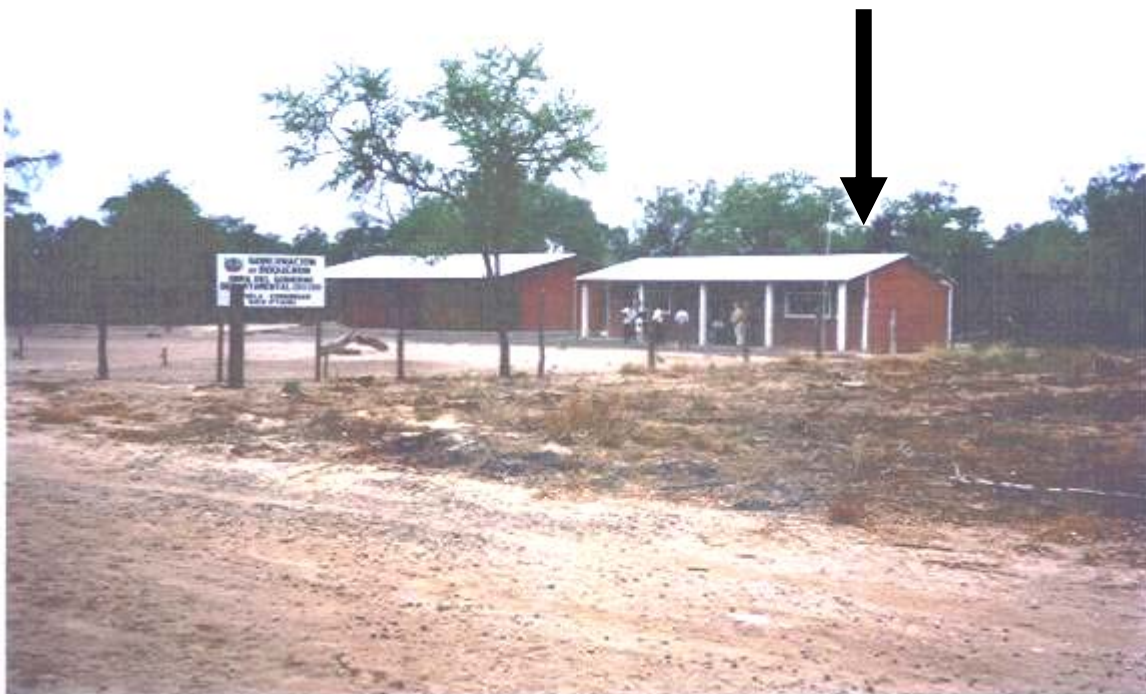
FOTO N° 99 - LA INFRAESTRUCTURA DE LA DERECHA DE LA FOTO ES EL LOCAL ESCOLAR CONSTRUIDO Y AMOBLADO POR PRODECHACO (SEÑALADA POR LA FLECHA). SE VISUALIZA LETRERO DE LA GOBERNACIÓN QUE CORRESPONDE A LA OTRA ESTRUCTURA.(LADO IZQUIERDO DE LA FOTO)  
LOS AUDITORES REALIZAN RELEVAMIENTO GENERAL DE AMOBLAMIENTOS Y EQUIPOS Y SE EFECTÚA MEDICIONES

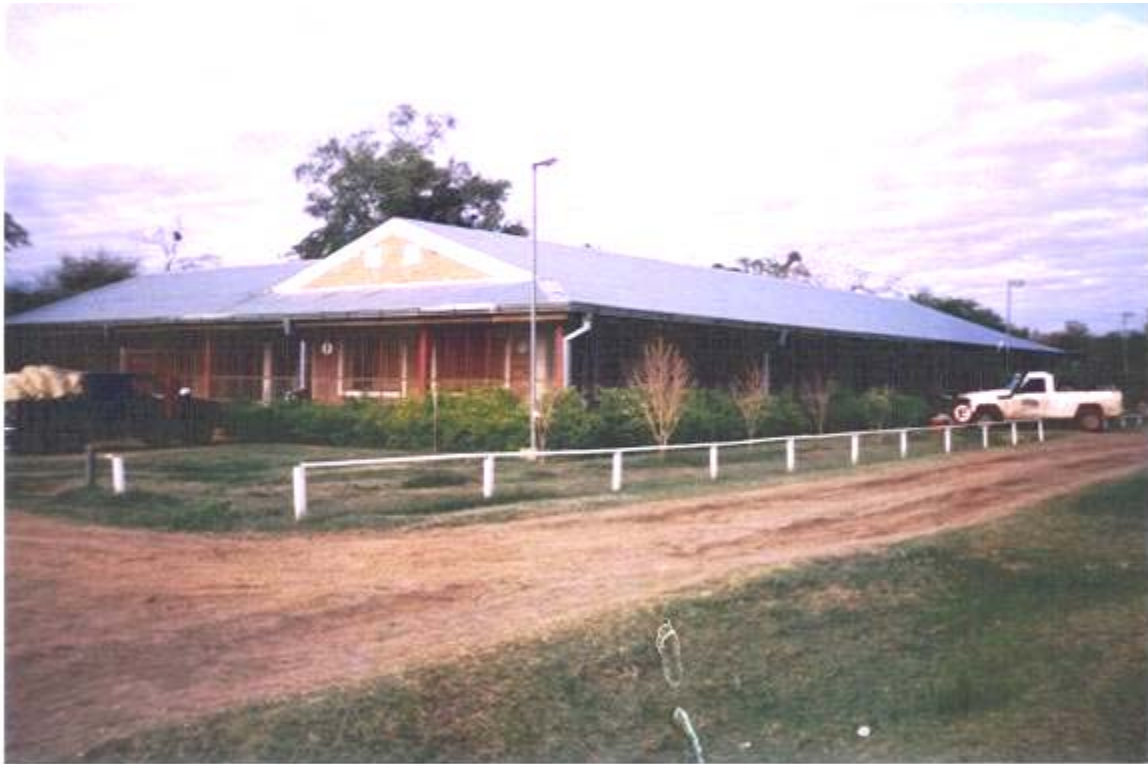
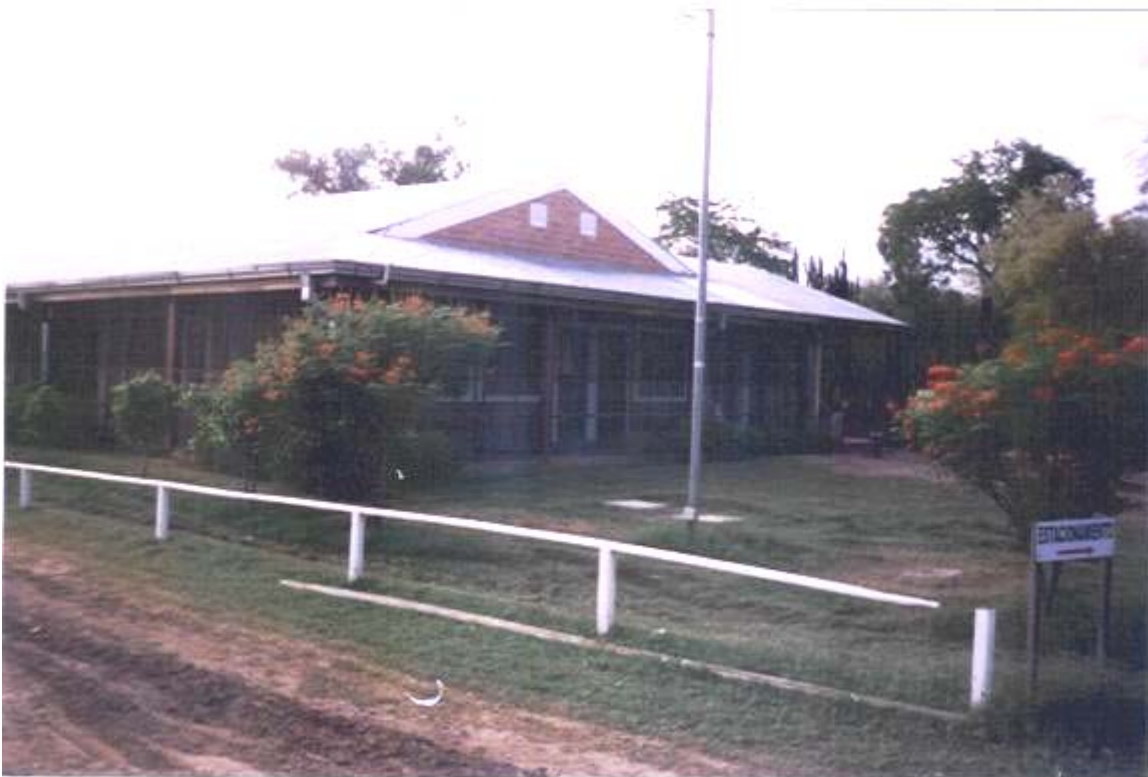
FOTOS NÚMEROS 114 Y 115 - FOTOS DE LA ESTRUCTURA CONSTRUIDA, EQUIPADA Y AMOBLADA POR PRODECHACO. AUDITORES REALIZARON UN RELEVAMIENTO GENERAL DE AMOBLAMIENTOS, EQUIPOS, ETC. Y MEDICIONES DE ESTRUCTURAS.

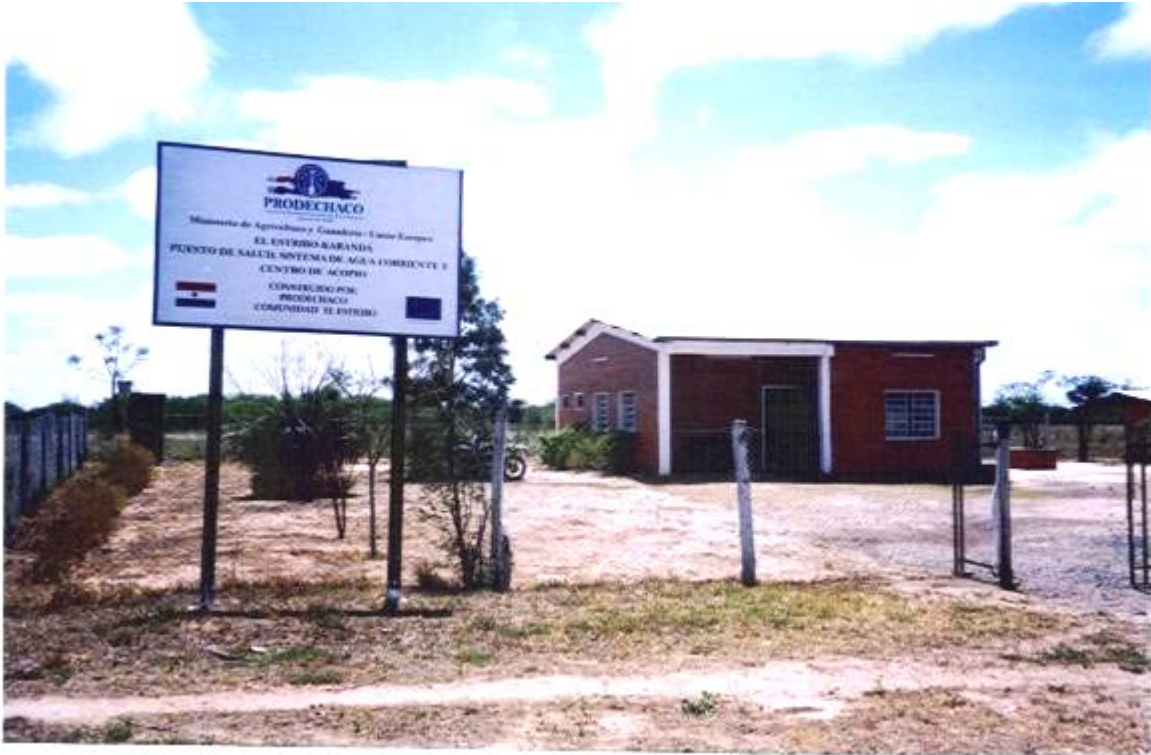
FOTO N° 122 - PUESTO DE SALUD CONSTRUIDO, AMOBLADO Y EQUIPADO POR PRODECHACO. INCLUYE EQUIPO AUTÓNOMO GENERADOR DE CORRIENTE. SE REALIZÓ RELEVAMIENTO DEL EQUIPAMIENTO Y MEDICIONES DE LA ESTRUCTURA
