# **CONTRALORÍA GENERAL DE LA REPÚBLICA**

### **MUNICIPALIDAD DE JOSÉ FALCÓN**

**RES. CGR N° 635/08 - Inspección Técnica a Obras Públicas  
Ejecutadas Durante el Ejercicio Fiscal 2007**

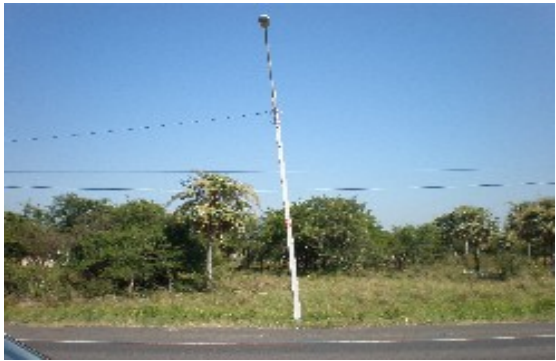
**3.1.3. Postes desaplomados en los extremos de cada tramo, por falta de rienda de anclaje reglamentario.**

En el ejemplo de la foto, que corresponde a una columna ubicada en las proximidades del Hospital Materno Infantil, se observa una notoria inclinación, por falta de rienda de anclaje opuesta a la fuerza ejercida por la línea de alimentación eléctrica.

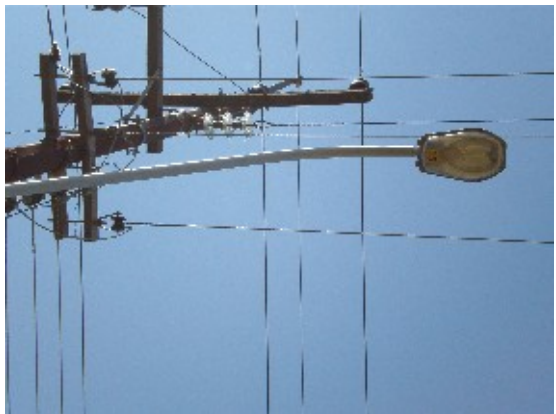
**3.1.5. La peligrosa falta de aislación de conductores muy próximos a los artefactos de alumbrado público, en dos casos: uno en el sector de Acceso a la Aduana y el otro cerca del Hospital Materno Infantil (foto de la izquierda).**
