RES. CGR N° 497/10 "POR LA CUAL SE DISPONE LA REALIZACIÓN DE UNA INSPECCIÓN TÉCNICA A LAS OBRAS DE FORTALECIMIENTO DE INFRAESTRUCTURA DE ESTABLECIMIENTOS DE SALUD DE LA VIII REGIÓN SANITARIA DE MISIONES Y DE LA XII REGIÓN SANITARIA DE ÑEEMBUCÚ, CONTRATADAS POR EL MINISTERIO DE SALUD PÚBLICA Y BIENESTAR (MSP y BS), A TRAVÉS DE LA LPN N° 77/09, LOTES 5 y 7, RESPECTIVAMENTE".

MINISTERIO DE SALUD PÚBLICA Y BIENESTAR SOCIAL (MSP y BS)

**CGR – DGCOP N° IT/MSPyBS/13/10
Junio/2011**

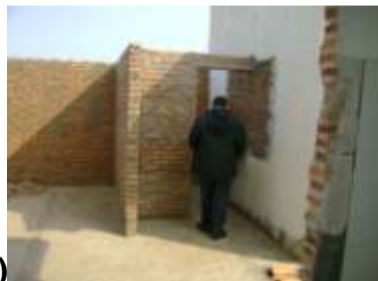
a) Aislación horizontal: aplicada con asfalto sólido diluido en toda la extensión, con presencia de restos de otros materiales y con grumos, no acorde con lo establecido en las *EETT, Cap. IV – Inicio de obras, punto 4.4 Aislación Asfáltica Horizontal*.

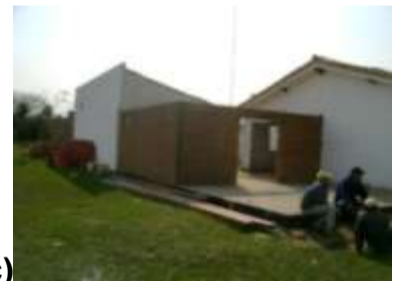
b) Mampostería de elevación de 0,15 ladrillo común ejecutado hasta una altura de 3,25 m en general; verificándose que el espesor de los lechos de mortero exceden en más de 15 mm de profundidad, no acorde con las *EETT, Cap. IV – Inicio de obras, punto 4.7 Albañilería de ladrillos comunes de elevación*.

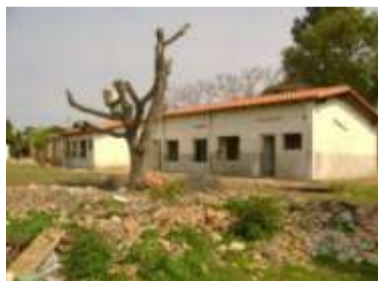
C.2) Carga y descarga de materiales

Las descargas de los materiales se realizaron distribuidas en varios sectores de la propiedad de la Institución, por lo tanto no fueron acopiados en un sector definido tales como contenedores, cajones de chapa y/o madera o similares, conforme establecen las EETT, *Cap.1 – Disposiciones generales, punto 1.7. Carga y Descarga de Materiales.*

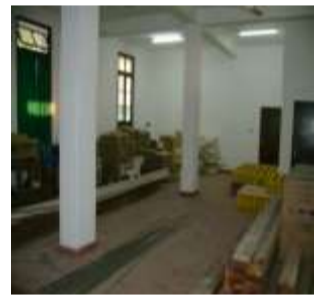
A.1) Obrador y Acopio de materiales

En la obra se constató:

Acopio de materiales: (ladrillos, tejas, arena maderamen y otros) en forma dispersa, distribuido por todo el terreno, sin contar con un área definida para tal. (Contenedores o cajones de chapa, madera y/o espacios delimitados). Así también los materiales tales como cemento, cal, hierro y otros se encontraban almacenados dentro de las dependencias del hospital, ubicados junto a productos de limpieza y en el paso a otras oficinas que se encuentran en funcionamiento, no acorde a lo establecido en las EETT, *Cap.1 – Disposiciones generales, punto 1.7. Carga y Descarga de Materiales.*

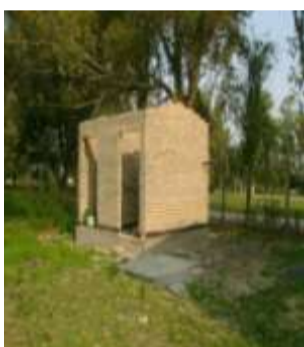
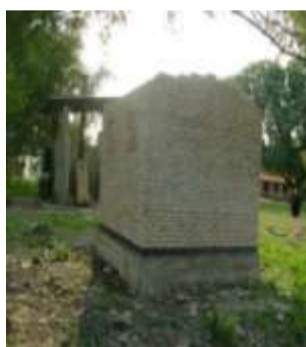
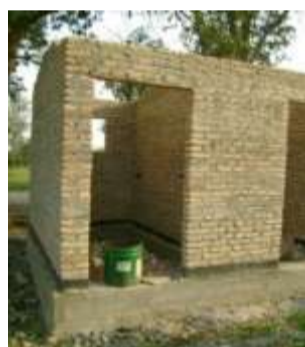
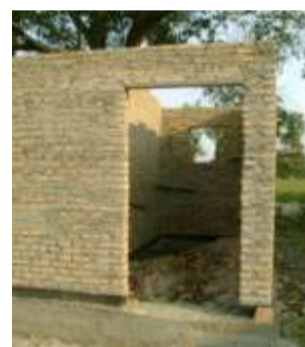
C) CASETA PARA DEPÓSITO DE BASURA

Se observó:
Relleno sin compactación.

Los rubros cimiento y nivelación no fueron ejecutados, sustituyéndose por un encadenado de HºAº de 0,15 x 0,50/0,40.

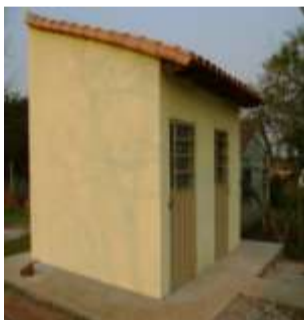
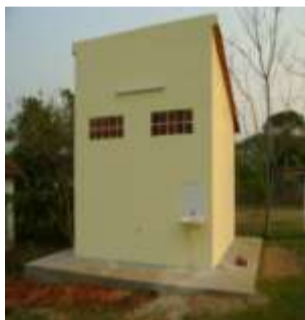
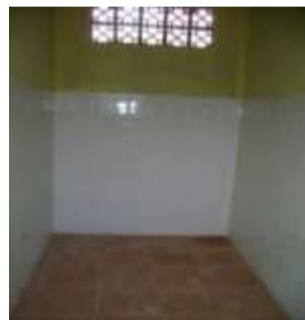
A) CASETA DE RESIDUOS

Se constató que no se ejecutaron ciertos rubros conforme lo presupuestado, y de acuerdo con las EETT, tales como:

El rubro correspondiente a Ventana tipo balancín con reja bastidor para tela metálica incluida de 0,40x0,60; con el rubro Vidrio 4mm, sustituidos por ladrillos tipo convocó.

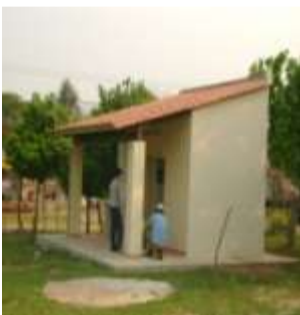
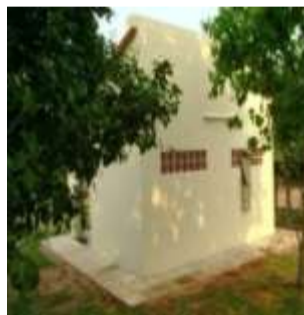
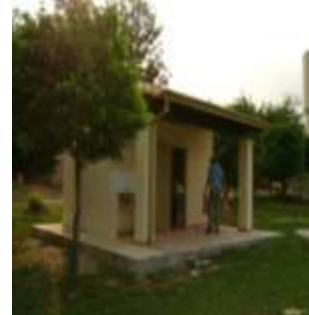
B) Caseta de Residuos

En esta obra no se ejecutaron los trabajos presupuestados que sin embargo, fueron certificados, tales como:

- Ventana del tipo balancín con reja bastidor para tela metálica incluida de 0,40 x 0,60 (sustituido por ladrillos convocó)
- Alisada de cemento, caminero de acceso a caseta.

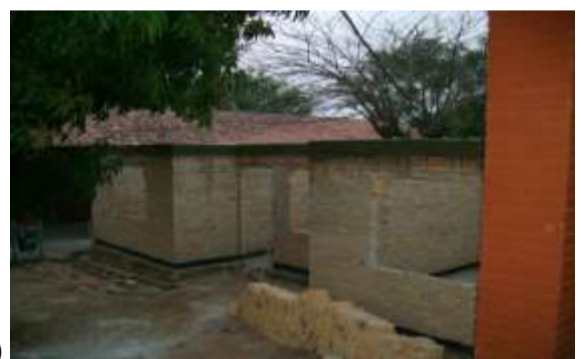
(1)

Se observó la ejecución de otra obra **(1)** en el sector previsto para la ampliación del Área de Internados del Bloque de Neonatología, según fiscal, la Gobernación está llevando a cabo la misma, en tanto, en sustitución se está realizando el **(2)** *".....un estar medico y albergue para acompañantes de pacientes a cambio de la ampliación del área de internados del bloque de neonatología....."* (Nota N°DGRF N 1188/10-fls015-punto 2-d). (Ver Anexo C7)
