CONTRALORÍA GENERAL DE LA REPÚBLICA

INFORME FINAL

MUNICIPALIDAD DE ALTO VERÁ

Verificación Técnica in situ

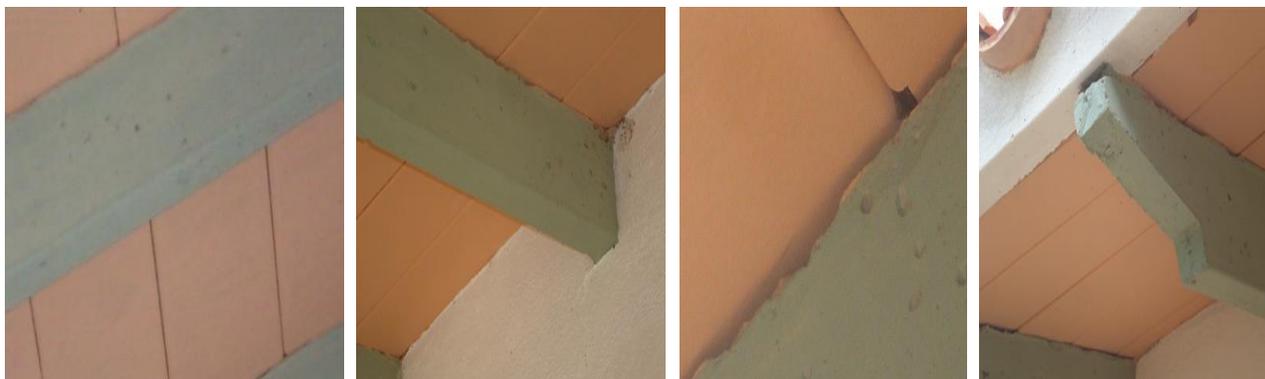
El acabado de los tirantes de Hormigón, colocados en el techo, presentan huecos visibles, desprolijos y con deformaciones en la terminación superior. Presencia de humedad en unión de viga y mampostería de elevación.

- Exigir, por donde corresponda, el cumplimiento de las especificaciones técnicas establecidas y la reparación de los vicios constructivos detectados, en cuyo defecto, utilizar los fondos de reparo para ello y de resultar insuficiente, recurrir a la garantía

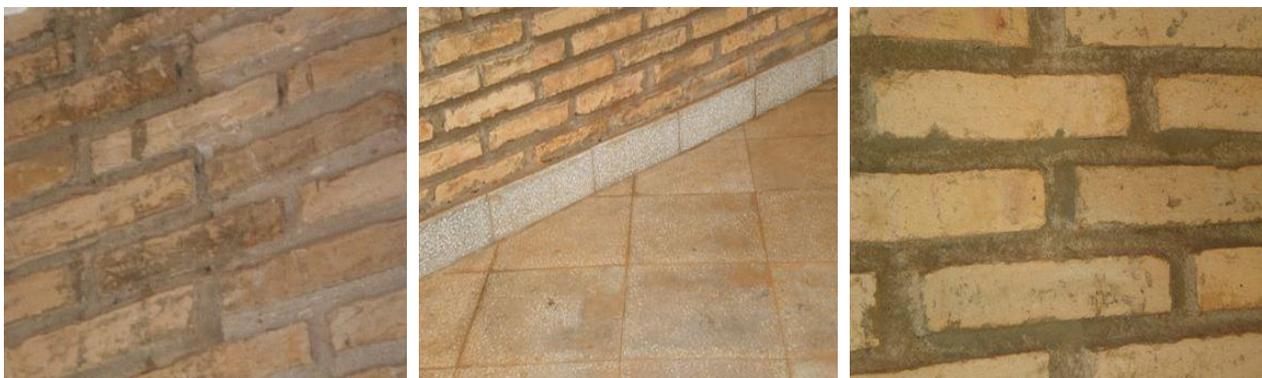
En las mamposterías de elevación, construidas con ladrillos comunes a la vista, no se realizó la limpieza de dicho material antes de proceder al tratamiento aislante (siliconado).

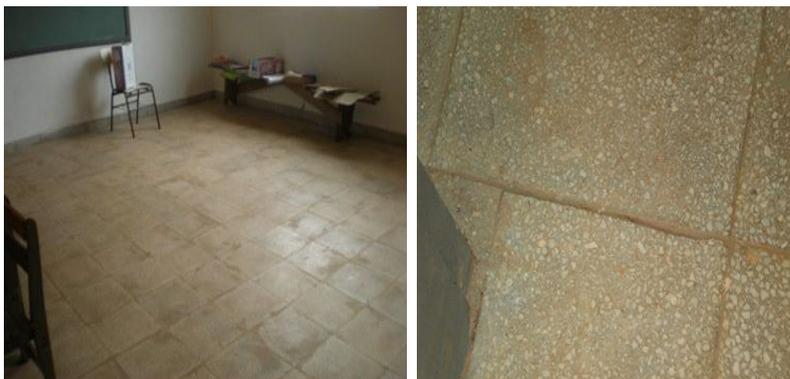
El piso de granito colocado presenta: imperfecciones en la terminación de los bordes de juntas entre pisos y desuniformidad en el color de los mismos.

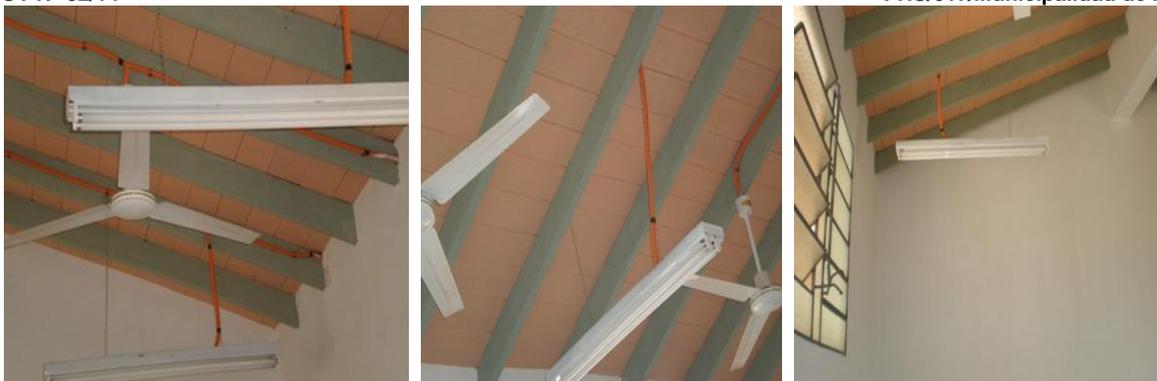
Los artefactos fluorescentes del tipo de 2x40 W, fueron colocados con soportes no rígidos (cadenas).

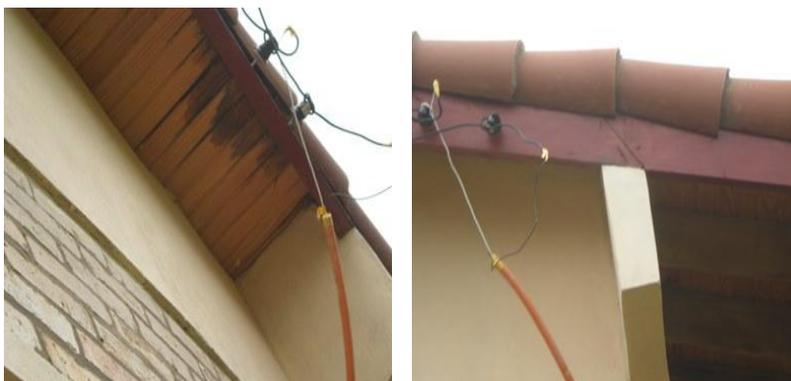
Para la aislación de los empalmes no se utilizaron cintas autovulcanizantes.

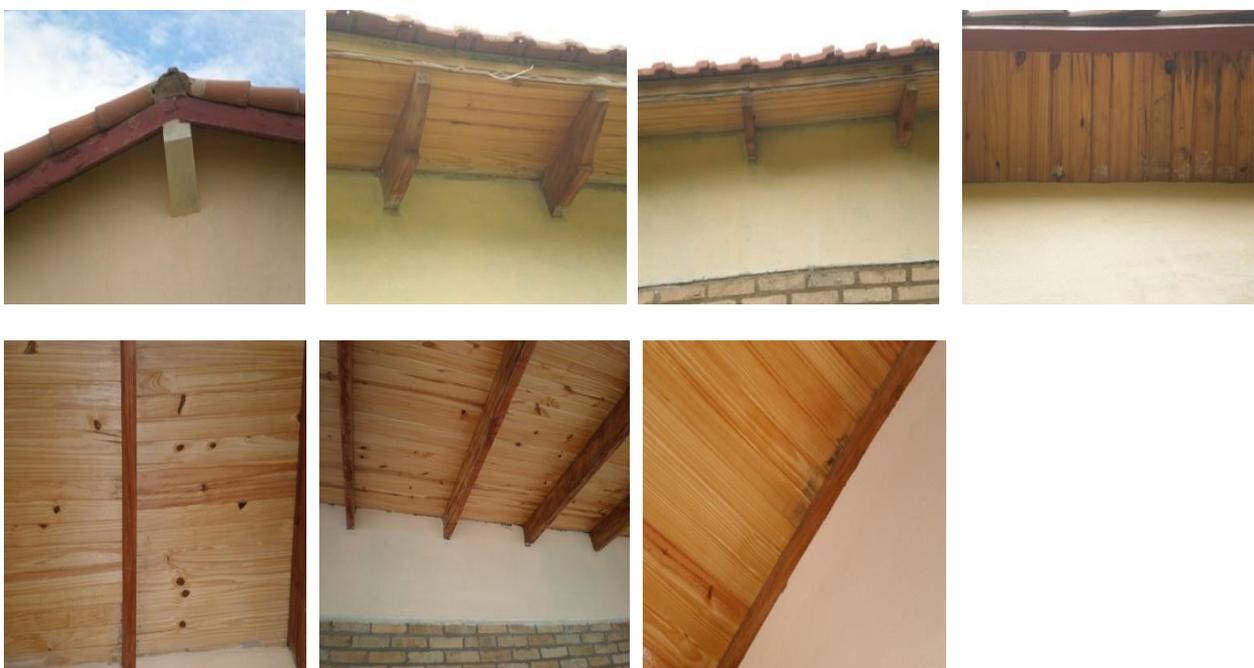
El maderamen colocado en el cielorraso presenta nudos y falta de pintura (Barniz), presencia de humedad.

Tirantes con falta de cepillado y pintura (barniz), resecaos.

Sin planchuelas metálicas en la unión entre tirantes sobre la viga principal y las paredes.

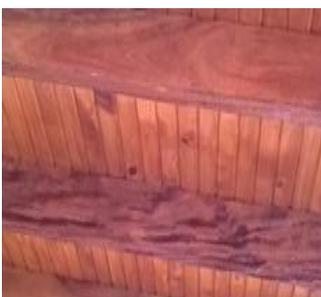
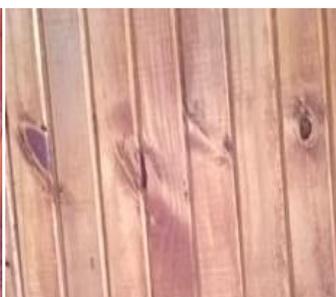
Maderamen de techo y cielorraso con alburas, nudos, cepillado y pintura insuficiente. La sujeción entre tirantes no cuentan con planchuelas metálicas.

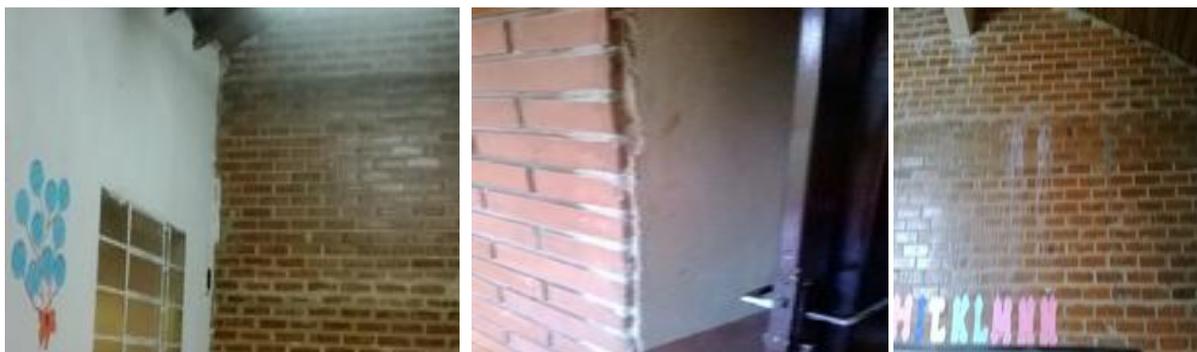
Mala terminación de mampostería vista, presencia de humedad

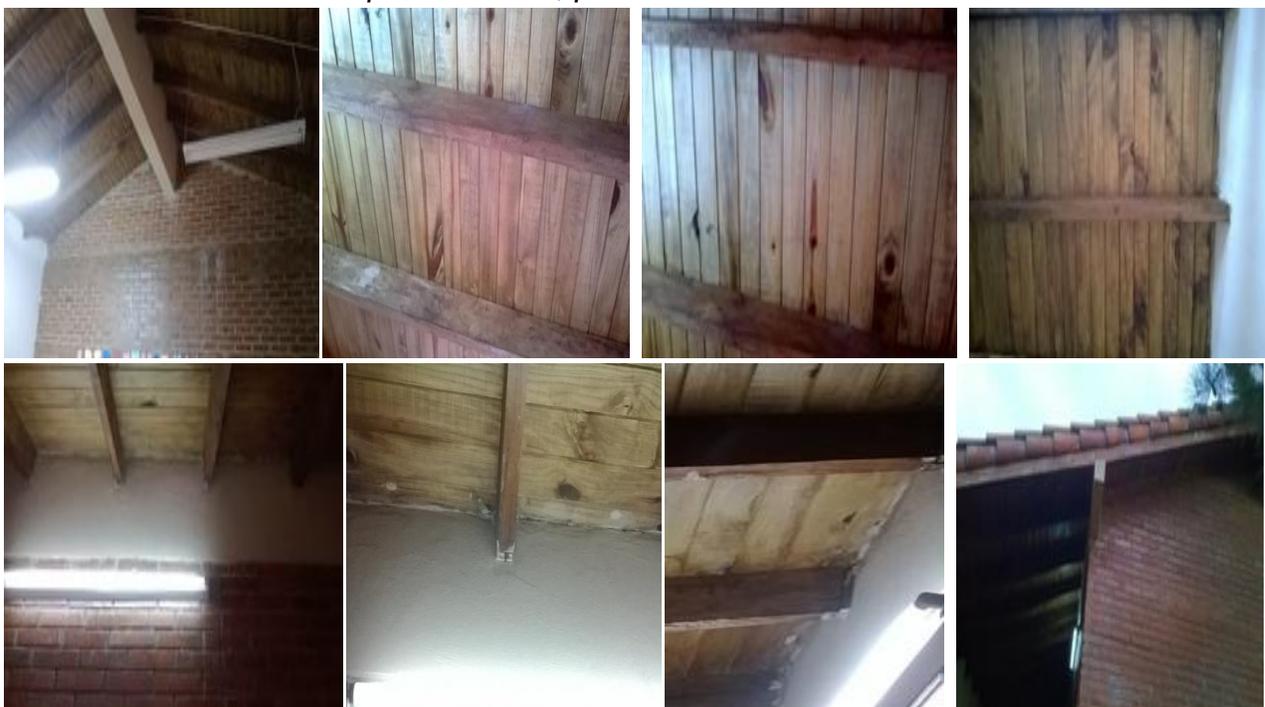
Maderamen de techo y cielorraso con alburas, nudos, cepillado y pintura insuficiente.

Presencia de humedad en tejuelones y cielorraso.

La sujeción entre tirantes no cuentan con planchuelas metálicas.

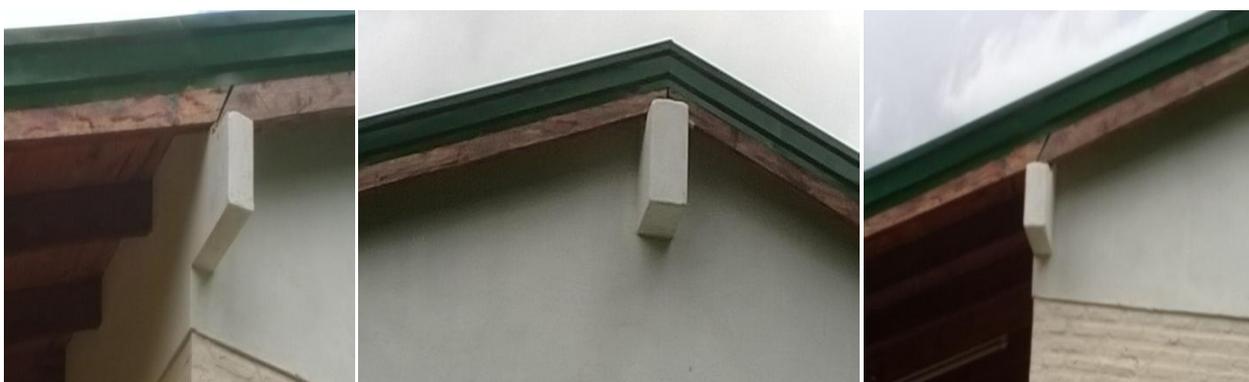
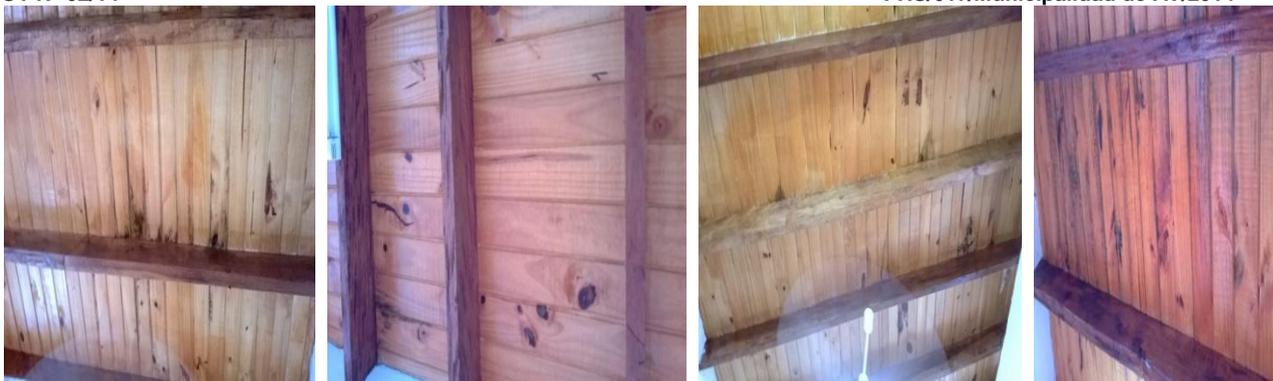
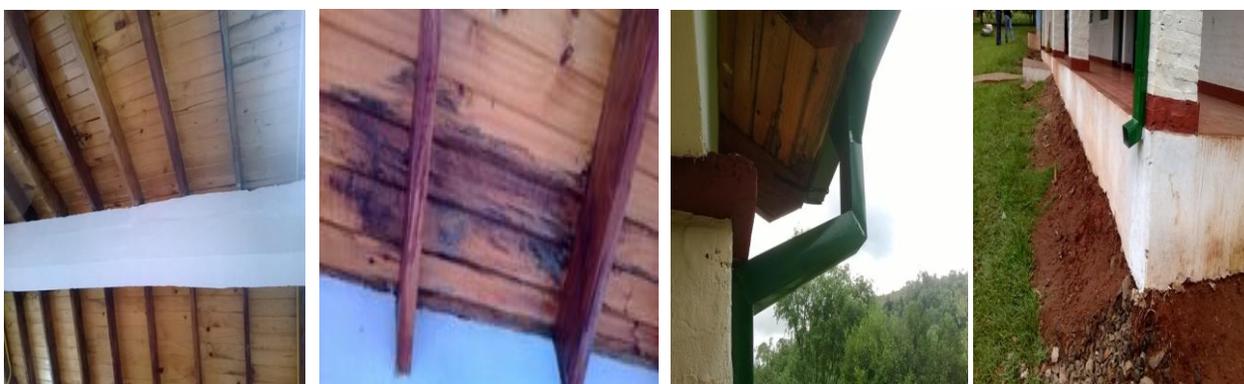
Maderamen de techo y cielorraso con alburas, nudos, cepillado y pintura insuficiente.

Presencia de humedad en tejuelones y cielorraso.

La sujeción entre tirantes no cuentan con planchuelas metálicas.

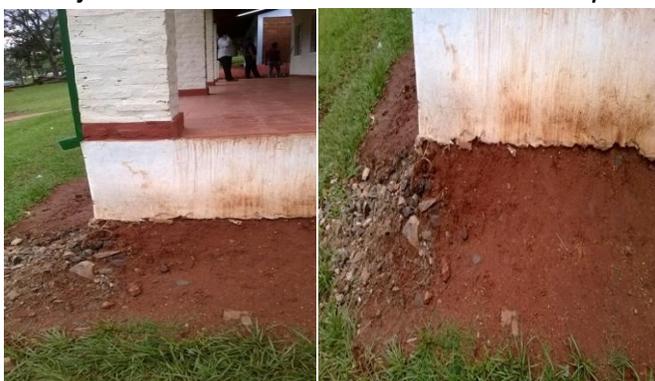
Deslizamiento de terreno en sector de desagüe pluvial
