RES. CGR N° 618/07 - IT/MT/012/07

INFORME FINAL INSPECCIÓN TÉCNICA

OBRA : "OBRAS PÚBLICAS REALIZADAS POR LA MUNICIPALIDAD DE TOBATÍ DURANTE EL EJERCICIO 2006"

ENTIDAD : MUNICIPALIDAD DE TOBATÍ

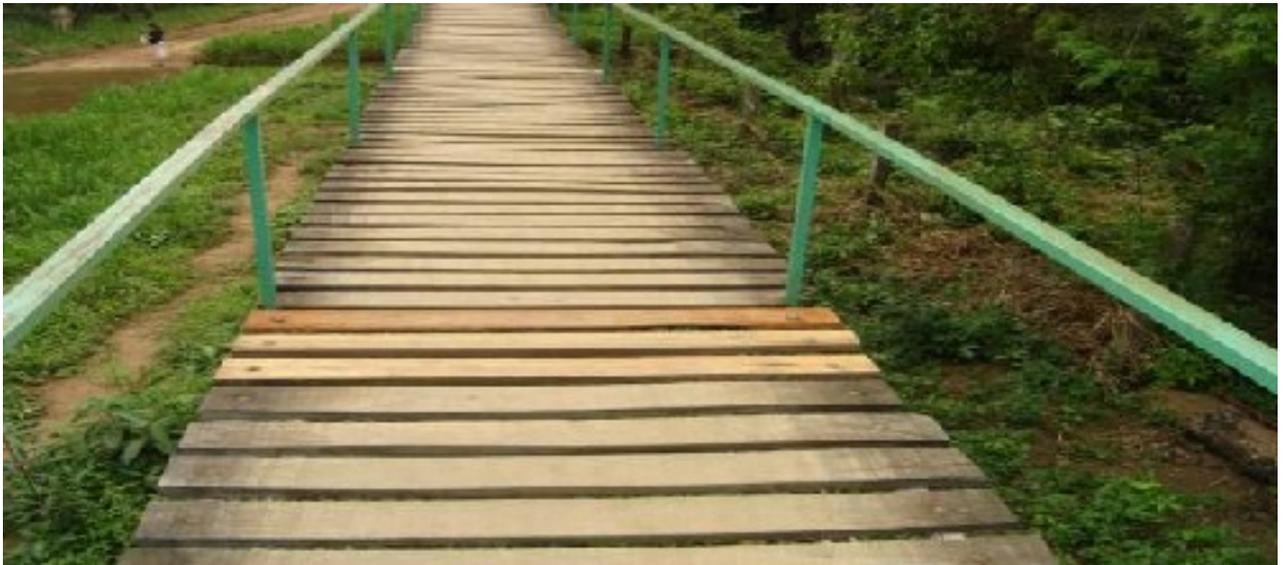
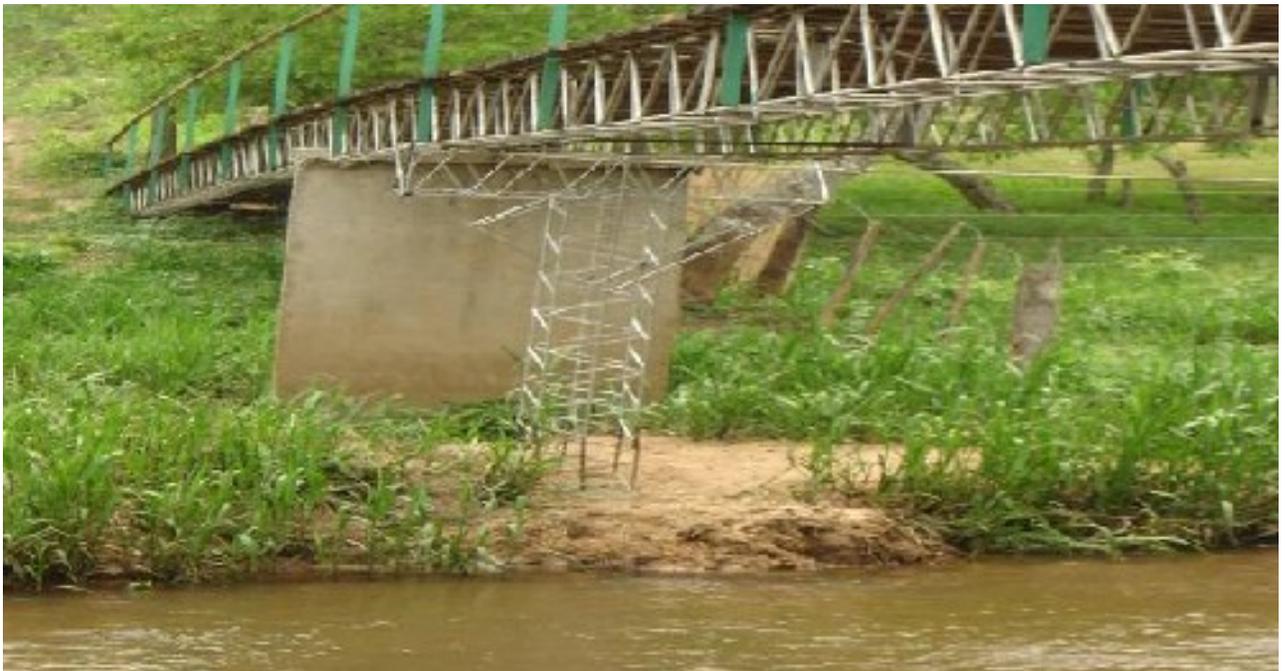
TESTIMONIO FOTOGRÁFICO 1

- Mala ejecución de los trabajos de reparaciones realizadas en uniones de las vigas reticuladas, por rotura de las mismas, y del tensor principal.
- Deformaciones de la viga metálica en la zona de mayor curvatura del puente, en algunos tramos apuntalados con tacos de madera.

Obra Construcción de un Puente Metálico Peatonal sobre el arroyo Tobatí, en la Compañía Potrero Zona "B".

Mala ejecución de los trabajos de reparaciones realizadas en uniones de las vigas reticuladas, por rotura de las mismas, y del tensor principal.
Deformaciones de la viga metálica en la zona de mayor curvatura del puente, en algunos tramos apuntalados con tacos de madera.
Desprendimiento de soldadura en uniones de vigas reticuladas y en el tensor principal.
Tablas de madera en huellas de caminero, en descomposición, rotas, flexionadas y desprendidas de los bulones de sujeción.
Espaciado entre tablonces equivalentes a 1 huella.
(Se verificó reparaciones provisionarias basadas en las observaciones remitidas por la CGR, pilar metálico reticulado, entre otros)

- a) Continuar con el control y mantenimiento del Puente Peatonal Metálico con Estructura de H°A° sobre el arroyo Tobatí en Potrero Zona "B", especialmente en cuanto a las deformaciones de la viga metálica en toda su extensión, a las tablas de madera del caminero, entre otros, a fin de lograr el equilibrio necesario para la seguridad de los usuarios del mismo.
- b) Verificar y tomar acciones necesarias, para deslindar responsabilidades, referente a las cantidades realmente ejecutadas y encontradas cuando la verificación in situ, equivalentes a un monto de **Gs. 61.330.755 (Guaraníes Sesenta y Un Millones Trescientos Treinta Mil Setecientos Cincuenta y Cinco)**.

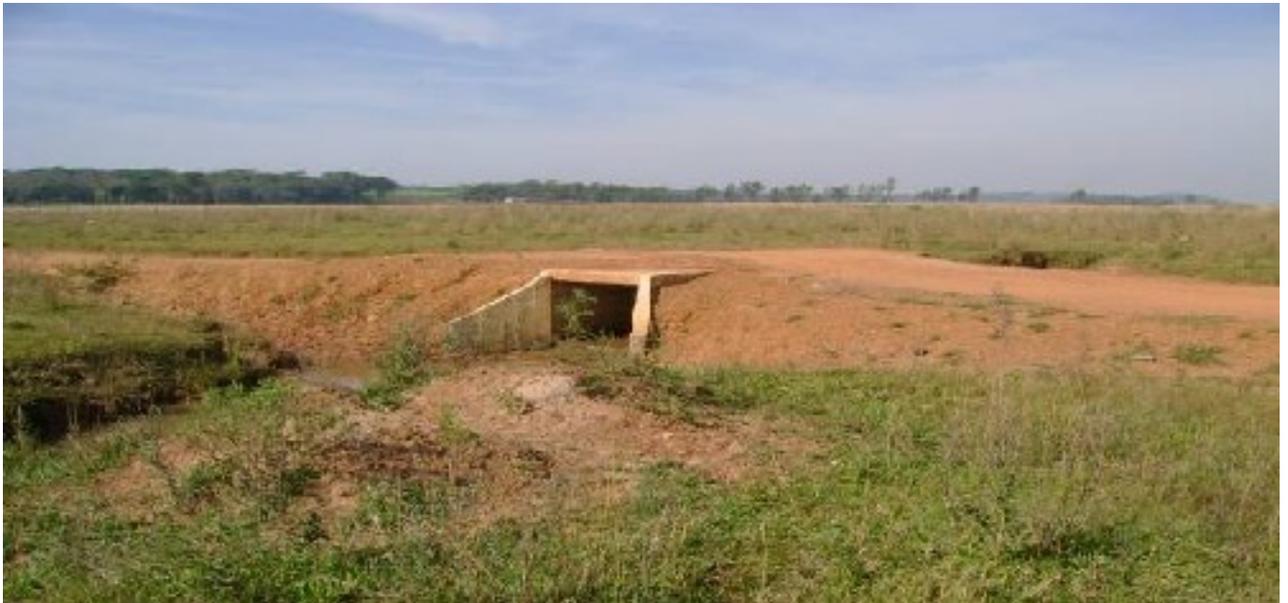
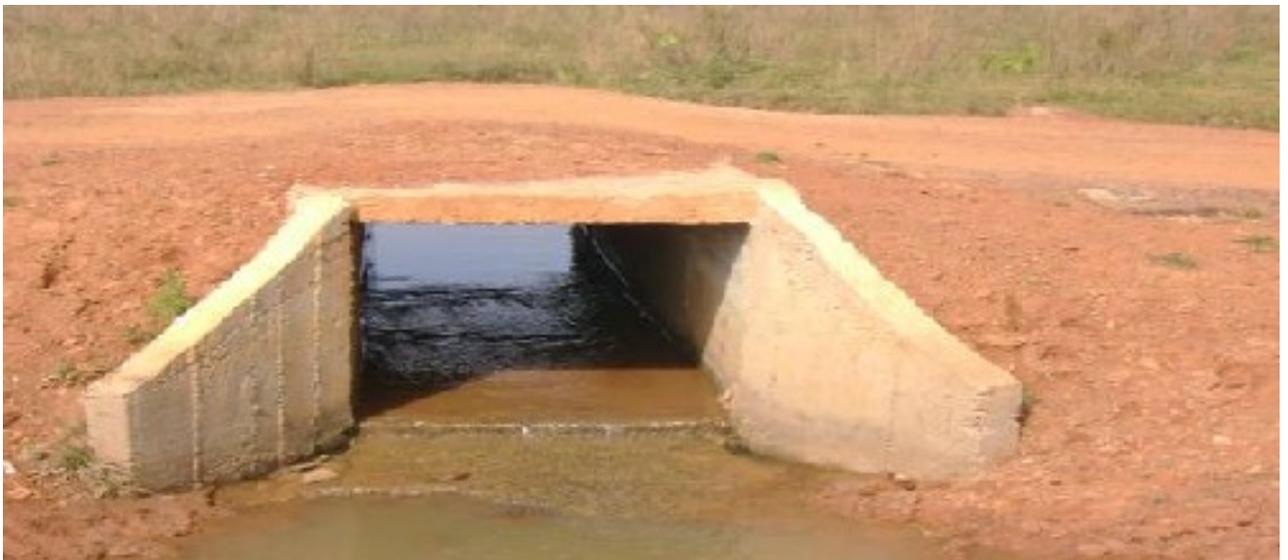
TESTIMONIO FOTOGRÁFICO 2

- Rubro de relleno de terraplén, de las mediciones realizadas se verificó la ejecución de 81,00 m3 de relleno, unos 17 m3 menos que lo computado por el contratista.
- Estructura de H°A°, de las mediciones realizadas se verificó la ejecución de 4,20 m3 de H°A°, unos 1,28 m3 menos que lo computado por el contratista.
- Ambas variaciones, en las cantidades, hacen una diferencia de **Gs.6.071.541 (Guaraníes Seis Millones Setenta y Un Mil Quinientos Cuarenta y Uno)**, respecto a lo presupuestado en dichos rubros.

Obra Construcción de un Puente de H°A° sobre el arroyo Tatury. Ubicado en el campo comunal que une con Santa Rosa í, Compañía Costa Alegre - distrito de Tobatí

Se verificó la construcción de un puente de H° A° de 6,00x1,20 mts, con pantallas y losas de H° en superficie y base

1. Verificar y tomar acciones necesarias, para deslindar responsabilidades, referente a las cantidades realmente ejecutadas en, la Construcción del Puente de H°A° sobre el arroyo Tatury en la Cña. Costa Alegre, en los rubros de relleno de terraplén y estructura de H°A°, así como al precio unitario utilizado en el costo de la estructura de H°A°, equivalentes a un monto total de **Gs. 9.668.532 (Guaraníes Nueve Millones Seiscientos Sesenta y Ocho Mil Quinientos Treinta y Dos)**.

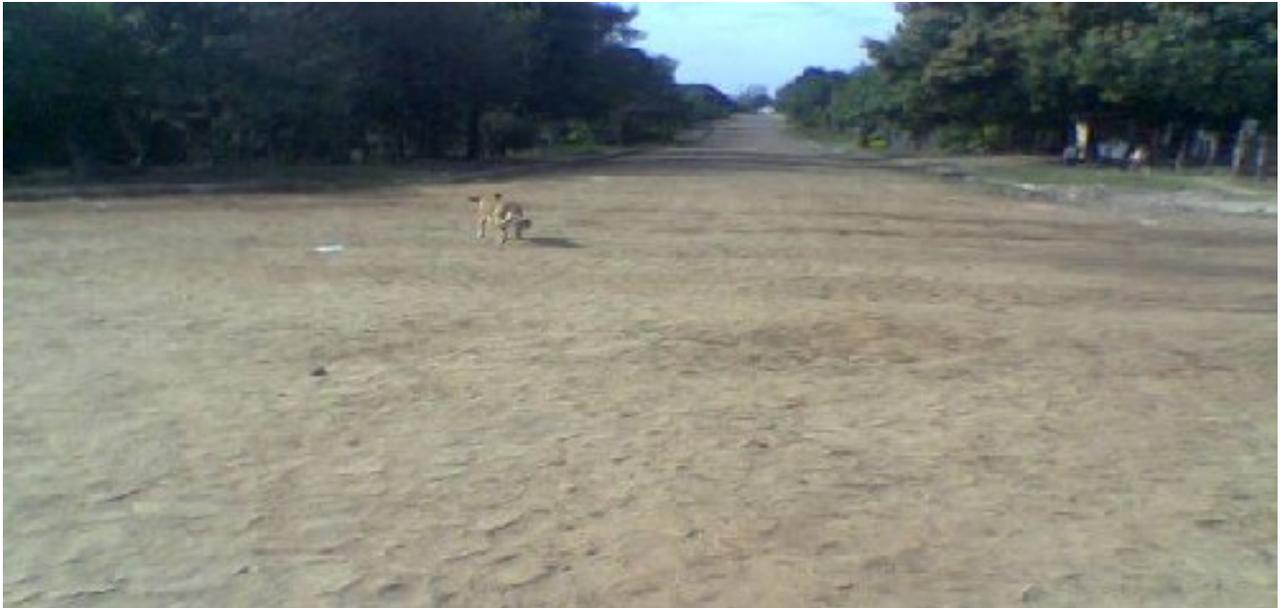
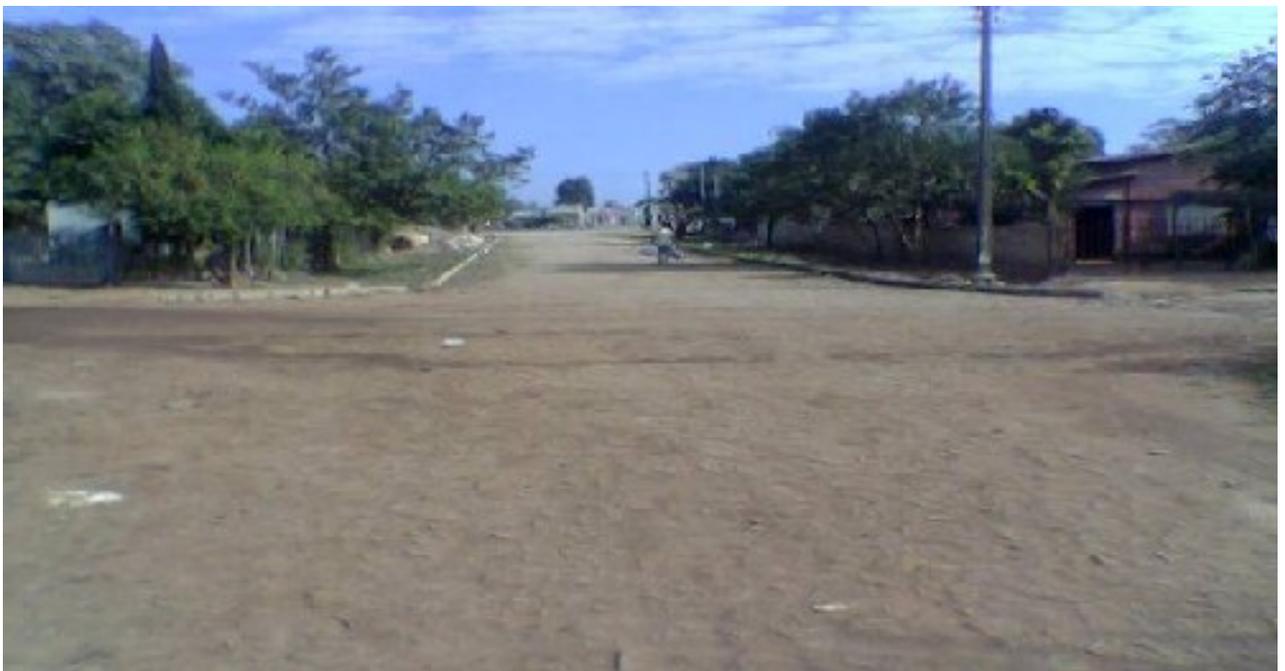
TESTIMONIO FOTOGRÁFICO 3

OBRA: Construcción de 3062 M2 de empedrado de la calle Bonifacio Piñanez entre la Avda Capitán Caballero y la Ruta a Arroyos y Esteros, construcción de 16 m2 de badén de H°A° y demolición de 87 m3 de roca- Barrio Virgen de Fátima

Variación en cantidad:

- Menos cantidad de obras ejecutadas, ya que se verificó obras realmente ejecutadas como: 2945 m2 de Empedrado, 76 m3 de Demolición de Roca y 16 m2 de Badén de H°A°.
- Se verificó buena calidad de las obras en general.
- **Las obras cuentan con Acta de recepción final**, la misma fue recepcionada por el Fiscal de obras contratado.

1. Requerir a la Fiscalización la presentación de un informe sobre las mediciones realizadas en la construcción de empedrado de la calle Bonifacio Piñanez entre Avda. Cap. Caballero y Ruta a Arroyos y Esteros y que permitió al mismo estimar los pagos de los trabajos, además de verificar el avance de las Obras conforme al Cronograma de Trabajo.
2. Verificar y tomar acciones necesarias, para deslindar responsabilidades, referente a las cantidades realmente ejecutadas y encontradas cuando la verificación in situ, equivalentes a un monto de **Gs. 67.741.000 (Guaraníes Sesenta y Siete Millones Setecientos Cuarenta y Un Mil)**

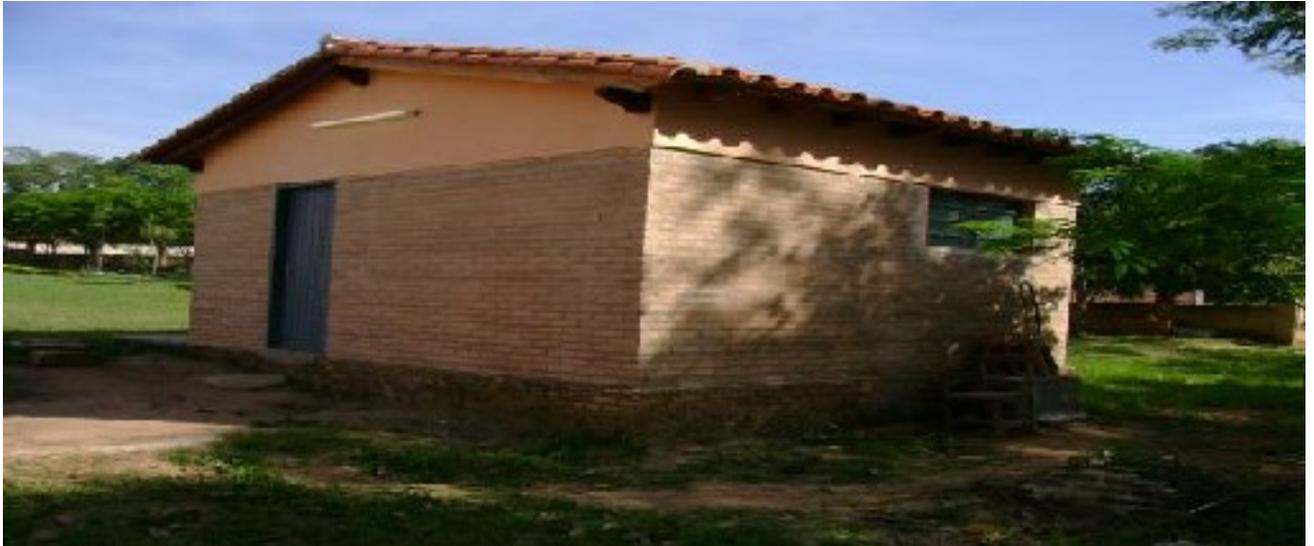
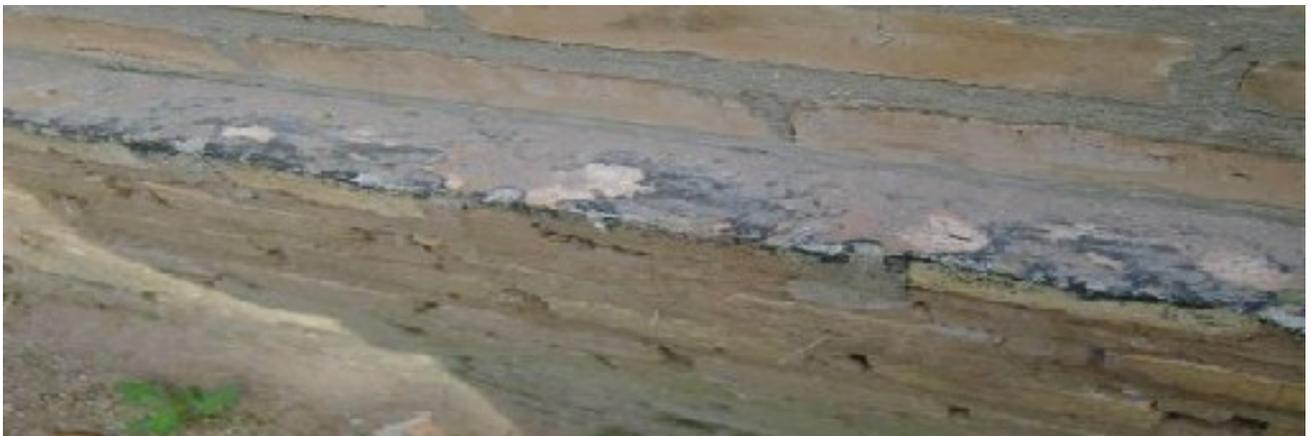
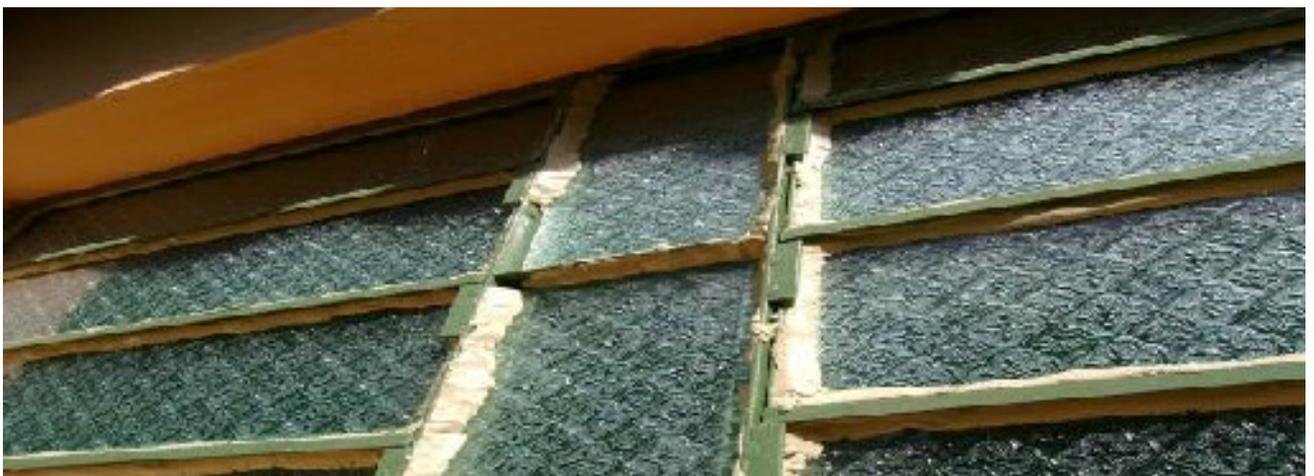
TESTIMONIO FOTOGRÁFICO 4

OBRA: Construcción de una Sala para Cocina y Cantina en el Liceo Nacional Ensenada -Compañía Ensenada – Distrito de tobatí

Se verificó que:

Se ejecutó menos cantidad de obra en mas del 50% de los rubros verificados in situ

1. Requerir a la Fiscalización la presentación de un informe sobre las mediciones realizadas, en la obra Construcción de Cantina en el Liceo Nacional de Ensenada, y que permitió al mismo estimar los pagos de los trabajos ejecutados.
2. Verificar y tomar acciones necesarias, para deslindar responsabilidades, referente a las cantidades realmente ejecutadas y encontradas cuando la verificación in situ, equivalentes a un monto de **Gs. 21.160.331 (Guaraníes Veintiún Millones Ciento Sesenta Mil Trescientos Treinta y Uno)**.

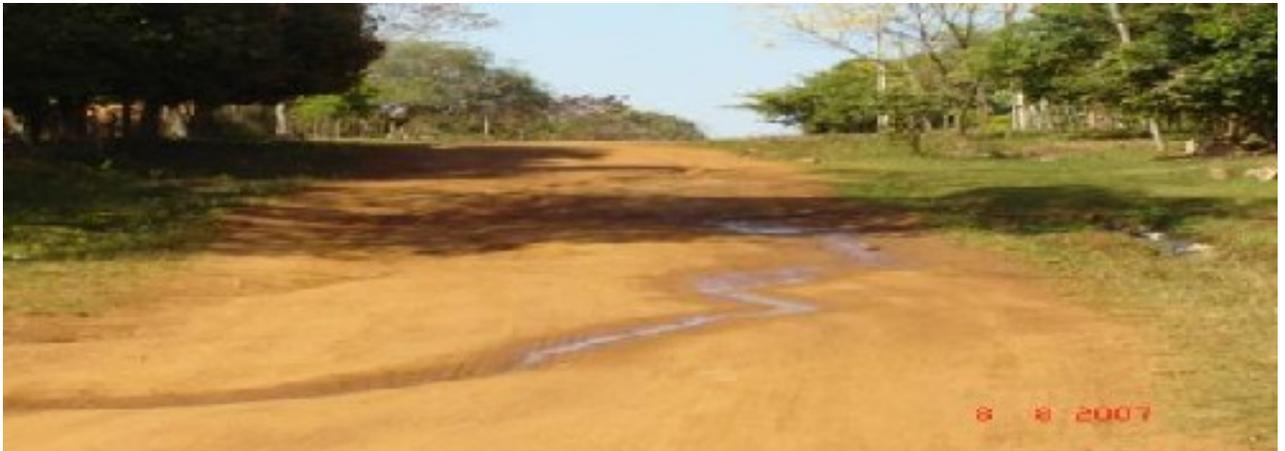
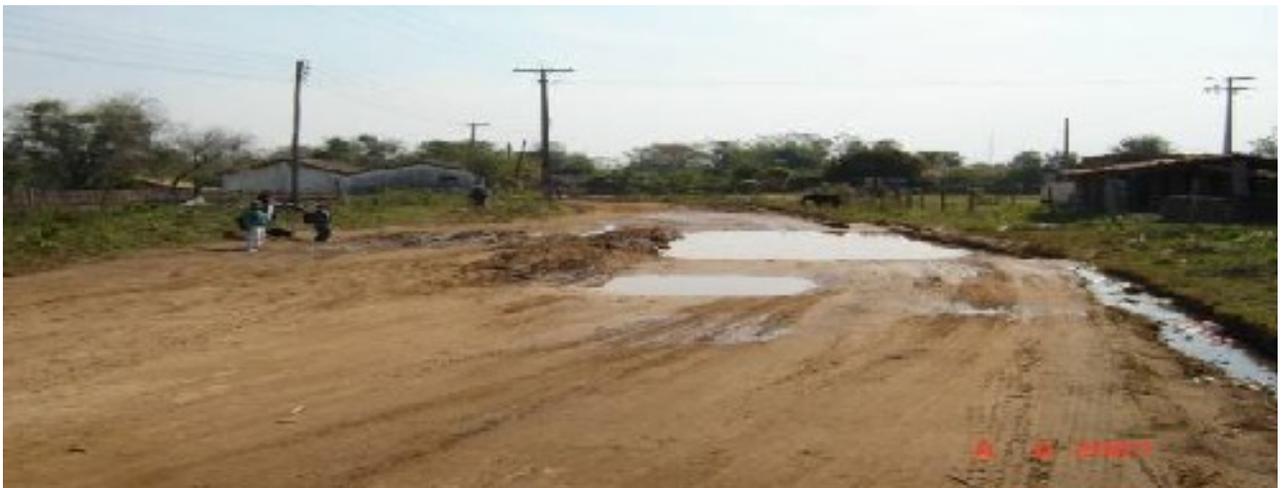
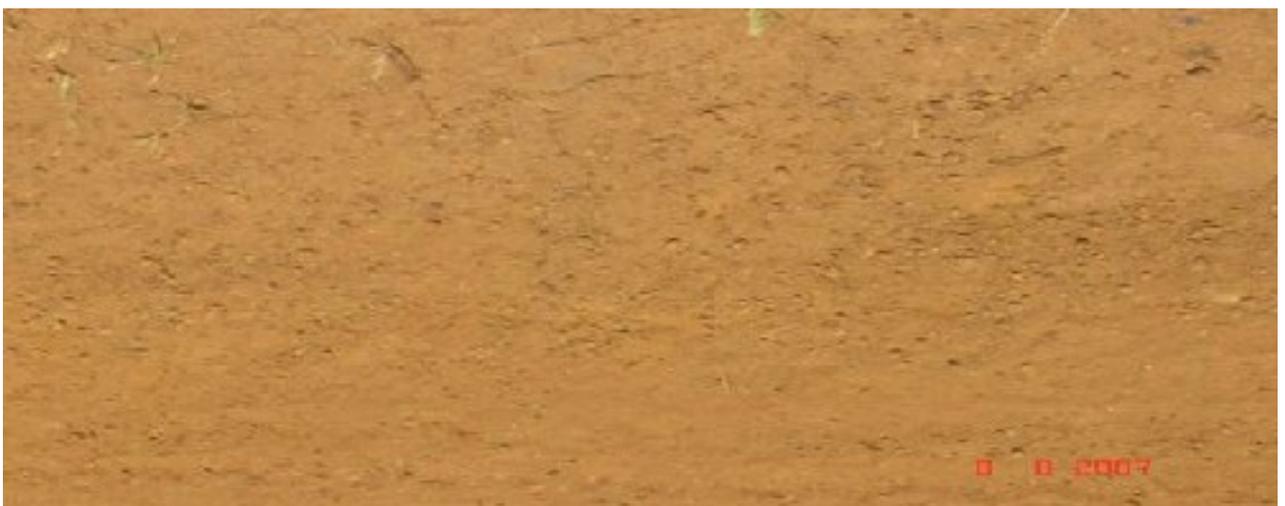
TESTIMONIO FOTOGRÁFICO 5

21 de Julio: donde se constato, surcos profundos con presencia de agua, enripiado por sectores (no fue continuo), caminos cortados por presencia de agua (zonas muy bajas), dando un total de 4 Km. con 200 mts.

Obra Mejoramiento de Caminos en las Localidades de 21 de Julio, Ensenada, Mompox y Potrero Zona "A".

21 de Julio

1. Verificar y tomar acciones necesarias, para deslindar responsabilidades, referente al costo final de los trabajos realizados en la obra Mantenimiento de caminos en las localidades de 21 de julio, Ensenada, Mompox y Potrero Zona "A", equivalentes a un monto de **Gs. 15.871.392 (Guaraníes Quince Millones Ochocientos Setenta y Un Mil Trescientos Noventa y Dos)**.

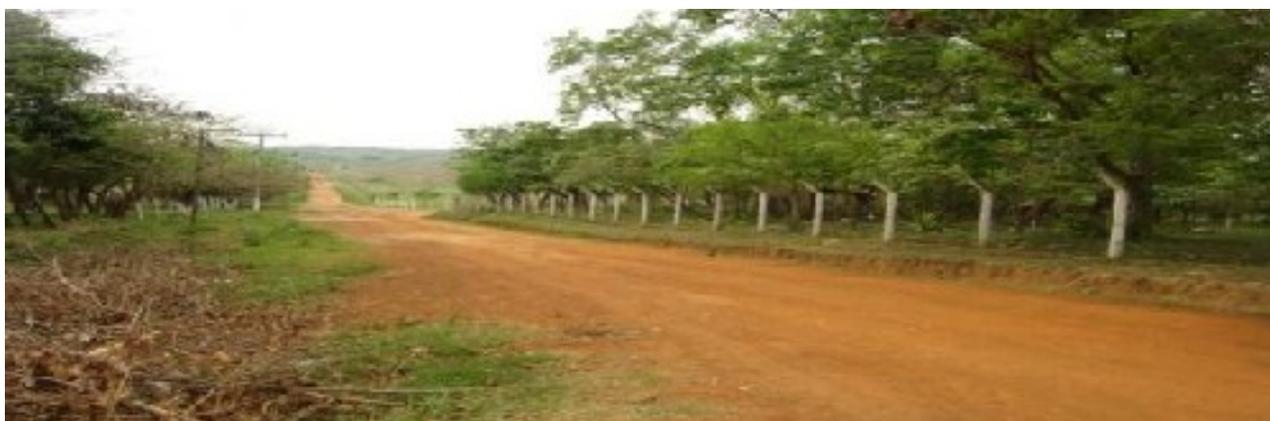
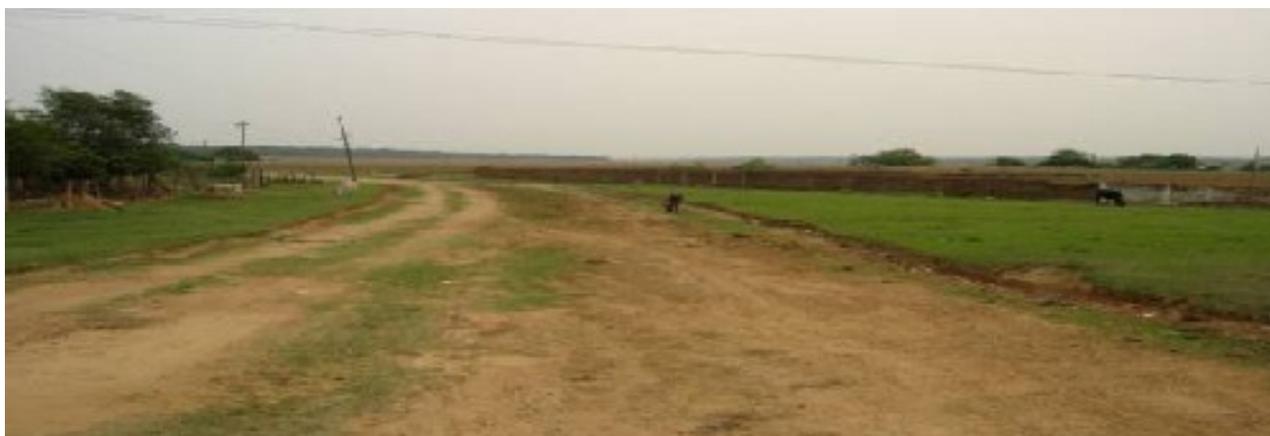
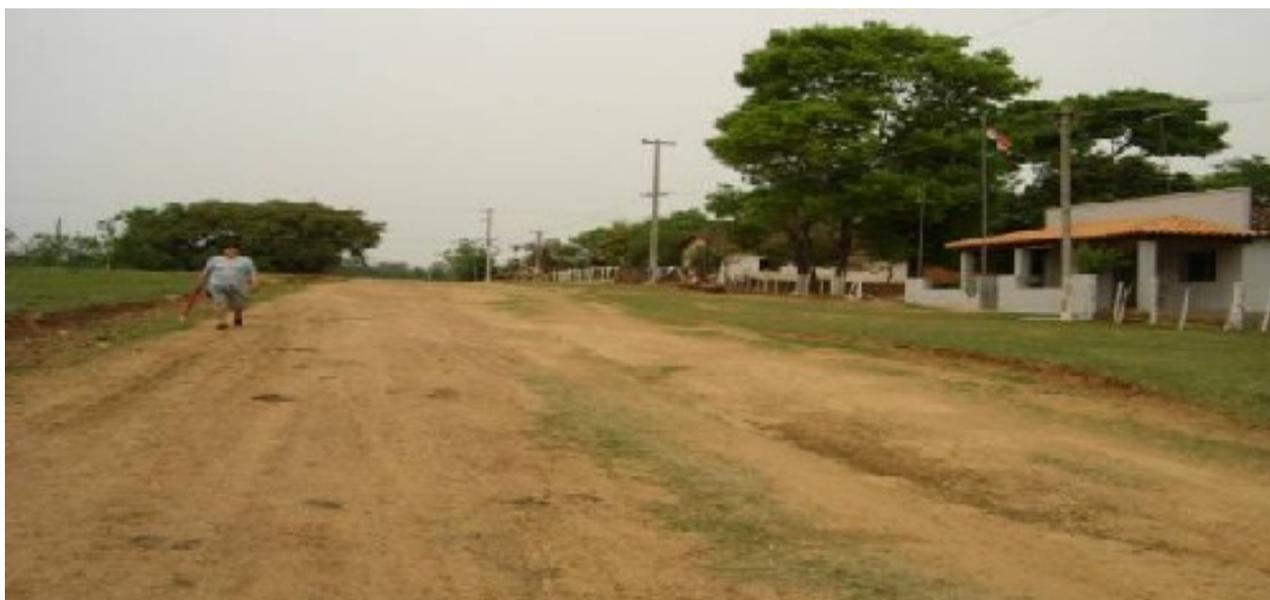
TESTMONIO FOTOGRÁFICO 5

Ensenada: no se ejecutaron obras de aproximadamente 300 mts en el inicio.

Obra Mejoramiento de Caminos en las Localidades de 21 de Julio, Ensenada, Mompox y Potrero Zona "A".

Ensenada

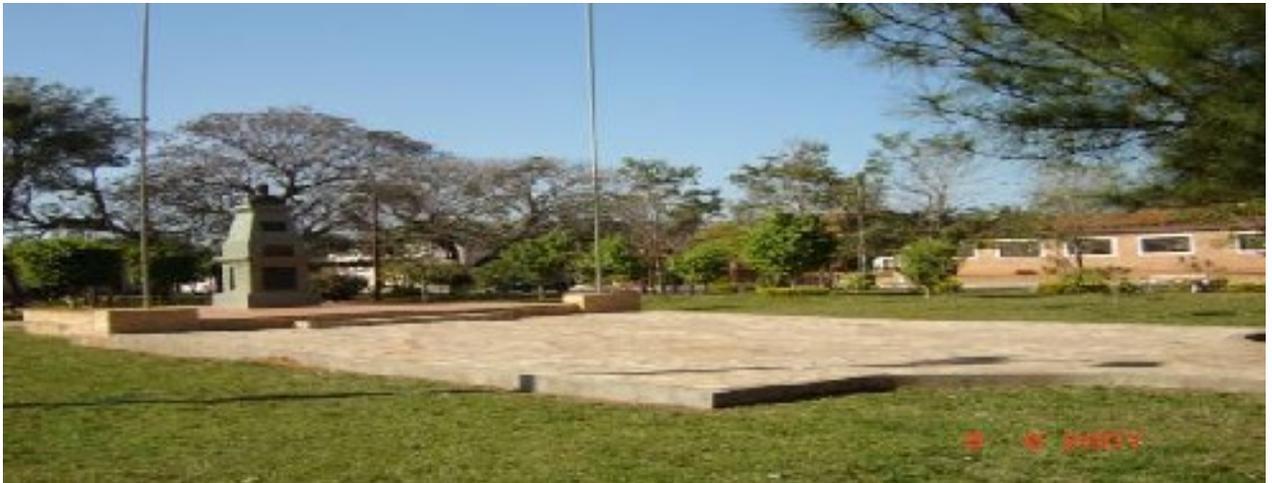
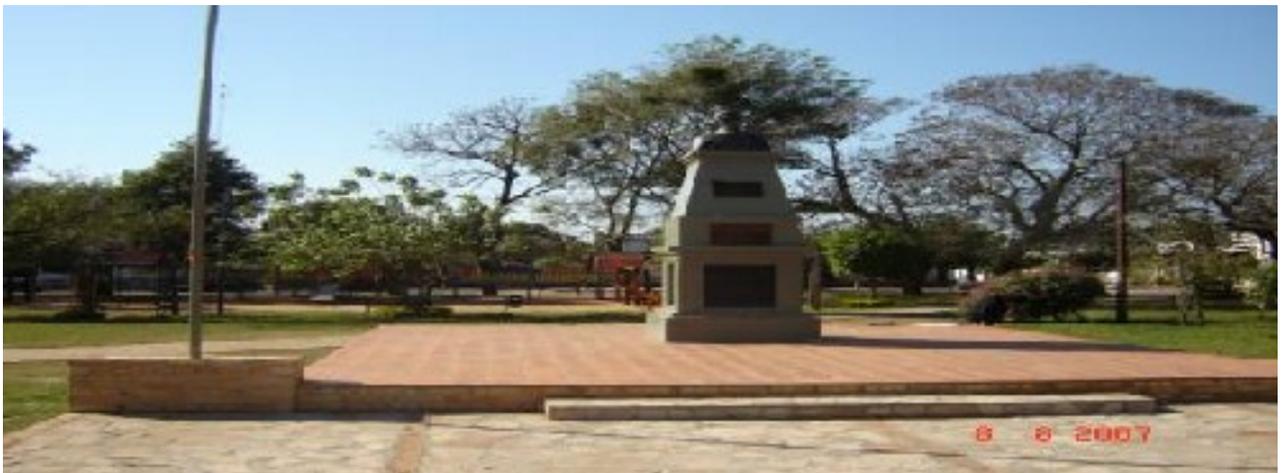
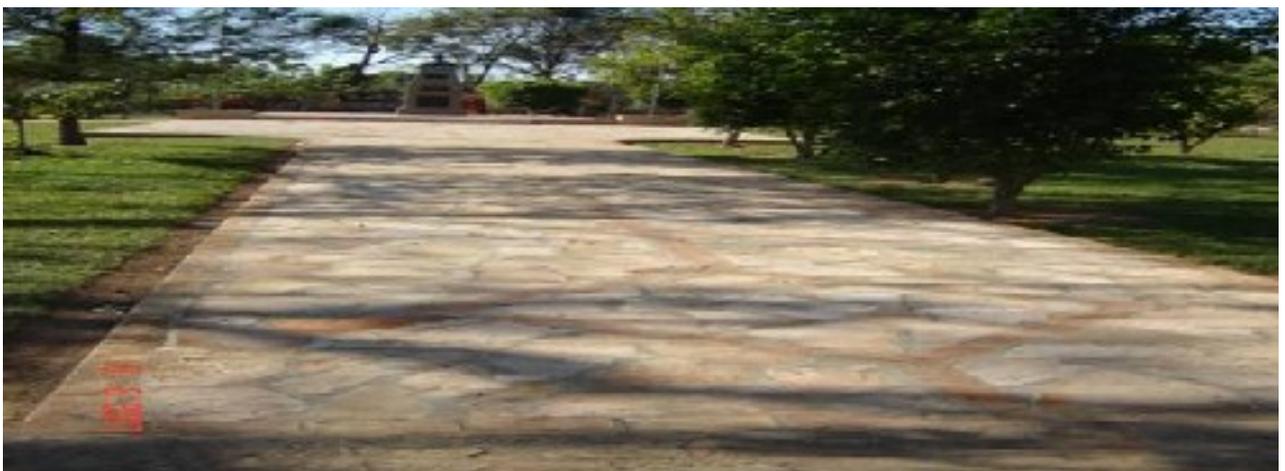
TESTIMONIO FOTOGRÁFICO 6

- Menos cantidad de m2 construido en los rubros de:
Mampostería de Nivelación 0,30 (visto común), según computo se presupuesto por 5,12 m2, verificándose según mediciones, la ejecución de 1,64 m2.

Mampostería de Elevación 0,30 ladrillo común visto, según computo se presupuestó por 14,44 m2 y se ejecutó realmente 6,08 m2.

Aislación Asfáltica, se presupuestó por 18,30 m2 y se ejecutó 8,28 m2.

Obra Mejoramiento del Monumento al CAPITÁN PEDRO JUAN CABALLERO

Variación en cantidad:

Menos cantidad de m2 construido en los rubros de:

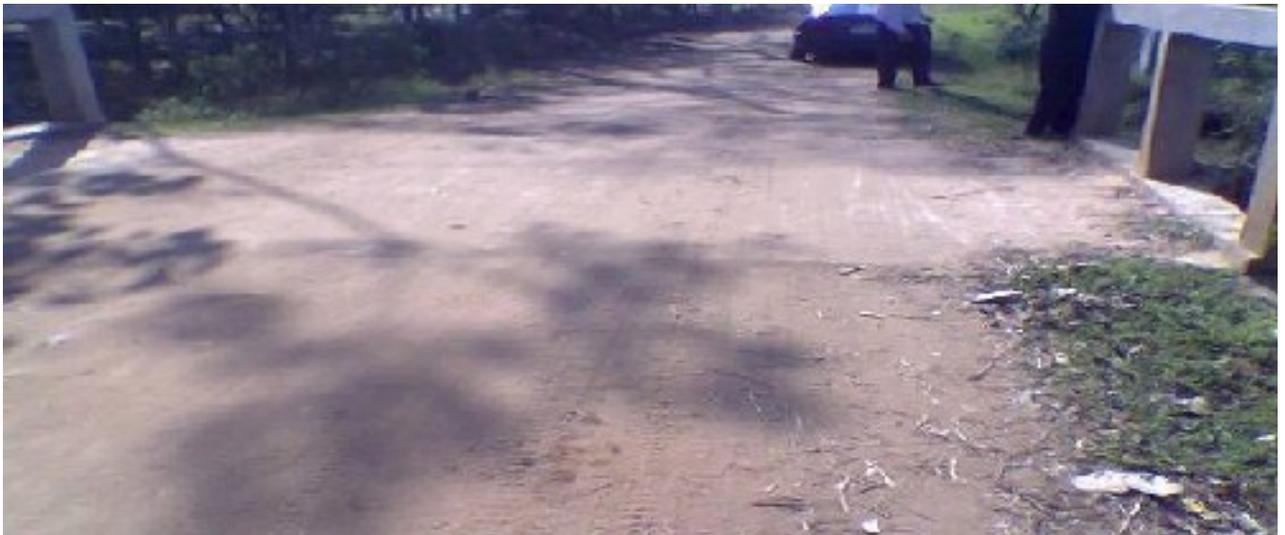
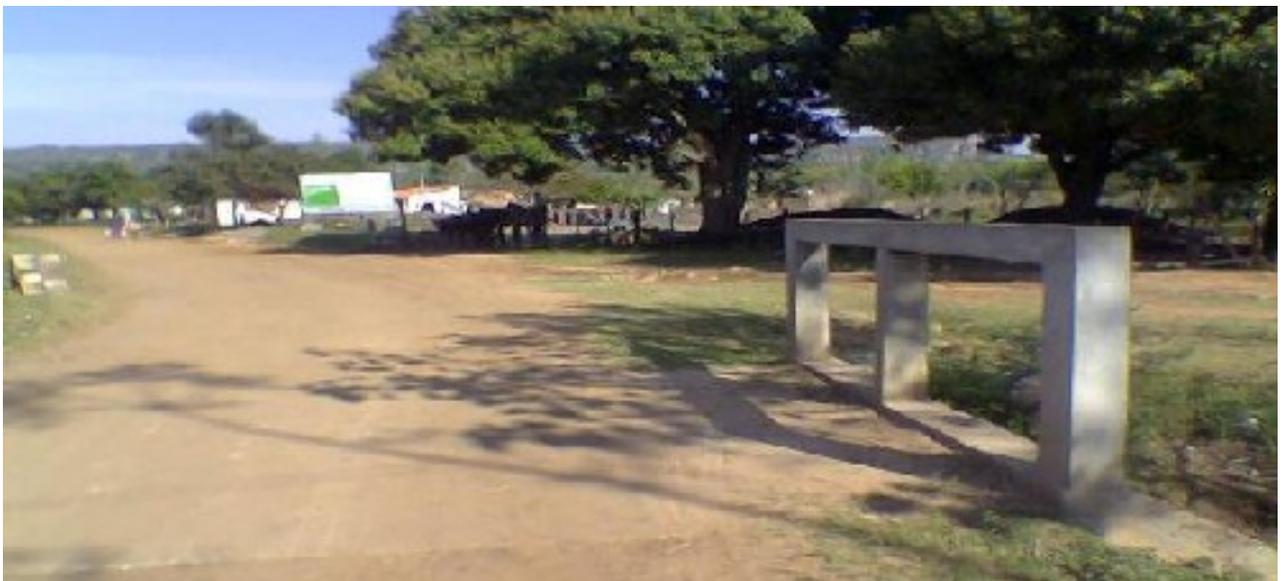
TESTIMONIO FOTOGRÁFICO 7

Obra Construcción de Enripiado del tramo de Camino que une Tobatí con Rosado y sus Barrios – Compañía Rosado del distrito de Tobatí.

Obra No ejecutada:

La obra "Construcción de Enripiado del tramo de Camino que une Tobatí con Rosado y sus barrios" no se ejecutó con el material Ripio por el cual se concedió el aporte.

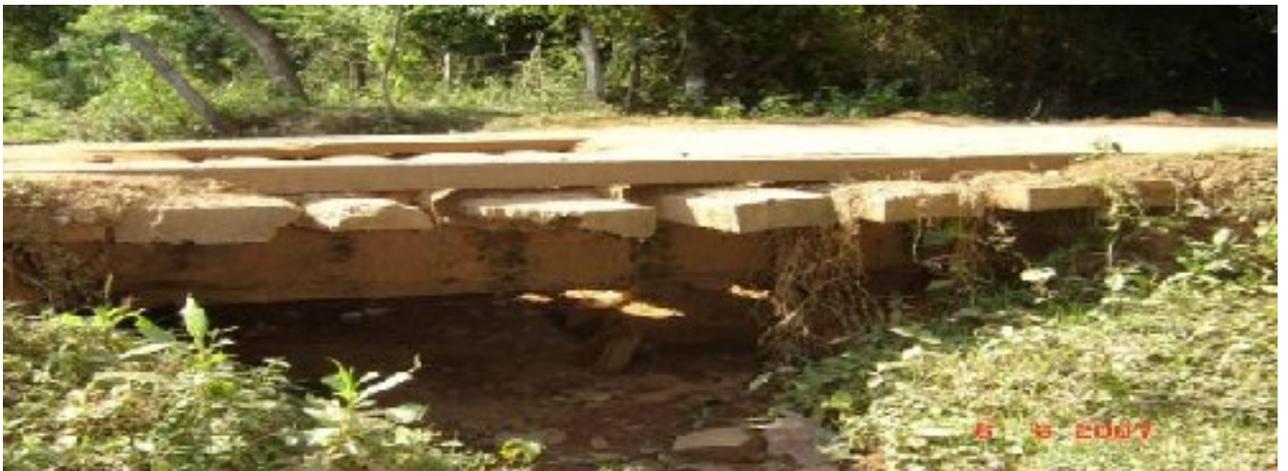
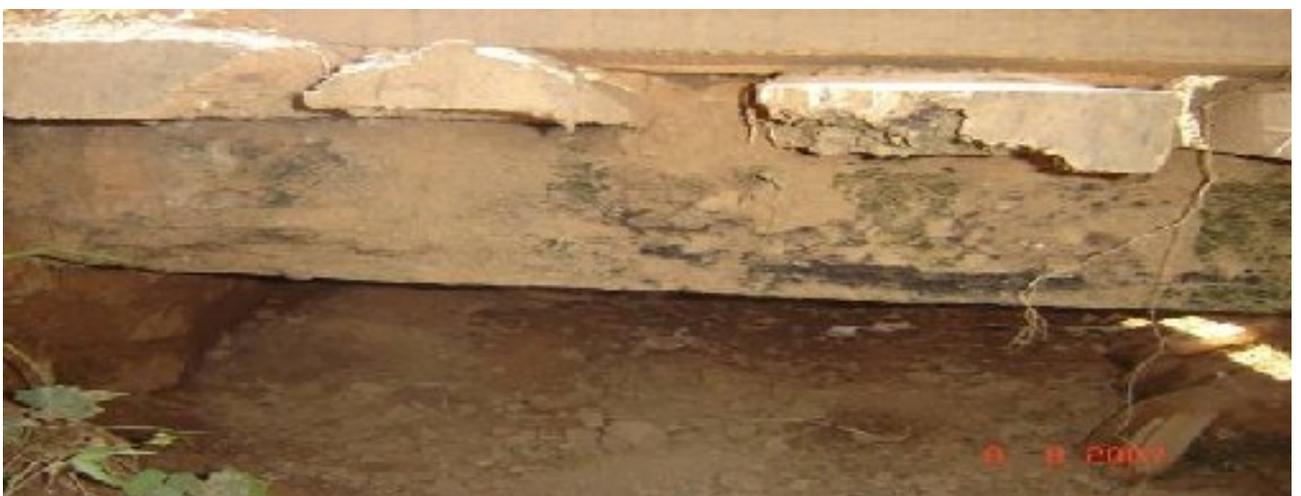
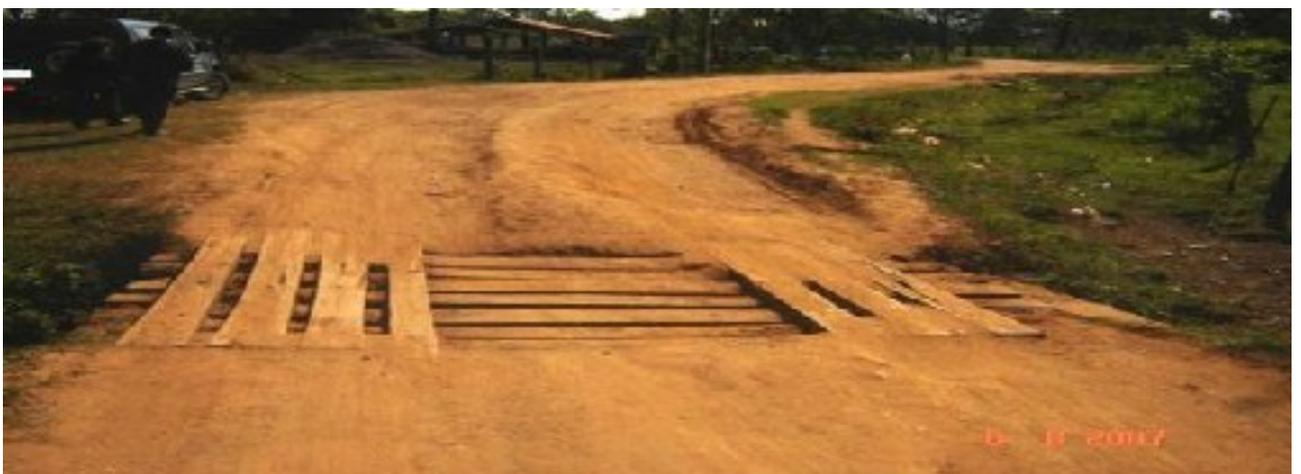
TESTIMONIO FOTOGRÁFICO 8

Construcción de Puentes de Madera – Compañías Santa Rosalía y santa Rosa í del distrito de Tobatí.

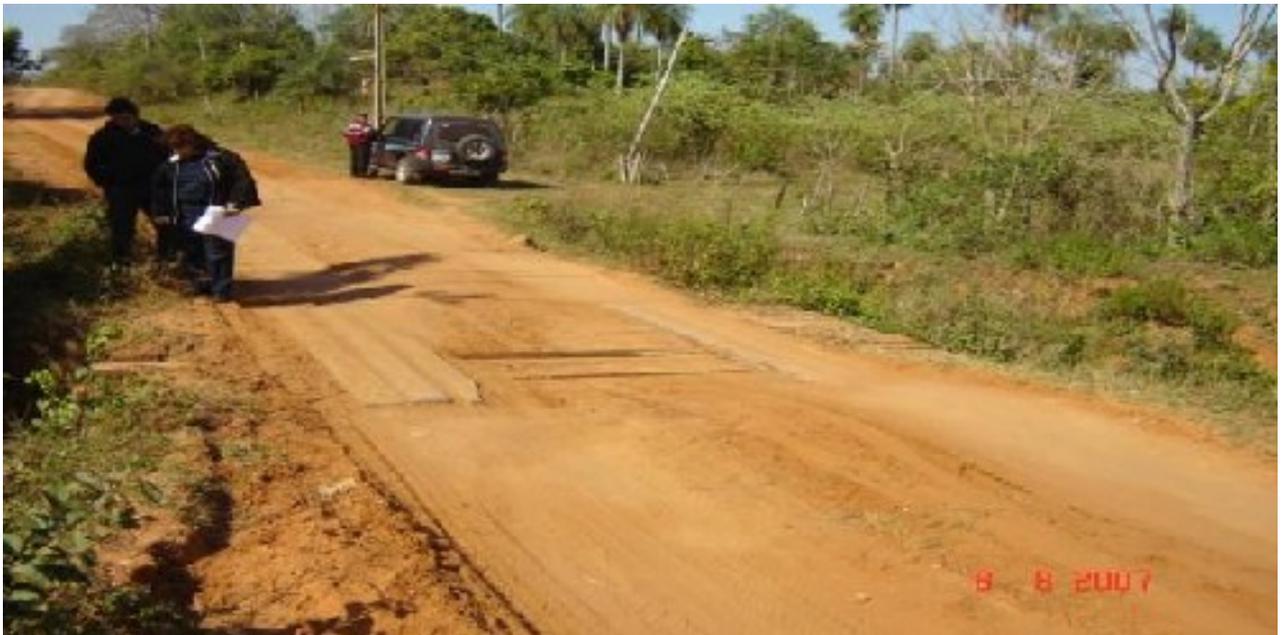
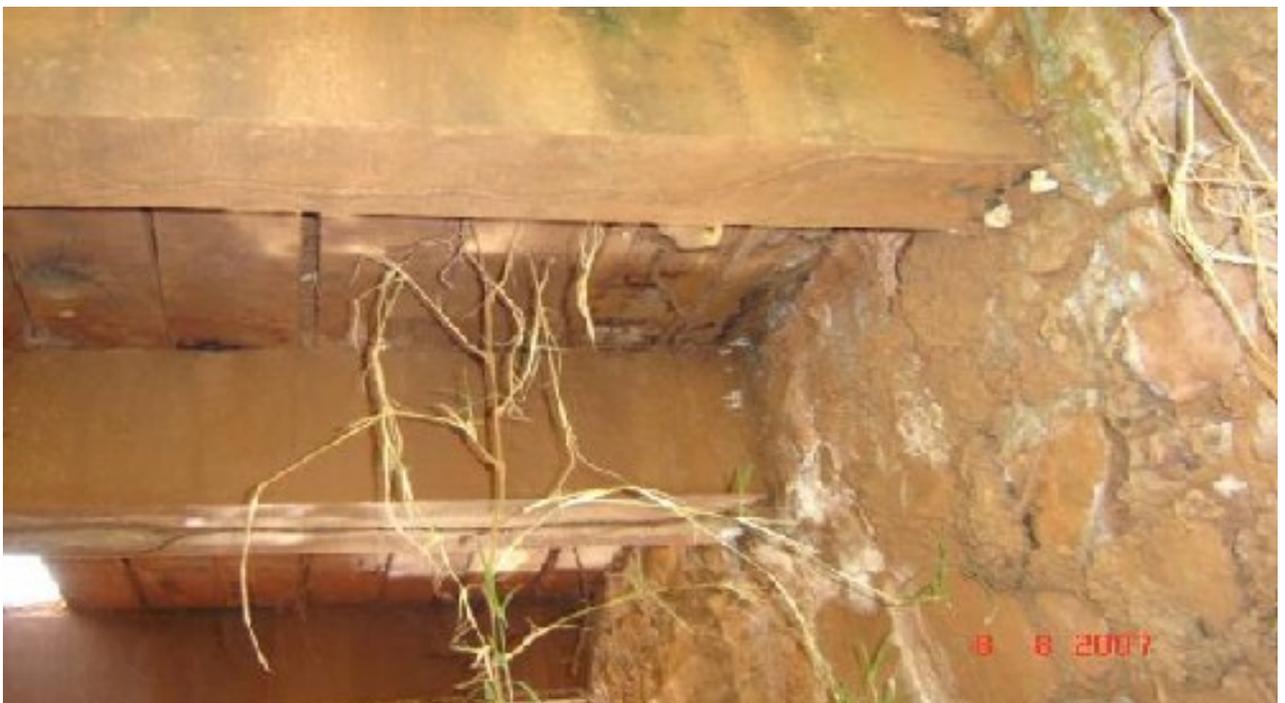
TESTIMONIO FOTOGRÁFICO 8

Construcción de Puentes de Madera – Compañías Santa Rosalía y santa Rosa í del distrito de Tobatí.

Puente en Santa Rosalía s/ arroyo Yacare `Y
