Resolución CGR N° 734

“Por la cual se dispone la realización de una Verificación Técnica Específica, con relación a la situación ambiental de la Planta Industrial de la empresa ACEPAR S.A.”

INFORME

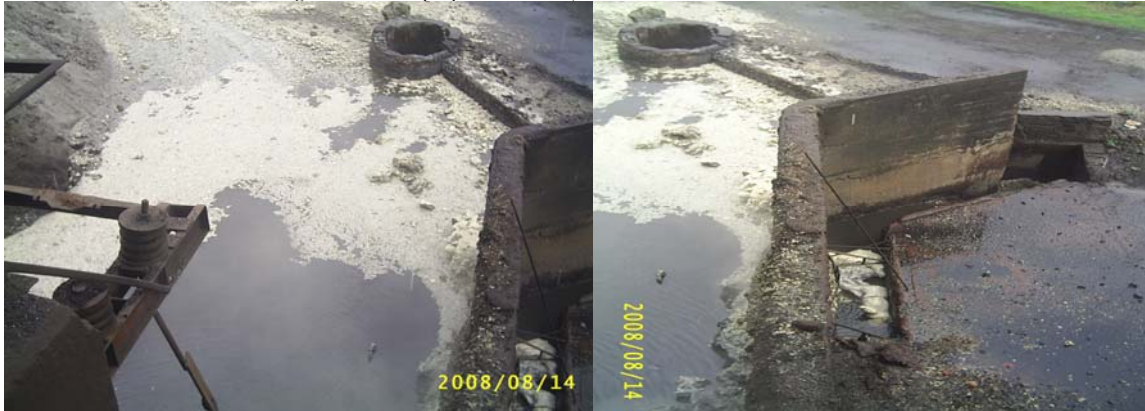
A la salida del horno de la planta industrial, se produce una acumulación a cielo abierto de parte de los líquidos provenientes de los mismos, ya que no ingresan en su totalidad a los canales que conducen a la planta de tratamiento. Además, muchos de los registros de desagüe pluvial se encuentran sin tapa y con evidente falta de mantenimiento.

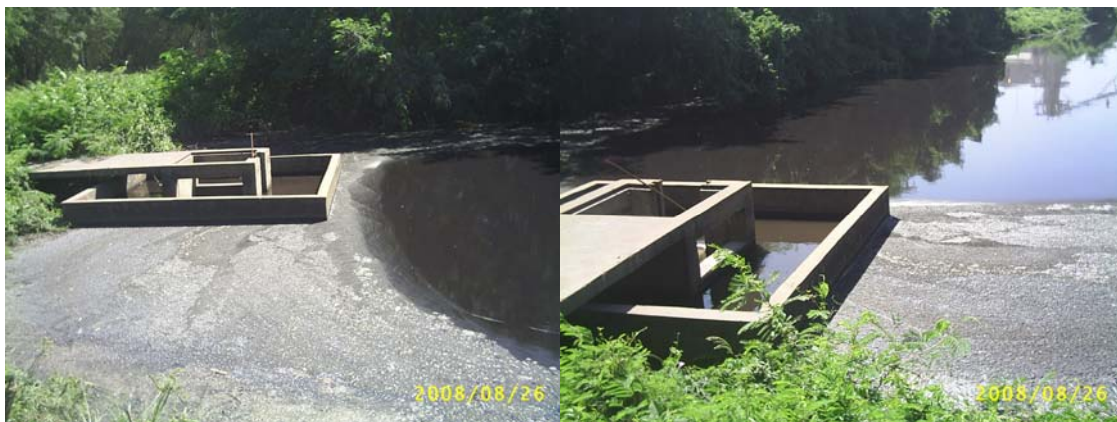
Existen dos Estaciones de Tratamiento de Efluentes (ETEs). La ETE1: correspondiente a Acería y Reducción; la ETE 2: correspondiente a Laminación. Ninguna cuenta con planes de mantenimiento preventivo, sólo correctivos. Las lagunas de decantación no realizan su trabajo en forma eficiente.

La planta de tratamiento de efluentes, en las condiciones de mantenimiento actuales, no garantiza la no contaminación del río Paraguay ni el cumplimiento de las normas ambientales.

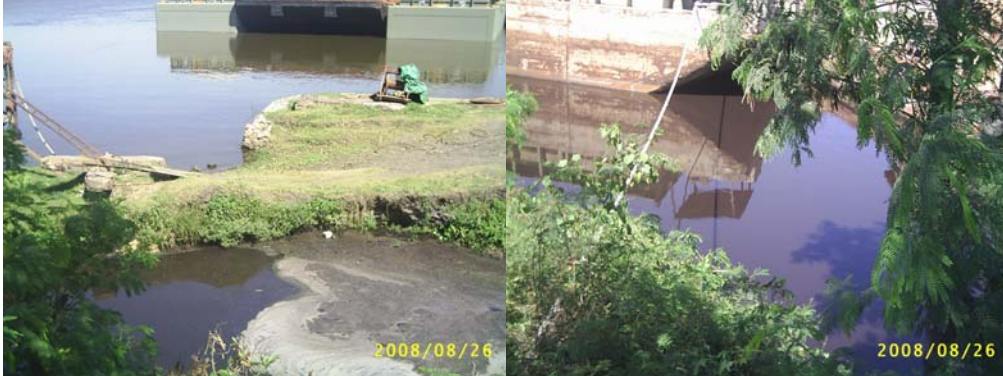
Las plantas de tratamiento descargan en un cauce hídrico que desemboca al Río Paraguay. Las aguas del río presentan una coloración muy distinta en la zona de desembocadura, que aguas arriba y abajo. Hay que tener en cuenta que en la propiedad lindante al predio de ACEPAR S.A, se encuentra un astillero que atraca sus barcazas en la costa, provocando un efecto de represa de los elementos.

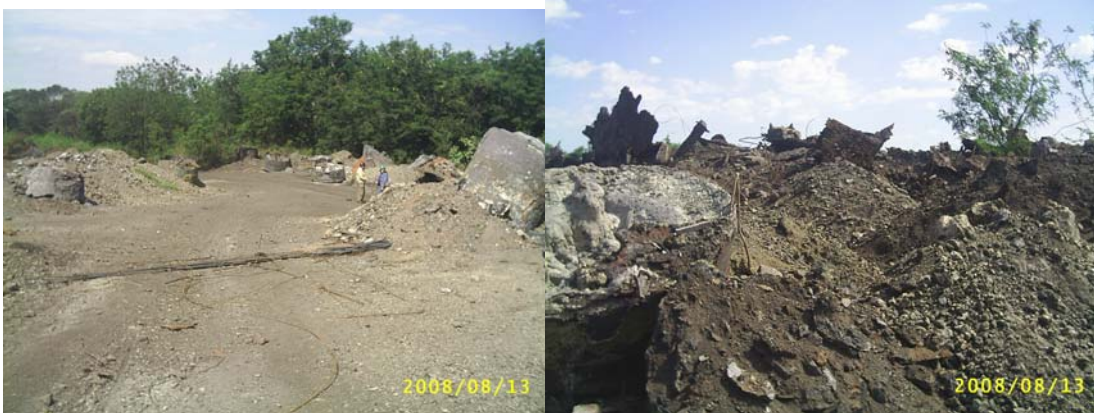
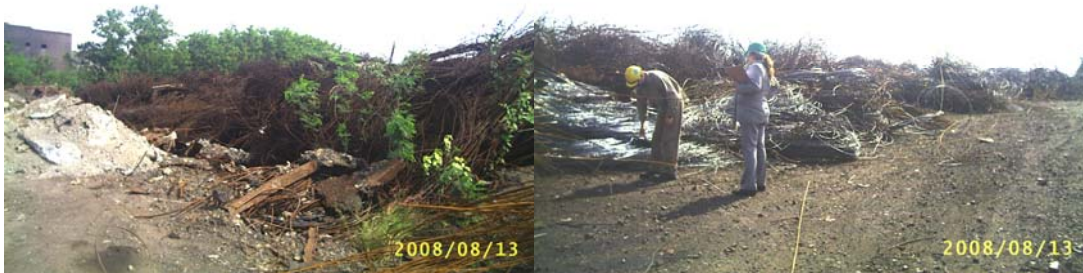
En el área denominada Patio 3 (aproximadamente 3 has.) se encuentran depositados los residuos tales como: escorias, alambres y moldes de hierros desechados y productos de las labores de mantenimiento de la plantas de tratamiento. Se observó gran acumulación, sin ningún criterio de ordenamiento, clasificación, mezclándose los diferentes desechos sólidos producidos en las 3 etapas del proceso de producción.

Son depositados a la intemperie en el Patio 3, formando montañas de gran dimensión, sin ningún criterio de almacenamiento y control posterior.

Asimismo, no se cuenta con un programa para el tratamiento o re-uso de los residuos reciclables depositados en el Patio 3, permitiendo la acumulación desmedida de los mismos, el deterioro ambiental y pérdida de material que podría generar ingresos extras, aumentando los beneficios de la fábrica.

8. La disposición de medidas de seguridad sanitarias de los residuos ubicados en el Patio 3 y su monitoreo permanente, así como programas de reciclado y reutilización.

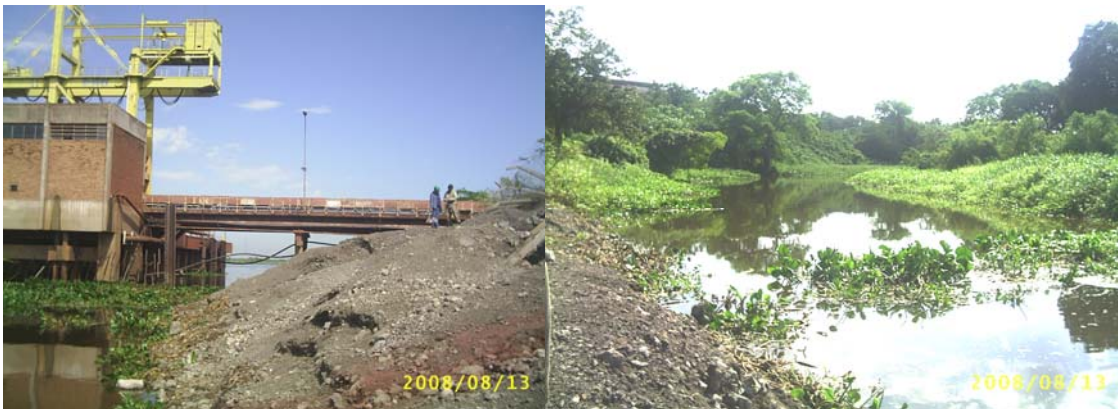
En la zona del puerto se observa el desnivel formado por el depósito de escorias y otros desechos amontonados, especialmente en las riberas de los ríos Paraguay y Verde. Parte de esas escorias caen al río Verde con peligro de taponamiento.

La ausencia de un tratamiento y protección de las riberas de los Ríos Paraguay y Verde, permite la acumulación de desechos en sus costados, con lo cual se está taponando la desembocadura de este último.

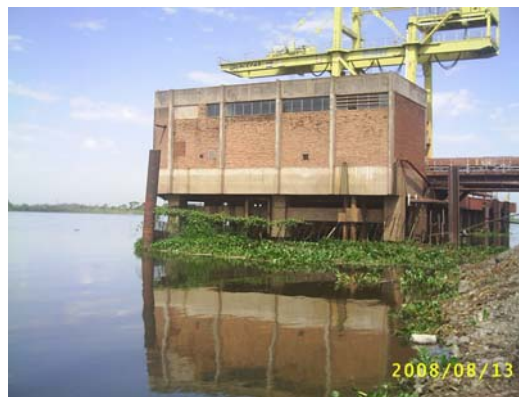
No se cuenta con tratamiento de protección de la ribera del río Paraguay

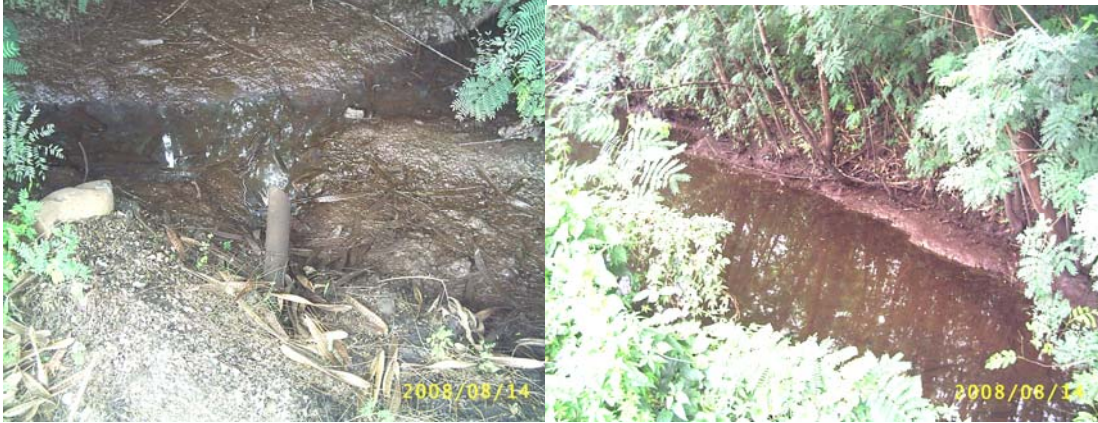
En la zona del tanque de bio fuel oil, se verifica la existencia de un canal de desagüe a cielo abierto que desemboca al río Paraguay, totalmente colmatado de desechos de combustible.

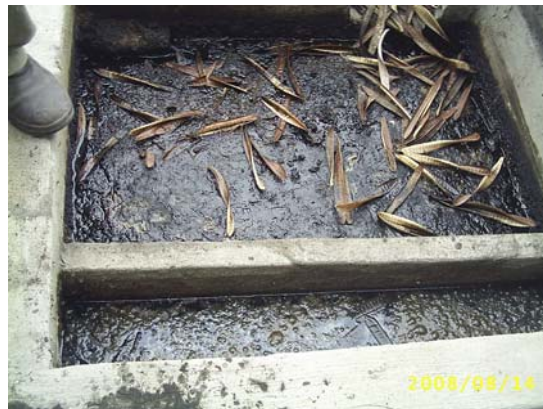
Se observó que el tanque de bio fuel oil necesita labores de mantenimiento urgente.

La barrera de sólidos del sistema de drenaje del tanque también necesita mantenimientos urgentes.

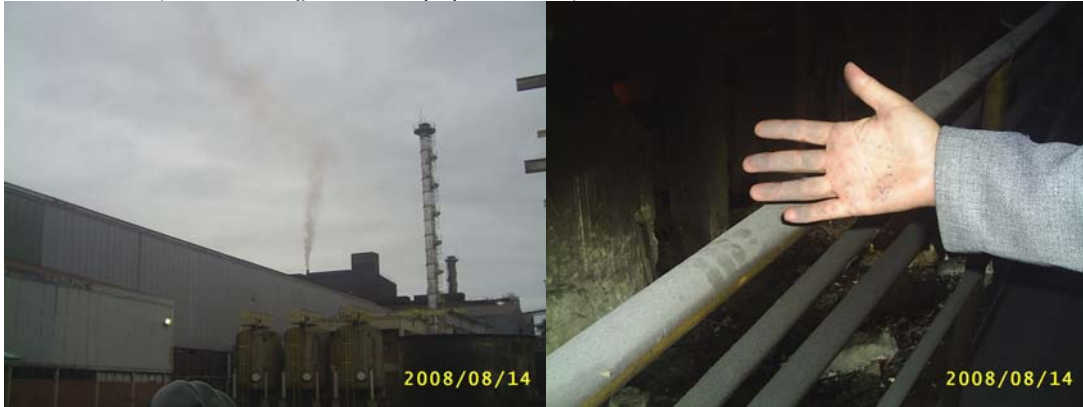
En las áreas industriales visitadas se ha notado contaminación industrial en forma de humos y polvo. Los gases que se expiden a la atmósfera no cuentan con análisis de su composición, siendo preferentemente compuestos por Monóxidos de Carbono, según el representante de ACEPAR.

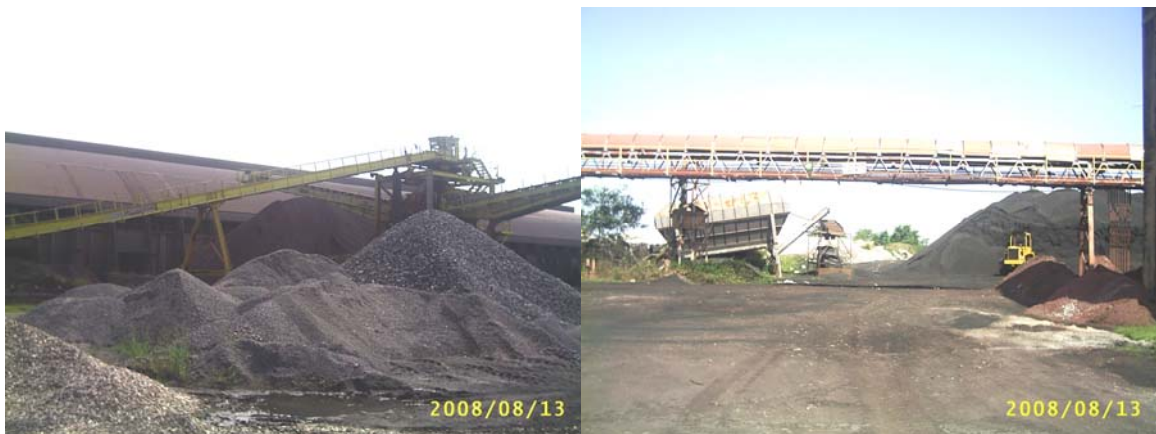
Del carbón se desprende una carbonilla no utilizada en los hornos, que se encuentra depositada, acumulada y mezclada con líquidos a cielo abierto al costado de la planta.

La carbonilla (desecho del carbón no utilizado en los hornos) es depositada y acumulada al costado de la planta, la cual, mezclada con el agua de lluvia, entra a la correntía, desembocando en los ríos.

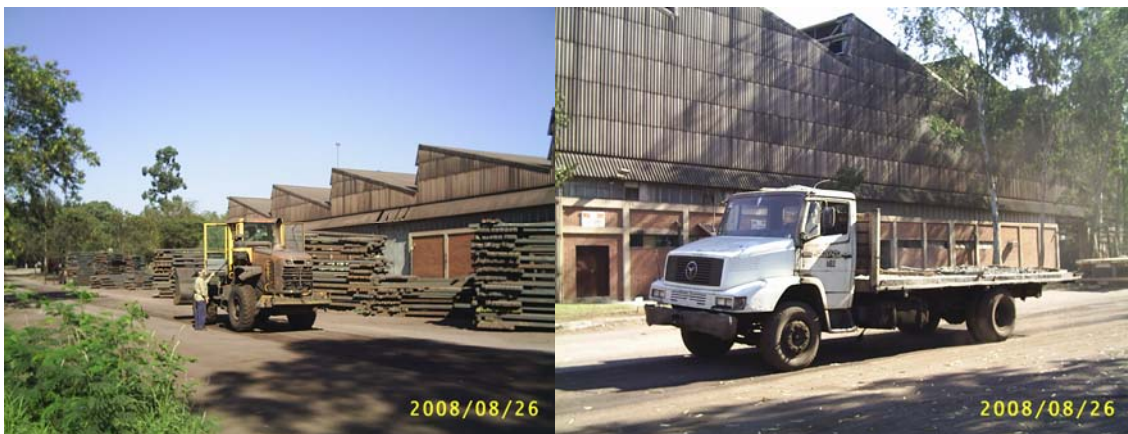
Existen zonas de trabajo consideradas peligrosas, con evidente falta de mantenimiento y con pérdidas de agua, creando riesgos de ocurrencia de explosiones y accidentes.

Existen maquinarias pesadas con evidente falta de mantenimiento.

5. En las zonas de trabajo consideradas peligrosas, extremar las labores de mantenimiento de los equipos y máquinas, reduciendo las pérdidas de agua y otros fluidos.
