# CONTRALORÍA GENERAL DE LA REPÚBLICA

## INFORME FINAL

**MUNICIPALIDAD DE FÉLIX PÉREZ CARDOZO**

##### 1.1.1 Escuela Básica N° 955 "Prof. Rubén Pérez" de Aquino Costa - Construcción de comedor.

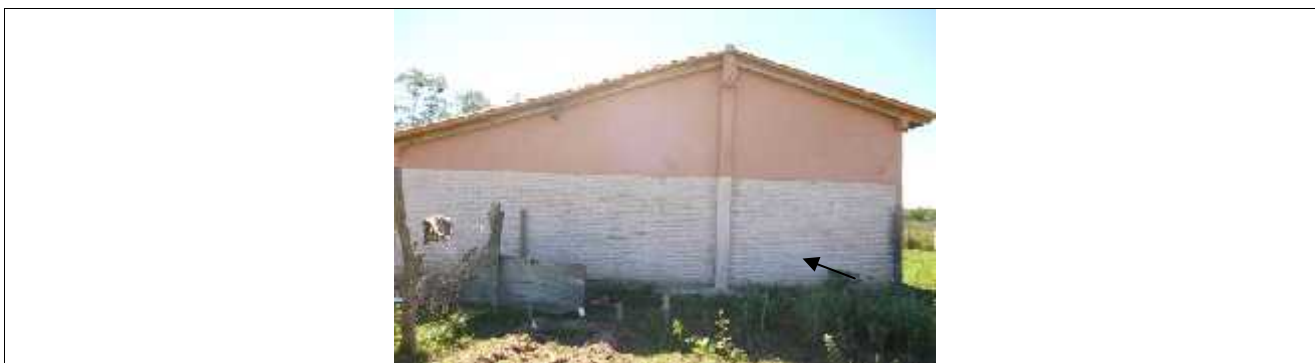
Presencia de humedad en las paredes externas de ladrillo común a la vista, pintadas con 1 mano de pintura a la cal.

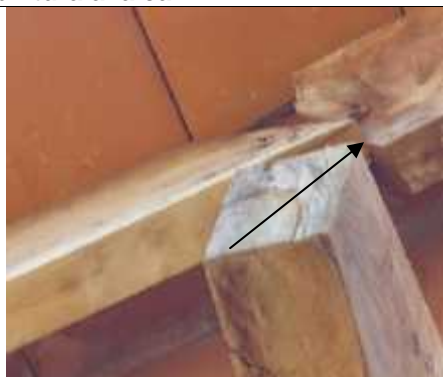
Mala colocación de tirantes en la unión sobre la viga de madera sin trabas, asentada una sobre el borde de la otra. En los aleros sin tratamiento de protección.

NOTA: La sujeción entre los tirantes y la viga de madera en la galería, y la unión entre tirantes sobre la viga principal y las paredes deberán ser con planchuelas metálicas y tirafondos, como se indica en los planos.

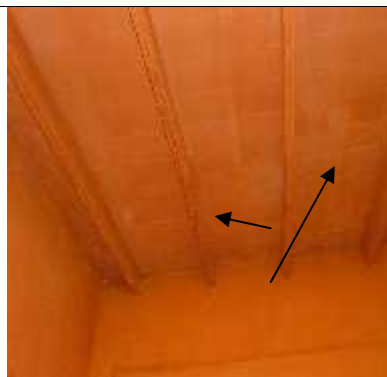
El maderamen correspondiente a tirantes presenta torceduras longitudinales.

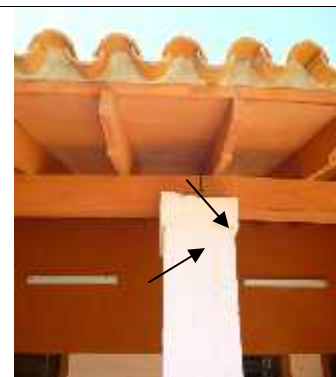
Las vigas de madera colocadas en remplazo de las de H<sup>º</sup>A<sup>º</sup> no contaba con planchuela de sujeción. Los capiteles de los pilares fueron realizados con ladrillos comunes y no con H<sup>º</sup>A<sup>º</sup> ofertado

Llevarán estructura de H° A° (núcleo) y capitel de H°. Deberán ejecutarse de acuerdo a lo indicado en el plano respectivo y respetando las Especificaciones particulares correspondiente a los componentes de dicho rubro

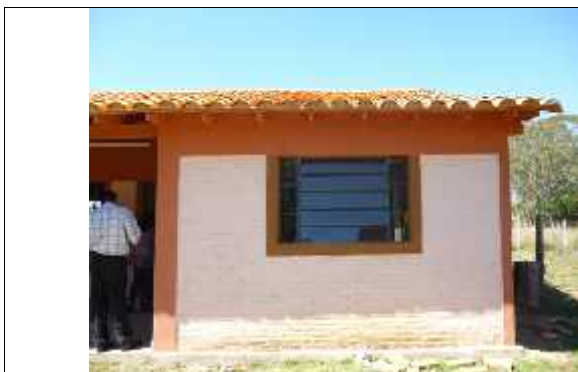
Aberturas metálicas con pintura anticorrosiva , sin pintura sintética..

Antes de pintar se procederá a limpiarlas, secando todo herrumbre, grasa, suciedad, etc. Irán pintadas con pintura anticorrosiva acromato de zinc, a dos manos, la primera antes de su colocación y la segunda después de la misma. Sobre esta última mano de pintura anticorrosiva se pintará con dos manos de pintura sintética color marrón caoba mate.

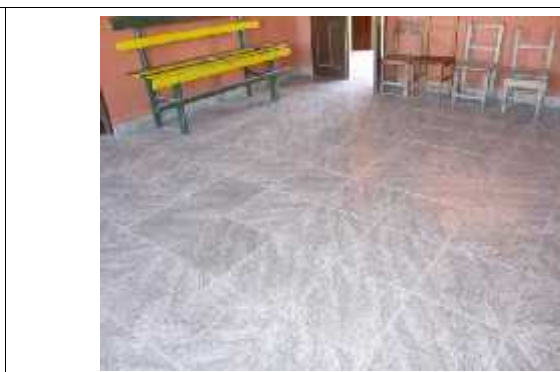
Pisos y zócalos ejecutados con el tipo cerámico, habiéndose ofertado piso y zócalo calcáreo.

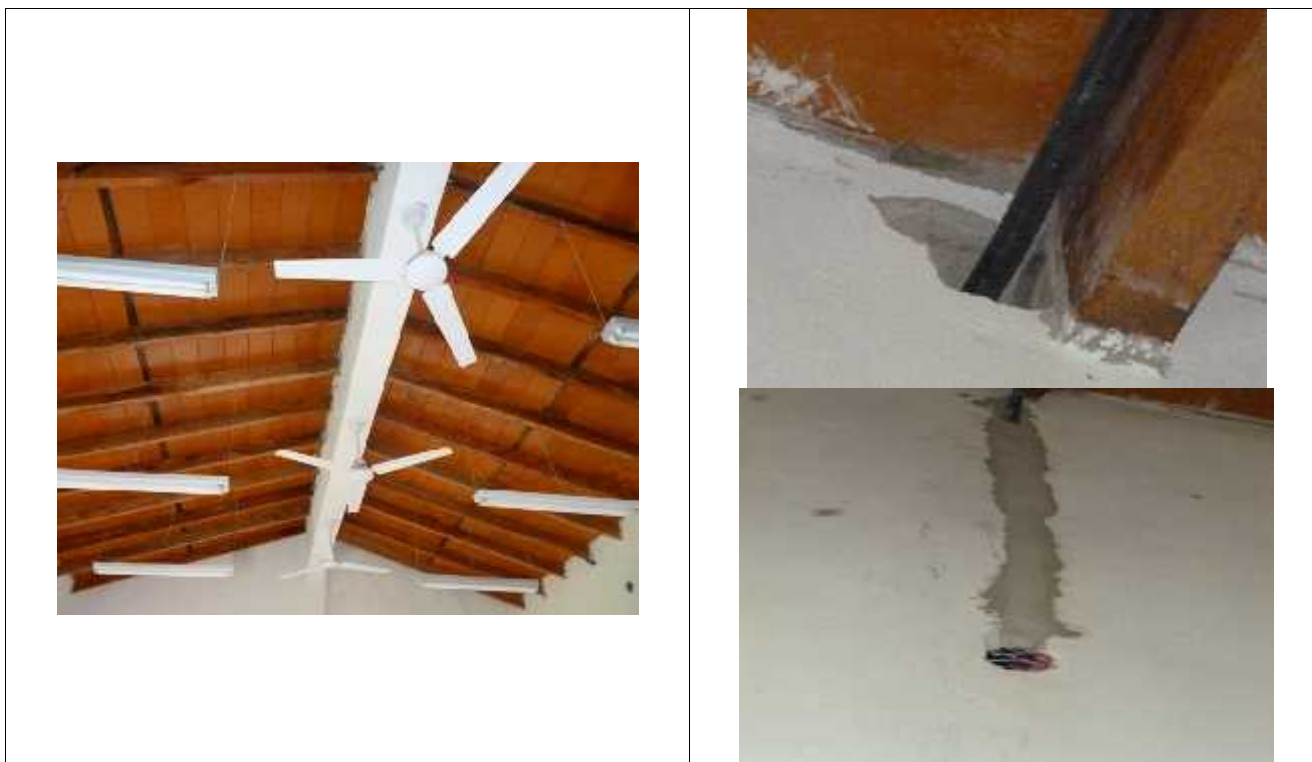
Los aparatos fluorescentes están colgados del techo por cadenas.  
No se macizaron los pasos de caños corrugados realizadas en las vigas de H<sup>º</sup>A<sup>º</sup>.  
Remiendo de revoque para paso de cañerías sin terminación, y cajas de conexión sin las tapas correspondientes.

Serán aptos para colgar, En los artefactos colgantes NO permitirá el uso de cadenas ni de otro material que no permita una sujeción rígida de los mismos. Los artefactos fluorescentes de 3 x 40 W. deben ir colgados del techo a una altura máxima de 3,00 m. Debiendo ubicarse los mismos por debajo de la altura de los ventiladores, para evitar que estos arrojen sombra.

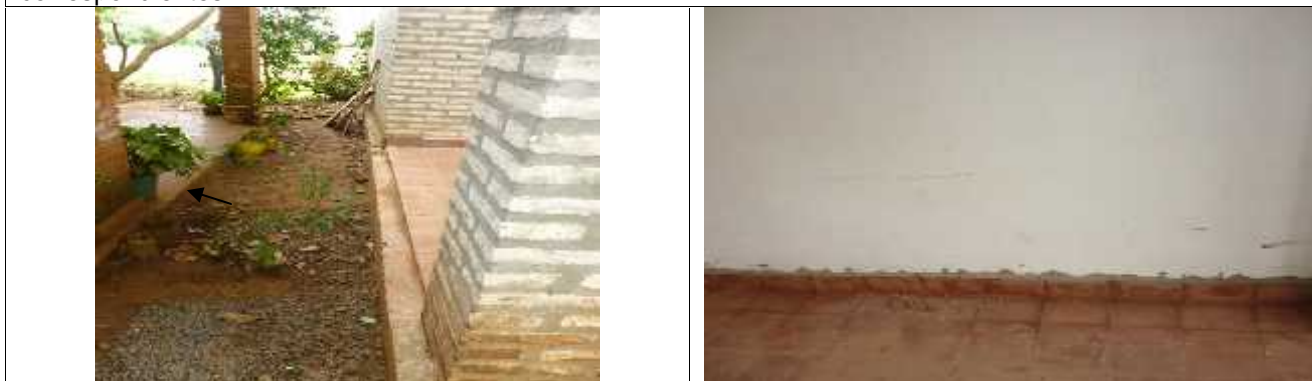
En el borde de la galería o corredor no se colocó la hilada de pisos correspondiente, y en ciertos sectores se constata zócalos despegados.  
Los pisos presentan desuniformidad de colores, vértices y aristas sobresalientes, manchas y superficie con irregularidades.

El piso terminado deberá presentar una superficie uniforme sin vértices ni aristas sobresalientes. Los mosaicos se colocarán con las diagonales paralelas a las paredes de elevación. Antes de su colocación el material deberá ser aprobado por el Fiscal de Obras.

*La terminación de los bordes de los pisos de los corredores se hará con una hilada de mosaicos colocados en el lado paralelo al muro.*

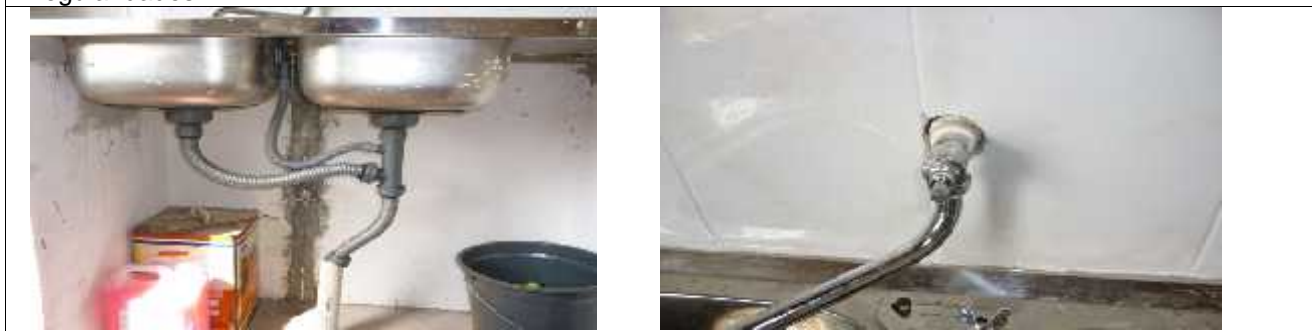
Las cañerías de desagüe no son las establecidas por el PBC.  
Falencias en la instalación de agua  
Mala terminación en el revestido de cerámica.

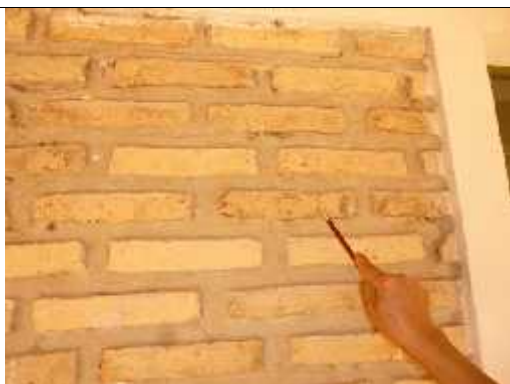
Mampostería de ladrillo a la vista sin tratamiento siliconado.  
Presenta imperfecciones en su colocación.  
Materiales con defectos, espesor de mezcla mayor a 1,5 cms

La mezcla para muros vistos será 1:2:10 (cemento – cal – arena). Las juntas tendrán un espesor máximo de 1,5 cm. Perfectamente encajados con los fondos de las rendijas bien aplomados, uniformes y cubiertos sin dejar espacios con una profundidad de encajado máximo de 5mm. Se construirán hasta la altura del

Serán pintadas con dos manos de pintura anti moho, incoloro, previa limpieza de los ladrillos cuidando de no dañar la textura de los mismos. Si los ladrillos utilizados en el visto no son blancos, se procederá a la pintura con látex color cerámica (color preparado no usar pomó) tipo látex pintor o suvinil de manera a no obtener colores cerámicos de otros tonos.

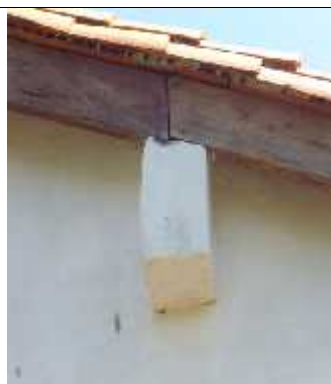
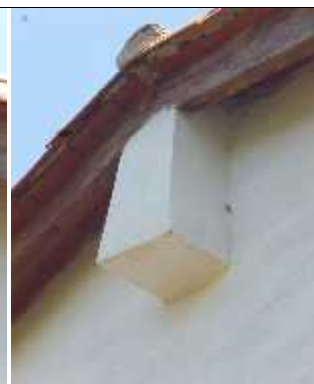
Maderamen de techo en los bordes resecaados, sin pintura alguna.  
La unión entre tirantes no cuenta con planchuelas metálicas de sujeción.

El maderamen utilizado en general (vigas, tirantes y correas) será pintado con tres manos de aceite de lino, una primera mano a la colocación del maderamen y dos manos de terminación, con barniz sintético esmaltado color cedro. Será importante la aplicación de pintura preventiva agroquímica para combate de termitas u otros insectos parásitos. Merece especial atención las partes de madera escondida en la mampostería

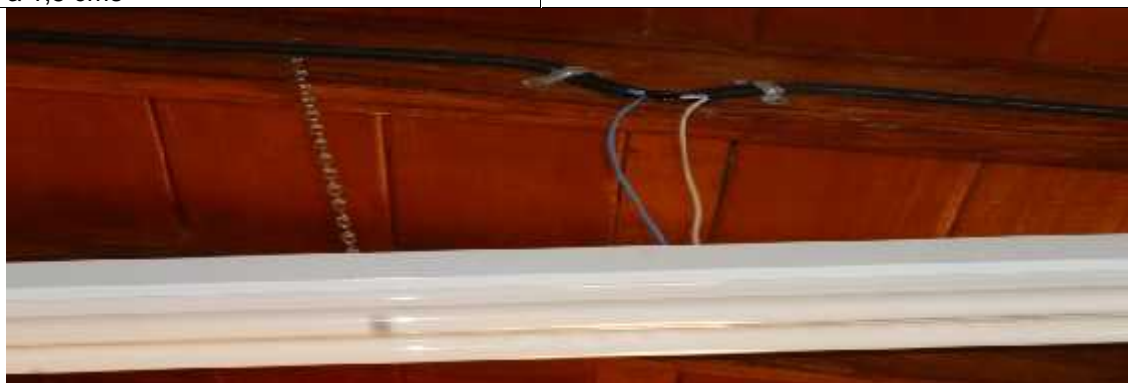
Equipos florescentes colgados del techo por cadenas

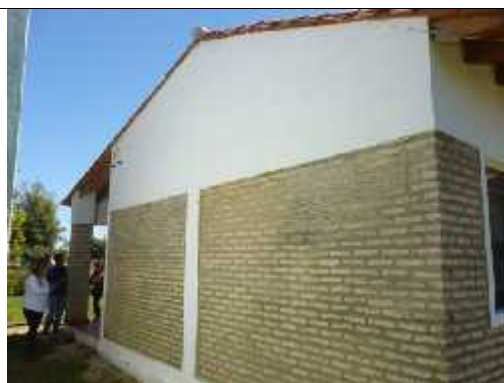
Ladrillos comunes a la vista sin tratamiento siliconado, con manchas de humedad
