CONTRALORÍA GENERAL DE LA REPÚBLICA

INFORME FINAL

“VERIFICACIÓN TÉCNICA IN SITU DE LAS OBRAS EJECUTADAS Y EN EJECUCIÓN CON FONDOS DEL FONACIDE (LEY 4758/12 "QUE CREA EL FONDO NACIONAL DE INVERSIÓN PÚBLICA Y DESARROLLO Y EL FONDO PARA LA EXCELENCIA DE LA EDUCACIÓN Y LA INVESTIGACIÓN"), POR LA MUNICIPALIDAD DE SAN MIGUEL, EJERCICIO FISCAL 2015”.

**CGR/DGCOP/VTIS/SAN MIGUEL/09/16
Agosto/2016**

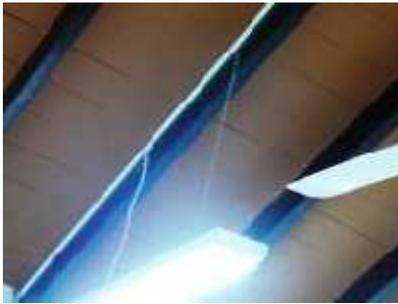
*Sujeción con cadena, debiendo ser Conductores a la intemperie.
rígido.*

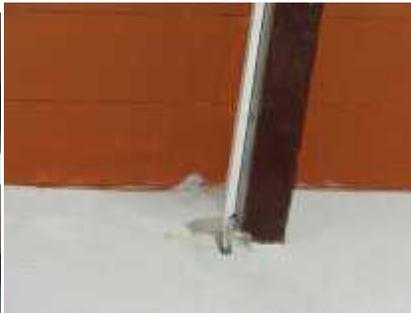
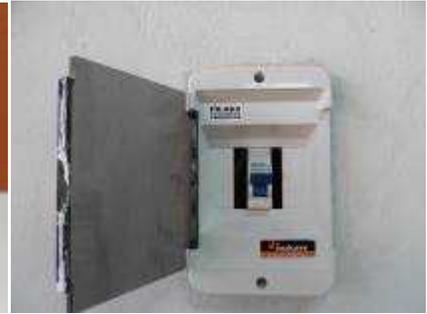
El tablero instalado es de plástico, debiendo ser metálico de chapa N° 14. Tampoco posee barras de fases y neutro.

TableroTS de plástico.

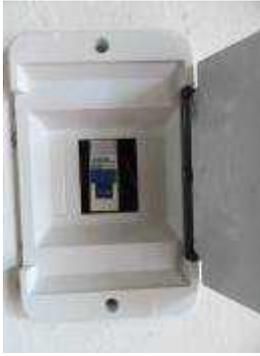
Tablero TS de plástico.

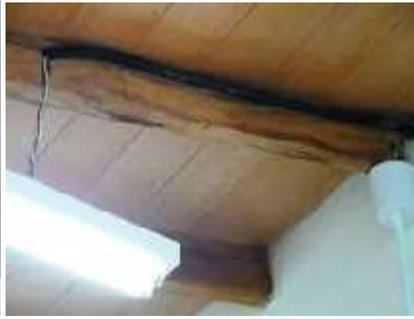
Conductores a la intemperie.

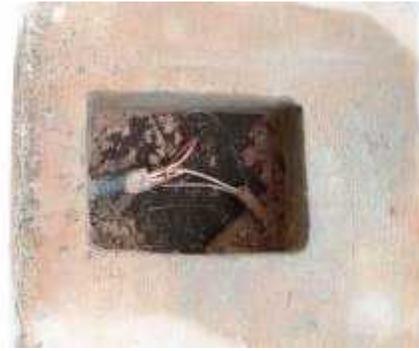
Registro sin fondo de piedra triturada.
