INFORME FINAL

Resolución CGR N° 306/16

“VERIFICACIÓN TÉCNICA ESPECIFICA AL MUSEO ORATORIO CABAÑAS, PARQUE NACIONAL VAPOR CUE, CASA DEL GENERAL JOSÉ EDUVIGIS DÍAZ, CAMPAMENTO CERRO LEÓN, CERRO DE LA GLORIA Y SU MUSEO, FUNDICIÓN DE HIERRO LA ROSADA Y SU MUSEO, IGLESIA DE YABEBYRY, SITIOS HISTÓRICOS DE LAS LOCALIDADES DE VILLETA, LOMAS VALENTINAS, ABAY, CASA DE INDIOS DE SAN IGNACIO GUAZÚ Y CAMPANARIO DE LA IGLESIA JESUITA DE SANTA ROSA MISIONES”

Setiembre, 2017

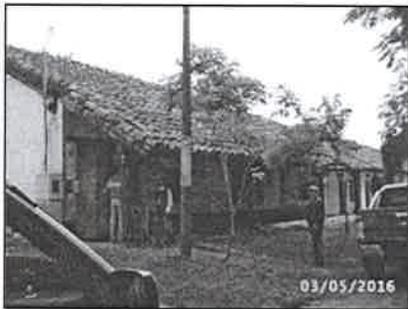
Fachada de la Casa de Indios
Fuente: Contraloría General de la República

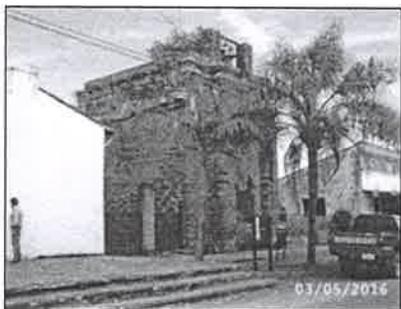
Vista externa del Campanario

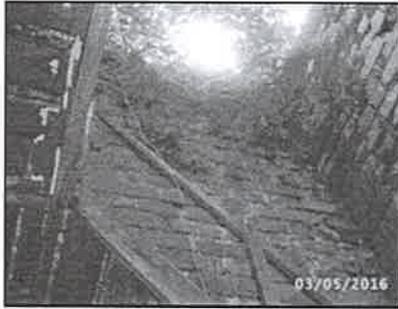
Acción de vegetación en las mamposterías ocasionando rajaduras.

Vegetación en la mampostería
Fuente: Contraloría General de la República

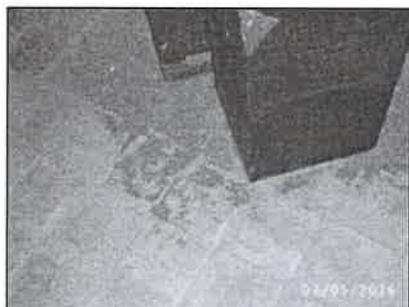
Daño en el piso cerámico

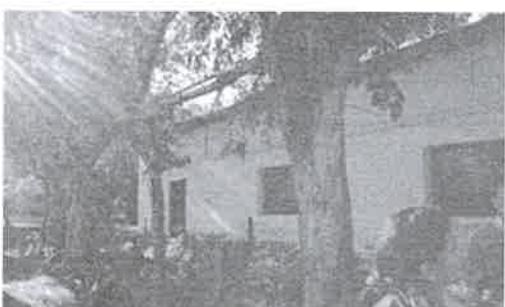
Vista exterior de la casa
Fuente: Contraloría General de la República

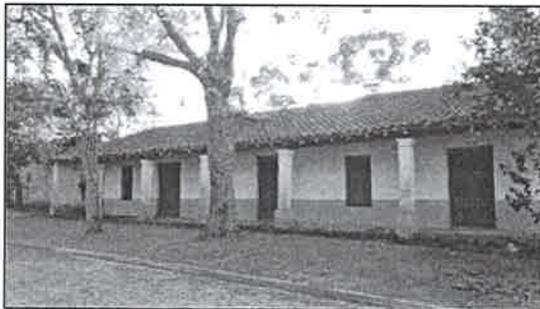
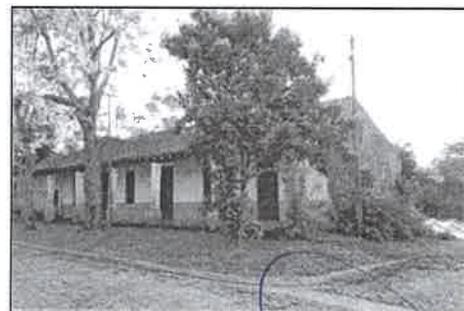
Vistas externas de la vivienda de Rigoberto Caballero
Fuente: Contraloría General de la República

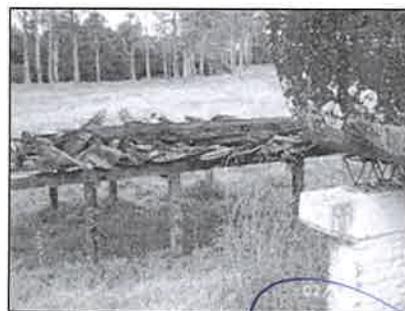
Restos del maderamen

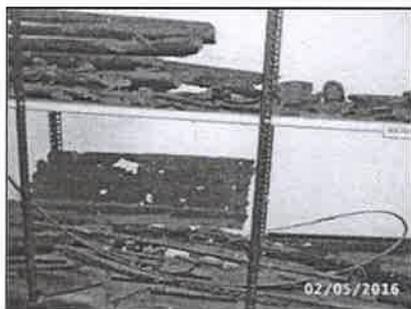
Restos del maderamen
Fuente: Contraloría General de la República

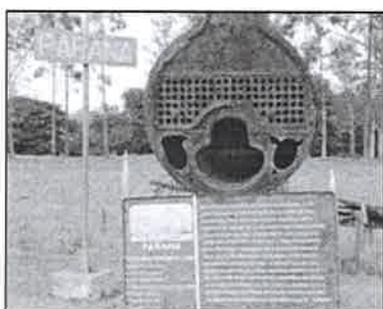
Restos de caldera
Fuente: Contraloría General de la República

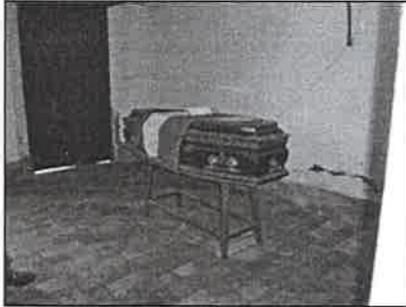
En una de las habitaciones se encuentra depositado el ataúd (muy deteriorado) en que fuera transportado a su ciudad natal (Pirayú) el cuerpo del Gral. José Eduvigis Díaz, después de su muerte en Paso Pucú en 1867.

Féretro del Gral. José E. Díaz

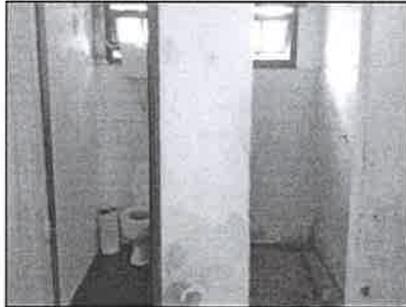
Sanitarios de uso público

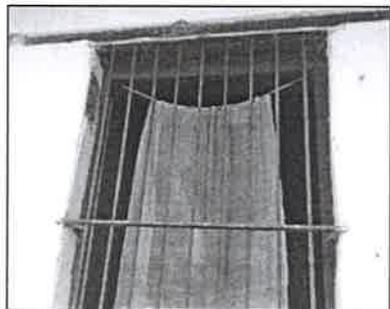
Ventana externa del museo

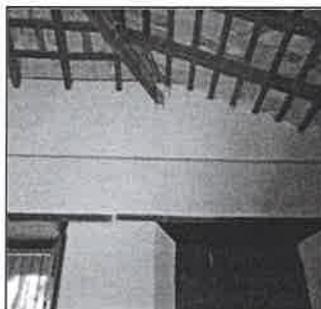
Rastros de humedad

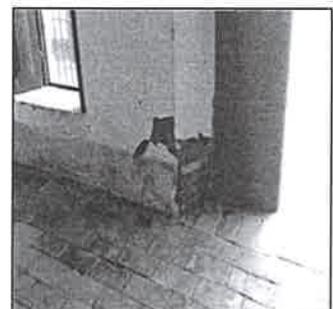
Desprendimiento del revoco

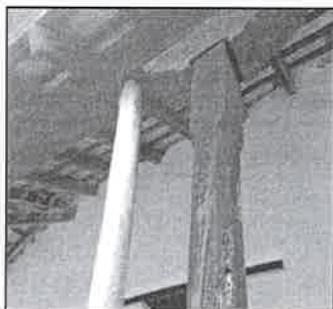
Viga calzada

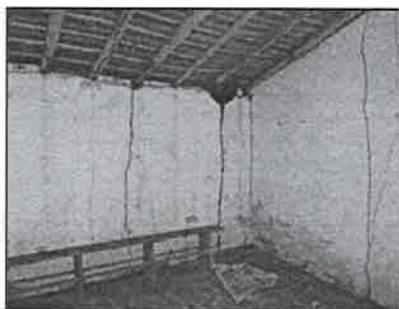
Ataque de termitas en maderamen del techo y marcos de aberturas.

Nido de termitas

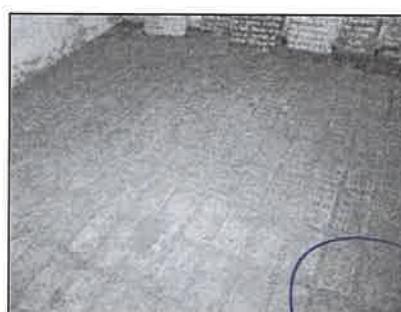
Piso de la vivienda

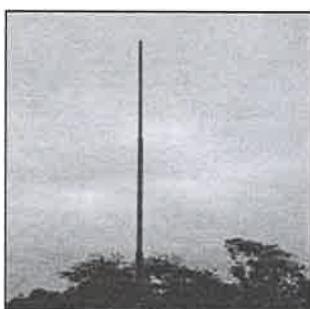
Mástil sin pabellón nacional

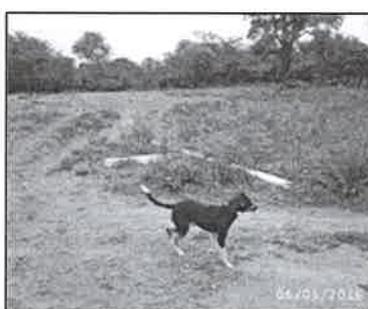
Cruz entre malezas

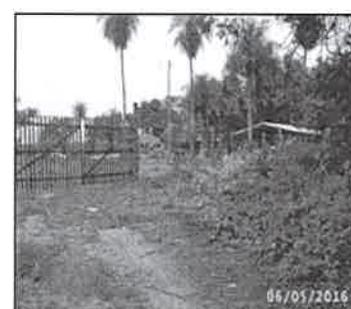
Supuesta Área invadida

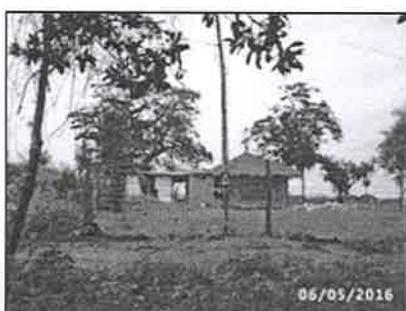
Supuesta Área invadida

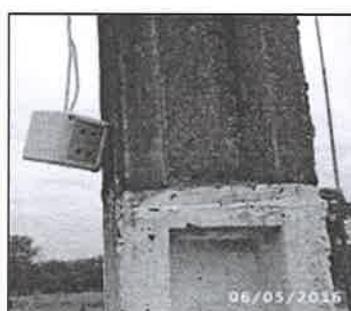
Precaria instalación eléctrica
