“EXAMEN ESPECIAL A LAS OBRAS: A) CONTRATO Nº 125/2013 - LOTE 1: AMPLIACIÓN DEL DEPÓSITO DEL ARCHIVO CENTRAL. B) CONTRATO Nº 126/2013 - LOTE 2: ACONDICIONAMIENTO DEL ÁREA DE ESTACIONAMIENTO – LPN Nº 26/2013, ENCARADAS POR EL BANCO CENTRAL DEL PARAGUAY (BCP)”

**BANCO CENTRAL DEL PARAGUAY
(BCP)**

**CGR – DGCOP – EE/BCP/014/15
OCTUBRE/2015**

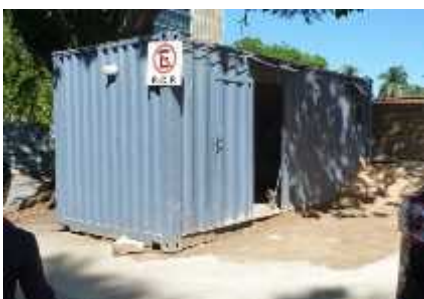
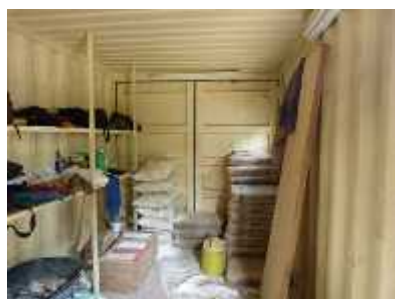
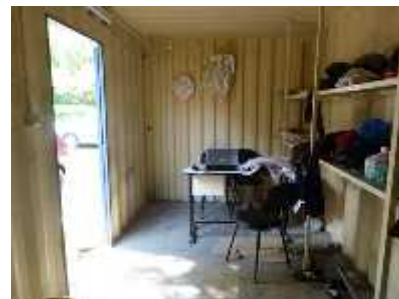
El obrador no reúne los requisitos establecidos por las especificaciones técnicas, encontrándose en un mismo contenedor la oficina, el vestidor y el depósito de materiales y herramientas teniendo aproximadamente 15 m². Los sanitarios consisten en una cabina con inodoro (sin agua) y otra con ducha, siendo el interior de ésta con forma preparada para tener inodoro.

Foto 1, 2 y 3: contenedor que oficia de oficina, vestidor, depósito de materiales y de herramientas.

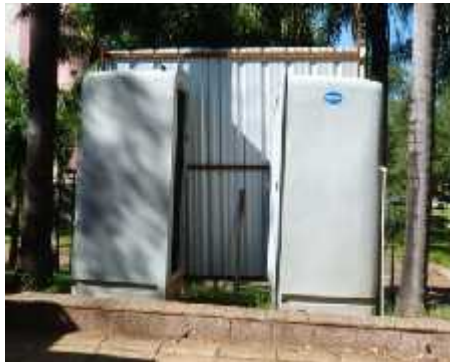
Foto 21

Foto 21: cabinas con ducha.

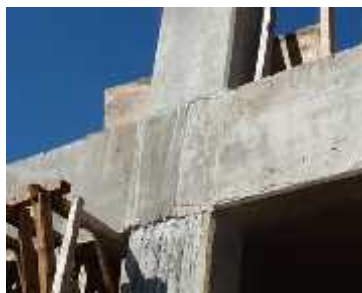
Foto 26

Foto 25, 26 y 27: Falta de coincidencia entre superficie de vigas y pilares. Fuga de lechada.

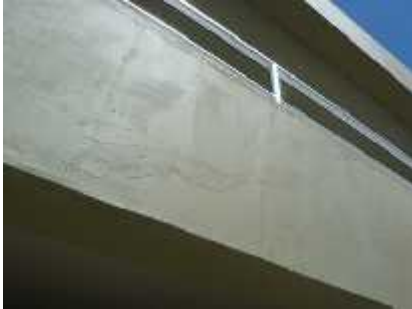
Foto 34

Foto 34, 35 y 36: Superficie irregular hormigón visto.

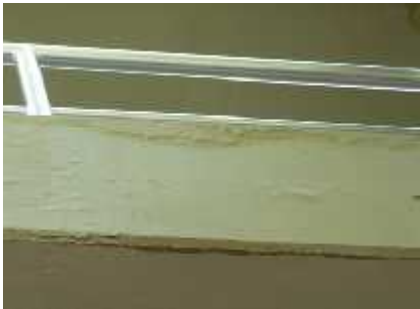
Foto 37

Foto 37, 38 y 39: Superficie irregular hormigón visto. Rebabas.

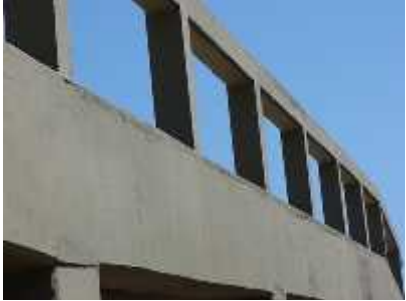
Foto 40

Foto 40, 41 y 42: Superficie irregular hormigón visto. Rampa.

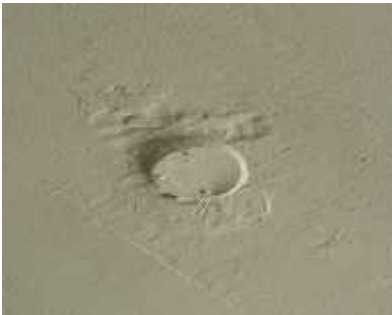
Foto 44 y 45: Superficie irregular hormigón visto. Deficiente reparación.

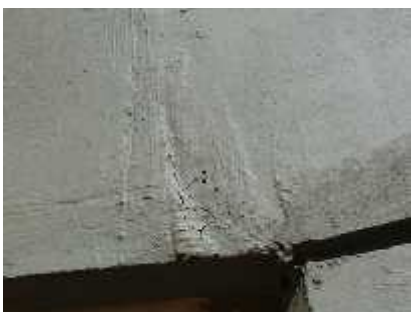
Foto 72

El 27-ago-15, se constató que algunos sectores reparados presentan cuarteamiento.

Foto 72, 73 y 74: reparaciones presentan cuarteamiento.

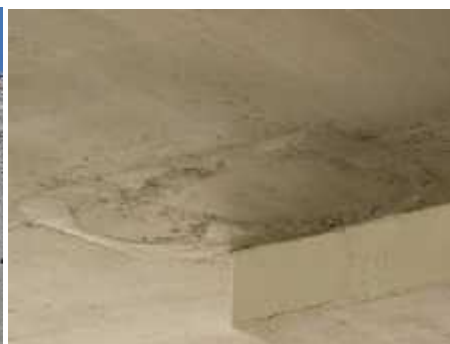
Foto 76

Foto 76: reparación con superficie irregular
