RES. CGR Nº 103/15

UNIVERSIDAD NACIONAL DE ITAPÚA (UNI)

**CGR – DGCOP – IT/UNI/03/16
JUNIO/2016**

Obra 1: LCO Nº 04/2014: "Construcción del Bloque 4 Humanidades - Add Referéndum".

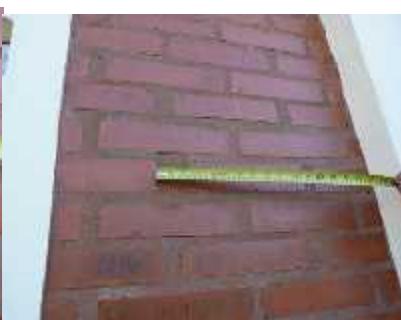
**Foto 11**

Foto11: juntas de espesor superior a 1,5 cm. Ladrillo roto.

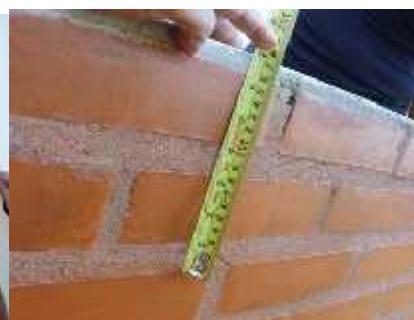
**Foto 12**

Foto12: juntas de espesor superior a 1,5 cm. Ladrillos manchados.

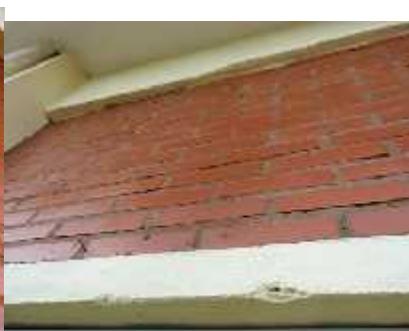
Foto 17

Foto17: juntas sin rellenar adecuadamente. Ladrillos manchados (27-nov-15).

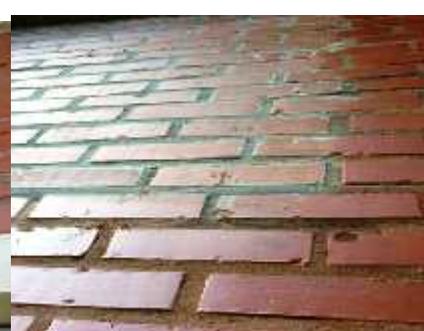
Foto 18

Foto18: juntas sin rellenar adecuadamente (27-nov-15).

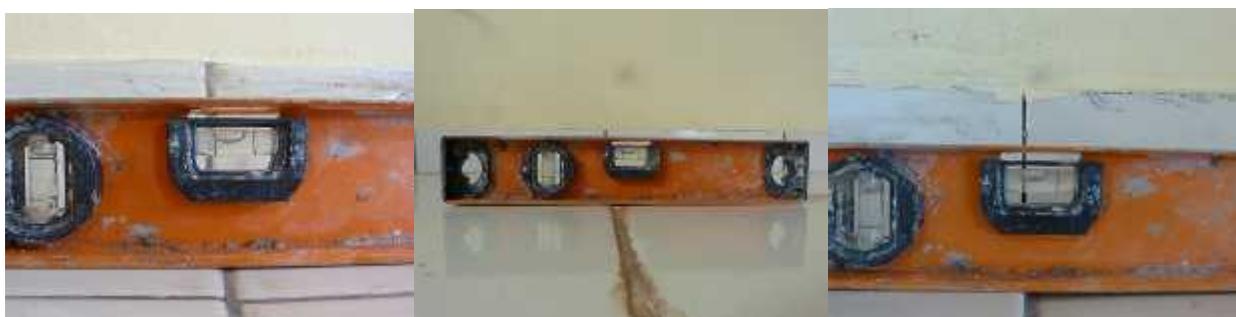
Foto 31, 32y33: superficies irregulares. 2do. Piso

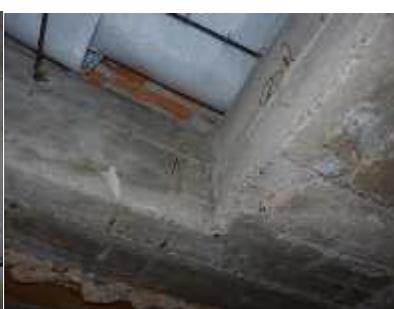
Foto 50

Foto 49,50y51: armaduras expuestas por deficiente recubrimiento. Canalones ala sur (27-nov-15).

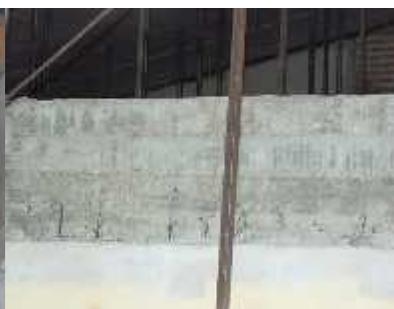
Foto 53

Foto 52,53y54: armaduras expuestas por deficiente recubrimiento. Pórticos ala sur.

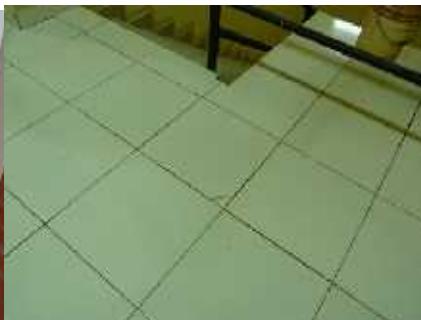
Foto 17

Foto 17: baldosa rota (27-nov-15).

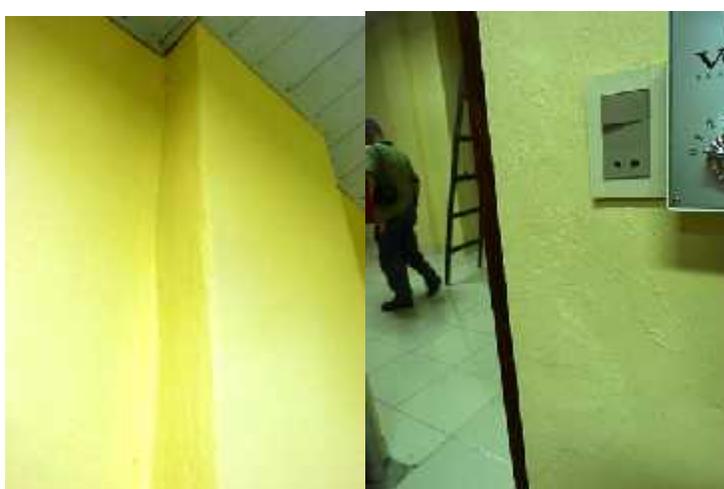
Foto 28: aristas irregulares. Revoque 2do piso (27-nov-15).
Foto 29: superficie irregular. Revoque 2do piso (27-nov-15).

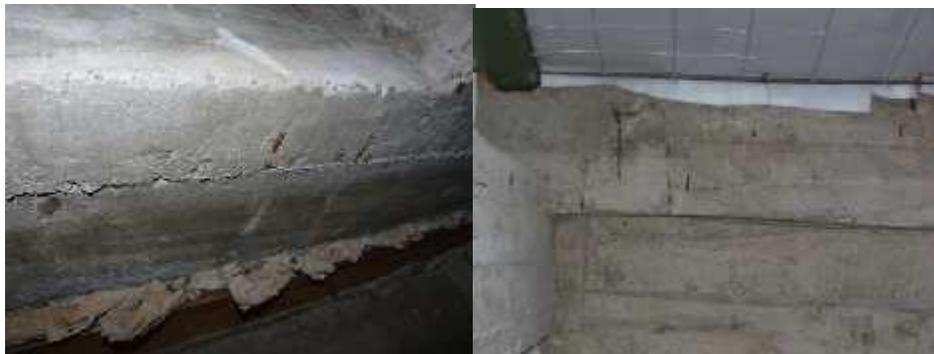
Foto 36 y 37: falta de recubrimiento. Canales Ala Sur (27-nov-15).
